## **ESTUDIO SOBRE LA PATOLOGÍA, LA IDONEIDAD ESTRUCTURAL Y DE MATERIALES DE LA IGLESIA DE SAN MAMÉS (CANTABRIA-ESPAÑA): PROPUESTAS DE REHABILITACIÓN**

**Lombillo, I; Villegas, L; López, F.**

Grupo de Tecnología de la Edificación de la Universidad de Cantabria (GTED-UC). E.T.S. de Ingenieros de Caminos, Canales y Puertos. Dpto. de Ingeniería Estructural y Mecánica. Av. Los Castros, s/n. 39005 Santander (España). [gted@unican.es](mailto:gted@unican.es)

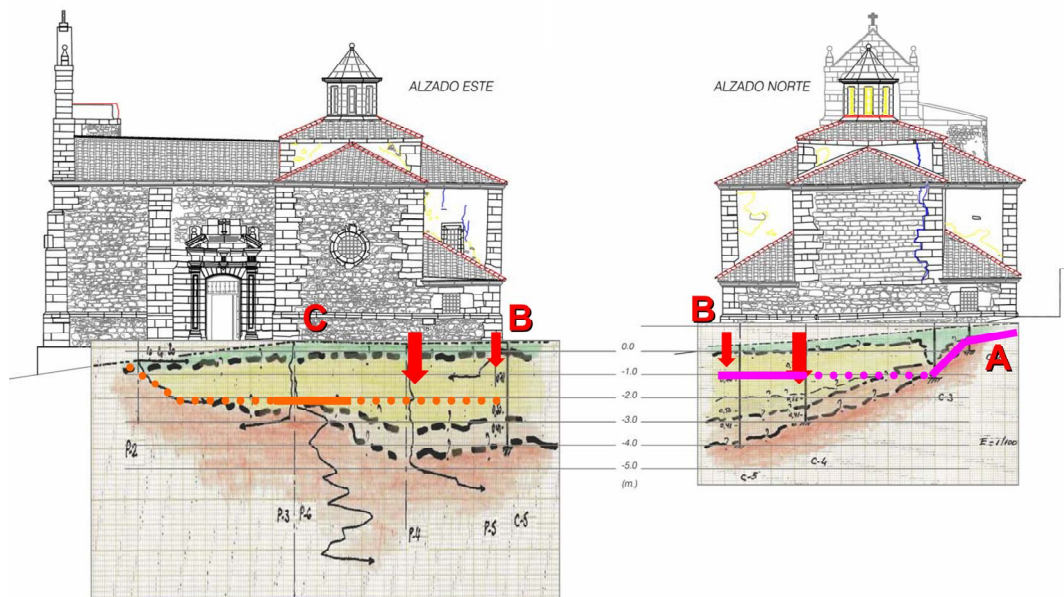
**Fig. 19 y 20: Perfiles geotécnicos referentes a las alineaciones Este y Norte.**

Puede observarse, en color amarillento, un paquete de terreno bastante deformable, de potencia variable, asociado a la existencia de depósitos coluviales de consistencia media, que dan lugar a asentamientos diferenciales dentro de la construcción. En la siguiente figura (Fig. 21) se ha sombreado en color rojo la zona susceptible de sufrir asentamientos de cierta consideración (mayores a medida que recorremos la alineación C-B y la A-B), siendo éstos críticos en el área remarcada con un rayado.

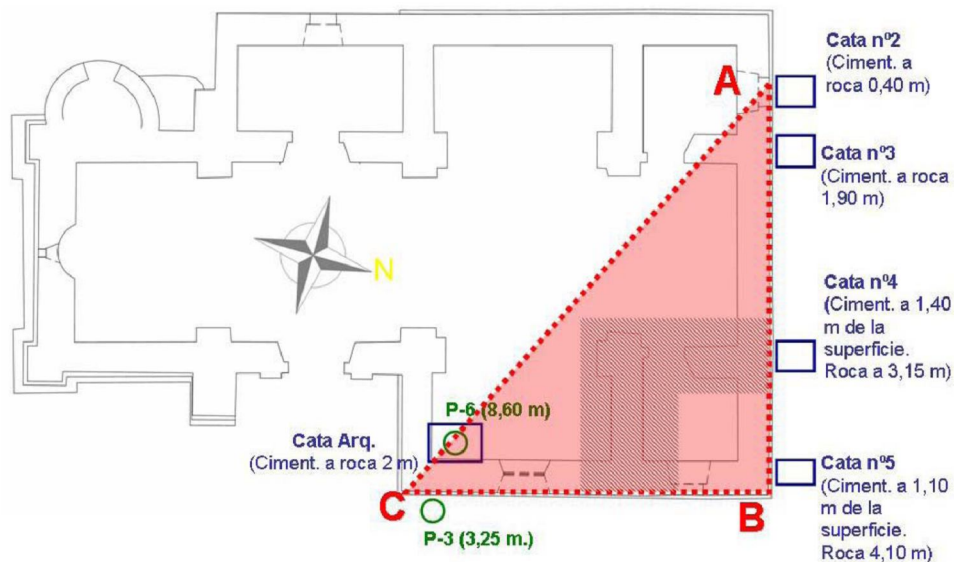
Por lo que se deduce del croquis anterior, las afecciones, en forma de agrietamientos de cierta importancia, se deberían restringir (como así se ha constatado), fundamentalmente, a los elementos estructurales afectados por dicha zona aludida. A saber: Muros y bóvedas Norte y Este, arco toral Norte (en mayor medida, igualmente como consecuencia de los movimientos de la cúpula también se verá afectado, con menor intensidad, el arco toral Este), cúpula y los muros constituyentes del tambor de la misma.

**Fig. 21: Zona susceptible de sufrir asentamientos de cierta consideración.**

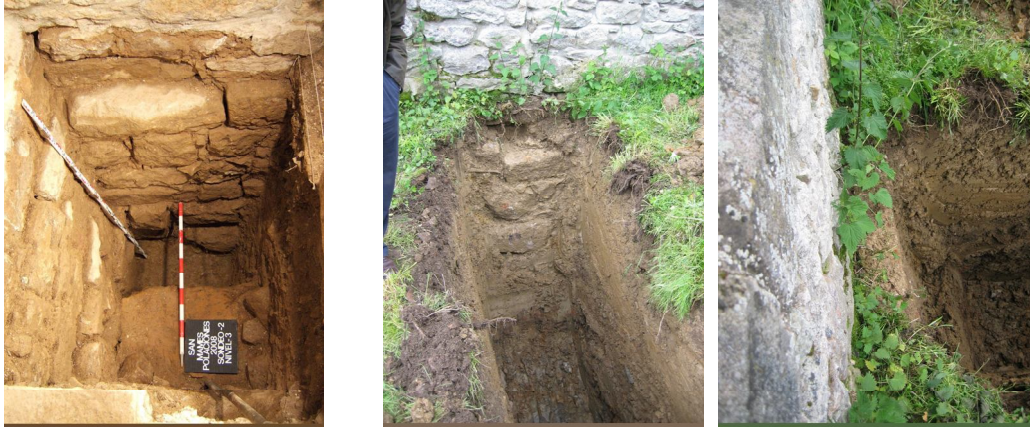
Desde un punto de vista de la morfología de la cimentación, ésta está realizada con una sección escalonada que aumenta según se profundiza (Fig. 22, 23 y 24). Así, por ejemplo, en el caso del sondeo 2, tomando como referencia de cotas la superficie del enlosado, el primer escalón aparece a +10 cm, sobresaliendo 10 cm, el segundo a -30 cm, sobresaliendo apenas 7 cm, y el tercer escalón se sitúa a -88 cm, sobresaliendo de la vertical anterior 13 cm. Es decir, el muro, en esta cata concreta, se engrosa en la cimentación unos 30 cm hacia el interior. Si esta misma anchura se documentara al exterior la anchura del muro en esta zona pasaría de 0,82 m en el muro Este a 1,42 m.

**Fig. 22: Recrecidos en la cimentación, lado interior, del muro Este (sondeo 2).**

**Fig. 23 y 24: Recrecidos en la cimentación, lado exterior, del muro Norte.**

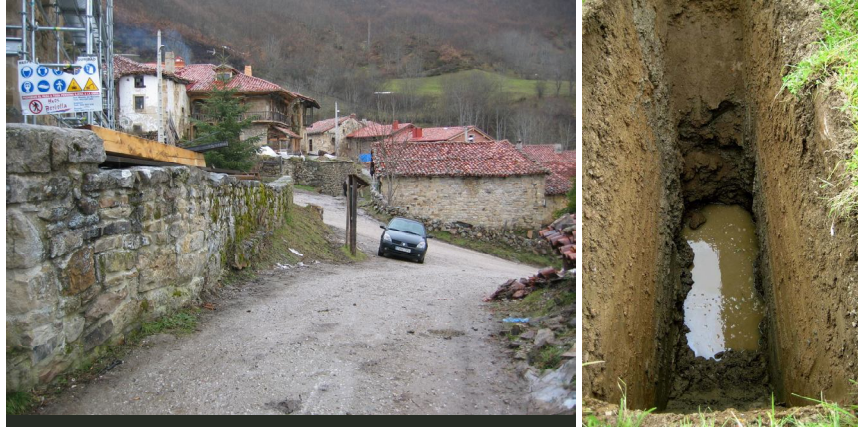
Otro posible factor que ha podido incidir en la no estabilización del fenómeno está relacionado con la excavación, aledaña al muro de cierre perimetral, ejecutada para materializar el cajeadado de la explanada del vial existente al Este de la iglesia (Fig. 25). Como puede entenderse el hecho de que se retirase un terreno estabilizante para la globalidad de la iglesia, cimentada sobre unos estratos que claramente definen una media ladera, amén de varios árboles de porte importante (todavía pueden apreciarse los tocones residuales de la tala), ha podido reactivar la actividad de los agrietamientos, no por un asentamiento de la estructura, sino por un fenómeno de deslizamiento que redundo en la misma problemática.

**Fig. 25: Excavación, aledaña al muro de cierre perimetral, ejecutada para materializar el cajeadado de la explanada del vial existente al Este de la iglesia.**

**Fig. 26: Vena de agua interceptada durante la realización de la cata C-1**

Finalmente, otro aspecto que no puede obviarse es la posible existencia de agua en el subsuelo. Es cierto que durante la ejecución de las catas aledañas a los muros Norte y Este (C-2, C-3, C-4, C-5 y "sondeo-2") no se detectó ningún indicio de agua. No obstante, durante la realización de la cata C-1 (Fig. 26) si que se detectó una vena de agua a 3,05 m. de profundidad.

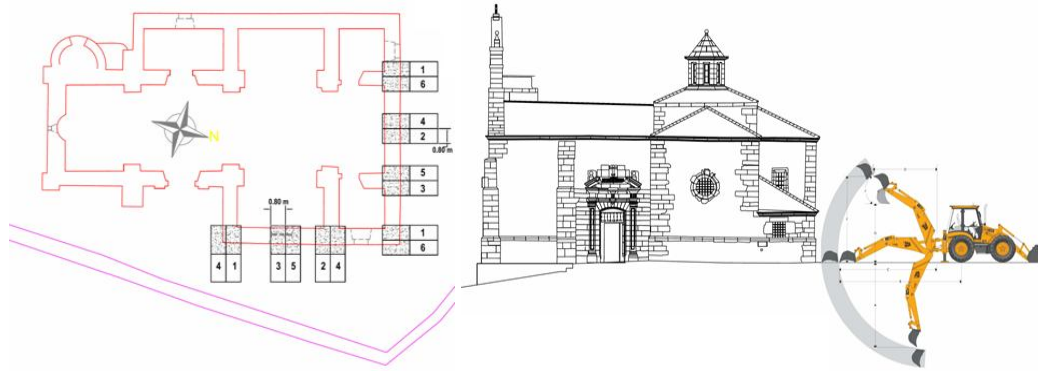
**Fig. 27 y 28: Recalce de los muros exteriores.**

Por todo lo cuál, se propuso llevar a cabo el **recalce de los muros exteriores** de la forma siguiente (Fig. 27 y 28):

Una vez comprobada la existencia o no de agua se realizaría el recalce, por bataches (a tramos), de los muros Norte y Este actuando únicamente por su zona exterior (tal y como se propone en las figuras).

Como se requiere la acción de mano de obra para minar el terreno existente bajo la cimentación (el cuál difícilmente puede ser removido mediante maquinaria) en cada uno de los bataches, se propuso el empleo de una entibación adecuada para garantizar la seguridad de los operarios.

Finalmente, se materializaría el hormigonado del pozo de cimentación que constituye el batache, con un hormigón ciclópeo de alta resistencia inicial, alcanzando un nivel en obra que excederá en no menos de 40 cm la parte inferior de la cimentación para garantizar una puesta en carga efectiva del recalce.

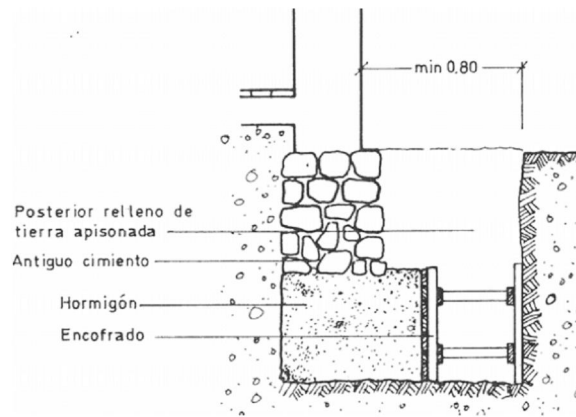
**Fig. 29: Ampliación de la cimentación superficial existente actuando por debajo.**

Caso de no existir agua, la solución podría pasar por ejecutar una ampliación de la cimentación superficial existente actuando por debajo (Fig. 29). El objetivo en esta operación no es llegar al estrato competente, sino minorar las tensiones transmitidas al terreno. El procedimiento para la ejecución de la ampliación de la cimentación se realizará por bataches, de forma similar a lo referido para los pozos, pero alcanzando cotas inferiores.

Con la solución planteada (caso de no existir agua) se conseguiría reducir los niveles tensionales transmitidos al terreno a menos de 0.1 MPa.

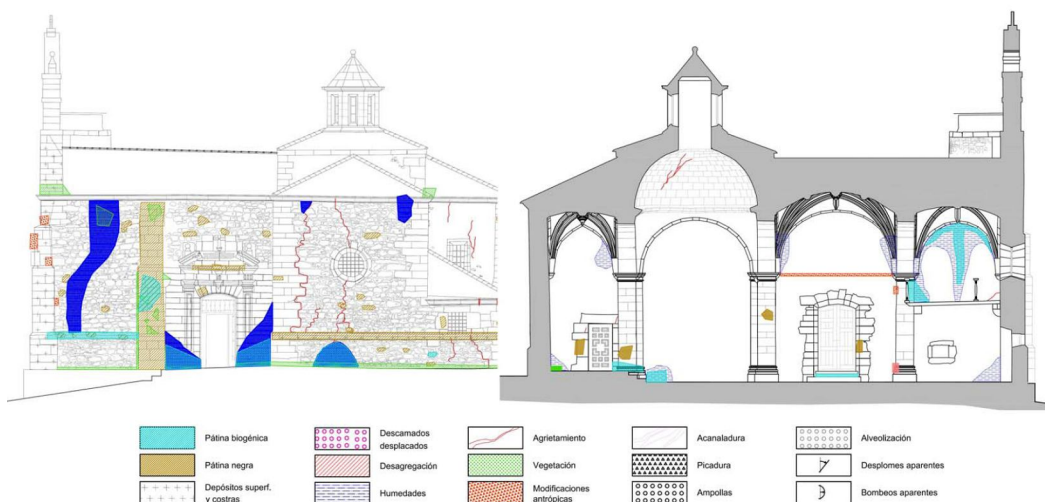
Como ya se ha referido, el principal problema reside en el asentamiento de la cimentación de la zona noreste de la iglesia, debido a que el terreno subyacente presenta un paquete bastante deformable de una potencia de unos 4 metros. [1]

**Fig. 30: Procesos patológicos muro Este (exterior e interior)**

Esta circunstancia ha llevado a la aparición de importantes agrietamientos que amenazan la estabilidad estructural de los muros de fábrica Norte y Este (así como otros elementos estructurales: Arcos torales, cúpula y bóvedas).

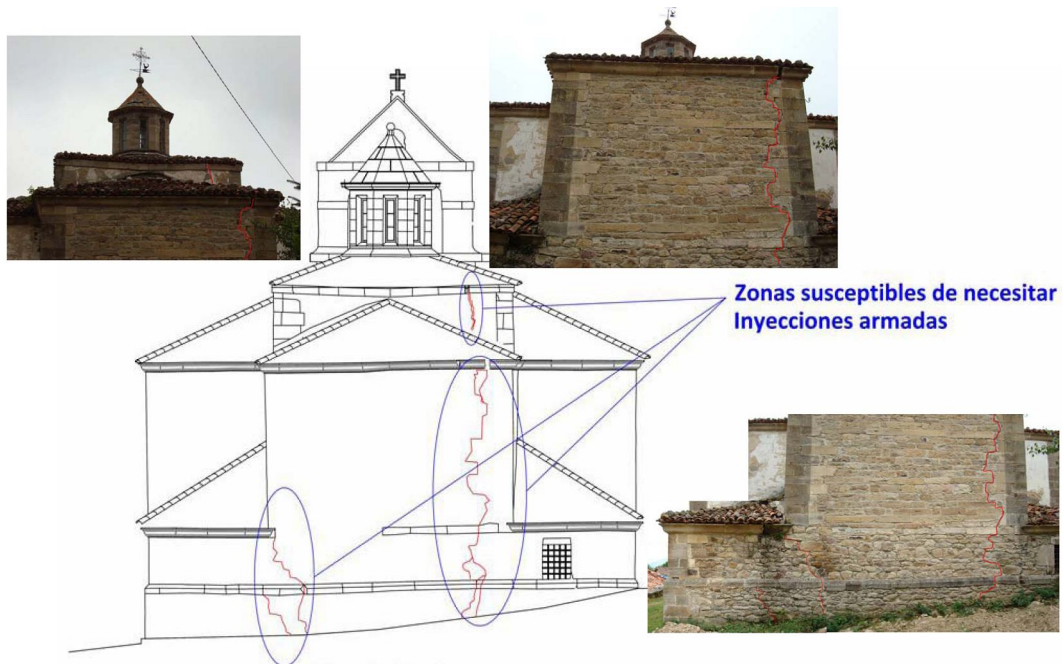
**Fig. 31: Agrietamientos en el muro Norte**

En relación con los **agrietamientos**, se propuso realizar un cosido de las grietas mediante inyecciones armadas de acero inoxidable, seguido de una inyección de las grietas y, finalmente, de un rejuntado de las zonas superficiales afectadas, con morteros de cal compatibles con los morteros originales y respetando siempre el acabado original de las juntas.

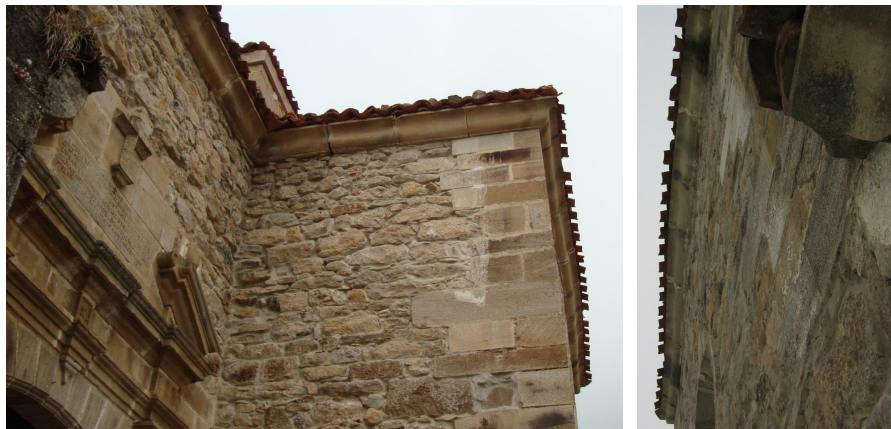
**Fig. 32: Abombamientos en el muro Este**

En relación con los **abombamientos y desplomes** se propuso realizar una cadena de atado, de hormigón armado, a nivel de coronación que favoreciese la estabilidad global del conjunto. A su vez serviría de apoyo a la nueva cubierta de madera a reponer.

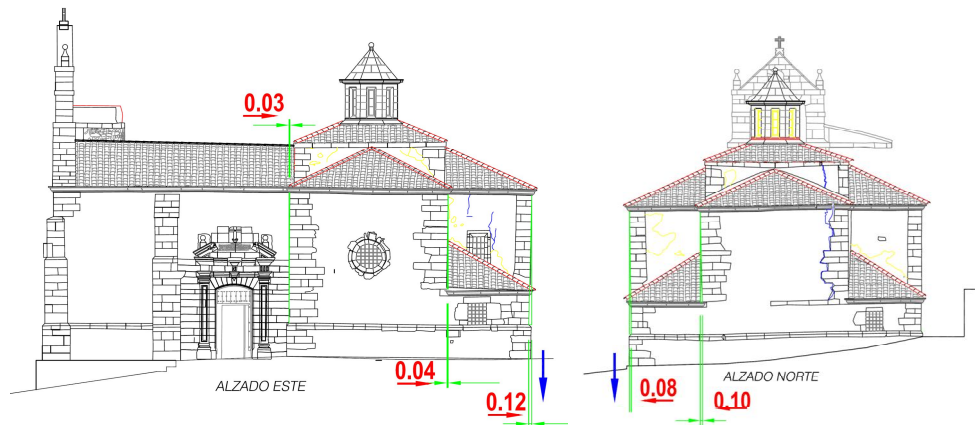
**Fig. 33: Desplomes en los muros Este y Norte: Se marcan claramente descensos en el entorno de la esquina noreste.**

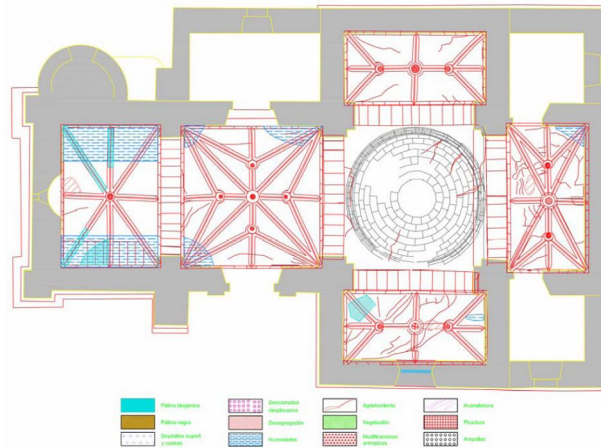
**Fig. 34: Levantamiento de procesos patológicos en la planta de la iglesia.**

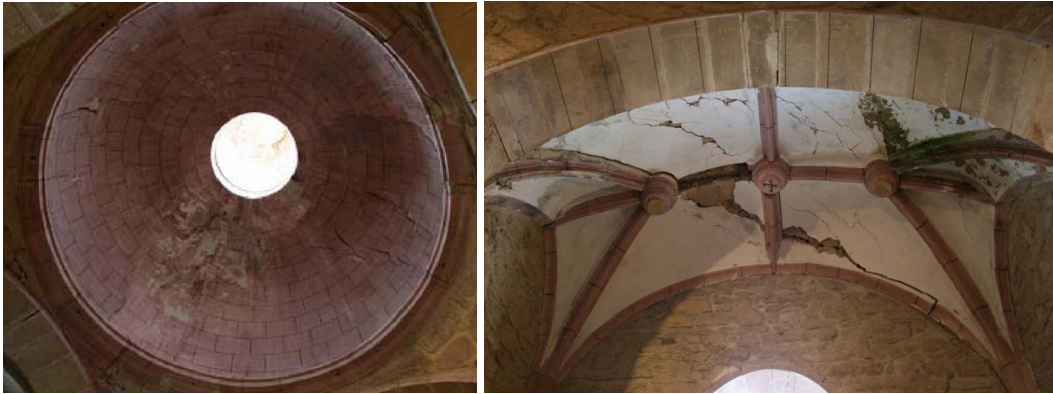
Como consecuencia de los asientos diferenciales movilizados [1], en la cúpula (Fig. 34 y 35) y en las bóvedas (Fig. 34 y 36) se generaron importantes agrietamientos y desorganizaciones que amenazan su estabilidad estructural.

**Fig. 35 y 36: Agrietamientos en cúpula y en bóveda Este**

Dado que tanto la cúpula como las bóvedas se van a revestir en su interior (para regenerar su aspecto azulado primitivo), la solución terapéutica propuesta, en ambos casos, consistió en la ejecución de sendas capas de hormigón proyectado sobre su superficie (Fig. 40), tanto en su cara vista como en el trasdós de la misma, tras la colocación de una armadura de reparto. En el caso de la cúpula se contempló también la ejecución de un zuncho de hormigón armado que recoja, a modo de cinturón, los empujes de la misma.

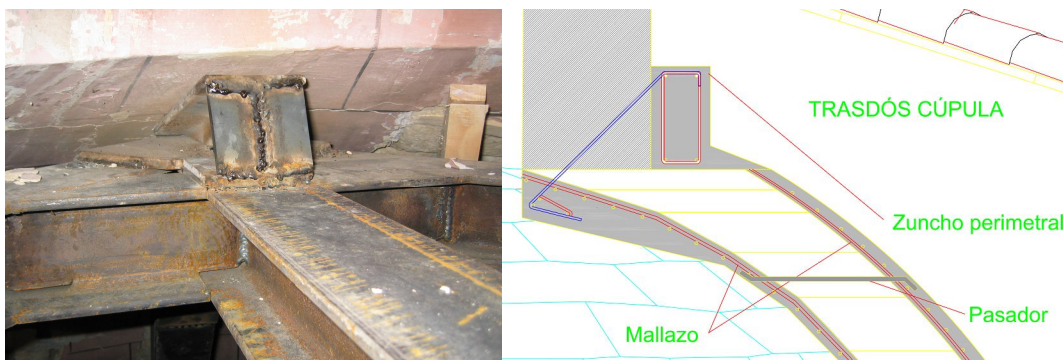
Otro aspecto importante a tener en cuenta está relacionado con el posible fenómeno de punzonamiento de la cúpula a nivel del entronque con la linterna (Fig. 41).

**Fig. 41: Posible fenómeno de punzonamiento de la cúpula a nivel del entronque con la linterna.**

**Fig. 42: Refuerzo frente a punzonamiento.**

En este sentido, se propuso realizar, para referir el peso de la linterna al refuerzo del trasdós de la cúpula, un total de 8 inyecciones armadas de acero corrugado inoxidable ( $\Phi 12$ ), correspondiendo 4 con las direcciones diagonales de los pórticos del apeo de la cúpula que atacan a pechinas, y las otras 4 con las bisectrices de los ángulos definidos por cada dos de los pórticos diagonales referidos (Fig. 42) [1]. Igualmente, fue necesario recrecer (hasta 10 cm de espesor) la capa de hormigón proyectado existente bajo el entronque, reforzando igualmente la armadura bajo el mismo (a modo de un zunchado perimetral en el que se anclan las inyecciones armadas realizadas previamente). En lo que a la parte superior respecta, se propone generar un zuncho perimetral por el extradós de la cúpula, al cuál se anclará el otro extremo de las inyecciones armadas.

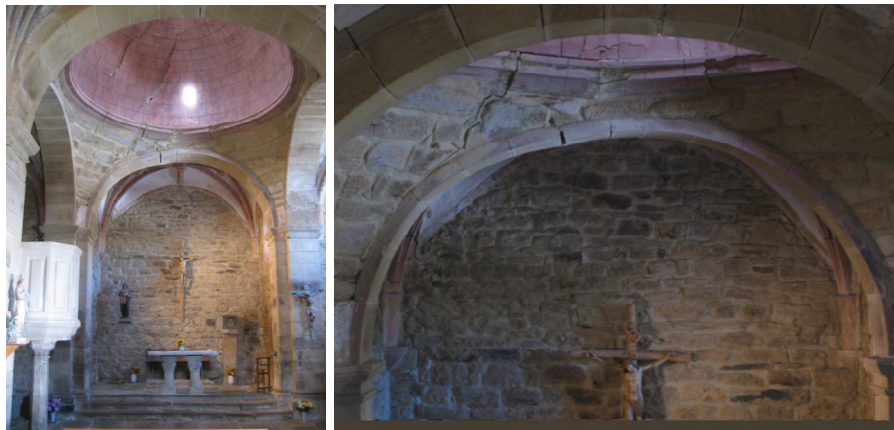
En primer lugar, conviene referir que los arcos torales existentes (Fig. 43 y 44) no deben considerarse como arcos puramente dichos, dado que no son arcos totalmente exentos sino que son, parcialmente, arcos enjutados (en un arco enjutado la flexión del propio arco está impedida por el muro acompañante, y aquél puede tomar simplemente el valor de una archivolta). Precisamente dicho carácter de parcialmente enjutado es lo que ha permitido al arco toral norte no colapsar totalmente, circunstancia que probablemente hubiera acaecido de ser un arco totalmente exento.

**Fig. 43 y 44: Perspectiva y detalle del arco toral Norte.**

Para tratar de reintegrar el colapso existente en el arco toral Norte se propuso una intervención en dos fases [1]:

Una primera fase de "acuñado" de la grieta existente. Con esta operación lo que se pretende es que la curva de presiones existente descienda. Y aunque se incrementa la componente horizontal del empuje (circunstancia no problemática en el caso que nos ocupa dada la existencia de los muros laterales que hacen las veces de potentes estribos), disminuyen los esfuerzos en la clave al aumentar la superficie de reparto.

- En la medida de lo posible, tratar de regenerar la geometría primitiva mediante puntales.

- Una vez realizada dicha operación, manteniendo los puntales en carga, y tras sellar el contorno lateral de la grieta, se procederá a inyectar por gravedad la holgura existente entre los sillares, a través de un orificio practicado en la parte superior de uno de los sellados laterales, mediante una pasta cementicia (empleando cemento sin retracción y de alta resistencia) con relaciones agua/cemento de 0,6 a 0,8.
- Tras finalizar el fraguado de la pasta cementicia se eliminarán los sellados referidos con anterioridad.
- Una vez haya endurecido la pasta cementicia se removerán los puntales.
- Finalmente, con un mortero predosificado, de la misma coloración que la roca arenisca que compone los sillares, se reintegrará el espacio ocupado por el sellante dotándole de un acabado que se integre estéticamente en el conjunto.

Una segunda fase de inyección armada de los agrietamientos existentes sobre el arco.
