RELEVAMIENTO Y TECNICAS DE ESTUDIOS DE MATERIALES EN TRES BIENES PRESELECCIONADOS PARA INTEGRAR EL INVENTARIO DE PATRIMONIO ARQUITECTÓNICO Y URBANO DE CALETA OLIVIA. AMBIENTE: ESTEPA COSTERA PATAGÓNICA.

Ibarroule, A. M. / Reynoso, E. A.

UNPA-UACO

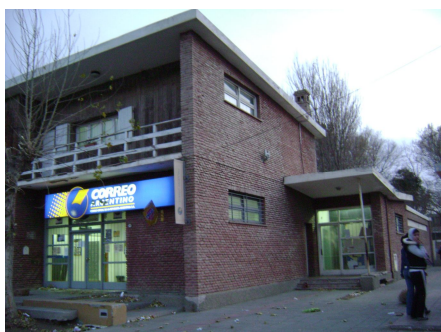
Figura 3
Correo Argentino

LUGAR	ELEMENTO	MATERIAL	AFECTACIÓN %	PATOLOGÍA	TÉCNICAS DE REPARACIÓN
1. Evolvente Exterior	Techos	Losa H° A°	Mínima	Desprendimientos superficiales bajo solado en balcón. Deterioro del revoque en el perímetro de la cubierta.	Levantar solado, rehacer carpeta, recolocar solado. Retirar el revoque afectado, establecer las características del mortero, para que el nuevo sea compatible.
	Muros	Ladrillo macizo	Escasa	1 Fisura > a 0,4 mm 1 Fisura < a 0,4 mm Desgaste de la pieza. (ladrillo) Colonización biológica (verdín)	Sellar. Reemplazo parcial del ladrillo igualando características en el mortero de asiento. Limpieza para eliminar colonización biológica.
	Revestimientos	Ladrillo a la vista con barniz, revoque y tablas de madera	100% de la película de barniz	Deterioro en la madera por efecto de la humedad (bruma de mar con salitre)	Retirar revestimiento de madera, reponer barnizado en su totalidad
	Aberturas	Madera	100	Capas superpuestas de pintura	Lijado, protección por película adecuada.

2. Atención al Público	Solados	Granítico 30x30		Distinto color demuestra modificaciones de uso	
	Zócalos	Madera	No se observa	Falta en parte	Completar su colocación
	Aberturas	Madera	100	Capas superpuestas de pintura	Lijado, protección por película adecuada.

Observaciones: Los locales 3 al 16 presentan las mismas patologías ya apuntadas en otros como es la superposición de capas de pintura en aberturas y la falta de zócalos. A los ambientes 17 al 25 (en planta alta) no se tuvo acceso.

1. Reparación de carpeta y piso en balcón.
Acciones: Retirar baldosas y carpeta, limpiar la superficie, realizar nueva carpeta y colocar baldosas nuevamente.
2. Reparación de muro sobre fachada noroeste.
Acciones: Limpieza de las fisuras, sellado con material pertinente.
3. Reparación de muro sobre fachada noreste.
Acciones: Retirar las tablas de madera, limpiar el muro en forma manual, colocar barniz para ambientes marinos sobre el ladrillo a la vista.
4. Reparación y reacondicionamiento de muro sobre fachada sureste

Acciones: Retirar piezas desgastadas, colocar nuevas piezas compatibles con las originales asentadas con morteros semejantes a los existentes, efectuar limpieza con solución de hipoclorito de sodio al 10 % el área afectada por la colonización biológica, lavar con posterioridad para eliminar presencia de cloruros.

5. Reparación de muro sobre fachada suroeste

Acciones: Eliminar morteros cementicios realizados en trabajos de sellado de orificios, reponer en su lugar las piezas cerámicas (ladrillos) faltantes de características semejantes a los existentes con mortero de asiento compatible al original.

6. Reparación de barniz protector en ladrillo a la vista.

Acciones: Retirar la película deteriorada en forma manual, colocar nueva película de barniz para ambientes marinos.

7. Reparación de película protectora de aberturas

Acciones: Limpieza mediante cepillado manual y/o con uso de disolventes, aplicación de esmalte antióxido en metal y de mano de fijación en madera, aplicación de pintura de terminación.

8. Solado en local de Atención al Público.

Acciones: Levantar el solado existente, diseñar un nuevo piso que en el total de la superficie combine los dos tipos de mosaicos graníticos con otro (cemento alisado, por ejemplo), rehacer carpeta, recolocar acorde al diseño.

9. Completamiento de zócalos.

Acciones: Colocar zócalos en los muros nuevos generados o en aquellas partes donde fue extraído. Se sugiere madera para los totalmente nuevos y buscar reposición de granítico con alguno similar.

10. Reparación de revoques y pinturas afectadas por humedad.

Acciones: Eliminar el revoque afectado, rehacer revoque grueso y fino, pintar acorde a los colores originales.
