## RESTAURACIÓN DEL TEATRO FAENZA

Claudia Patricia Hernández

Claudia Hernández Arq SAS / Fundación Universidad Central de Bogotá.

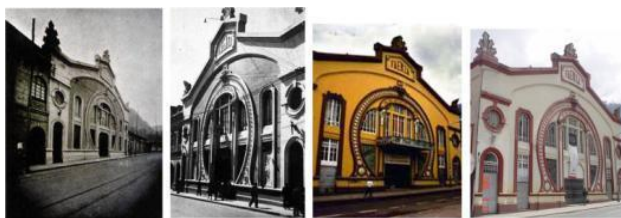
img. 3 La fachada, símbolo de lugar, tuvo intervenciones desde la tercera década de creado, imágenes de 1930,1940, 1980 y 2004.

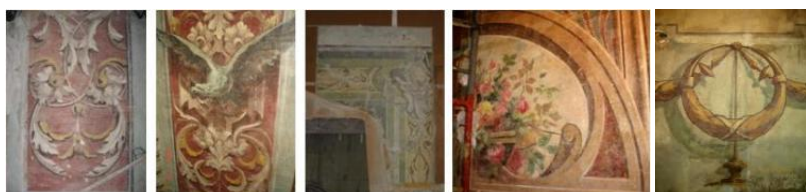
img. 4: Muestras de la pintura en el arco de boca, los dinteles y los palcos de avance. Después de la liberación 2005. Fuente. Bitácora de la obra.

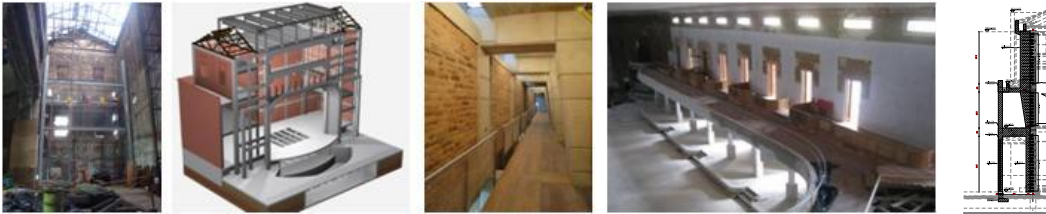
img. 9 Detalles de la tramoya y el sistema de construcción de corredores y sala. fuente bitácora de obra 2010.

Particularmente se realizó la consolidación de la estructura portante mediante la integración de pórticos en concreto reforzado, como elementos externos a la sala dentro del espacio de las galerías o corredores laterales, a manera de contrafuertes. Complementando la estructura en concreto existente, se propuso la inclusión de pantallas en concreto reforzado en el cuerpo de foyer de primer y segundo piso, logrando de esta manera estabilizar la estructura a esfuerzos considerables en caso de sismo, esta estructura se remata en el nivel de la cubierta conformando una viga canal que soluciona en gran parte del problema de recolección de aguas lluvias.
