# REQUISITOS DE SEGURIDAD ORNAMENTAL EN LA CONSERVACIÓN DE EDIFICIOS ALTOS DEL MOVIMIENTO MODERNO CUBANO

E. BALUJA (1), R. GAYOSO (1), R. BARRUETOS (2), L. GARCIA (1)

(1) *Centro Técnico para el Desarrollo de los Materiales de Construcción. CTDMC, Cuba*

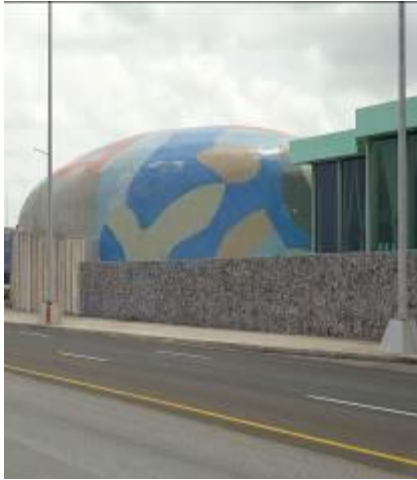
Figura 3. Cúpula Hotel Habana  
Riviera

En esta obra se presentan graves procesos de deterioro en el enchape cerámico de la cúpula que ocupa un área de 1000 m<sup>2</sup> basado en el diseño cromático propuesto por el escultor Gustavo Gelabert, y en los paneles de bajo relieve de hormigón con recubrimiento de mortero que cubren paredes y muros en la primera planta sometida al ambiente marítimo. Los enchapes de cerámica colocada en la cúpula y en fachadas de las habitaciones fueron terminados originalmente en 1957.

En la ejecución del enchape de la cúpula se emplearon los procedimientos de colocación del enchape cerámico sobre la losa de hormigón reforzado aplicando las técnicas de construcción tradicional. Estos enchapes, han presentado continuos fallos de la adherencia entre el enchape y el mortero de asiento, y entre el mortero de nivelación y la losa de hormigón, causados en gran medida por falta de juntas de dilatación térmica y producto de posibles reacciones sílico alcalina entre el enchape y el mortero de asiento, las que no han sido consideradas en las diversas intervenciones realizadas en los plazos no mayor de 15 años.

Los fallos de adherencia del enchape originan agrietamientos con penetración del agua de mar conteniendo sales, las que han originado la corrosión del acero de refuerzo y filtraciones, con importantes afectaciones en la decoración interior del Cabaret existente bajo esta cubierta.

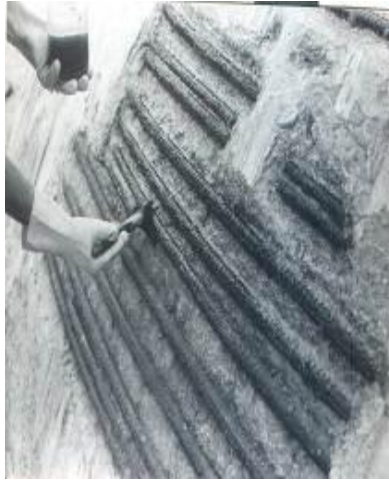
Figura 4. Acciones de  
renovación del recubrimiento  
del acero

La primera intervención del enchape de la cúpula fue realizada a principio de los 70, aproximadamente 13 años después de su construcción, siendo necesario la renovación de parte del recubrimiento del acero y de las pastillas cerámicas colocadas sobre la superficie de hormigón. En estas primeras inversiones de mantenimiento se emplearon morteros epóxicos (resinas Araldite de la firma CIBA Geyge). Estos enchapes presentaron desprendimientos significativos, tomándose la decisión de ejecutar nuevas intervenciones en el año 85 y más recientemente a finales de los años 90.

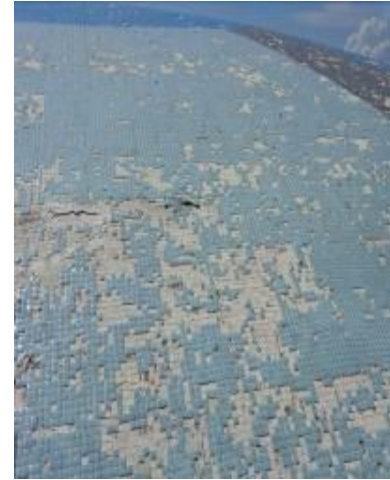
Figura 5. Fallos de  
adherencia del mortero y  
enchape de la cúpula

Estos resultados determinan que no es posible continuar restaurando el enchape de esta cubierta como ha sido ejecutado, en las diferentes intervenciones, utilizando las técnicas tradicionales del asentamiento de las pastillas cerámicas empleando morteros, sin cumplir con los requisitos de espaciamiento de holgura de las juntas establecidos en el diseño de pavimentos enchapados para superficies superiores a los 50 m<sup>2</sup>. Es necesario efectuar la reparación e impermeabilización de la cúpula, y garantizar el control y evaluación de los materiales a utilizar en el enchape.

Tomando en consideración los resultados obtenidos con esta experiencia en los proyectos de restauración de la cúpula se deben también considerar el empleo de capas de morteros de polímero-modificado, con el fin de garantizar la impermeabilización de la losa de hormigón reforzado de la cúpula, renovando los recubrimientos de aceros de refuerzo que han sufrido el deterioro originado por la corrosión, antes de ejecutar las restauraciones del enchape de pastillas cerámicas.

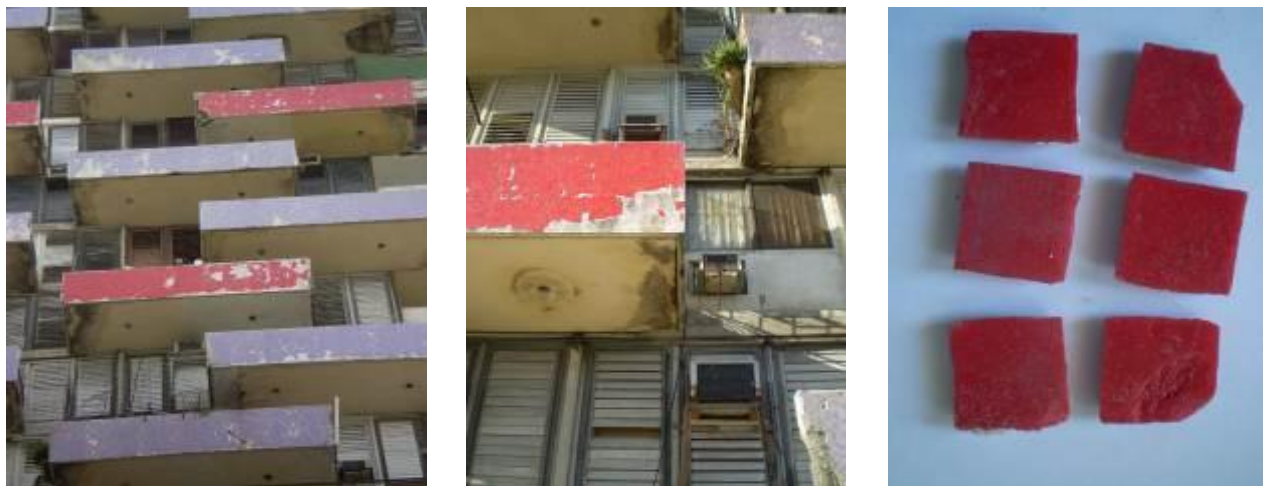
En esta obra también se presentan graves procesos de deterioro en el enchape cerámico vertical de pastillas de vidrios de formato 20x20 mm de los balcones de la edificación, aunque la causa del fallo no responde a problemas de dilatación térmica y requerimiento de juntas de dilatación observados en los enchapes del Hotel Habana Riviera, debido a su orientación noroeste y menor superficie de 5 m<sup>2</sup>.

En este caso se ha confirmado que la causa de estos fallos, son los procesos de formación a largo plazo de ettringita secundaria expansiva debido a la práctica de adicionar yeso a las mezclas de mortero con el fin de acelerar el proceso de endurecimiento y evitar los desprendimientos durante la colocación del enchape en planos verticales.

Figura 6. Procesos de deterioro del enchape cerámico de los balcones del Edificio del Retiro Médico

Para dar solución al enchape vertical de los balcones del Edificio del Retiro Médico, se propone la introducción del sistema de **Enchapes de Paneles Aligerados**, fijados a los antepechos mediante expansiones galvanizadas.

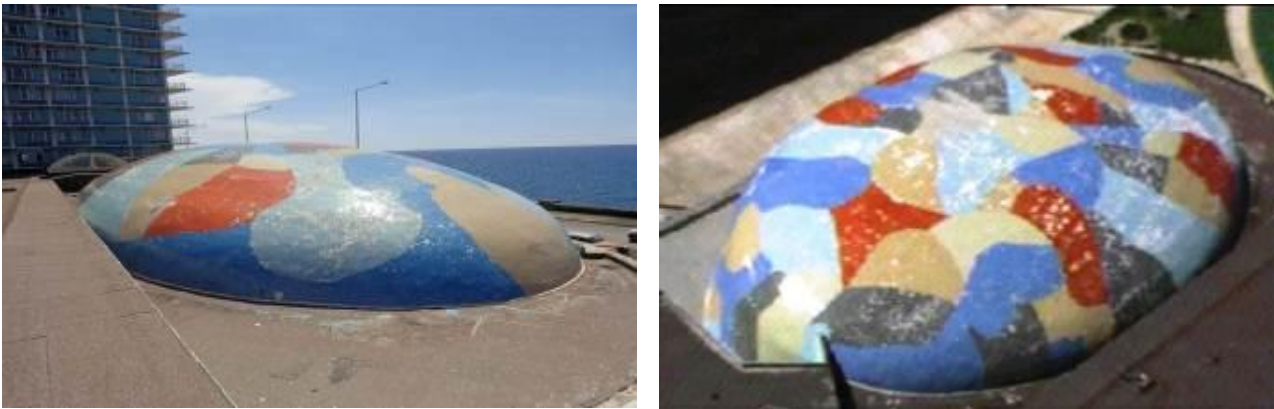
En las imágenes a color se puede apreciar la pérdida del enchape y en las imágenes termográficas las zonas de menor temperatura, asociadas a problemas de humedad, pérdida de enchape, grietas y deformaciones de la cúpula.

Figura 7. Foto e imagen a color contrastada de la cubierta de la Cúpula tomada desde el piso 20.

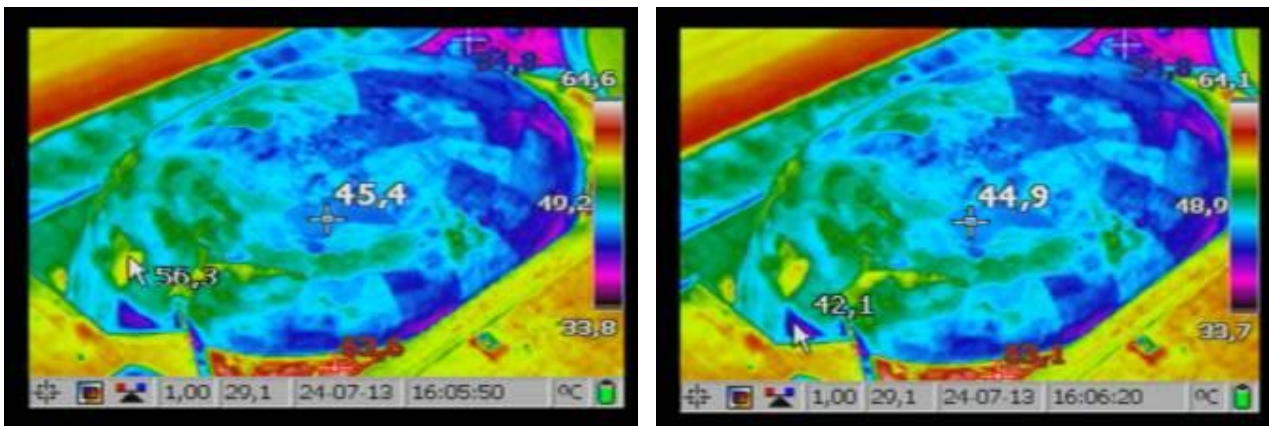
Figura 8. Imágenes termográficas contrastadas de la cubierta de la cúpula.

Las Imágenes termográficas contrastadas de la cubierta de la Cúpula, tomadas en el Ciclo 1 a las 16:05 horas, del 24/07/2013, desde el piso 20 del Hotel Riviera. Los menores valores de temperatura, están asociados a los colores magenta y azul oscuro - azul claro, que se concentran en la parte superior y lateral derecha de la imagen, note además como se señalan en la imagen con punteros blancos, (56,3 grados y 42,1 grados) zonas contiguas (de color amarillo y azul), con diferencias de temperatura del orden de 14,2 grados, lo que muestra la heterogeneidad y el estrés térmico de la superficie de la cúpula.

Los valores máximos de la diferencia de temperatura de toda la cubierta de la cúpula a partir de imágenes termográficas aéreas, tomadas desde el piso 20 del hotel, oscilan entre 16,6 y 21,3 grados, lo que señala las causas de la presencia de estrés térmico, la pérdida y deterioro del enchape y de la losa de hormigón en esta cubierta.

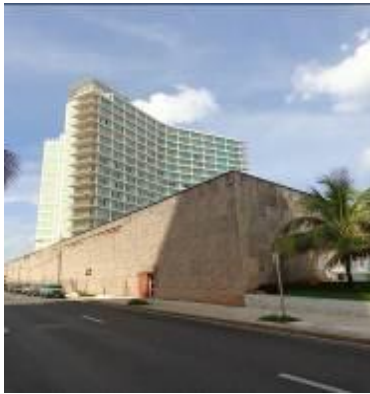
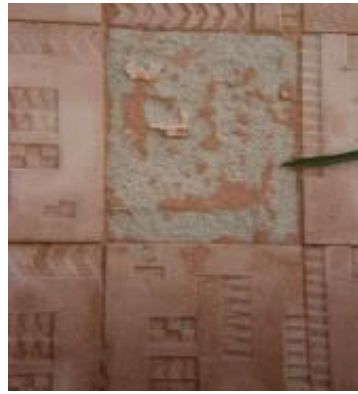
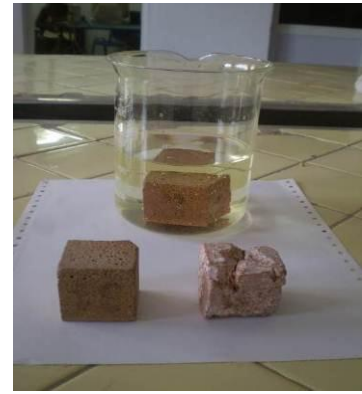
En los años 50 en el diseño de Hormigones y Morteros los requisitos de durabilidad, porosidad, impermeabilidad, no habían alcanzado el nivel de exigencia actual, para las edificaciones expuestas al medio ambiente marítimo. Esto puede explicar los fallos de corrosión y alto deterioro que se presentan con frecuencia en nuestras edificaciones sometidas al medio ambiente agresivo del litoral habanero. Un ejemplo de interés se presenta en los resultados del deterioro de morteros evaluados en las investigaciones sobre el comportamiento de paneles ornamentales no-reforzado que cubren las fachadas exteriores de la planta baja del Hotel Habana Rivera.

**Figura 9. Paneles ornamentales de bajo relieves de hormigón con recubrimiento de mortero.**

En las investigaciones realizadas con el fin de restaurar las losas ornamentales de hormigón, sin refuerzo, del Hotel Habana Riviera se demostró, aplicando los ciclos de saturación y secado recomendado por el método de ensayos RILEM 25 PEM, que es posible evitar el deterioro originado por las tensiones de cristalización de sales en morteros y hormigones que cumplen los requisitos de diseño de baja porosidad e impermeabilidad empleando en su composición adiciones puzolánicas combinadas con polímeros. Los morteros que se emplean en la restauración de losas ornamentales y de hormigón reforzados deben cumplir con las características físico-mecánica recomendadas en la siguiente Tabla:
