LABOR DEL LABORATORIO DE ACÚSTICA DE LA C.I.C. EN LA ADECUACIÓN DEL PALACIO SERVENTE PARA EL FUNCIONAMIENTO DEL CONSERVATORIO GILARDO GILARDI

Ing. Ariel Velis*; Ing. Nilda Vechiatti*; Ing. Horacio Bontti*; Ing. Federico Iasi*;
Ing. Alejandro Armas*; DCV Daniel Tomeo*

* Laboratorio de Acústica y Luminotecnia - Comisión de Investigaciones Científicas
Camino Centenario y 506 - (1897) Manuel B. Gonnet - Provincia de Buenos Aires - Argentina
T.E.: (54) (0221) 484-2686 / 471-2721

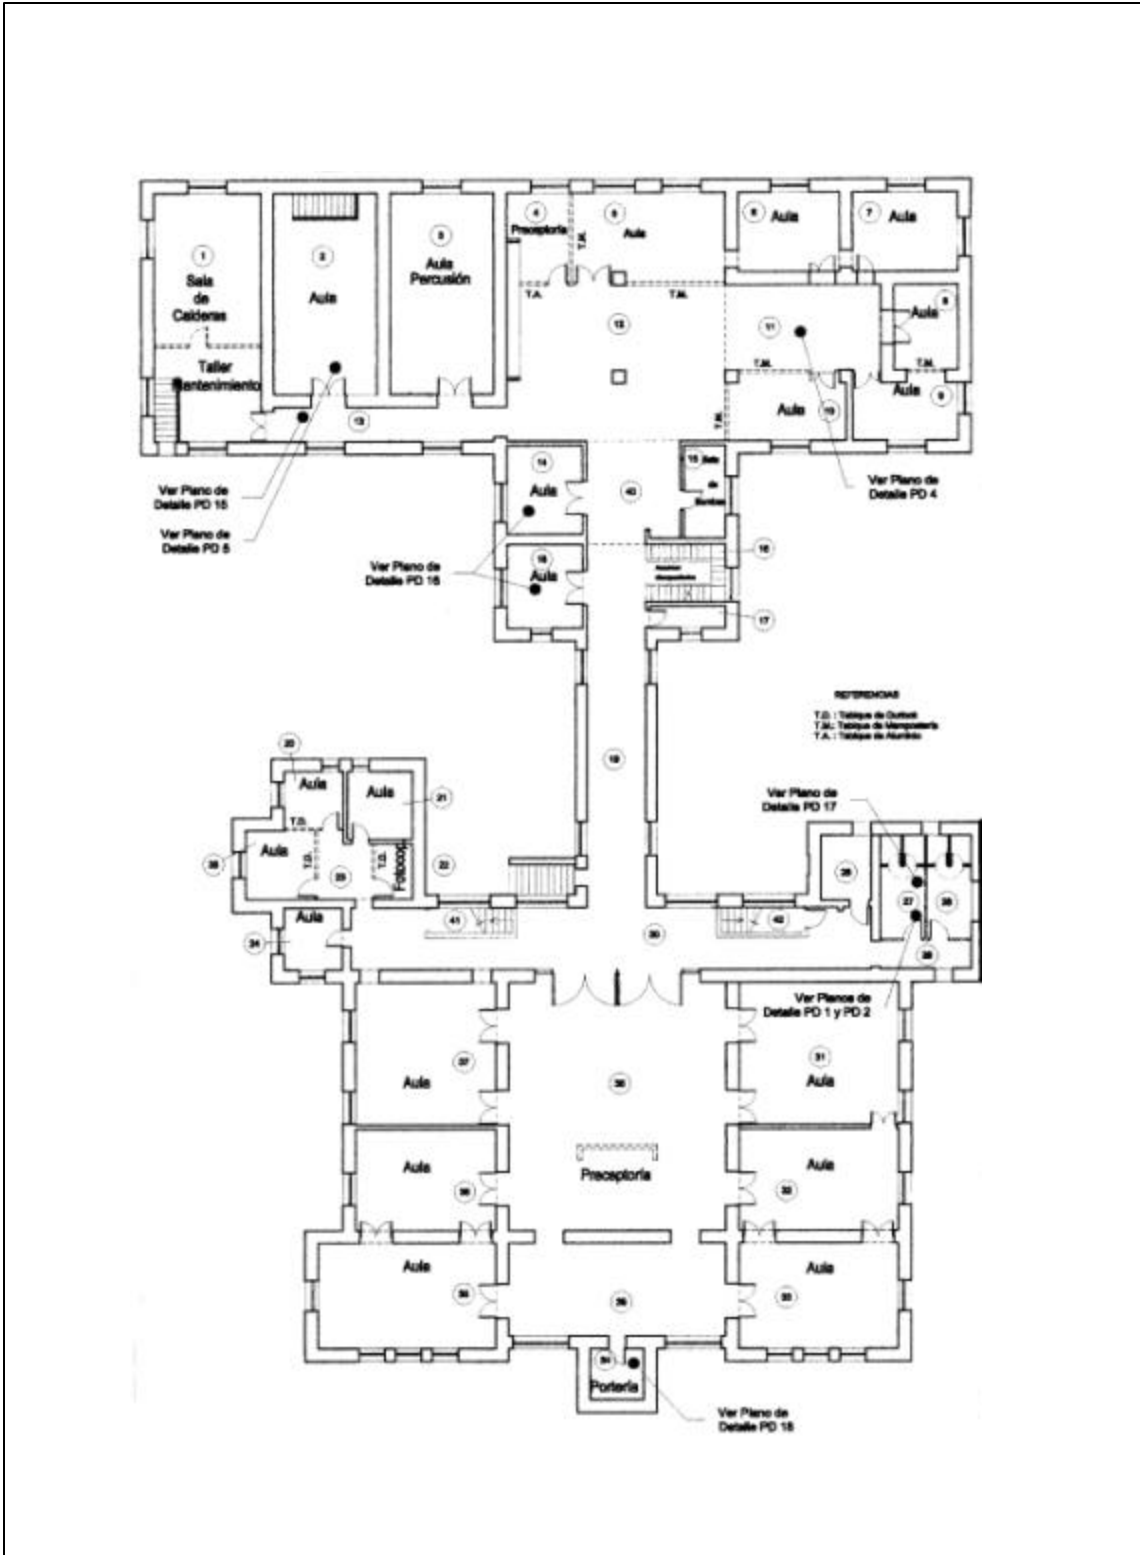
Figura 1 – Palacio Servente. Plano del subsuelo

En virtud de lo analizado, se planificó una medición de niveles sonoros en puntos representativos de las diferentes salas del edificio, y en el entorno exterior perimetral del mismo, cuyos resultados se exponen en los mapas de planta baja y primer piso (Figuras 2 y 3). La Figura 1, muestra el plano del subsuelo, en donde no fue necesaria la realización de mediciones, dado que las condiciones acústicas eran aceptables, y sólo requerían pequeñas correcciones.

1. Subsuelo: Dada la ubicación y el tipo de aberturas existentes, como así también el uso al que estarían destinadas sus salas, se consideró que en el subsuelo el aislamiento a los ruidos que provenían del exterior podía considerarse como aceptable, requiriéndose sólo sencillas modificaciones:

- Las aberturas debían ser acondicionadas reemplazando los vidrios existentes por otros de mayor espesor (al menos 5 mm), y completarse los faltantes, debiendo ser colocados todos con la precaución de quedar libres de vibraciones.
- También se debía asegurar un cierre adecuado mediante el correcto escuadrado y la restauración de las ventanas y puertas, junto con la utilización adicional de burletes para lograr una buena hermeticidad.

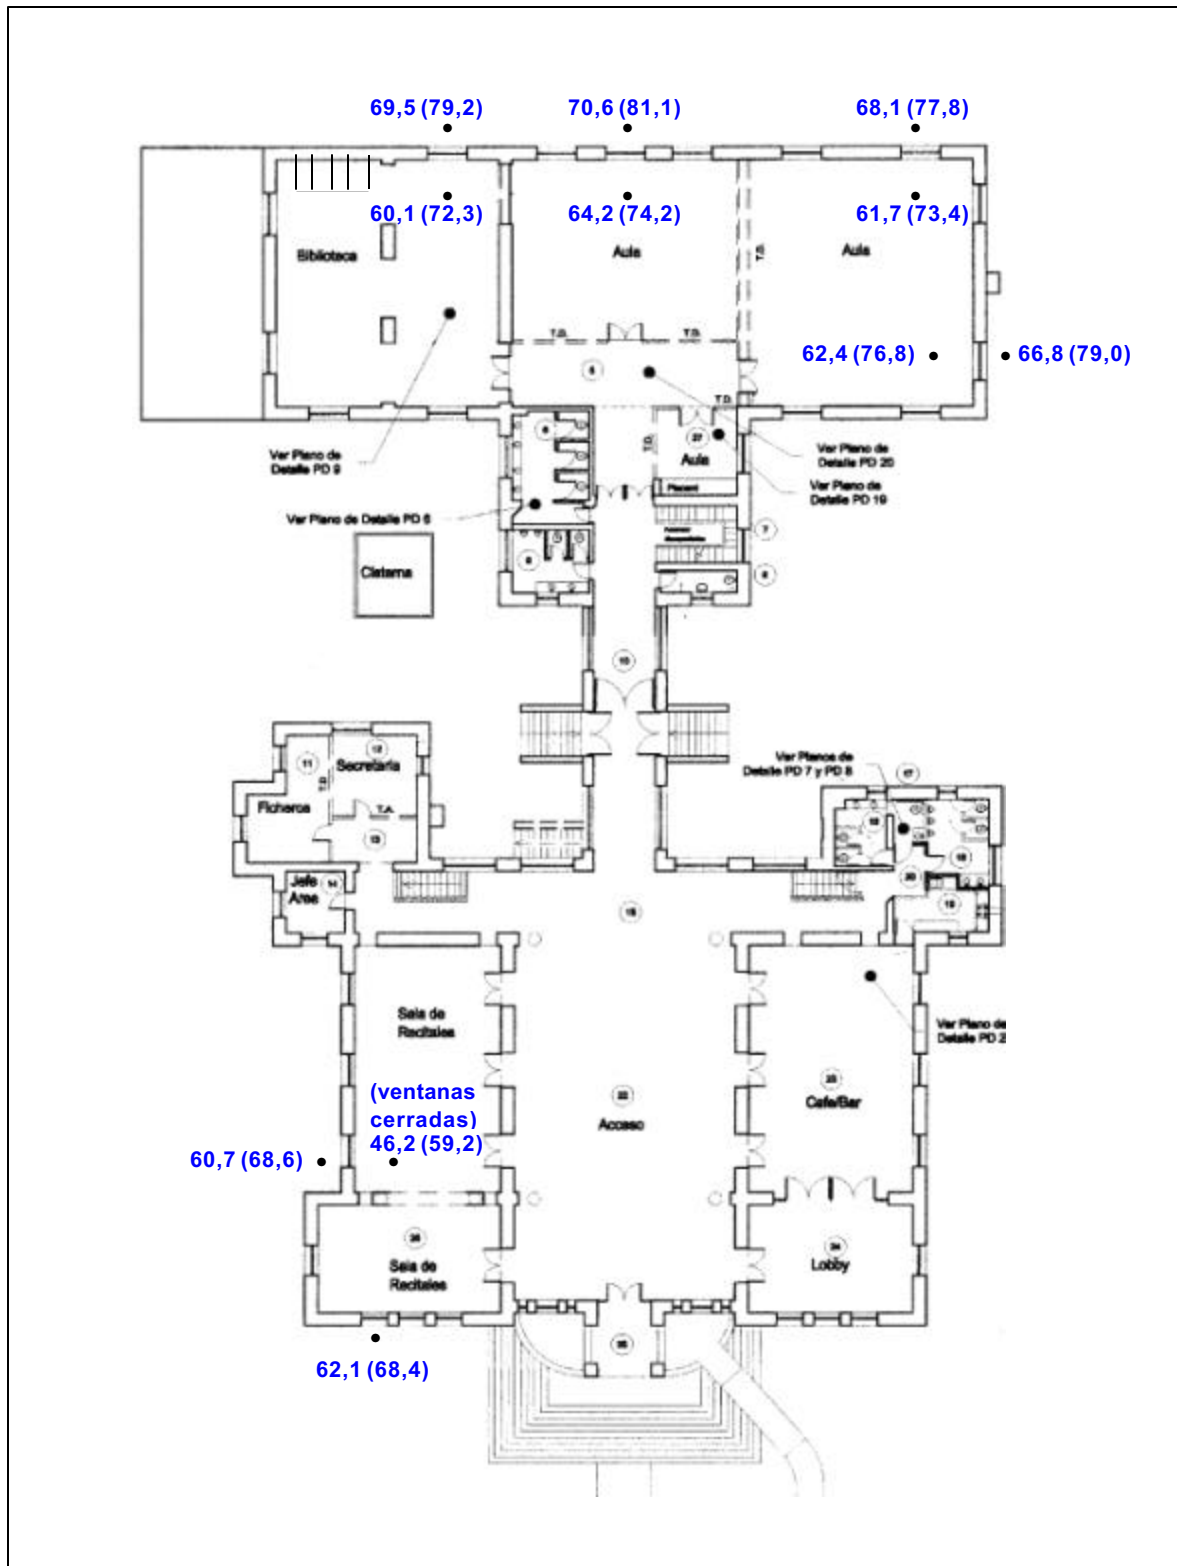
Figura 2 – Palacio Servente. Plano de la planta baja

2. Planta baja y primer piso: Se constató que el gran tamaño de las ventanas existentes no permitía un cierre práctico y efectivo con el uso normal de las mismas, y que los niveles de ruido medidos en el interior de los recintos eran marcadamente mayores que los obtenidos en el subsuelo. Estas condiciones se vieron agravadas por el uso al cual estaba destinada esta zona, ya que incluía aulas, estudio de grabación y otras dependencias que requerían bajos niveles sonoros. En consecuencia, se propusieron tres soluciones, que tuvieron en cuenta que el edificio no podía ser modificado en sus fachadas:

- a) Tratamiento de las aberturas: se propusieron tres alternativas, cuya aplicación podía llevarse a cabo realizando lo mismo en todas las ventanas de esas plantas, o bien aplicando alguna alternativa en ciertas aberturas y otra en las restantes.

- i) *Reemplazo* de las ventanas existentes, por otras con un aislamiento acústico adecuado (con doble vidrio y cierre hermético). Con el objeto de mantener la vista original desde el exterior, se sugirió que estas aberturas fueran colocadas en la parte interna de los marcos.

- ii) *Modificación* de las ventanas existentes, disminuyendo el tamaño de la parte móvil, por ejemplo dejando la mitad superior fija, mientras que la mitad inferior sería de abrir. Además, se requería un refuerzo importante del aislamiento aumentando el espesor del vidriado, y optimizando los cierres.

- iii) *Conversión* de las ventanas existentes “de abrir” en “fijas”, es decir, sin posibilidad de apertura alguna. En este caso, se mantenía la misma indicación con respecto al vidriado y por supuesto, debería asegurarse un sellado perfecto (hermeticidad), libre de orificios o ranuras.

- b) Redistribución interior: Otra alternativa para solucionar los problemas de ruido exterior aplicable a la cara Sudoeste (mayores niveles de ruido), era el cambio de la distribución proyectada de aulas, incluyendo la sala de medios audiovisuales y la biblioteca. Se sugirió la separación de dichos recintos respecto de la fachada mediante la construcción de un tabique divisorio, de tal forma que quedara un espacio que podía ser utilizado como pasillo de acceso a las distintas dependencias, o como un pequeño patio cerrado. Este tabique podía poseer aberturas de elevado aislamiento acústico.

- c) Utilización de pantallas acústicas: Como tercer alternativa, y considerando que la cara sudoeste del edificio es la más afectada por el ruido de tráfico, se sugirió la posibilidad de construir una barrera o pantalla acústica en el exterior del edificio, de manera tal de apantallar el ruido de tráfico proveniente de la calle 13, que es la principal fuente de los altos niveles sonoros medidos.

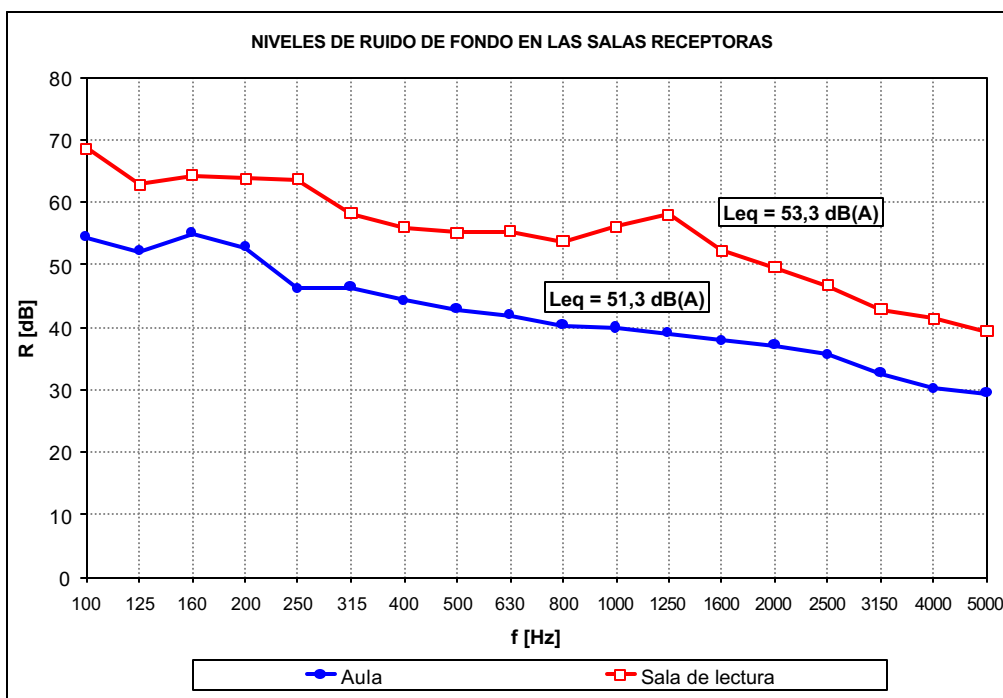
Gráfico 1 – Niveles de ruido de fondo en las salas receptoras.

De los resultados obtenidos surgió que el aislamiento acústico existente entre salas, no era el recomendable para el uso que se les pretendía dar, es decir, que no era suficiente para el desarrollo de actividades simultaneas en recintos contiguos o superpuestos de un conservatorio musical. También se observó un escaso aislamiento a los ruidos exteriores, lo cual se traducía en un excesivo nivel de ruido de fondo.

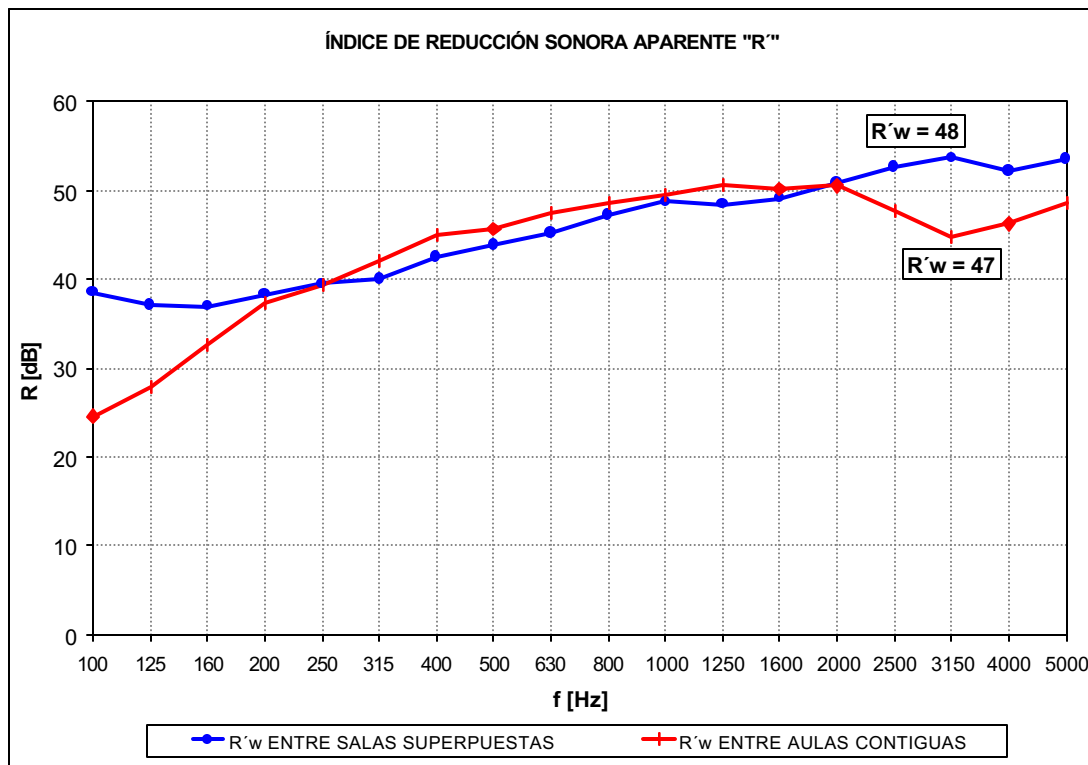
Gráfico 2 – Índice de reducción sonora aparente R'

- Se observó en el tabique separador entre aulas la existencia de caladuras para la colocación de cajas de luz, coincidentes en ambas caras del tabique, lo cual se convierte en un camino directo para la propagación de un sonido de un recinto al otro (tanto por vía aérea, a través de los orificios, como por vía sólida, dada la vinculación rígida entre caras del tabique). Se sugirió la desvinculación de ambas

- Se puso de manifiesto un flanqueo de sonido a través del cielorraso común a ambas salas, que las comunicaba a través del espacio de aire existente entre éste y el techo. Esto se debía a que tanto la pared original, como los nuevos tabiques construidos para separar los recintos, no se extendían hasta el techo, sino que terminaban a la altura del cielorraso. Para solucionar esto se estimó conveniente, o bien extender las paredes y tabiques hasta la altura del techo, o bien realizar un cielorraso suspendido.
- Se observó que las puertas de ambas salas no eran herméticas, dada la inexistencia de burletes adecuados, lo cual también contribuía a la transmisión por flanqueo.

- Se comprobó que la losa separadora entre ambos pisos era de escaso aislamiento, debido a que su construcción no era de la calidad acústica que se pensaba al inicio de los proyectos, ya que era de material poroso y liviano. Para solucionar esto se estimó conveniente la realización de un cielorraso suspendido en la Sala de Percusión, o de un piso flotante en la Biblioteca.
- Se observó un flanqueo muy importante a través de la escalera que comunica la biblioteca con el subsuelo. Para solucionar esto, se aconsejó, o bien cerrar este paso mediante tabiquería, o bien cambiar la puerta de esta escalera por alguna otra con un aislamiento adecuado, y colocar una segunda puerta en el otro extremo de la escalera, de modo tal de tener una doble puerta, para que cuando una de ellas se abra, la otra permanezca cerrada, manteniendo acústicamente aisladas ambos recintos.

caras y el cerramiento hermético de cualquier orificio que pudiera actuar como vía directa para la transmisión del sonido.
