CARBONATACION Y CORROSION POR CARBONATACION: CAUSAS PREVISIBLES- ESTUDIO DE CASO

Valletta, G. , Martínez Martusciello, P.

CASO DE ESTUDIO

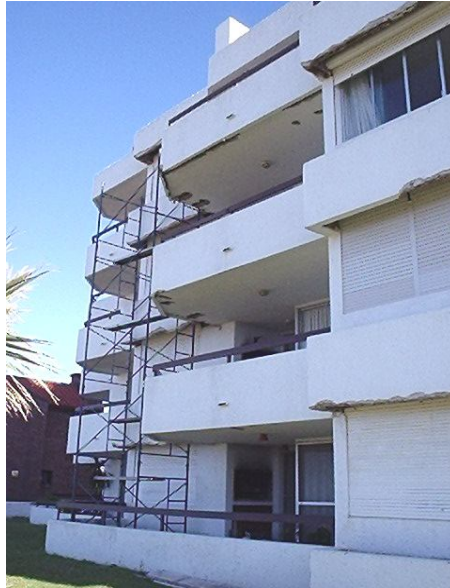
Se realizaron las reparaciones a la estructura de hormigón armado, de un edificio de 25 años de antigüedad frentista al Río de la Plata, compuesto por subsuelo y cuatro niveles de apartamentos. Ver fotografía 1.

Fotografía 1. Vista general del edificio

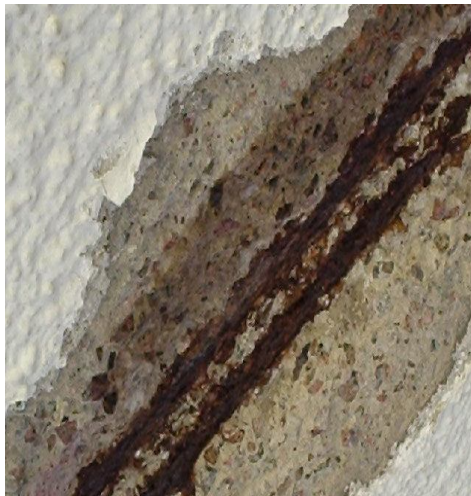
La fachada principal, frentista al Río de la Plata es la más afectada; las laterales presentan menos deterioro, y los contrafrentes no muestran grado de deterioro más allá de fisuras aisladas. Ver fotografías 2, 3 y 4.

Desprendimiento de hormigón, ausencia del recubrimiento, aumento de diámetro de barras con pérdida de masa y/o ausencia parcial de las mismas. Las situaciones más comprometidas son evidenciadas en un 30% de las piezas en fachada frontal.

Fotografía 2. Dinteles con pérdida de hormigón

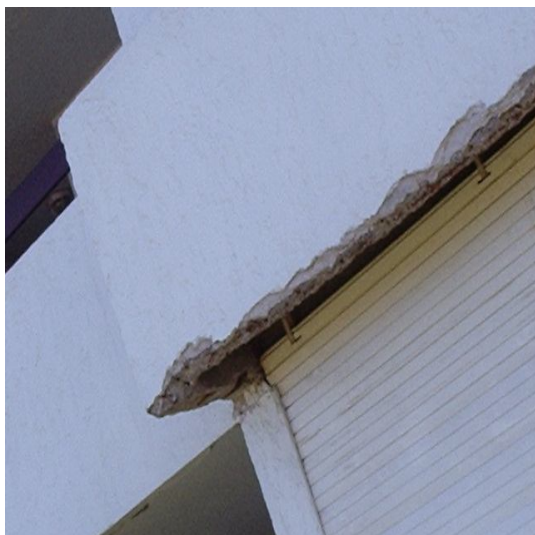
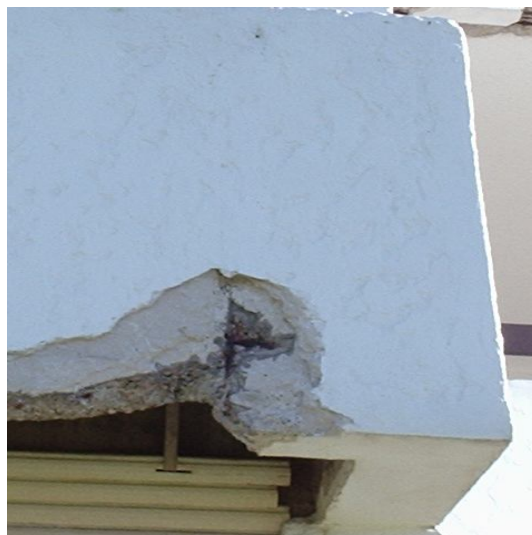
En el sector inferior de vigas que componen las jardineras/cajones de cortinas de enrollar, se aprecia:

Fotografía 3 y 4. Cajones de cortina con pérdida de hormigón

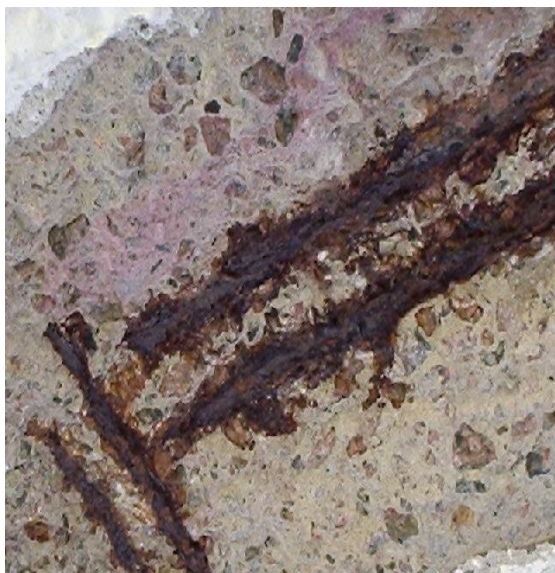
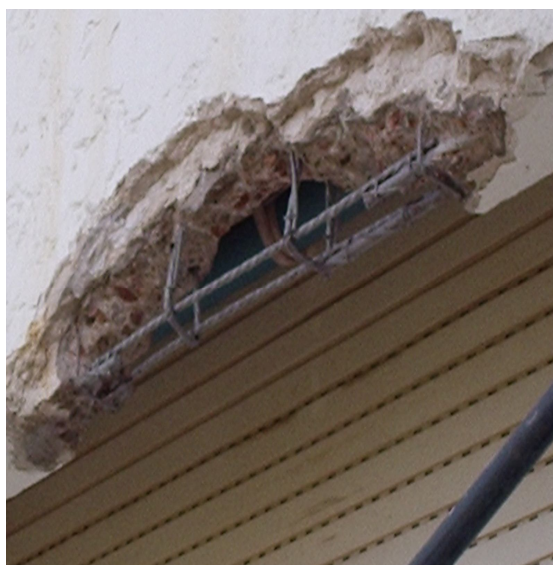
Testeo a partir del frotado sobre las superficies con indicador fenoftaleína. Ver fotografías 4 y 5.

El tono de coloración de las piezas evidencia la existencia del fenómeno de carbonatación. Por el aspecto de las armaduras y a consecuencia de la carbonatación, se observa corrosión. Sin embargo el proceso de carbonatación (pérdida de alcalinidad del hormigón por reacción con el dióxido de carbono del aire y consiguiente despasivación de las armaduras) se encuentra en la totalidad de las superficies expuestas al aire.

Fotografía 5 y 6 – Estado de las armaduras y sector picado en profundidad

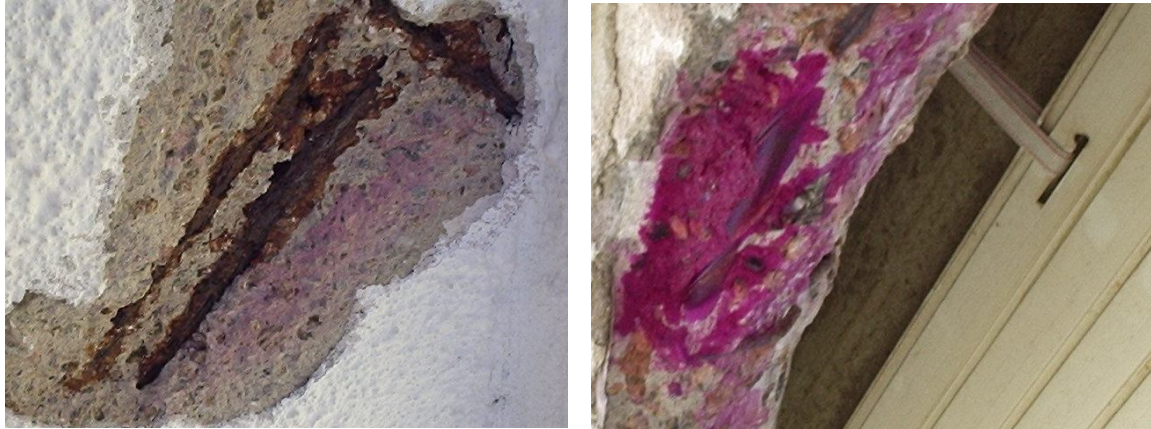
desciende el pH del medio por debajo de 11 y el hierro se despasiva (pH: indicador de la actividad de protones y por tanto del grado de acidez o alcalinidad). El avance de la reacción del dióxido de carbono con la alcalinidad del hormigón, es por el fenómeno de transferencia de masa de difusión en los poros, desde la superficie en contacto con el aire hacia el interior del hormigón. Este frente de avance se puede determinar mediante el empleo de un indicador ácido-base, como la fenolftaleína (pH de viraje de color 8); se realiza un corte en sección del elemento a catear, se hace una aspersión de solución de fenolftaleína, la zona no coloreada está con pH inferior a 8 (y por tanto las armaduras en dicha zona están despasivadas), la zona con color fucsia está con pH alcalino y los hierros en dicha zona están en estado de pasividad. Que los hierros estén en zona no-pasiva, no es factor expreso de aparición de patologías (ni su morfología), esto también depende de las condiciones de humedad y porosidad del hormigón en la pieza. Ver fotografías 7 y 8.

Fotografía 7 y 8. Cateos con indicador mas o menos comprometidos

Picado y aspersión con FENOFTALEINA en forma reiterada hasta la obtención de una coloración tenue o nula de la zona a tratar. Se trato tanto el hormigón estructural como el constructivo de cajones de cortina etc....Profundidad máxima de actuación: 15 cm a partir de NFV-. Ver fotografía 8.

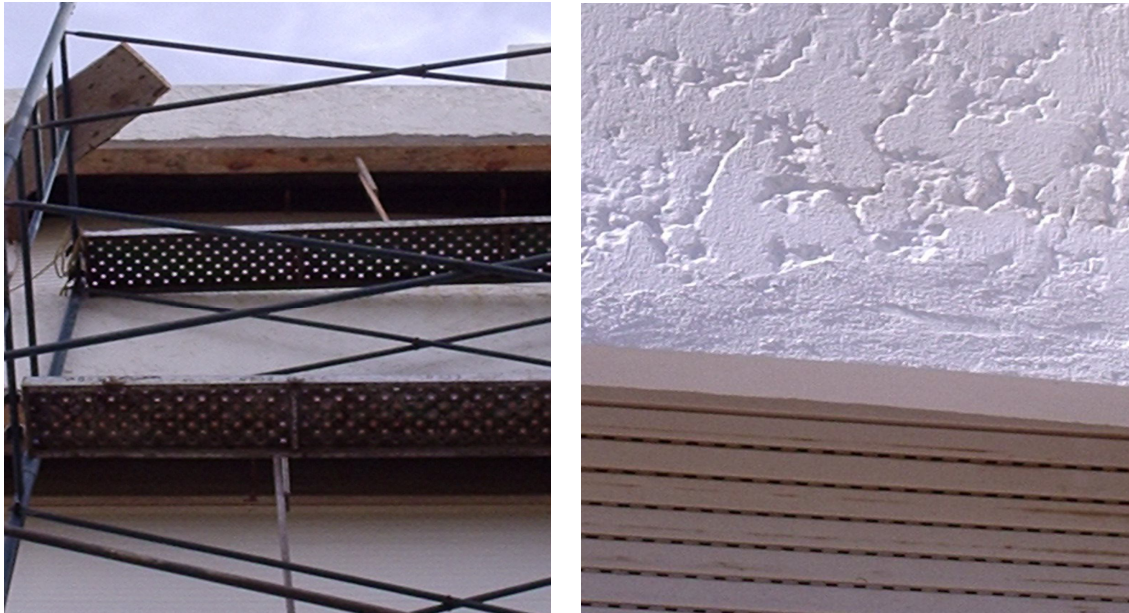
Fotografía 9 y 10. Elementos reparados

A posteriori se procede a la recomposición de las piezas con hormigón con granulometría de áridos variada ($5\text{mm} < F < 10\text{mm}$) y "unido" al material existente con adhesivos sintéticos. Ver fotografías 9 y 10.
