# INESTABILIDAD DE AGREGADOS EN PISOS INDUSTRIALES DE HORMIGÓN CON RECUBRIMIENTOS POLIMÉRICOS

## RESUMEN

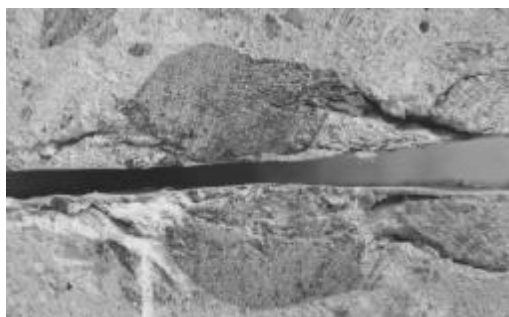
Fotografía 3. Se observan dos trozos de hormigón con clastos de agregado grueso alterado fuertemente adherido al piso polimérico y resto de sales de calcio (mitades enfrentadas)

Los trozos expuestos a humedad en la base (ascensión capilar) mostraron, al cabo de cuatro días, los primeros síntomas de aumento de volumen de algunos clastos del agregado, observándose pequeñas fisuras que avanzaron con el tiempo como puede observarse en las fotografías 3 y 4. También se observaron signos de alteración superficial.
