EVALUACIÓN DEL DETERIORO EN EL HORMIGÓN DEL CANAL ALIVIADOR “MALDONADO” (Bahía Blanca, Argentina)

L. Señas¹, C. Priano¹, P. Maiza^{2,3} y S. Marfil^{2,4}

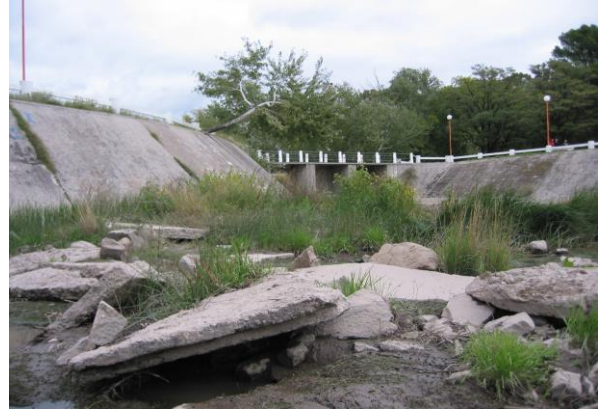
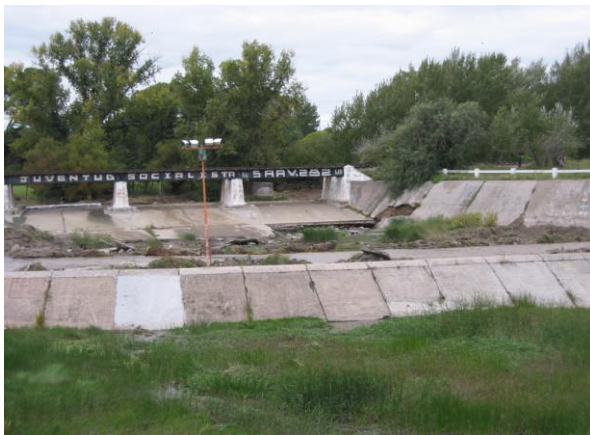
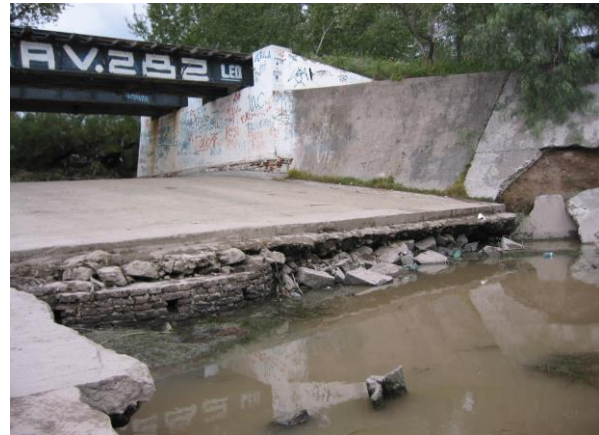
En algunos sectores se observaron fisuras aisladas, mientras que en otros se han producido desprendimientos de losas desplazadas en su plano, falta de material sellador en las juntas de dilatación y rellenas con sedimentos finos y/o vegetación, pérdida del suelo de sustentación y hasta pérdida total de losas. El estado de deterioro del canal se puede apreciar en las siguientes fotografías tomadas antes de comenzar las tareas de reparación (Octubre 2004).

No se observó armadura alguna ni pasadores entre los diferentes paños. Todas las juntas de dilatación originalmente de 3 a 4 cm, presentaban acumulación de suelo vegetal con pérdida total del material sellador. Se observaron desprendimientos de numerosos paños de losas que dejaban ver con claridad la pérdida de suelo de sustentación. Dicha socavación generaba pequeños tramos de losas en voladizos.

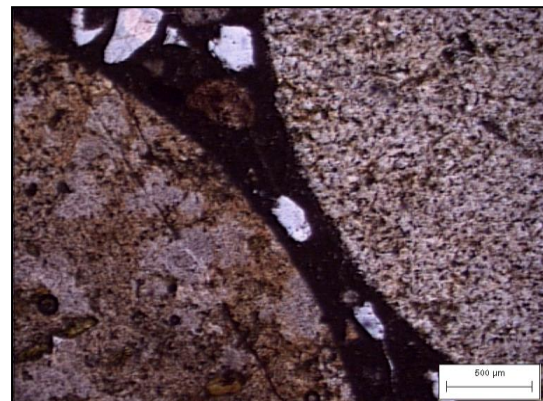
Losa fondo (CR): El agregado fino está constituido por una arena natural de origen marino, con abundantes conchillas, clastos de rocas volcánicas, vidrio fresco, cuarzo, rocas graníticas y feldespato. El hormigón se presenta sano, el estado de conservación es muy bueno, sólo se observaron microfisuras muy finas y vacías que no afectan a los clastos del agregado. Hay cavidades de aire

accidental rellenas con ettringita. Los contactos agregado-mortero son netos. No se observaron fenómenos de reacción. En la composición del agregado grueso (canto rodado), predominan las vulcanitas. En la fotomicrografía se muestra el contacto neto entre dos clastos de rocas volcánicas y la pasta. (Luz paralela).

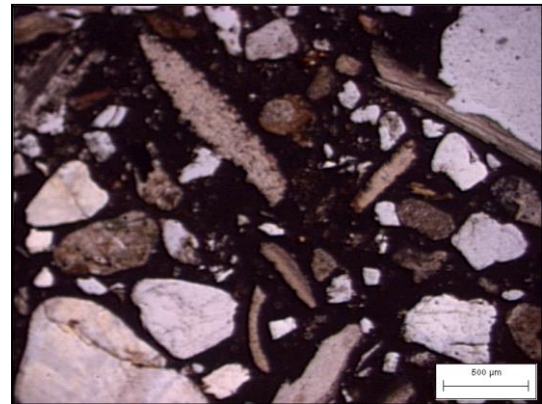
Losa lateral (CR): El estado de conservación es bueno, es abundante la carbonatación del mortero. Son similares las características petrográficas a las descritas en el hormigón losa fondo (CR). El agregado fino es una arena natural de origen marino, con abundantes clastos de valvas, rocas volcánicas y vidrio volcánico fresco. En menor proporción se identificó cuarzo, feldespato, fragmentos de rocas graníticas y calcedonia. En la fotomicrografía se observa

el hormigón con luz paralela donde es posible observar el buen estado de conservación y el contenido abundante de componentes líticos y valvas.

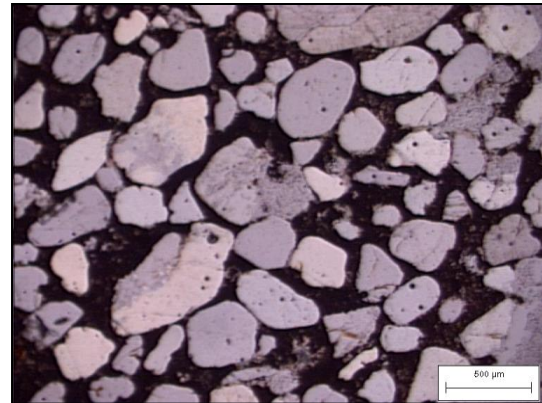
Losa fondo (PP): El agregado grueso es piedra partida constituida por rocas graníticas. El agregado fino es una arena natural de origen marino. En su composición predomina el cuarzo, feldespato y fragmentos de rocas graníticas. Se identificaron escasos clastos de rocas volcánicas y vidrio volcánico fresco. El estado de conservación es muy bueno. El contacto agregado pasta es neto. No se observan fisuras. En algunos sectores se observó escaso microfisuramiento en la pasta, aunque las fisuras están vacías. No se observaron productos de reacción ni indicios de desarrollo de reacciones deletéreas tipo RAS. Las cavidades de aire atrapado se encuentran en general vacías, aunque en algunas se observó la presencia de carbonato de calcio. En la fotomicrografía se muestra una vista general del hormigón con luz paralela.

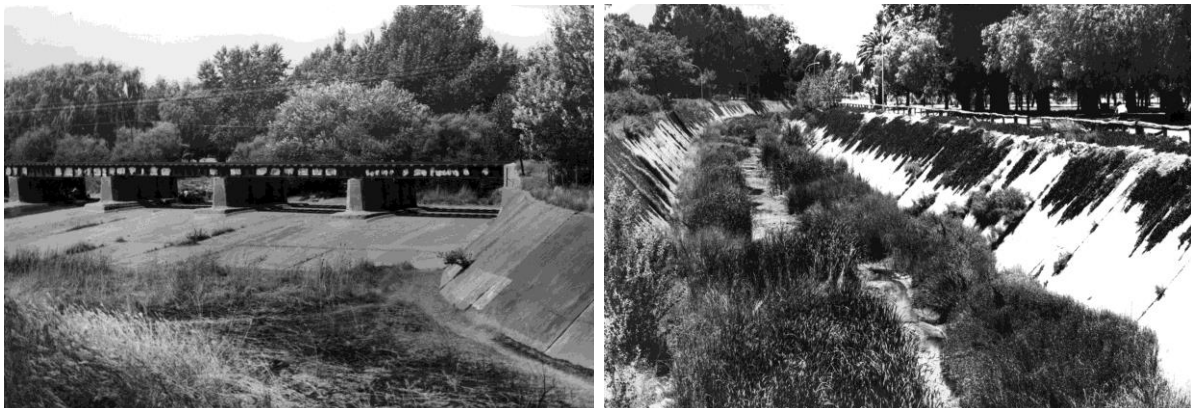
Fotografías correspondientes a los años 1968 (izq.) y 1970 (der.)

- Cabe destacar la falta total de mantenimiento por parte de las autoridades, hecho que se ha repetido a lo largo de la historia del canal como lo evidencian las fotos de distintas épocas. En ellas se aprecia la altura de la vegetación crecida dentro del mismo canal y los depósitos sedimentarios, los cuales provienen de las corrientes de agua superficial que ingresan por los laterales y de los conductos de desagües pluviales que descargan en distintos puntos del canal, reduciendo la sección del mismo.

- La pérdida del material sellador de juntas permitió el ingreso del agua del canal al subsuelo de base y en posteriores ciclos de humedecimiento y secado se produjo la fuga de dicho suelo hacia la superficie, socavando las losas de fondo. Esta situación se podría haber evitado realizando un programa de mantenimiento continuo en el canal.

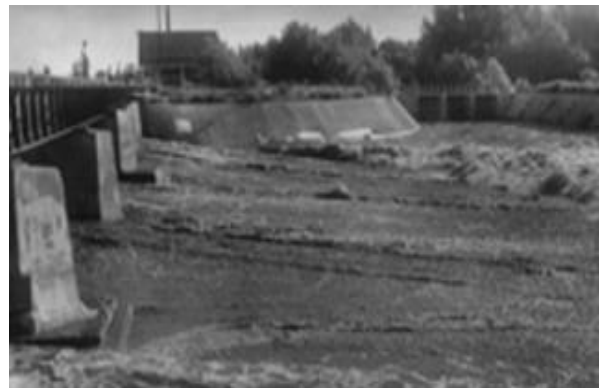
En la fotografía tomada en 1957, se puede apreciar con claridad este fenómeno. La zona de resalto donde se produce mucha turbulencia, coincide con el sector de losas de fondo dañadas. La energía de disipación es perfectamente soportada por el hormigón sano, pero habría que plantearse la posibilidad que en esa zona existiera una falla previa que dejara el suelo de sustentación libre. De esta manera, al producirse un resalto y generarse una zona de agitación y remolinos, se arrastraría el suelo de base hacia la superficie socavando las losas de fondo aún en buen estado de funcionamiento. Este proceso dejaría a una losa sin armar estructuralmente en voladizo, la cual volvería a romper repitiendo los ciclos de socavación.

- Las condiciones de resalto en el tramo afectado colaboraron con la fuga del suelo de base de losas aledañas sin fallas, repitiendo ciclos de socavación que lavaban y arrastraban nuevo terreno de sustentación. Si el hormigón se encuentra sin fallas, esta situación no sería causa de deterioro.
