ESTUDIO DEL PAVIMENTO DE HORMIGÓN DE LA RUTA DE ACCESO AL DIQUE PASO DE LAS PIEDRAS (PARTIDO DE CNEL. PRINGLES, PROV. DE BUENOS AIRES, ARGENTINA)

RESUMEN

En el presente trabajo se estudió el pavimento de hormigón del camino construido sobre el coronamiento del dique Paso de las Piedras y el del camino de acceso al mismo. Se realizó una evaluación visual y muestreo de los sectores más deteriorados.

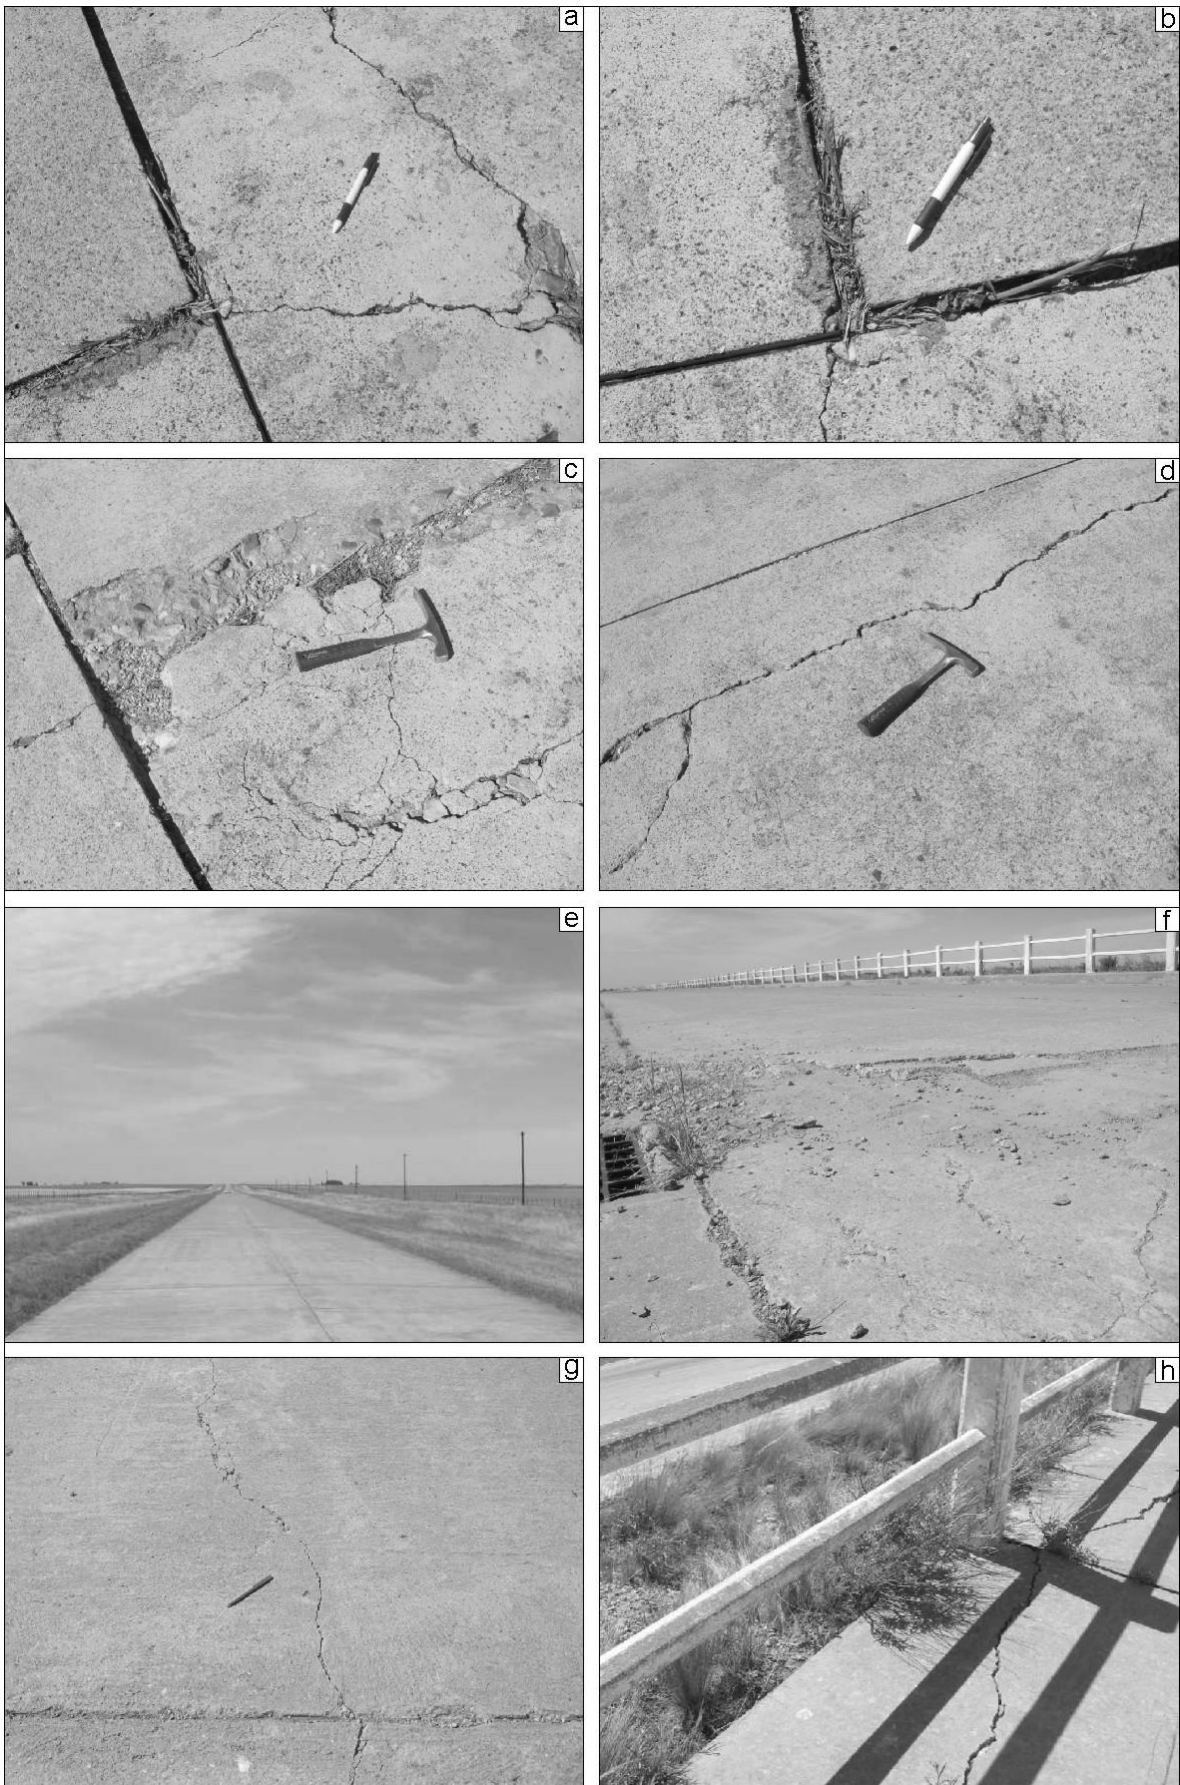
Figura 3. Relevamiento del pavimento de hormigón

3.1. Relevamiento: En la figura 3 se muestra el estado del hormigón de la zona de estudio. La figura 3a corresponde a un sector del pavimento que presenta marcado deterioro. Del relevamiento realizado se verificó la ausencia de material sellador entre paños contiguos de losas, permitiendo el ingreso de agua hacia la base. En la figura 3b se puede apreciar la falta de material bituminoso en las juntas de dilatación y la falta de mantenimiento evidenciada por el crecimiento de vegetación. En la figura 3c se observa otro sector con marcado deterioro. El desarrollo de las fisuras sigue una dirección predominante como se muestra en la figura 3d. Una base compactada deficientemente sumada al efecto anterior que permite el ingreso y egreso de agua, genera una pérdida del material de sustento, lo que cambia el estado de sollicitación de la losa por falta de apoyo (efecto viga). Ante la acción de cargas se produce la aparición de fisuras y grietas. Otros sectores de la ruta se presentan en perfecto estado de conservación (figura 3e). El pavimento del camino construido sobre el coronamiento de la presa evidencia un marcado deterioro (figura 3f). En este sector las fisuras también tienen una dirección predominante (figura 3g), así como en la zona de la vereda peatonal (figura 3h).

- Si bien se identificaron especies deletéreas (cuarzo con extinción ondulante, cuarzo microcristalino y rocas volcánicas con pastas vítreas) no hay evidencias del desarrollo de reacciones expansivas atribuibles a la composición petrográfica-mineralógica de los agregados.
- La elección de los materiales y el proyecto de las mezclas fue el adecuado para esta estructura que lleva más de 30 años de vida en servicio.
- Las patologías que presentan los pavimentos estudiados se deben a deficiencias en las técnicas constructivas y a la falta de mantenimiento.
- La falta de sellador en las juntas permitió el ingreso de agua a la base, produciendo la socavación de la losa. Esta modificación del estado de sollicitación hizo, que frente a las cargas, la losa de hormigón simple falle por flexión.

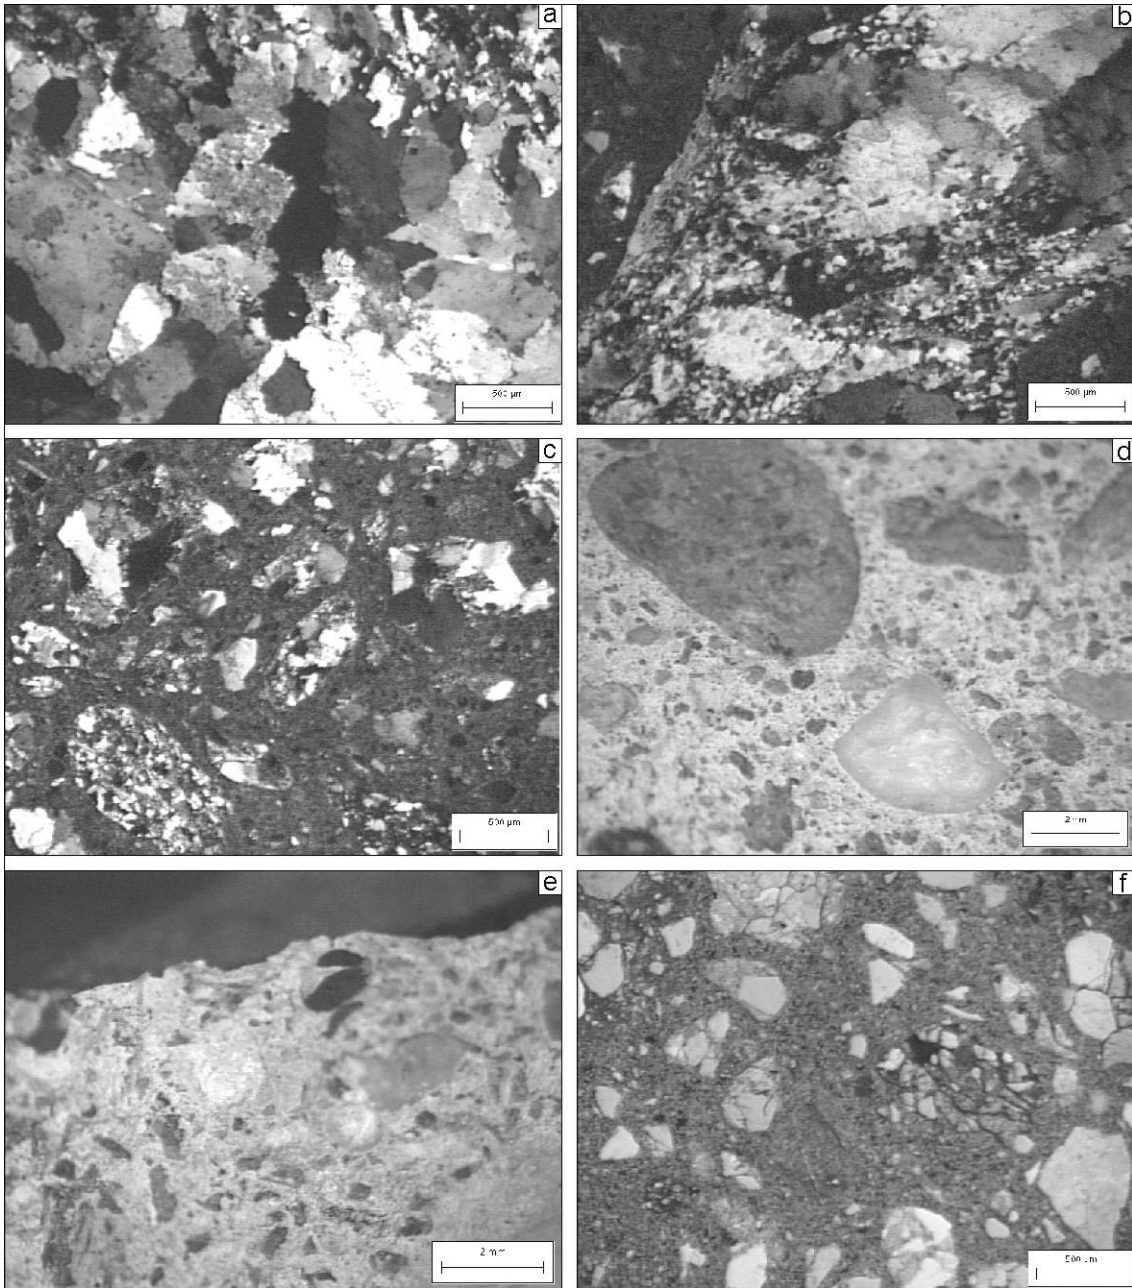
Figura 4. Petrografía de los agregados gruesos; finos y del hormigón.

El agregado grueso es un canto rodado polimíctico. Los clastos de mayor tamaño (> 1") son en su mayoría cuarcitas. Están constituidas por un agregado cristalino de clastos de cuarzo anhedral, de textura sacaroidal, con fuerte extinción ondulante. El tamaño de los cristales varía desde 0,2 hasta 1,5mm. Los bordes son totalmente irregulares y en algunos se evidencia un proceso de crecimiento de los mismos (figura 4a, con nicoles cruzados). Estos clastos están cementados por cuarzo fino cuyo tamaño oscila entre 30 y 50 micrones. Es frecuente observar texturas miloníticas, consecuencia de los procesos metamórficos que afectaron a la roca (Figura 4b, con nicoles cruzados). En algunos sectores se observó escasa cantidad de illita asociada, especialmente con el mineral que cementa los cristales de cuarzo. En la composición de los clastos, cuyo tamaño oscila entre 1/2" y 4,75 mm, además de las cuarcitas, participan filitas, esquistos cuarzo micáceos, metamorfitas graníticas y rocas volcánicas. Entre estas últimas se destacan las de composición andesítica.

El agregado fino es una arena natural, constituida en forma predominante por cuarcitas, con cantidades subordinadas de metamorfitas graníticas, filitas, andesitas, riolitas con pastas microcristalinas y vítreas, areniscas calcáreas (tosca) y areniscas silíceas ferruginosas. Son raros pero se pueden observar clastos de anfíboles, micas y titanita. En la figura 4c se muestra la composición el agregado fino (con nicoles cruzados).

En la figura 4d se muestra que el hormigón del pavimento presenta buena compacidad. Los contactos agregado – mortero son netos. No hay microfisuramiento. Las fracturas se observaron sólo a nivel macroscópico en direcciones definidas. No se observaron coronas de reacción, ni bordes de disolución. No se identificaron productos de neoformación. Las cavidades de aire accidental aparecen en general vacías. Solo se observaron en forma escasa algunas con las paredes tapizadas con hidróxido de calcio (portlandita), carbonato de calcio (calcita) y muy escasa cantidad de ettringita (figura 4e).

En la figura 4f se muestra el estado general del mortero. En general no hay microfisuramiento aunque se observaron algunos sectores con microfisuras incipientes y desprendimiento de los clastos, especialmente de las filitas.

En la zona superficial, el mortero se presenta moderadamente carbonatado.
