# **RUTA DE CIRCUNVALACIÓN A LA CIUDAD DE BAHÍA BLANCA. EVALUACIÓN DEL DETERIORO DEL PAVIMENTO DE HORMIGÓN.**

C. Priano<sup>1</sup>, S. Marfil<sup>2</sup>, L. Señas<sup>3</sup>

Universidad Nacional del Sur. Av. Alem 1253. 8000 Bahía Blanca.  
TE 0291-4595103 int. 3223 email: cpriano@uns.edu.ar

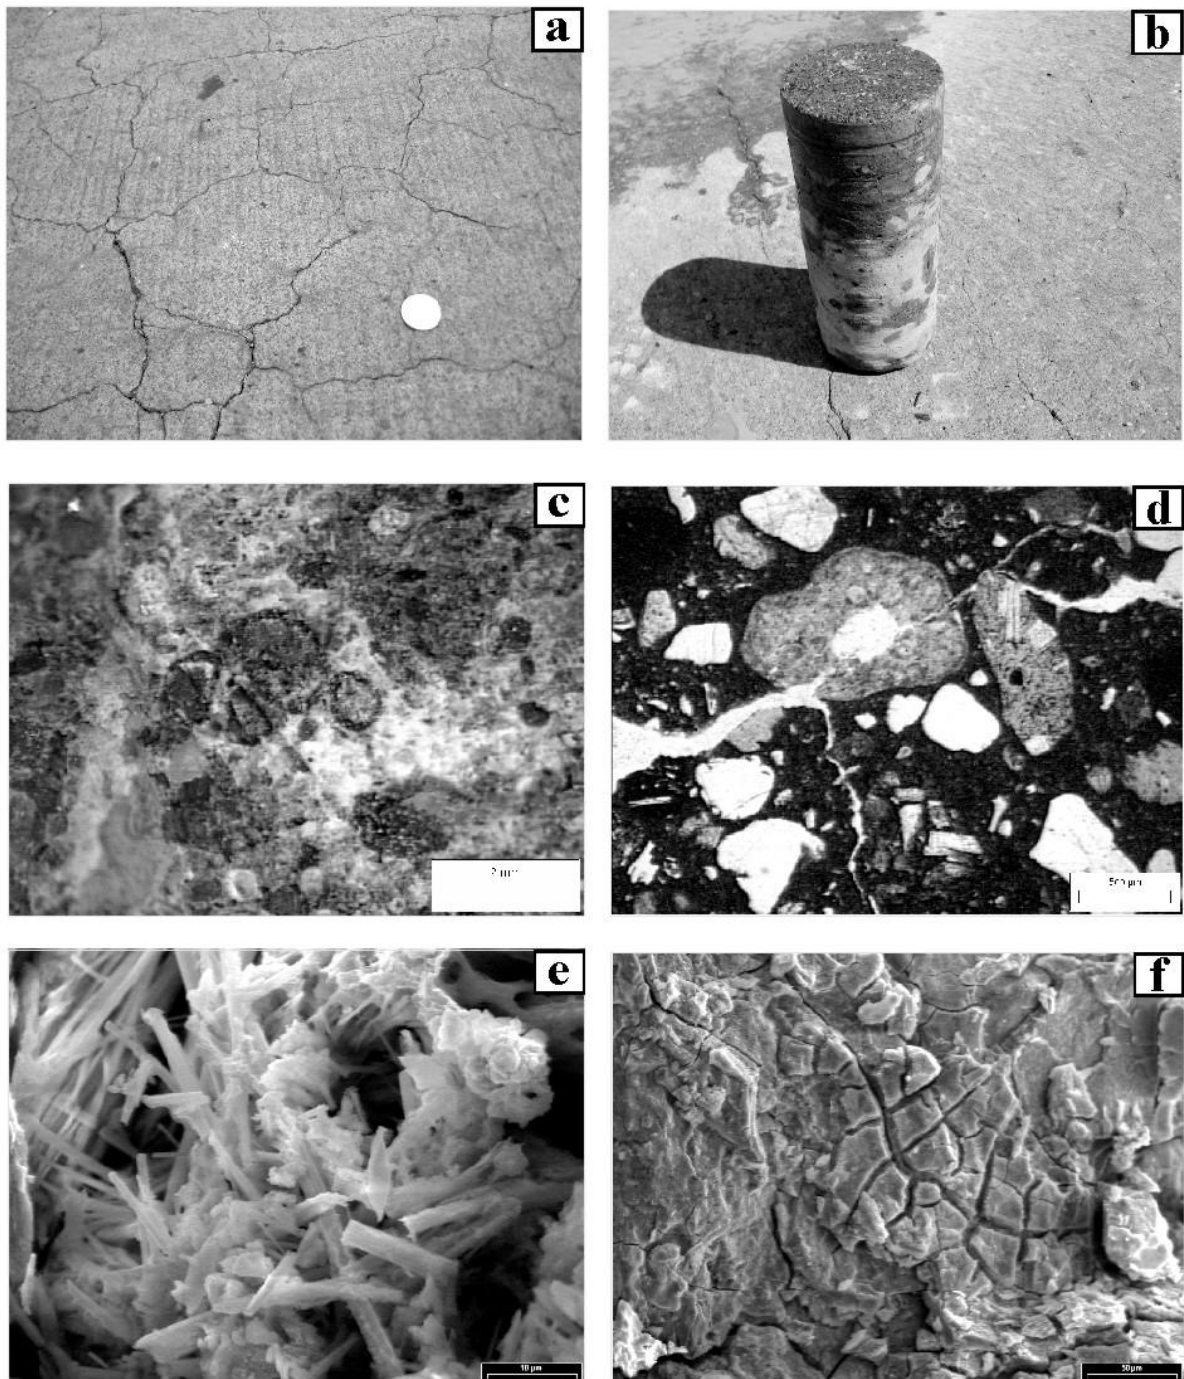
**Sector 1:** Las placas de hormigón se encuentran fisuradas, en algunos casos con levantamiento en las zonas de contacto. El agregado está constituido por piedra partida granítica y arena natural. Los testigos presentan buen estado hasta los 10 cm, luego se observan huecos por mala compactación, cavidades de aire rellenas parcialmente, exudados blanquecinos y algunos clastos con coronas de reacción. En la Figura 2a se muestra el fisuramiento en forma de mapa que presenta el pavimento.

general, con cavidades de aire accidental de hasta 5 mm de diámetro. No se observan fisuras. En la figura 2b se muestra el estado del pavimento y uno de los testigos extraídos.

selladas con productos de reacción. En la figura 2c se observa clastos con coronas de reacción y material de neoformación en la superficie.

**Sector 1:** El agregado fino es una arena natural constituida por abundantes rocas volcánicas (predominan las básicas sobre las ácidas), con pastas principalmente vítreas tanto frescas como alteradas (desvitrificadas). En menor proporción se identifica cuarzo, rocas graníticas, feldespato, piroxenos, minerales opacos y carbonato de calcio. Es abundante el vidrio volcánico fresco. Se presenta en forma de trizas. El agregado grueso es piedra partida granítica. El hormigón presenta microfisuramiento en la pasta afectando también a algunos clastos del agregado fino. Las fisuras se encuentran rellenas con un material anisótropo. Hay carbonatación del mortero. En la figura 2d se muestra una fisura en 3 direcciones a  $120^\circ$  que afecta tanto a la pasta como a los clastos, típico de la reacción álcali-sílice.

DRX permitió confirmar la presencia de portlandita, ettringita y calcita en la superficie del hormigón y en el interior de cavidades de aire accidental. En la figura 2e se muestra la ettringita vista con SEM. El análisis por EDAX determinó S, Al, O y Ca. En la figura 2f se muestra el material de neoformación desarrollado en una zona de contacto agregado reactivo-mortero. La composición química del material analizada por EDAX es: Si, Al, O, Ca, K, y Na.

- Se identificaron productos de neoformación y se observaron coronas de reacción en clastos reactivos, principalmente de rocas volcánicas vítreas.
- El desarrollo de reacciones deletéreas en el hormigón de la etapa 2 se atribuye a la composición petrográfico-mineralógica del agregado fino (abundante vidrio volcánico y pastas vítreas de las rocas volcánicas).

Figura 2: **a)** Pavimento con fisuramiento en forma de mapa. **b)** Testigo extraído en sector 4. **c)** Clastos con coronas de reacción y material de neoformación en la superficie del hormigón (visto con estereomicroscopio). **d)** Fisura en tres direcciones a  $120^\circ$  que afecta a la pasta y clastos del agregado. (Visto con microscopio de polarización con luz paralela). **e)** Cristales de ettringita vistos con SEM. **f)** SEM del material desarrollado en la zona de contacto agregado reactivo-mortero.

- Si bien las propiedades físicas y mecánicas no se vieron afectadas en ningún caso, las placas del sector 1 debieron ser reemplazadas debido al elevado grado de deterioro.
