DEGRADACION DE UN REVOQUE POR CRISTALIZACION DE ETTRINGITA

Mangin, N.¹; P. J. Maiza;^{2,3} y S. A. Marfil^{2,4}

RESUMEN

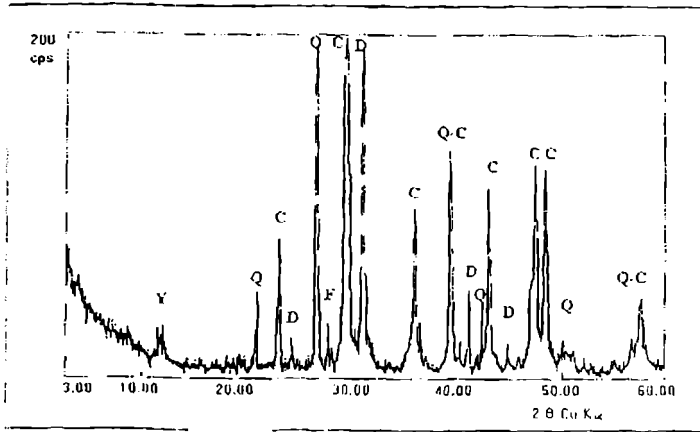
Por este método se identificó calcita y yeso junto con dolomita la que se adiciona al revoque para darle blancura. El resto del difractograma corresponde al cuarzo y feldespato del agregado. (Figura 1).

Figura N° 1: Difractograma del revoque pasante tamiz N° 100. Y: yeso, Q: cuarzo, F: feldespato, C: calcita, D: dolomita.

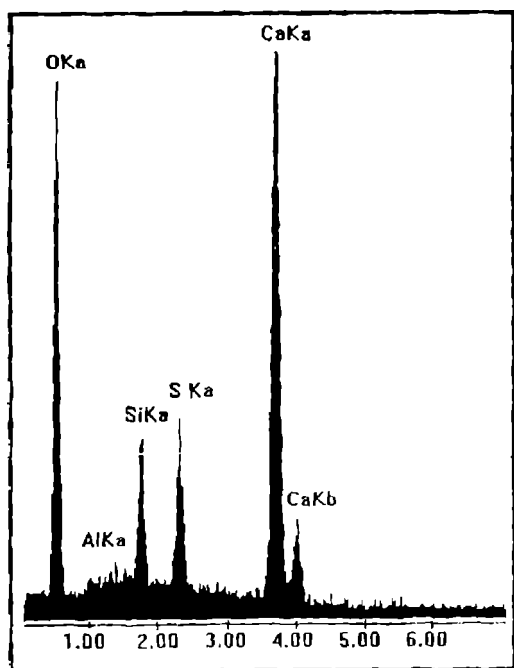
La morfología del material observado con SEM se corresponde con la de ettringita, como se muestra en la fotomicrografía 1. Analizada por EDAX se identificó S, Ca, O, Al y Si. Los cuatro primeros elementos fueron adjudicados a ettringita. El Si corresponde al cuarzo del agregado. El pico de Ca se ve magnificado por la presencia de calcita. (Figura N° 2)

Figura 2: EDAX del revoque observado en la fotomicrografía N° 2.

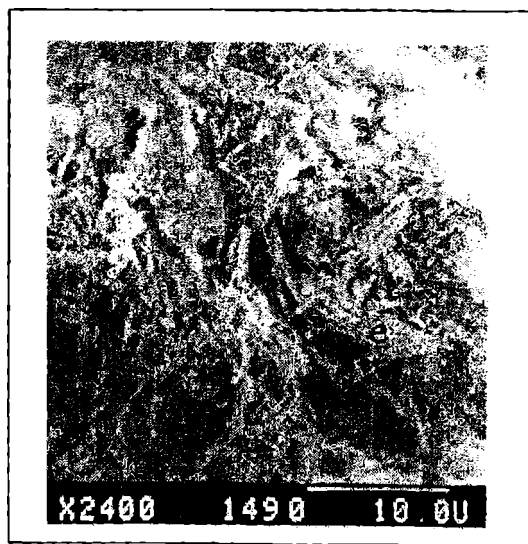
FOTOMICROGRAFIA N° 2
SEM del material pasa tamiz N° 100
separado de la muestra de revoque.
e = ettringita
