MINERALES DESARROLLADOS EN HORMIGONES DETERIORADOS POR LA REACCIÓN ÁLCALI-SÍLICE (PROVINCIA DE CÓRDOBA)

Pedro J. MAIZA^{1,2}, Silvina A. MARFIL^{1,3} y Carlos A. MILANESI

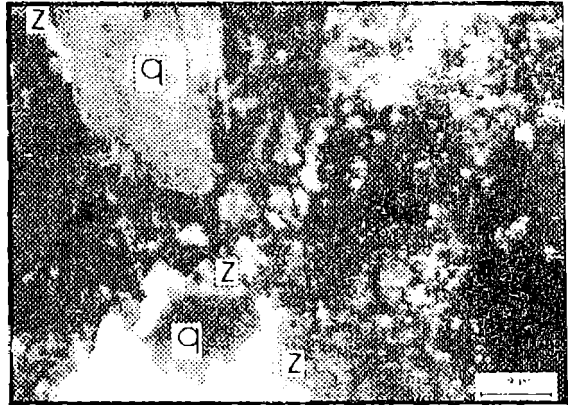
están constituidos principalmente por rocas cuarcíticas. El cuarzo tiene extinción ondulante e importantes senos de corrosión. El agregado fino contiene vidrio volcánico fresco como material deletéreo. En la figura 1b se observa una fisura rellena con ceolita asociada a un clasto de agregado grueso de cuarcita.

Figura 1b: Microfisura rellena con ceolita (z). El cuarzo (q) tiene extinción ondulante y los bordes ceolitizados.
Nicoles cruzados.

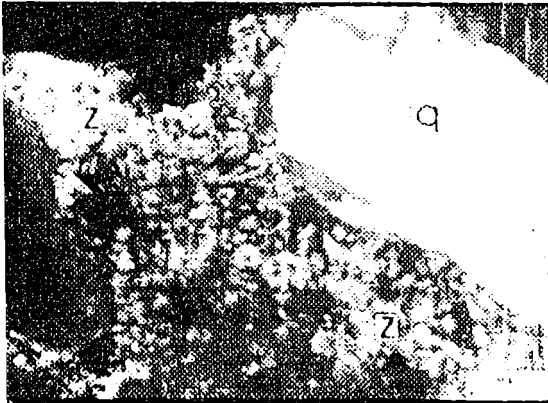
3. Cordón Cuneta: el agregado grueso está constituido principalmente por rocas cuarcíticas, (cuarzo con texturas sacaroides con extinción ondulante) y en menor proporción cuarzo con textura mirmequítica con marcados senos de corrosión. Se observó mucha carbonatación en la pasta; algunos bordes de los clastos de cuarzo están ceolitizados. El agregado fino está constituido por cuarzo tensionado, feldespato (principalmente ortosa y microclino) y vidrio volcánico fresco. En la figura 1c se muestra una zona ceolitizada del mortero, con el borde de un clasto de cuarzo afectado por el proceso.

Figura 1c: Sector del mortero ceolitizado (z). Se observa el clasto de cuarzo (q) afectado en sus bordes.
Nicoles cruzados.

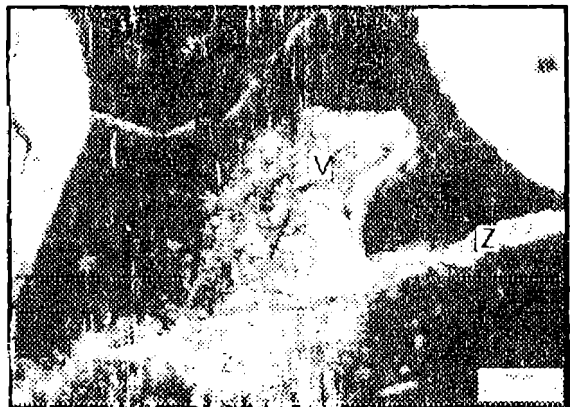
4. Puente: el mortero presenta abundante carbonatación, ceolitización y microfisuramiento. Son abundantes las ceolitas en el interior de cavidades formadas por aire accidental. Los agregados gruesos están constituidos principalmente por rocas cuarcíticas, el cuarzo presenta extinción ondulante y marcados senos de corrosión. Se identificó vidrio fresco relicto, ya que la mayoría está alterado. En la figura 1d se muestra una fisura rellena de ceolita que provoca expansión del mortero y un relicto de una triza de vidrio ceolitizada.

Figura 1d: Microfisura con ceolita (z) la que provoca expansión y una triza de vidrio (v) ceolitizada.
Luz paralela.

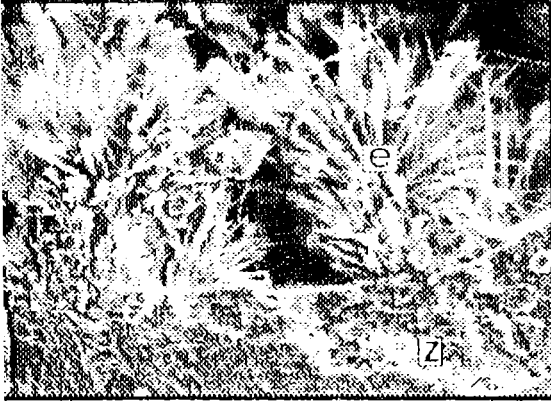
El material fibroso fue determinado como ettringita $\text{Ca}_6\text{Al}_2(\text{SO}_4)(\text{OH})_{12}\cdot 26\text{H}_2\text{O}$, se identificaron las reflexiones $K\alpha$ y/o $K\beta$ de S, Al, O y Ca. Las figuras 2 a, b, c y d corresponden a las fotomicrografías de los 4 hormigones analizados. En la figura 3a se muestra el espectro EDAX de ettringita correspondiente a la figura 2a (sector A). El resultado fue similar en las 3 muestras restantes.

Figura 2a: Fotomicrografía SEM de ettringita (e) y zeolita (z) correspondiente al hormigón de la Autovía. (x 740 aumentos)

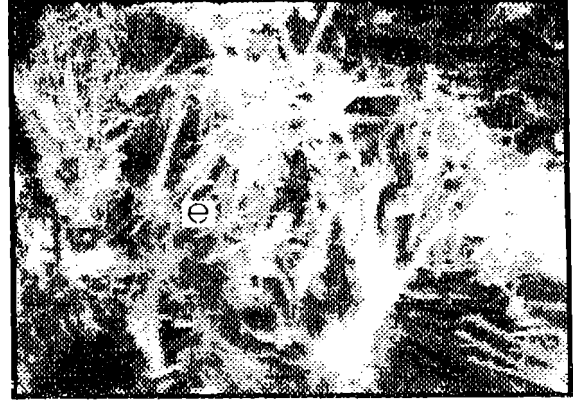
Figura 2b: Ettringita (e) desarrollada en el pavimento urbano (x 1000 aumentos)

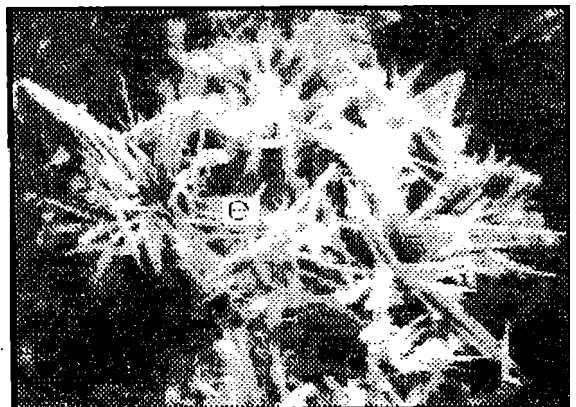
Figura 2d: Ettringita (e) en el hormigón del puente (x 860 aumentos)

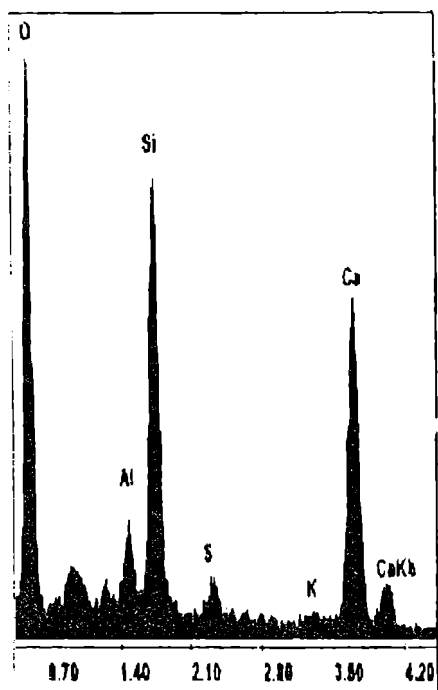
Figura 3a. EDAX de la ettringita observada en la figura 2a.

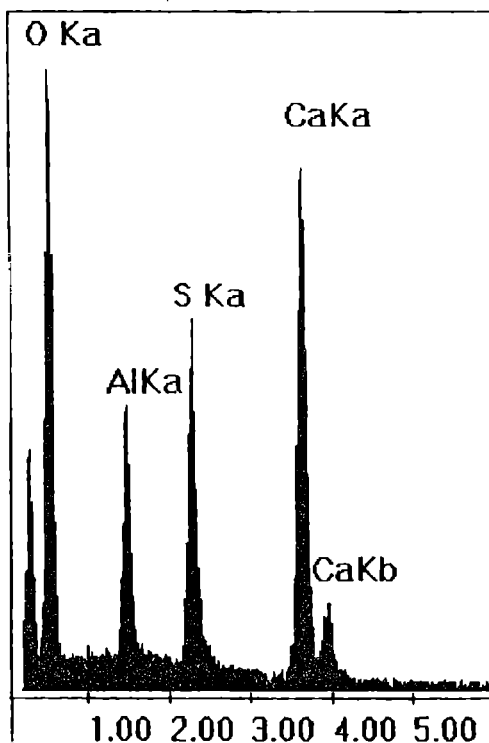
La figura 3b corresponde al espectro EDAX del sector B de la figura 2a donde se identificaron las reflexiones de Si, O, Al Ca y K correspondientes a una ceolita.

Figura 3b. EDAX correspondiente a la zeolita observada en la figura 2a.
