# PETROGRAFÍA DEL HORMIGON ENDURECIDO: ESTUDIO DE UN PAVIMENTO CON PATOLOGÍAS

*P. J MAIZA\* y S. A. MARFIL\*\**

Universidad Nacional del Sur. San Juan 670. 8000 Bahía Blanca.

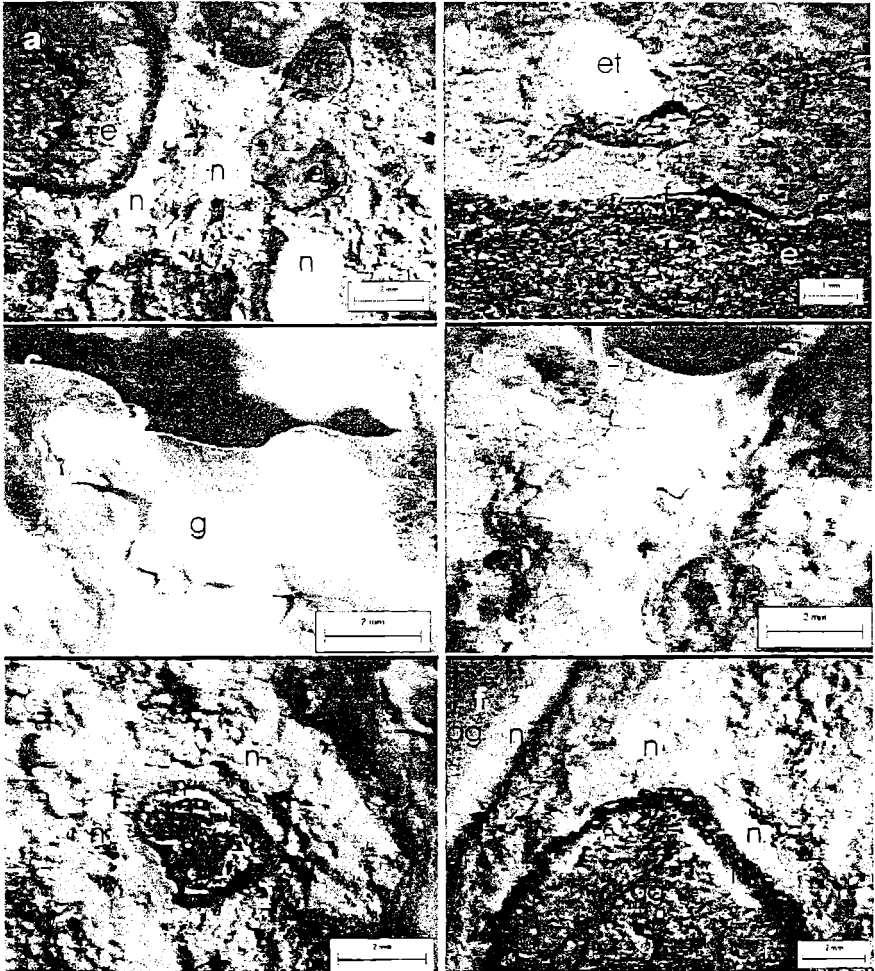
Figura 1: Observaciones con Estereomicroscopio

Los testigos de hormigón fueron extraídos en los sectores más afectados y se seleccionaron seis para este estudio, en los que se destaca un macrofracturamiento intenso. Los clastos del agregado grueso, con excepción de las rocas graníticas, desarrollan marcadas coronas de reacción con cristalización en la parte interna y externa de productos de neoformación, son abundantes los senos de corrosión, zonas de disolución y algunos están afectados por microfisuramiento. Se observaron clastos, en especial del agregado grueso totalmente alterados lo que hace difícil su identificación. Algunos sectores de la pasta y el mortero se encuentran deteriorados por los exudados blanquecinos cristalinos y fibrosos atribuidos a ceolitas y ettringita, las cavidades de aire atrapado están rellenas total o parcialmente por productos de neoformación. Estos materiales fueron separados para su estudio por DRX y SEM - EDAX. Los productos de reacción se desarrollan principalmente en el contacto agregado grueso - mortero, aunque también es frecuente observarlos relacionados al agregado fino.

La figura 1, a) muestra clastos de esquistos (e) con sus bordes totalmente alterados tanto dentro de los clastos como en el mortero. En la pasta se observa abundante material de neoformación (n). 1.b) corresponde a un clasto de esquistos (e) relacionado a una microfisura (f) y ettringita (et) desarrollada en el interior de una cavidad de aire atrapado. En la figura 1.c) se muestra una masa criptocristalina de gel seco (g) que fluyó a través de una fractura originado en un clasto de esquistos. Este material se analizó por SEM-EDAX. 1.d) es un detalle del producto de neoformación que afecta al mortero. Se observan grietas de desecación desarrolladas como consecuencia de la deshidratación del gel. La figura 1.e) corresponde a un clasto de vulcanita vítrea afectada por el proceso de reacción. 1.f) es un detalle del borde de un clasto de agregado (ag) con corona de reacción y desarrollo de abundantes productos de neoformación (n) que afectan al hormigón.

a. Clastos de esquistos con sus bordes corroídos (e). En la pasta se observa abundante material de neoformación (n); b. Esquisto despegado del mortero (e) a través de una fisura (f). Cavity de aire entrampado rellena ettringita (et) en un sector afectado por la reacción; c. Material predominantemente amorfo originado por la deshidratación del gel (g) producido durante la reacción; d. Grietas de desecación desarrolladas como consecuencia de la deshidratación del gel. e. Vulcanita vítrea (vv) afectada por la reacción con claras evidencias de argilización progresiva dentro de un mortero muy alterado con abundante material de neoformación (n). f. Clasto del agregado (ag) afectado por la reacción. El material de neoformación (n) invade progresivamente su masa y destruye la textura del mortero.
