# Análisis del comportamiento estructural ante la acción de un sismo. El caso del Templo de San Agustín, Puebla, México

<sup>1,2,3,4</sup> Facultad de Arquitectura, BUAP, México

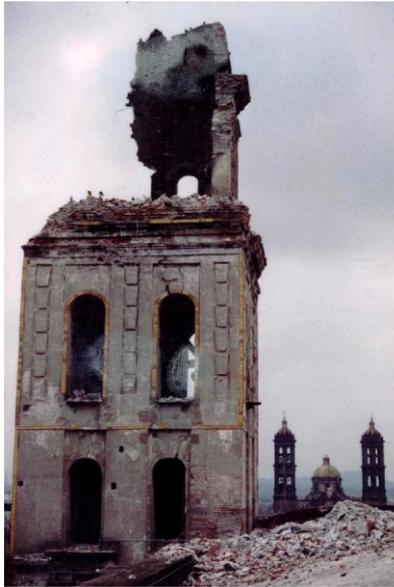
Figura 1: Vista del último cuerpo de la torre. Templo de San Agustín

Cabe señalar que esta condición del desplante de la torre, hace que estructuralmente no sea tan rígida, hecho que se evidenció durante el movimiento telúrico. Los daños que se presentaron fue desprendimiento de aplanados, grietas y fisuras a todo lo largo de las cuatro caras de la torre, y el colapso parcial del último cuerpo de la torre, así como una pequeña parte del arranque de la cúpula que tenía de remate.

El peso estimado de la parte que colapso fue de setenta y cinco toneladas, de las cuales, la mayor parte cayó sobre la bóveda de la primera capilla del templo que es sobre la que se desplanta la torre, lo que le produjo grietas, fisuras y desprendimiento de aplanados a la bóveda de arista. Al interior de la torre, el viaje de caída del material degolló una ménsula de piedra que soportaba la gualdra de madera sobre la que cuelga la campana principal; además afectó una parte del desarrollo de la escalera de caracol que sirve para acceder al primer cuerpo de la torre, sin embargo no la inhabilitó totalmente. Los rieles que daban forma a la losa del segundo cuerpo se doblaron por el impacto recibido, esto produjo un empuje en uno de los arcos que aún permanecía de pie, pero había perdido su verticalidad. El resto de la parte colapsada afectó con grietas y fisuras la nave del templo, produciendo una horadación y deformación en el sitio donde se produjo el impacto, sin llegar a perforarla.

Analizando lo que quedó de la torre, se evidencian problemas constructivos tales como: mortero en proporción 1:5 que resulta de muy baja calidad para los trabajos que se realizaron en la torre; pérdida de la geometría de la cúpula, por falta de sección en su arranque, capaz de soportar los esfuerzos adicionales del sismo, sin olvidar que el último cuerpo de la torre disminuyó su masa al reducir el espesor de los muros e incorporarle cuatro vanos más a los ocho que conformaban su diseño. El procedimiento constructivo que se observa en la cúpula presenta hiladas que no corresponden a su centro de trazo, es decir fueron colocados a nivel o en forma horizontal, lo que evita que los esfuerzos sean transmitidos a los muros por la propia geometría del elemento arquitectónico.

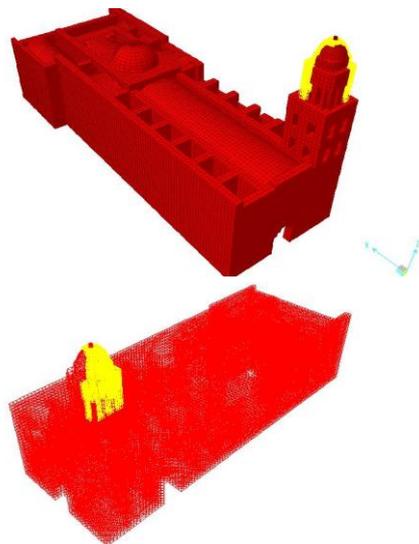
Figura 2. Idealización del conjunto de la estructura del templo

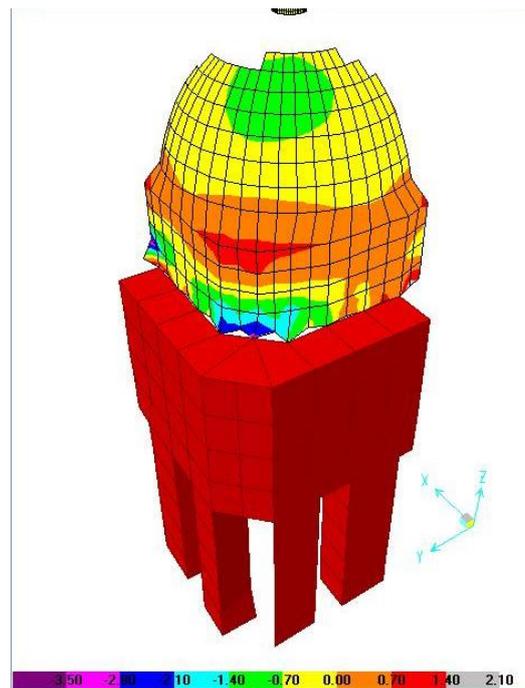
Figura 3: Idealización de la estructura de la torre. Templo de San Agustín

De este estudio se llega a la conclusión que la estructura tridimensional en su desplante deberá tener unas juntas de neopreno para amortiguar los esfuerzos de tensión y de torsión; así como unos tirantes interiores cuya sujeción sería al interior de los muros del primero y segundo cuerpo de la torre para lograr una homogeneidad en el conjunto.
