## **EVALUACIÓN ESTRUCTURAL DEL EDIFICIO DEL SEMINARIO DIOCESANO DE LA PROVINCIA DE CATAMARCA**

**Rodríguez, C. A. Dip, O. Galíndez, E. E.**

### **RESUMEN**

En este trabajo, se presenta la labor y metodología de evaluación estructural realizada en el edificio del Seminario Diocesano de la Provincia de Catamarca, tras la ocurrencia del Sismo del 7 de Septiembre de 2004.

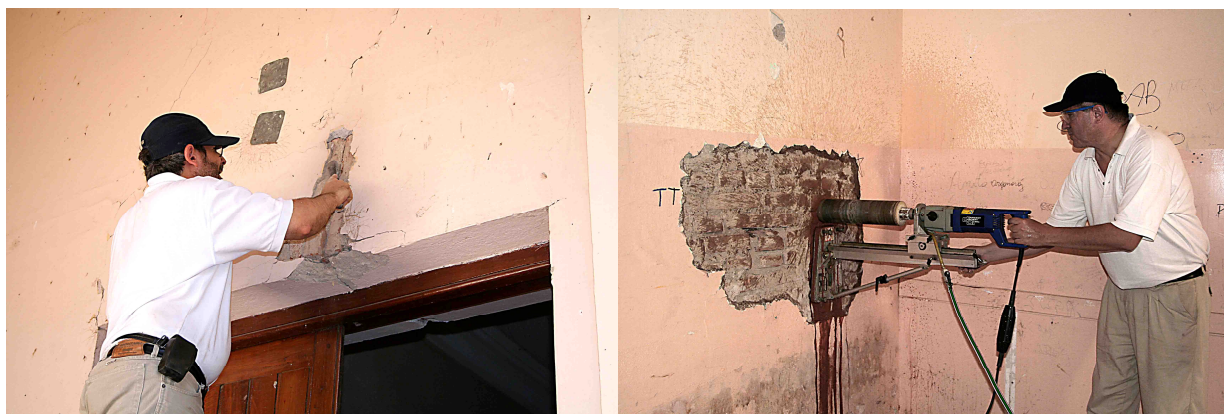
**Fotografías 7 y 8**

de largo por seis centímetros de alto y diecisiete centímetros de ancho. No obstante ello, existe evidencia de que al pasar el tiempo e ir agregándose nuevas dependencias al edificio, se utilizaron en la construcción otros mampuestos de diferente tamaño. Adicionalmente, mediante la utilización de un esclerómetro se verificó la homogeneidad y monolitismo de los sectores de muros inspeccionados, tal como se muestra en la imagen de la derecha. Paralelamente, se procedió a constatar los elementos estructurales tipo dintel sobre las aberturas, ya que los mismos presentan daños con elevada frecuencia según el relevamiento de patologías realizada en el edificio. Ver Fotografía 7

Se seleccionaron seis sitios en muros pertenecientes al nivel de planta baja a saber, tres sobre el primer plano resistente orientado en sentido Este – Oeste (corresponde a la fachada del edificio) y tres en el último plano resistente orientado en sentido Norte – Sur (corresponde al muro lateral Este de la edificación) en donde se procedió a la extracción de testigos de mampostería, utilizando un equipamiento provisto de una corona diamantada de 10 cm de diámetro, cuidando de centrar el dispositivo de corte sobre la intersección de una junta vertical con otra horizontal. Ver Fotografía 8

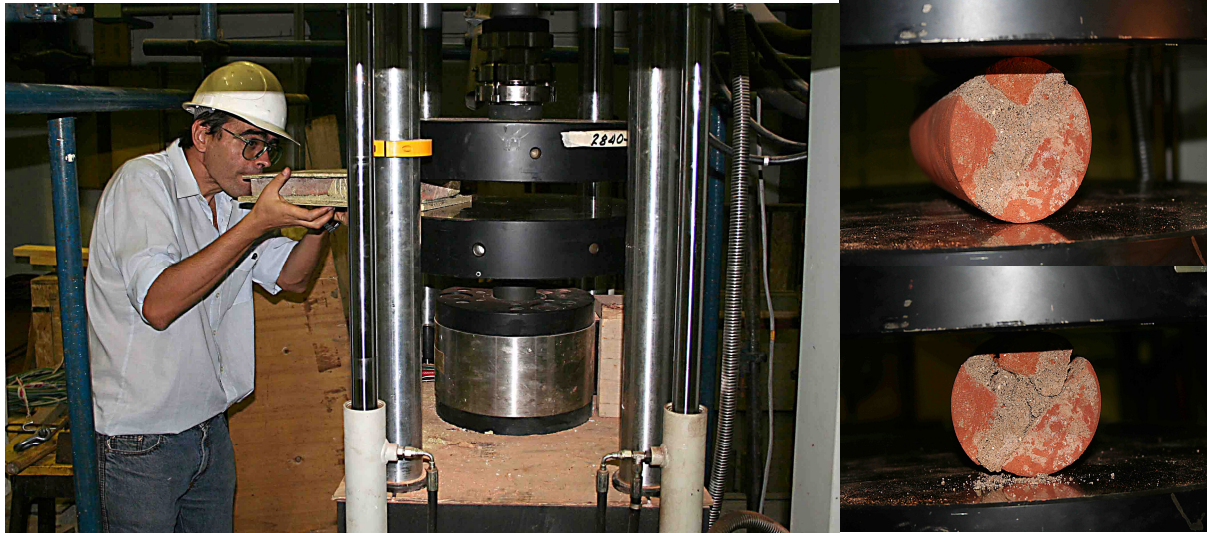
**Fotografías 9, 10 y 11**

Es de hacer notar, que solamente se pudieron ensayar cuatro probetas de los seis testigos extraídos ya que dos de ellas se desarmaron por pérdida del material ligante de la junta entre los mampuestos a causa del agua de refrigeración necesaria en el proceso de

extracción. Se desea resaltar que el estado del mortero ligante, en base a su composición y a su edad se encuentra debilitado y en algunos casos se constató que se deshace con solo tocarlo.

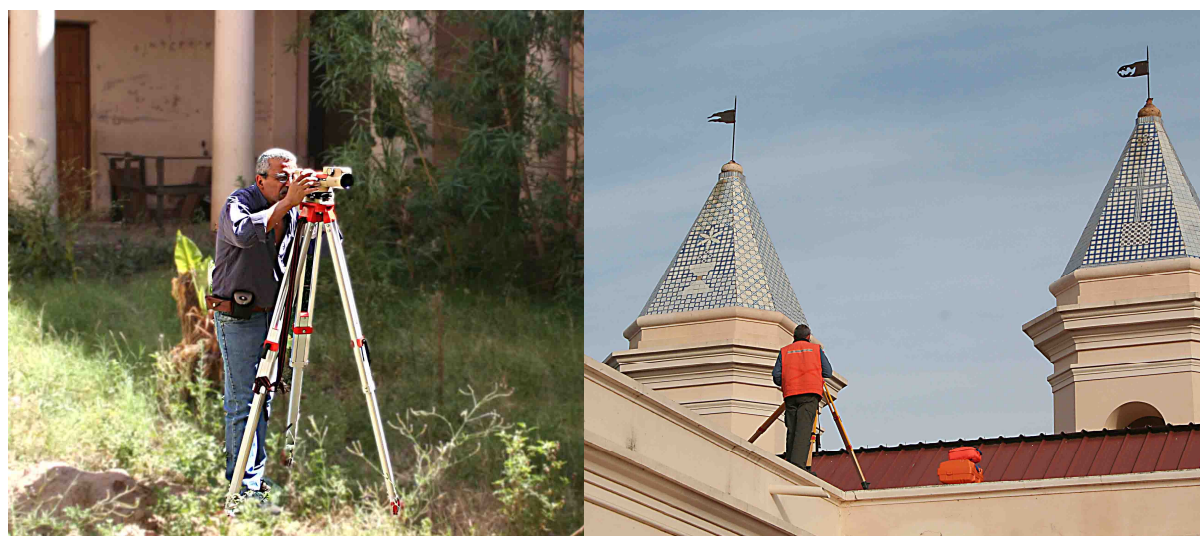
**Fotografías 12 y 13**

Con el objeto de cuantificar posibles movimientos verticales en puntos críticos del edificio, se diseñó en primera instancia una red de puntos fijos de nivel con una calidad del orden del milímetro, apoyada en puntos de mejor calidad sobre cordón vereda de las calles adyacentes. Se colocaron ochenta puntos de control en distintos sectores de la edificación, considerados como críticos para el estudio que se lleva a cabo. Se realizaron diversas nivelaciones de precisión durante unos períodos de siete meses no registrándose variaciones de los mismos dentro de la precisión de la nivelación (0,5 mm). El equipamiento utilizado fue un Nivel Automático Pentax Modelo AL 320 con Micrómetro de placa Pentax modelo SM4. Ver Fotografía 12.

A los efectos de determinar la existencia de falta de verticalidad, inclinación o giro de las Torres del Seminario, se realizaron series de mediciones mediante la utilización de una estación total marca Marca Pentax Modelo R-315NX Modo dual, puntero láser visible y enfoque automático. Realizados los estudios, puede concluirse que las mayores diferencias de distancias fueron detectadas en las mediciones de las estaciones en la Torre 1, las que a pesar de superar el rango de  $\pm 5\text{mm}$ , no indican una inclinación del eje vertical de la Torre 1, sino una serie de pequeñas deformaciones en la caras relevadas probablemente originadas por variaciones del espesor del revoque en las paredes de dicha torre. Dentro de este rango ( $\pm 5\text{mm}$ ), en las otras torres no se detectaron desviaciones de las distancias medidas a las caras estudiadas. Ver Fotografía 13.

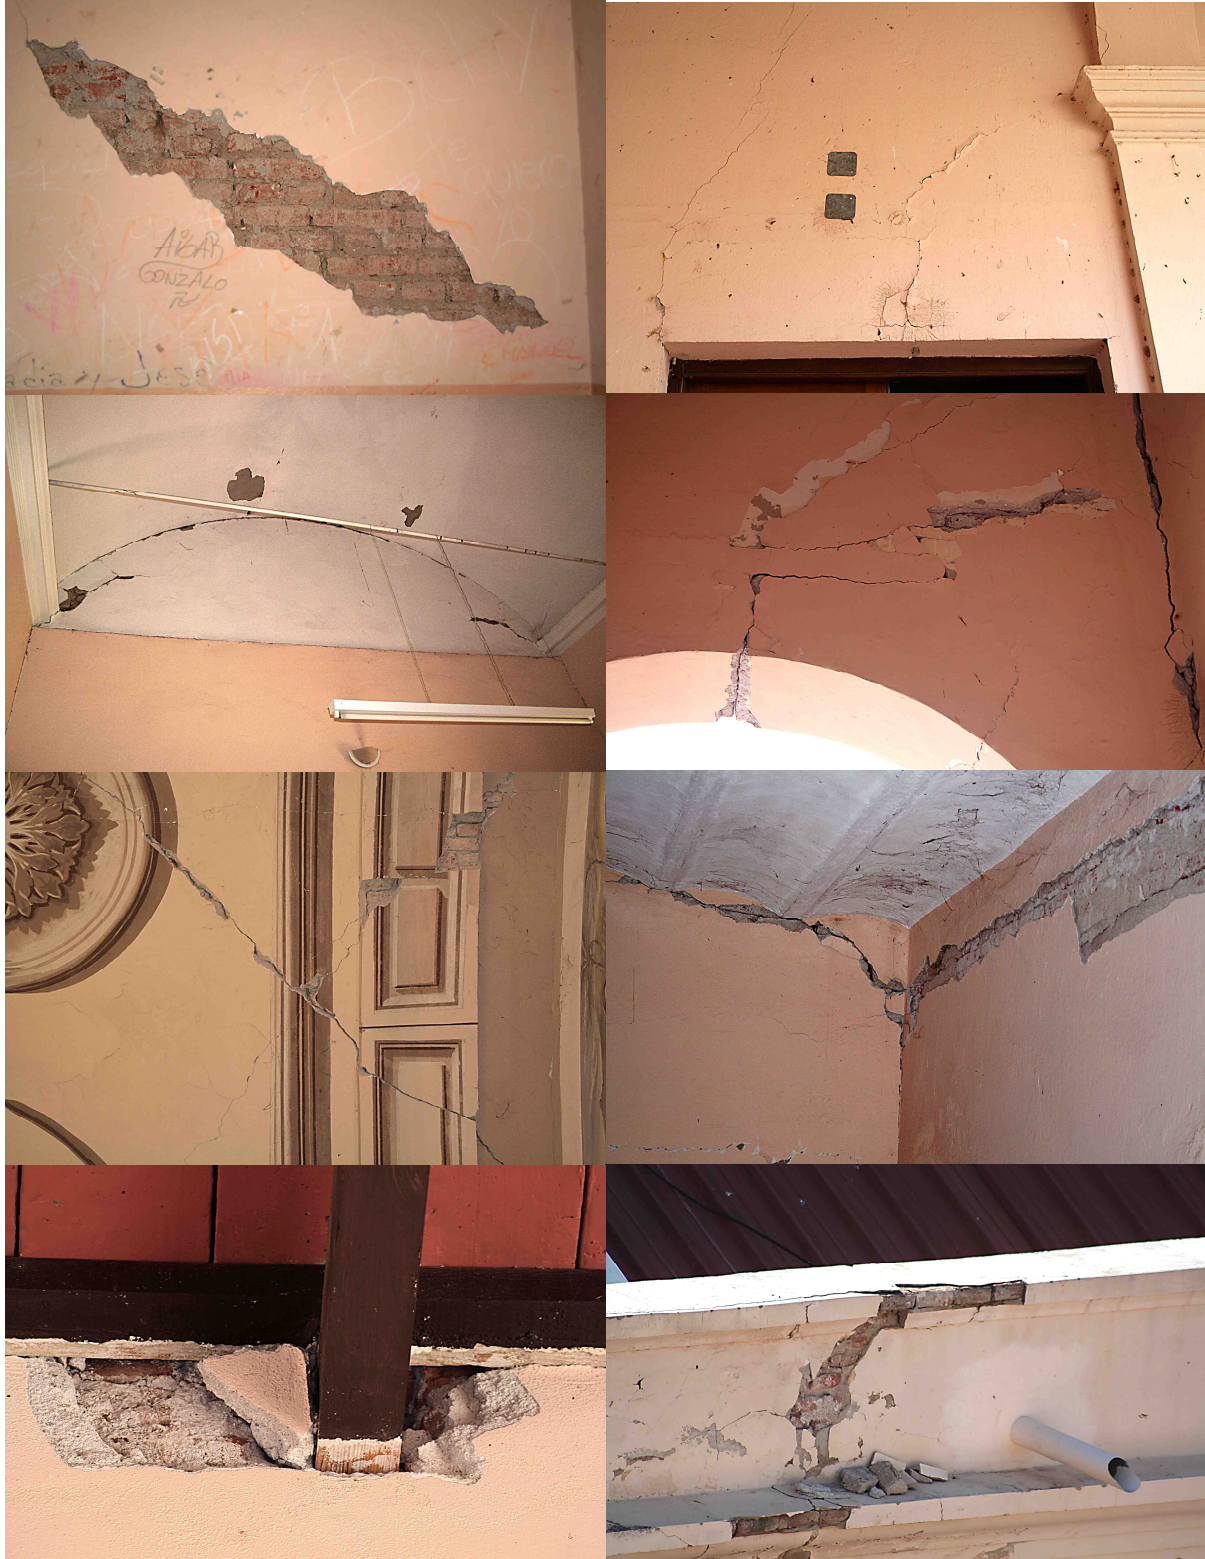
Fotografía 14

En la fotografía 14, se ha realizado una composición de diversas patologías relevadas en el interior del edificio, con el fin de mostrar la magnitud de los daños ocasionados por la acción sísmica del 7 de Setiembre de 2004 y de sus replicas.

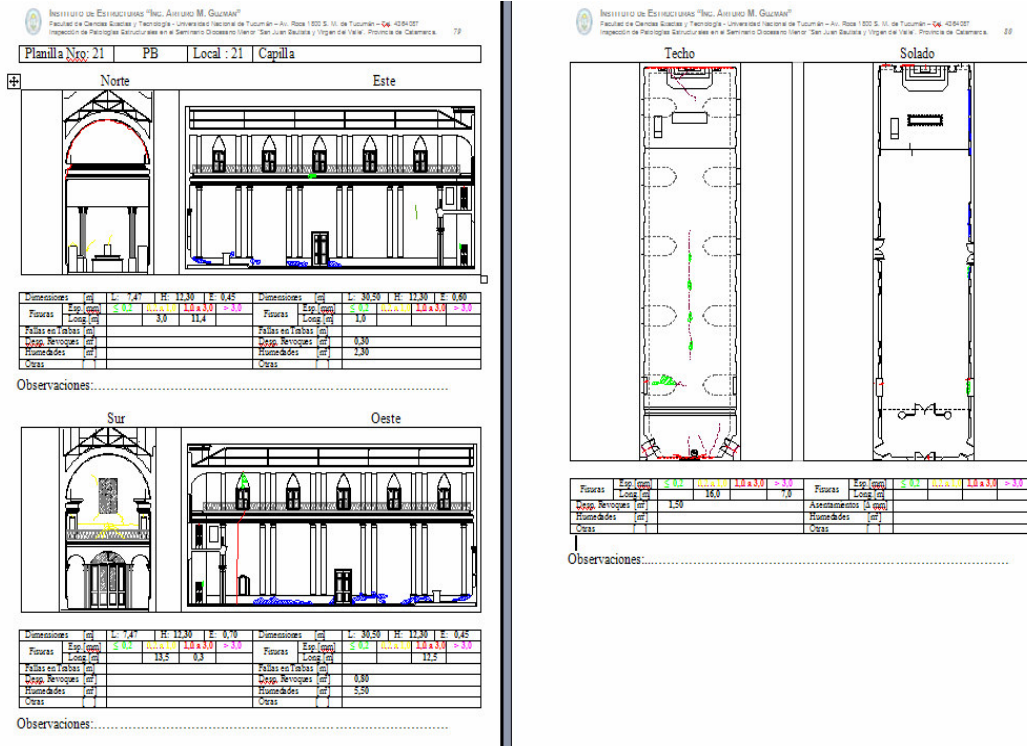
Los resultados del relevamiento patológico fueron volcados en planillas de locales y posteriormente se realizaron planos de patología de planta y corte. En la Figura 2 se muestra a modo de ejemplo, la planilla de locales de la capilla del seminario. Como elemento complementario se realizó un maqueta electrónica del edificio, que permite realizar una interpretación sistémica del registro de las patologías obtenidas.

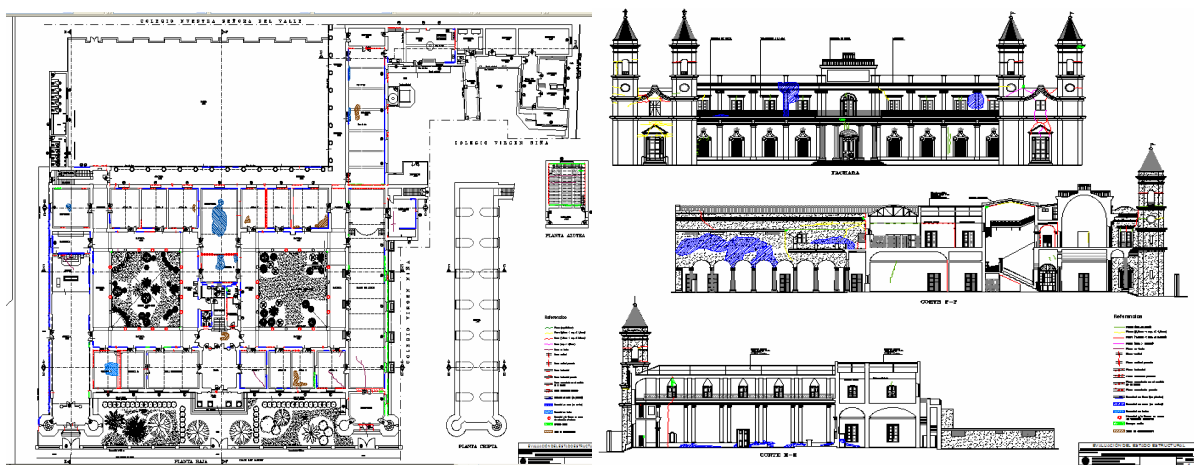
Seguidamente, en la Figura 3 se muestra el registro de patologías en el nivel de planta baja y en algunos cortes del edificio del Seminario Diocesano de Catamarca.

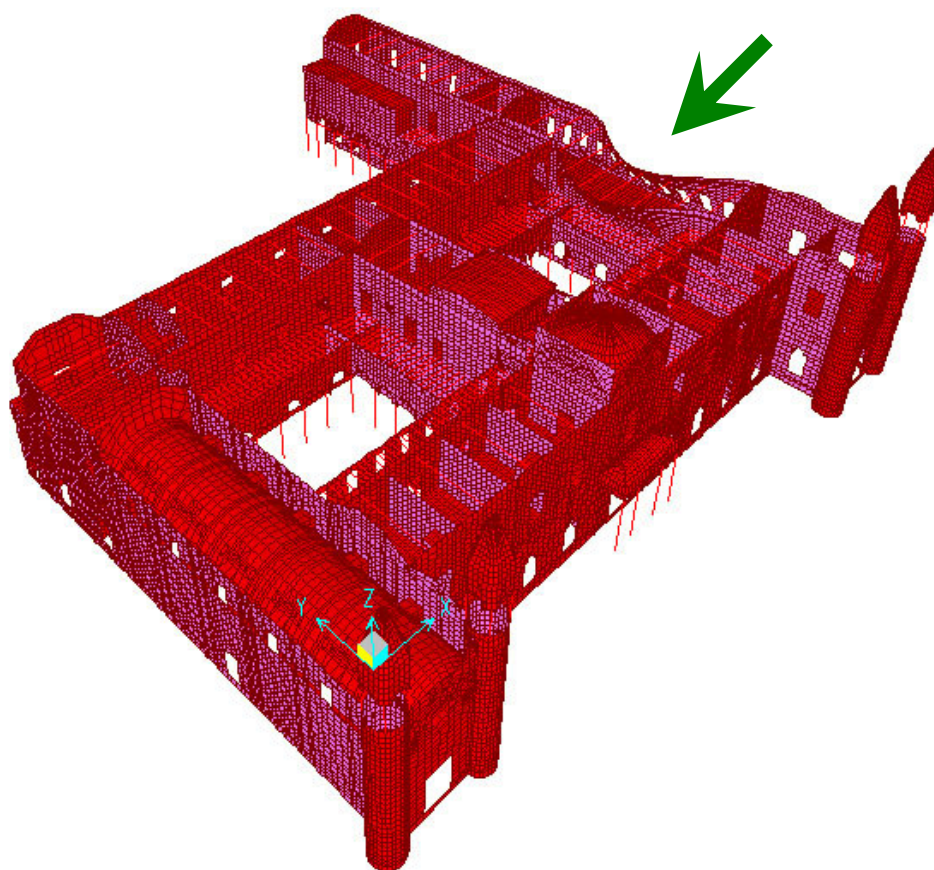
**Figura 4**

A modo de ejemplo se analiza la primera forma modal, como se aprecia en la Figura 4, corresponde a un modo de flexión según la dirección Este-Oeste, de los muros que limitan un salón en planta alta del ala Este del edificio. En la figura se resalta la ubicación del mismo mediante la utilización de una flecha de color verde. El período de dicha forma modal es de 0,368 segundos, por lo que puede resaltarse que se encuentra dentro del segmento de períodos que definen el plafón del espectro de pseudoaceleraciones correspondiente a la zona sísmica y al tipo de suelo en que se emplaza el edificio según la normativa vigente.

Es importante hacer notar, que se trata de un modo localizado, que deja al descubierto una zona crítica del edificio, dormitorio de seminaristas, ya que el muro en cuestión posee una longitud libre de 28 metros, una altura de 5,60 metros, debilitado por un alto número de aberturas y sin presencia de muros transversales en dicho tramo.

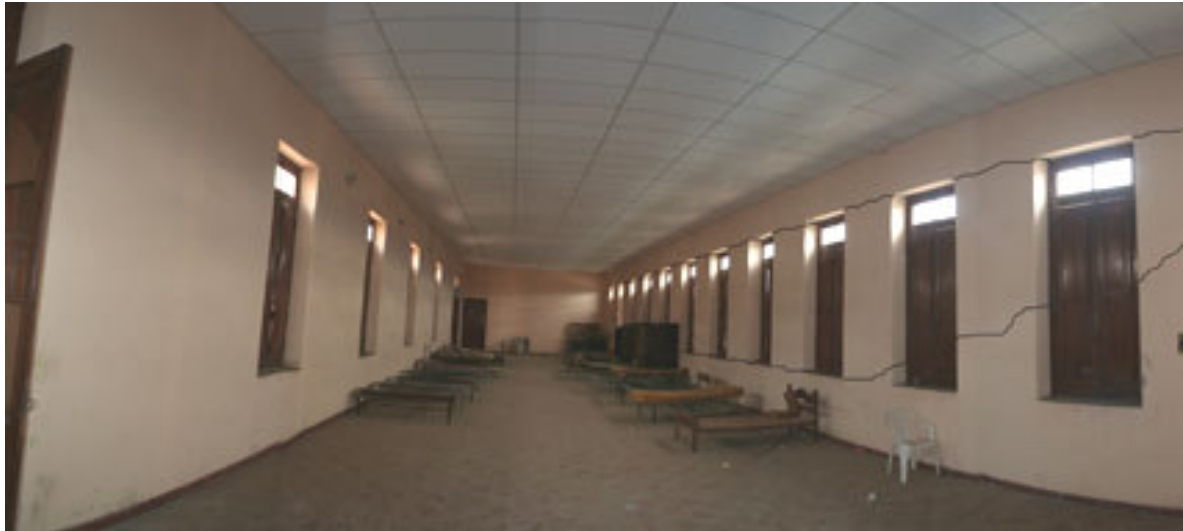
**Fotografía 15**

Esta deficiencia estructural, expuesta claramente por los resultados del análisis, se correlaciona perfectamente con los daños observados en correspondencia con dichos muros durante el sismo del 4 de septiembre de 2004, cuya direccionalidad coincidió con la del modo analizado. En la fotografía 15, se resaltan las fisuras producidas en este muro, a nivel de antepechos y dinteles en la mampostería entre aberturas.

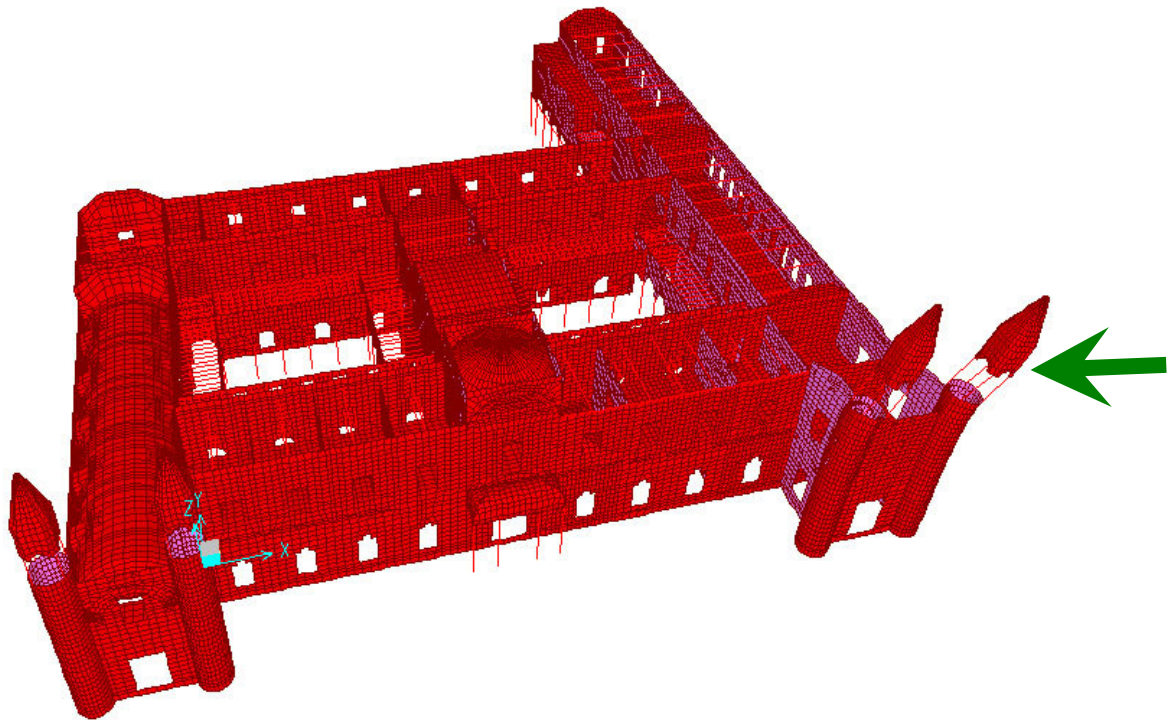
**Figura 5**

Un segundo ejemplo a mostrar lo constituye la tercera forma modal del edificio, con un período de 0,342 segundos, corresponde a la oscilación en dirección Este-Oeste de las torres del lado Este de la fachada. La Figura 5 muestra una vista completa del edificio bajo este modo de vibración. En la Fotografía 16 se puede apreciar que se trata de un modo de flexión de ambas torres, y se correlaciona perfectamente con el daño producido en las mismas y en el muro que las vincula como se puede ver en la Fotografía 14.
