# Identificación de materiales asbestiformes en la ex usina General San Martín, Ingeniero White (prov. de Buenos Aires)

## Identification of asbestiforms materials in the ex plant General San Martín, Ingeniero White (province of Buenos Aires)

Lescano, Leticia<sup>1-2</sup> ✉ - Maiza, Pedro J.<sup>1-3</sup> - Marfil, Silvina A.<sup>1-4</sup>

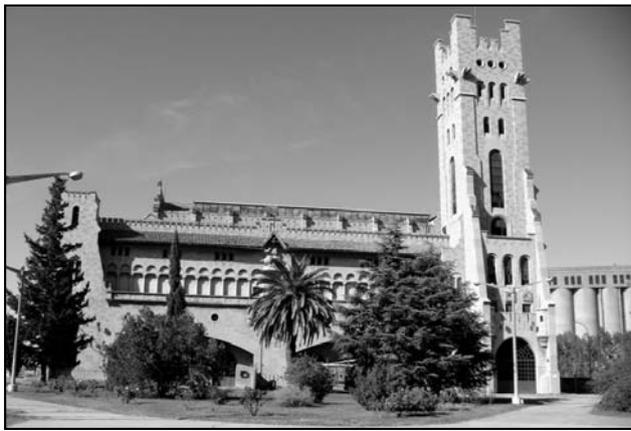
El edificio (Figura 1), presenta deterioro tanto en su interior como en sus paredes exteriores. Los trabajos de remodelación y puesta en valor harán necesario remover muchos materiales, entre los que se han identificado algunos que pueden ocasionar problemas ambientales. El principal cuidado que deberá tomarse para recuperar este edificio y que es necesario evaluar, es la presencia de materiales asbestiformes usados en diferentes partes de la construcción.

Figura 1. Usina del Castillo.

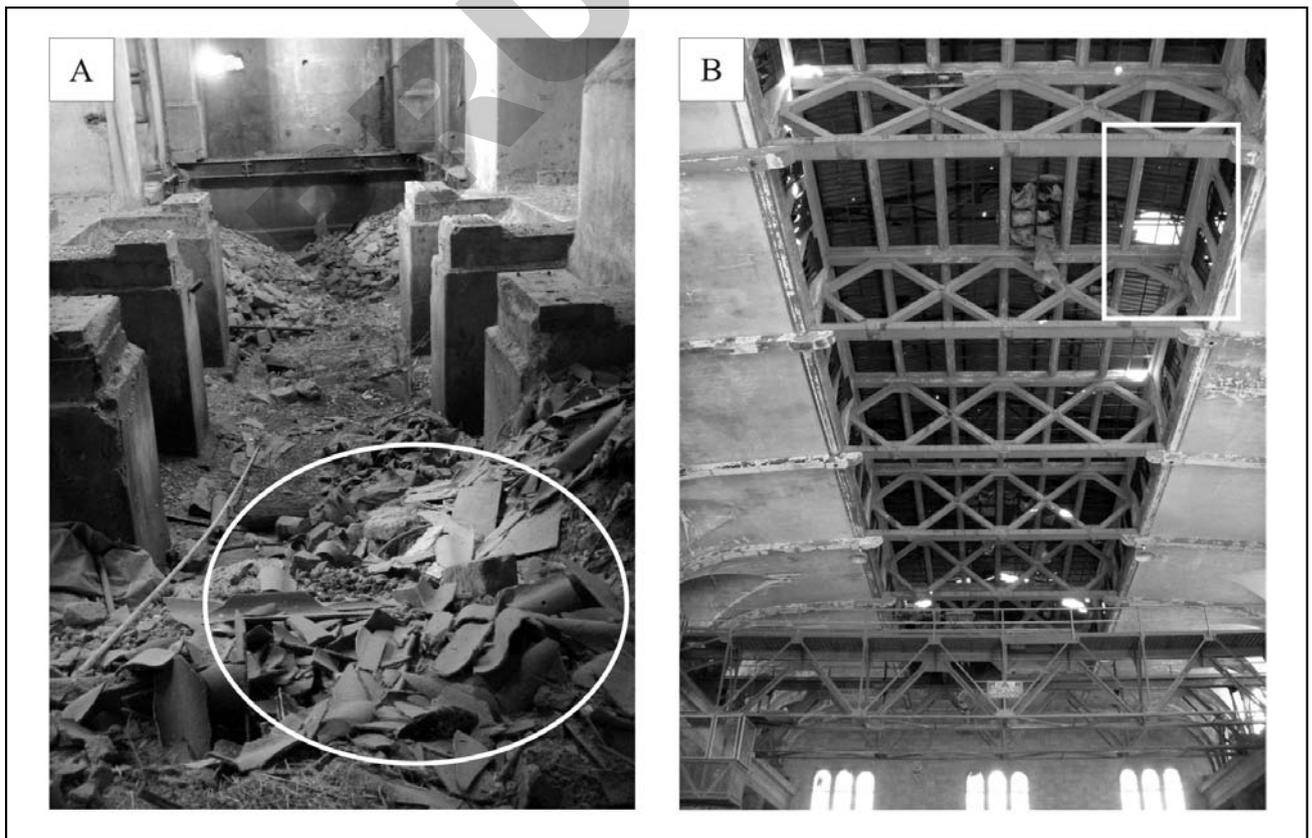
Se tomaron muestras de fragmentos de placas y chapas canaleta de fibrocemento, obtenidas entre los escombros que rellenan parcialmente las tolvas (Figura 2A). Este material constituía parte del techo de la estructura (Figura 2B).

Figura 2. A. Planta baja. Escombros y fragmentos de losas en el suelo. La zona marcada indica el material muestreado. B. En el sector recuadrado se observa la posición original que ocupaban las losas.

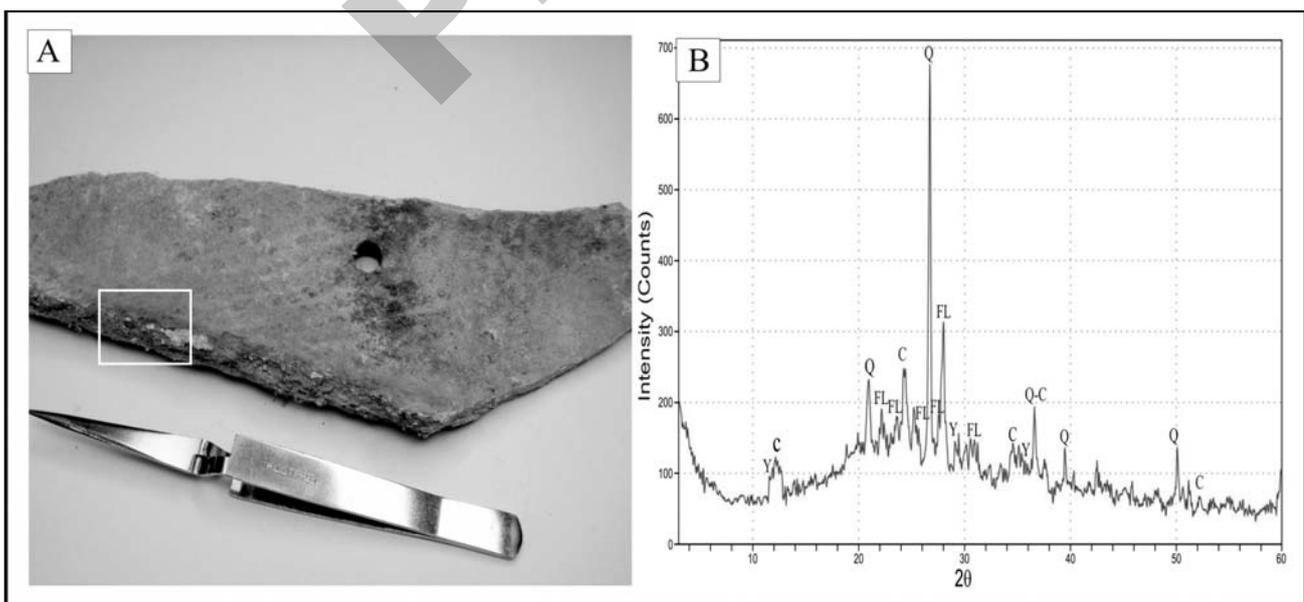
La canaleta analizada presenta una parte convexa (hacia el exterior) y posee un espesor de unos 6 a 7 mm (Figura 3A). Este material está constituido por capas sucesivas de mortero con asbesto, dispuesto subparalelamente hacia el exterior de la chapa. Ambas superficies muestran una textura característica producida por compactación durante el proceso constructivo.

Por difracción de rayos X se identificó cuarzo, yeso, feldespato y crisotilo. Este mineral, se determinó por sus máximas reflexiones en 7,32; 3.66 y 2.45 Å, comparables con la ficha ICDD 31-808 (ICDD, 1986) (Figura 3B).

Figura 3. A. Fragmento de canaleta compuesta por capas sucesivas de mortero con asbesto. B. DRX de la canaleta (Y: yeso, C: crisotilo, FL: feldespato y Q: cuarzo).

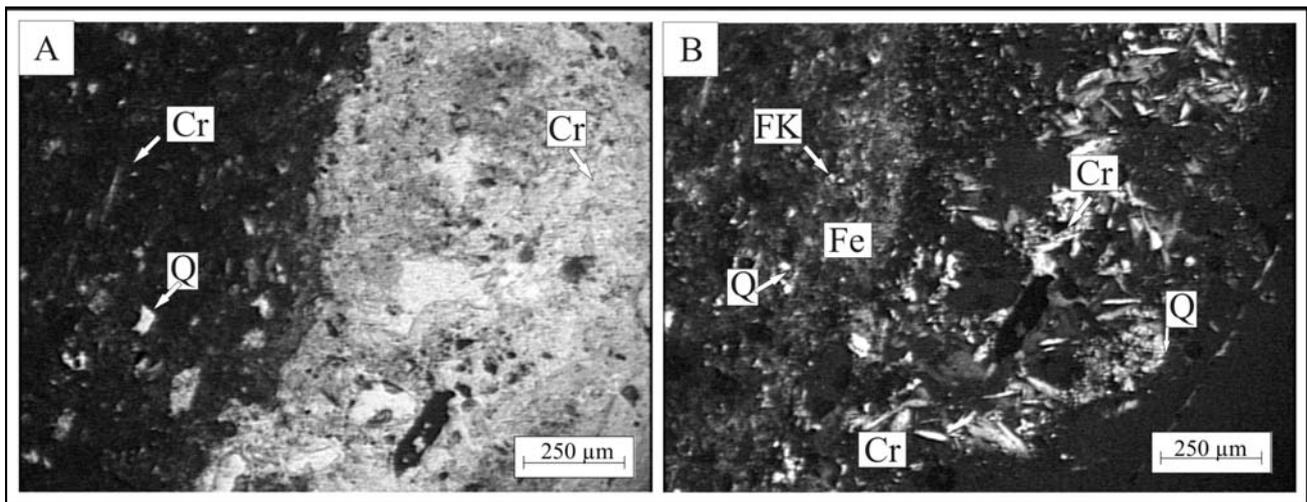
Se realizó un corte delgado transversal a la chapa para observar la distribución de las fibras de asbestos. Se reconocieron claras diferencias composicionales entre el sector expuesto y la zona interna. En la Figura 4A, se observa el contacto entre ambos sectores: tonos rojizos debido a los óxidos de hierro en el sector interno de la teja y tonalidades claras en la zona expuesta a condiciones exógenas durante décadas. Los cristales fibrosos (y en algunos casos aciculares) presentan bajo índice de refracción, extinción paralela y relieve moderado. Por sus

características ópticas se determinó como crisotilo. Se reconocen algunos cristales de cuarzo y feldespato dentro del mallado fibroso, enmascarados por óxidos de hierro. En la Figura 4B, se observa un sector donde la capa expuesta a las condiciones exógenas, presenta mayor espesor y las fibras aparecen como agregados de mayor tamaño. Existe una variación sustancial en el tamaño de las fibras (entre 15 y 100 µm de largo). Se reconocen paquetes entrelazados.

Figura 4. Contacto entre el material expuesto y la zona interna. A. Con luz paralela. B. Con nicoles cruzados. Cr: crisotilo, Q: cuarzo, FK: feldespato potásico, FE: óxidos de hierro.

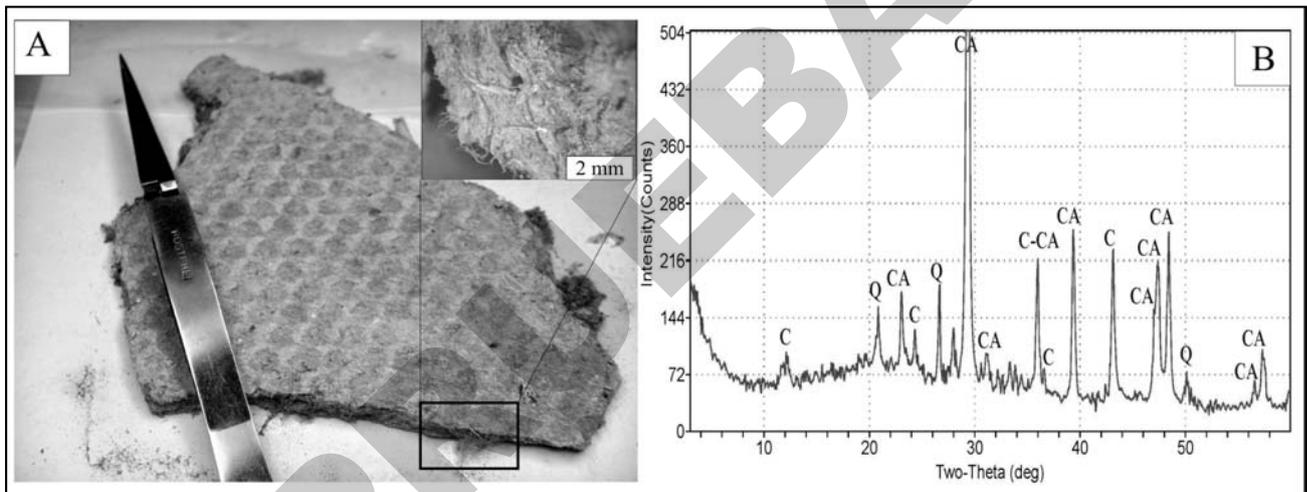
Se observó además un tipo de chapa de fibrocemento plana, utilizada en paneles. El espesor de la muestra es de 4 a 5 mm y su estructura es diferente a la descrita anteriormente. Presenta abundante cantidad de materiales fibrosos, con características asbestiformes, en sus dos superficies exteriores. Una de ellas tiene buena terminación, es lisa y no sobresalen las fibras. La otra, tiene la típica textura que deja la prensa al ser compactada y es posible observar algunas fibras en la superficie (Figura 5A). Con estereomicroscopio se observó la sección transversal de la placa constituida por material cementíceo, clásico, principalmente arena y material fibroso, de color blanquecino característico del crisotilo, comúnmente llamado asbesto blanco. La longitud de las fibras es variable, alcanzando en algunos sectores 0,5 cm. Son suaves y se entrelazan de manera natural. Otra característica destacable de estos minerales, es que pueden ser tejidos o juntados por presión con gran facilidad.

Por difracción de rayos X se identificó cuarzo, feldespato y en menor proporción calcita y crisotilo, además de materiales amorfos (Figura 5B).

Figura 5. A. Fragmento de chapa donde se distingue la textura superficial por compactación. B. DRX del material cementíceo [C: crisotilo, Q: cuarzo, CA: calcita].

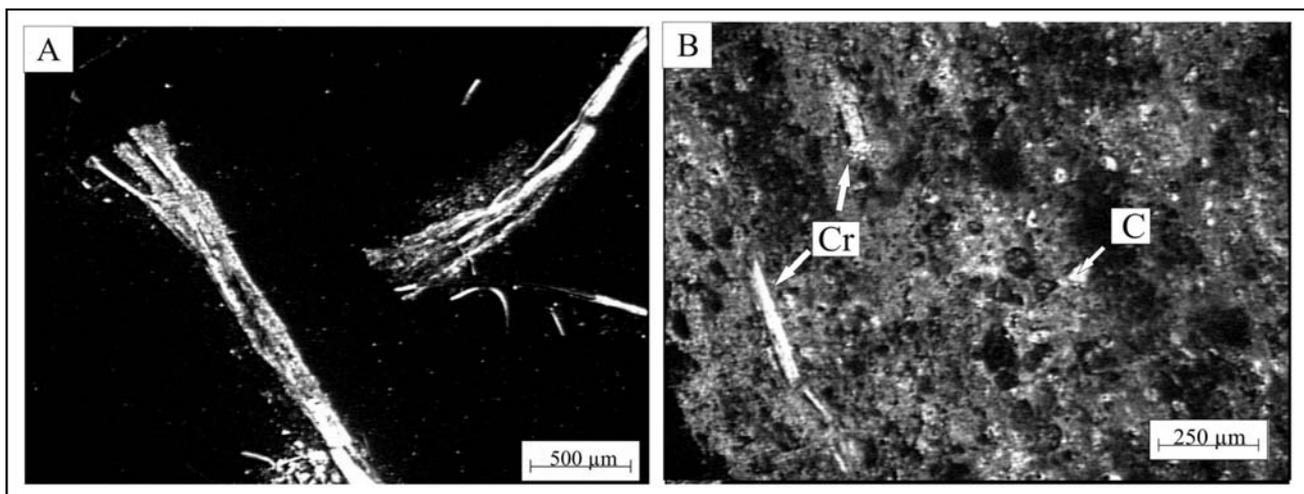
Al microscopio óptico, los minerales asbestiformes presentan extinción recta, son flexibles y se separan en fibras de menor tamaño (Figura 6A).

Figura 6. Microscopía de polarización con nicols cruzados. A. Fibras flexibles de crisotilo, (grano suelto). B. Fibras dentro del material de las placas (en secciones delgadas). Cr: crisotilo, C: carbonatos.

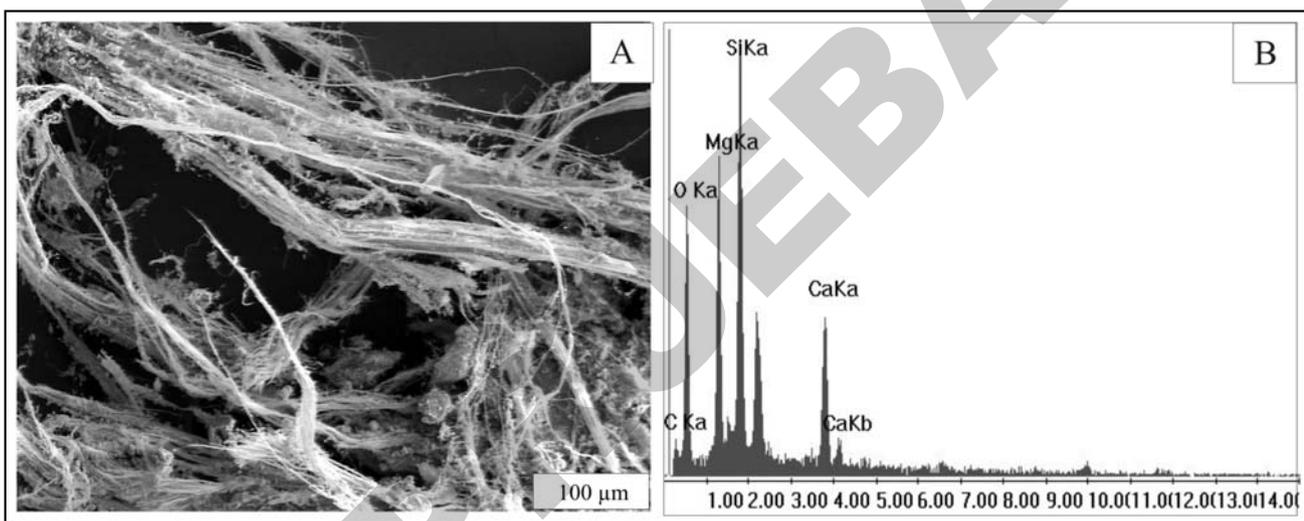
Con microscopio electrónico de barrido se observó la morfología típica de minerales asbestiformes, especialmente las características del crisotilo. En la Figura 7A, se muestra las fibras rizadas y curvadas del mineral con un largo que supera los 500 µm. Debido a su entrelazamiento y su longitud es casi imposible distinguir el comienzo y el final de una misma fibra. Las fibras se entretrejen de manera natural y se desmenuzan las puntas generando fibras rizadas más pequeñas. Se reconocieron impurezas de minerales carbonáticos y clásticos relacionados con el material cementíceo e inerte de la losa. En la Figura 7B, se muestra el espectro EDS donde se identificó Si, O y Mg,

constituyentes principales del crisotilo y Ca relacionado a con la calcita del cemento y de las impurezas.

Figura 7. A. Fibras extensas, rizadas y curvadas de crisotilo. B. EDS del material 7A.

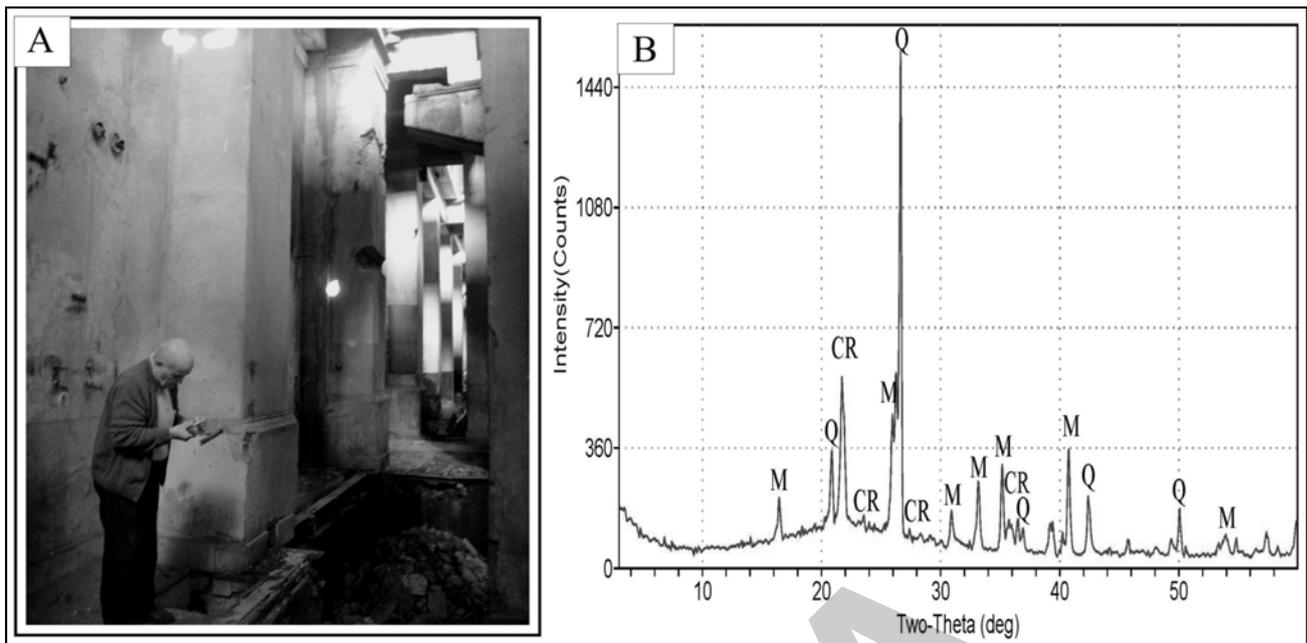
Los materiales analizados se obtuvieron de los pedestales de las columnas del primer piso del edificio, nivel donde se localizaban los generadores (Figura 8A). Están compuestos por “material refractario” premoldeado y calcinado. La arena es de grano grueso con matrix litológicamente semejante y muy escaso cemento, sinterizado como consecuencia del proceso de calcinación a la que fue sometida para obtener determinadas características físicas, mecánicas y químicas. Macroscópicamente, no se observaron materiales asbestiformes.

Por DRX se determinó la presencia de mullita con crisotbalita subordinada. De los minerales originales de la arena solo se conserva cuarzo relíctico (Figura 8B).

Figura 8. A. Muestreo en los pedestales de las columnas, primer piso del edificio. En el hueco del piso se localizaban los generadores. B. DRX del material (M: mullita, Q: cuarzo y Cr: cristobalita).

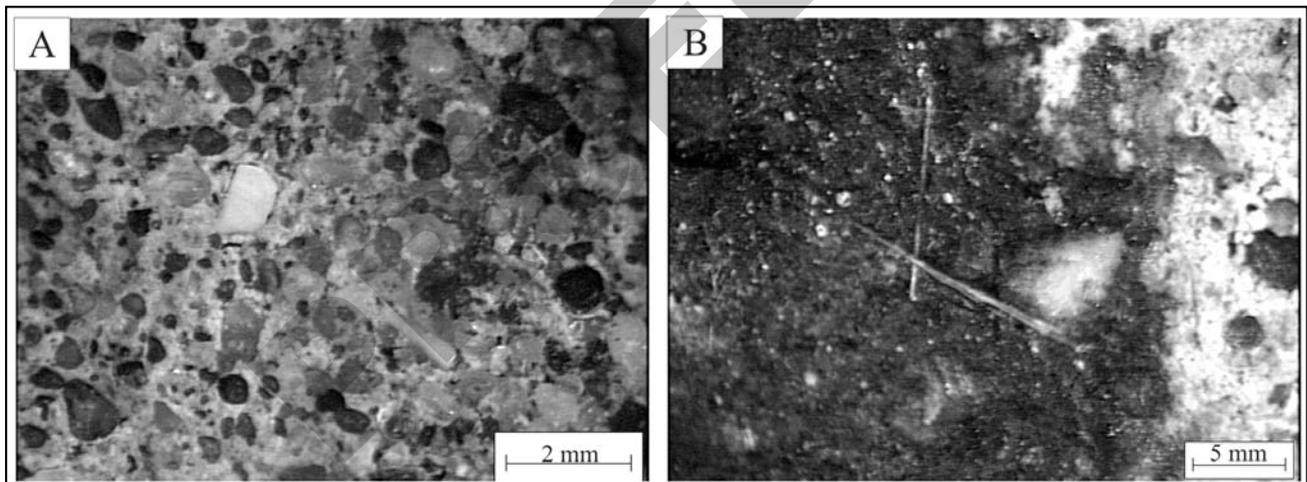
La superficie de las columnas analizadas está recubierta con una pintura asfáltica, que contiene abundante material fibroso. La porosidad es normal y se observaron algunas fisuras vacías. En la superficie se reconocieron zonas carbonatizadas. El recubrimiento externo se realizó con una arena cuarzosa (tipo

En la pintura relíctica se observaron abundantes fibras birrefringentes de dimensiones variables, con largos que van desde los 100 micrones hasta superiores a 4 mm (Figura 9B). El ancho no supera los 10 micrones. Se separaron de la pintura y analizaron con microscopio de polarización. Por sus características ópticas corresponden a crisotilo. Por DRX no se identificaron minerales asbestiformes. En el material del recubrimiento externo también se observaron estas fibras pero se adjudicaron a componentes de la pintura que infiltró al revoque.

Figura 9. A. Capa gruesa en contacto con el hormigón de las columnas. B. Pintura asfáltica con material fibroso (con estereomicroscopio).

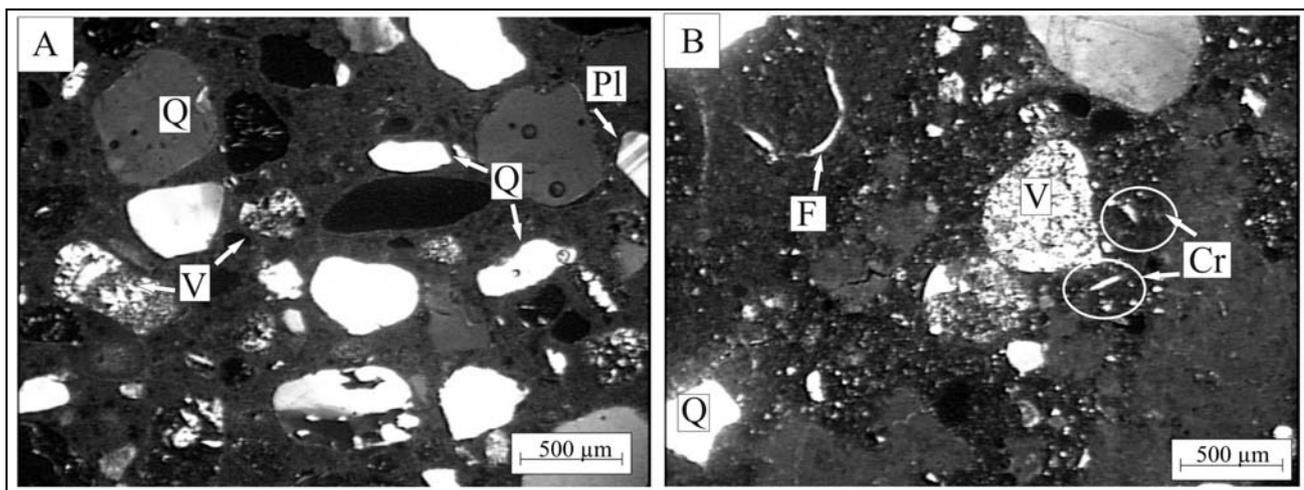
La pasta cementicia contiene oxidados de hierro. Presenta algunas fisuras. No se observaron minerales fibrosos (Figura 10A). En la pintura asfáltica se identificaron los clastos antes mencionados y dos tipos de fibras. Una con características de fibras textiles u orgánicas (es poco abundante), rizada, presenta leve birrefringencia y extinción ondulante no muy clara. El otro tipo de fibras tiene extinción recta, birrefringencia moderada son más cortas y terminan en punta. Se presentaron asiladas, incluidas en el material adherente. Por sus características ópticas se determinaron como crisotilo (Figura 10B).

Figura 10. A. Hormigón de la columna. B. Recubrimiento, pintura asfáltica. Q: cuarzo, V: vulcanita, Pl: plagioclase, F: fibra textil y Cr: crisotilo.

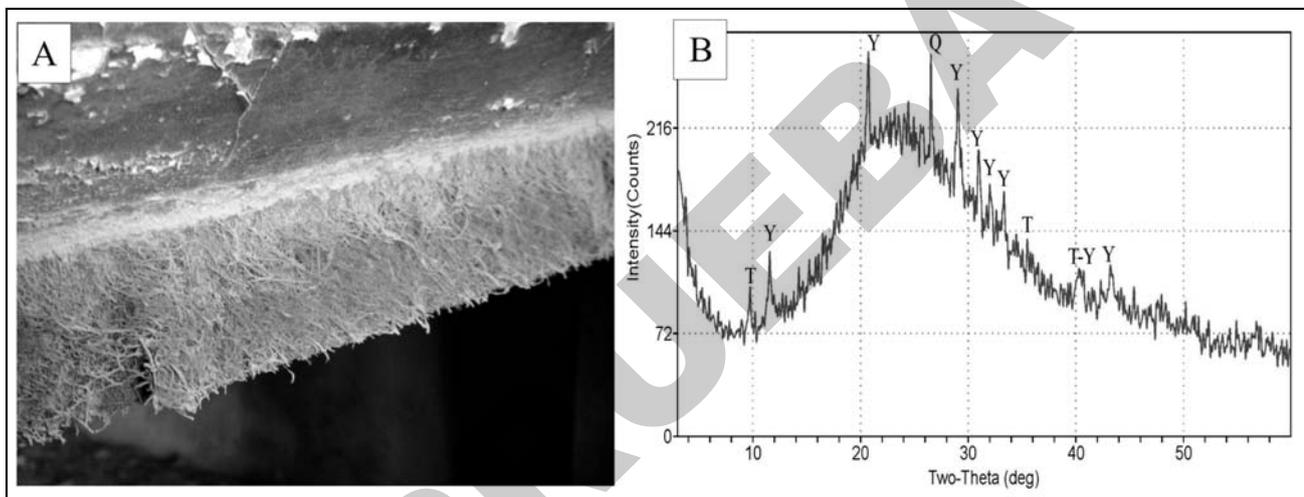
espesor de aproximadamente 10 mm (Figura 11A). Son de fieltro, están constituidas por un material fibroso incluido en la pintura asfáltica y arena usadas sellar la tapa. Está impregnada de aceite o combustible. Las fibras, al calcinarse se disgregan y se queman. Por difracción de rayos X, se identificó cuarzo, yeso y talco, (utilizado como inerte con el material fibroso amorfo) (Figura 11B). No se identificaron minerales asbestiformes.

Figura 11. A. Detalle del marco, donde se observa el fieltro fibroso (sella-junta). B. DRX del material fibroso de la sella-junta.

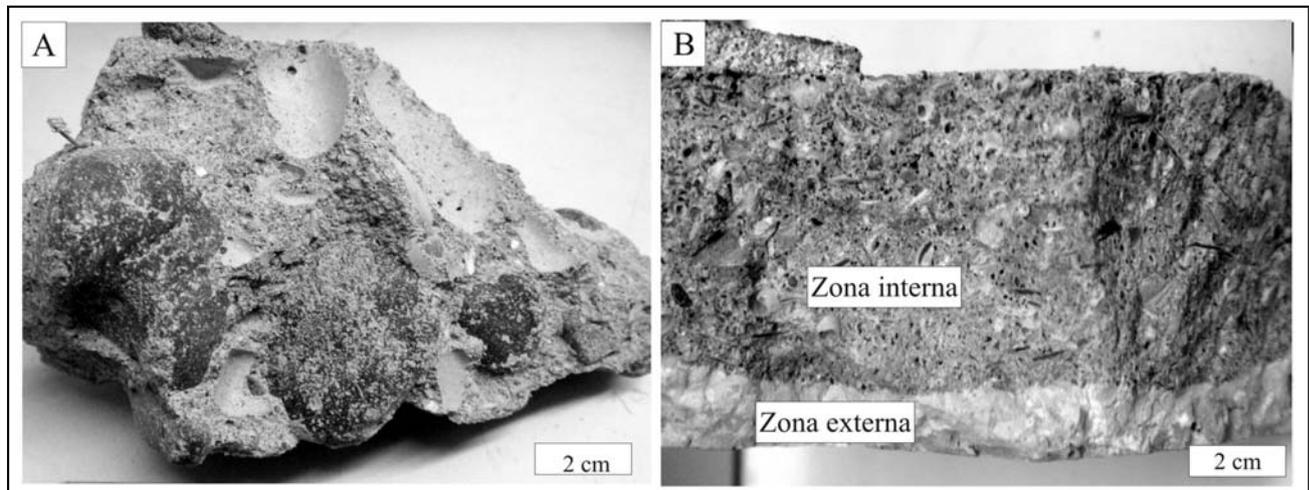
Los zócalos de las columnas están compuestos por baldosas, en muchos casos con evidencias de deterioro. Este material se encuentra constituido por dos capas: una externa (expuesta al ambiente) y una interna (en contacto con el pegamento) (Figura 12B)

**Figura 12. A. Hormigón con clastos de canto rodado de composición volcánica, de tamaños destacables. B. Contacto entre las dos zonas del material de los zócalos.**

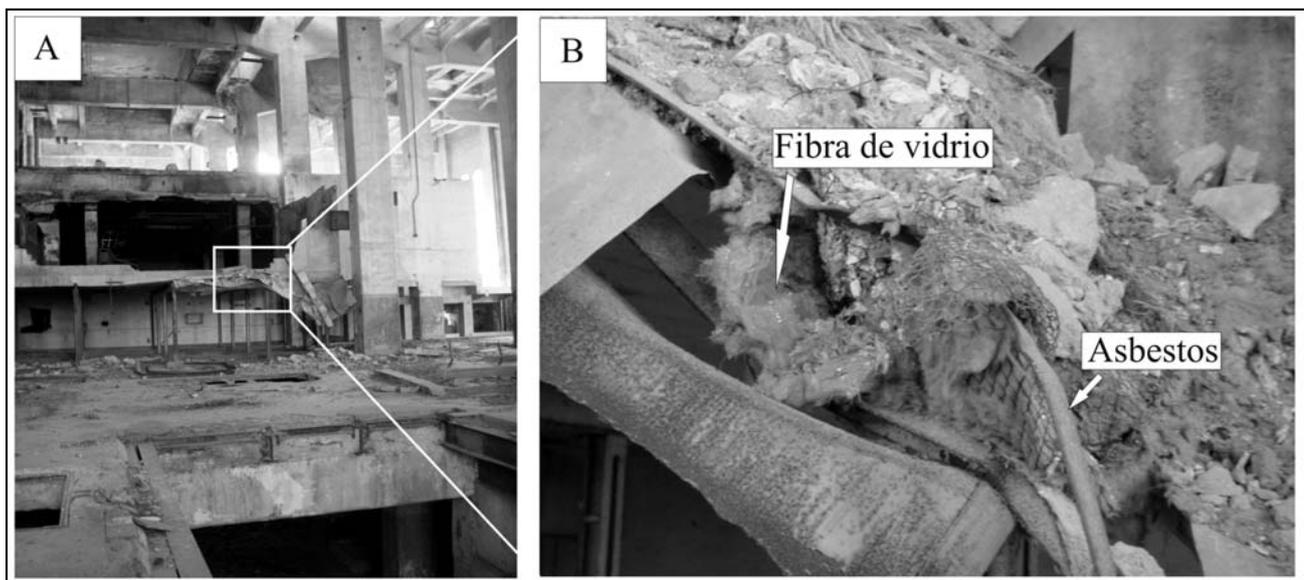
En un sobretecho, construido en una etapa más reciente, en el segundo piso, se reconocieron y relevaron dos materiales aislantes, con características fibrosas, que presentan composición y morfología diferente. Uno corresponde a una placa del cielorraso y el otro es un material adherido a la placa (Figura 13A). Este último se presenta como masas fibrosas entrelazadas, aisladas y dispersas debido a la degradación de los componentes. Tiene una coloración parda debido al envejecimiento y a la tinción con óxidos e hidróxidos de hierro. Al microscopio es isótropo. Por sus propiedades ópticas, y su facilidad para la molienda se determinó como fibra de vidrio. Presenta evidencias de desvitrificación, ya sea por envejecimiento o por su exposición a un medio agresivo, procesos que aumentan considerablemente su fragilidad. La fibra de vidrio, es uno de los materiales más usados en la actualidad y el reemplazante más difundido de los asbestos.

Figura 13. A. Cieloraso caído en la planta alta del edificio. B. Detalle del techo, donde se observa los materiales aislantes fibrosos.

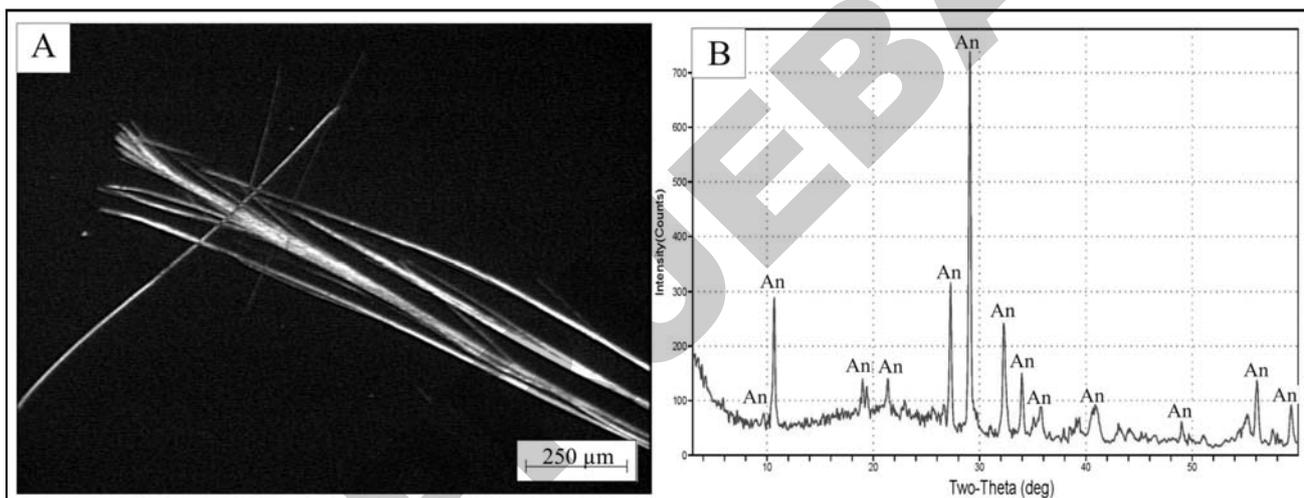
El otro material analizado posee características fibrosas, elásticas y presenta resistencia al momento de la molienda. Se ubica en placas de 1 a 1,5 cm de espesor, con ambas superficies selladas con pintura o materiales de revestimiento de coloración gris. Las fibras que componen la placa fueron separadas y analizadas con microscopio óptico determinándose su anisotropía y la extinción levemente oblicua (menor a 5°). Se disponen en haces de fibras extensas, con sus puntas desarmadas generando un desmenuzamiento en otras de menor tamaño (Figura 14A). Son muy abundantes, de muy baja densidad, volátiles y no superan los 60 µm de largo y 8 µm de ancho. Por difracción de rayos X, se determinó como grunerita, con

sus reflexiones mayores en 8,33, 2,77, 3,07 y 2,63 Å, comparables con la ficha ICDD 31-631 (ICDD, 1993) (Figura 14B). Este mineral pertenece a una serie isomorfa de anfíboles. Sus extremos se denominan cummingtonita ((Mg,Fe)<sub>7</sub>Si<sub>8</sub>O<sub>22</sub>(OH)<sub>2</sub>) y grunerita (Fe<sub>7</sub>Si<sub>8</sub>O<sub>22</sub>(OH)<sub>2</sub>). La amosita es el nombre comercial de la variedad mineralógica de asbesto grunerita correspondiente a las iniciales de Asbestos Mines of South África. Se presenta en forma de fibras rectas y no es muy adecuada para hilado debido a su dureza y fragilidad. Es resistente a los ácidos y al calor, y se utiliza como aislante. Después del crisotilo, la amosita fue el segundo asbesto más común usado en productos comerciales y su mayor productor fue África. Su uso ha disminuido en gran parte desde que fue demostrada su peligrosidad.

Figura 14. A. Fibras birrefringentes, extensas y flexibles. B. DRX del material fibroso del techo. An: anfíbol.

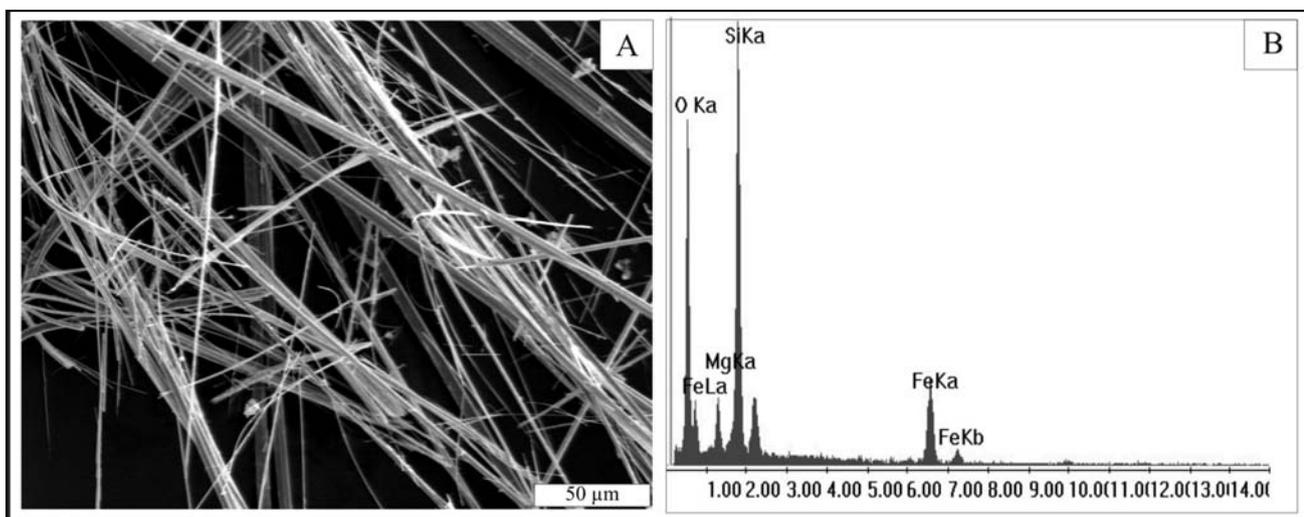
Por microscopía electrónica de barrido se pudo reconocer la morfología típica de los anfíboles asbestiformes. La Figura 15A muestra la morfología de los cristales anfibólicos. Son fibras finas, rectas y rígidas, sus extremos se encuentran fracturados y/o desmenuzados. Este hábito es extremadamente peligroso ya que, al inhalar las agujas de anfíboles, especialmente las más cortas y rígidas, alcanzan los espacios bronquioloalveolares con mayor facilidad que las fibras curvadas de crisotilo, y llegan a las vías respiratorias generando enfermedades pulmonares. En la superficie de las fibras se reconocieron impurezas del material que compone la placa aislante. El análisis de EDS, permitió identificar Si, Mg, O, y Fe, confirmando la composición de este anfíbol-asbesto (Figura 15B).

Figura 15. A. Fibras rectas y rígidas. B. EDS de las fibras de anfíboles.

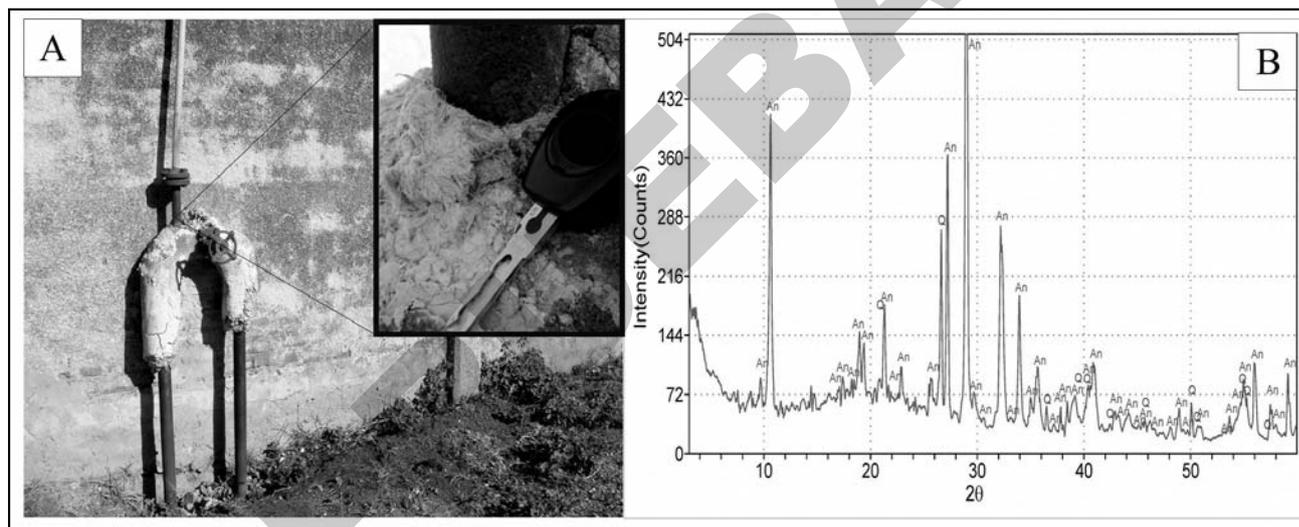
La muestra se obtuvo del revestimiento (aislación) de un caño de aproximadamente 5" ubicado en el patio, en el sector oeste del predio, próximo a una pared medianera (Figura 16A). Se presenta como un fieltro, con una débil protección externa de yeso, muy deleznable y fácilmente liberado al ambiente exógeno con posibilidades de ser dispersado por el viento. En el recuadro se observa un detalle las fibras expuestas.

extremadamente liviano y arrancado y llevado con facilidad por el viento. Teniendo en cuenta estas características, se considera muy nocivo a efectos ambientales, por ser fácilmente movilizado, dispersado e incorporado al material particulado en suspensión.

Por difracción de rayos X, se determinó como un mineral del grupo de los anfíboles. Por la estructura, corresponde a grunerita, con sus mayores intensidades en 8,33, 2,77, 3,07 y 2,63 Å, comparables con la ficha ICDD 31-631 (ICDD, 1993) (Figura 16B). Además se reconocieron reflexiones menos intensas de cuarzo.

Figura 16. A. Caño exterior revestido con asbesto. Detalle del material fibroso. B. DRX del material aislante. An: anfíbol, Q: cuarzo.

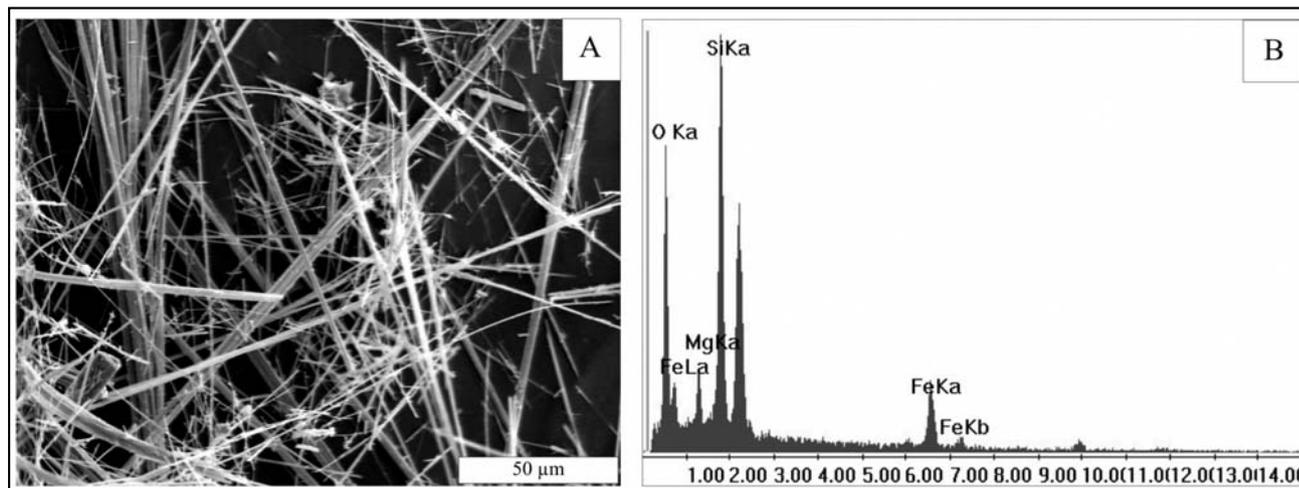
Las fibras observadas con microscopio electrónico de barrido, presentan hábito acicular característico de los anfíboles-asbestos (Figura 17A). Las dimensiones son variables, aunque predominan las fibras largas. Los extremos poseen una terminación, en algunos casos, en punta astillosa. Las fibras menores son producto del desprendimiento de otras mayores, generando

hábitos asbestiformes y fibras quebradizas. En algunos casos se destaca su terminación tipo aguja. El análisis de EDS permitió identificar Si, Mg, O y en menor proporción Fe (Figura 17B).

Figura 17. A. SEM de las fibras del recubrimiento externo. B. Espectro EDS.

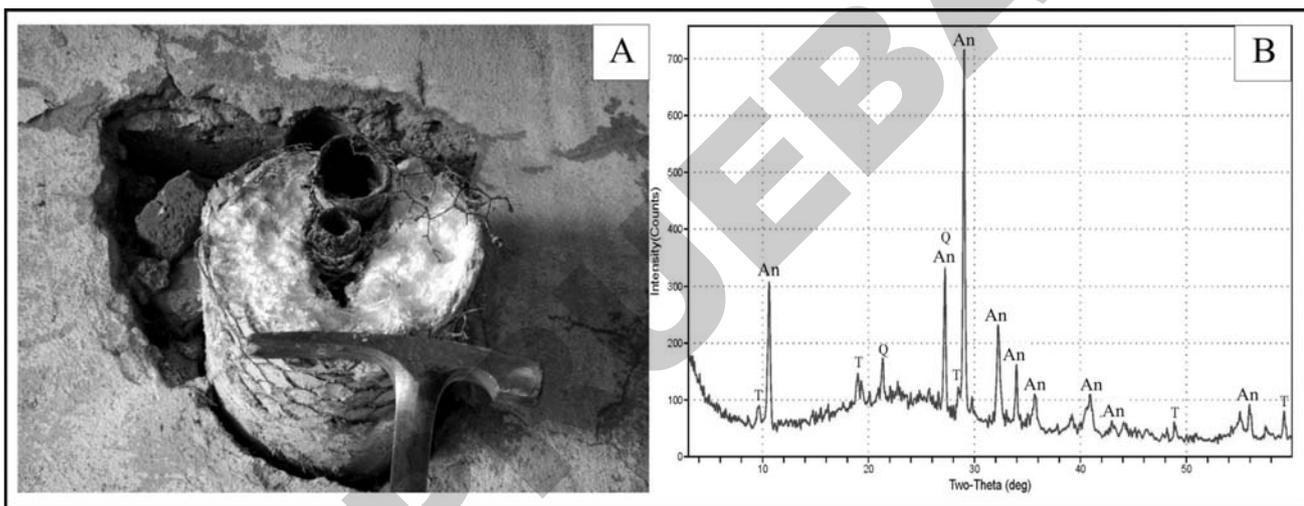
En el interior del edificio existen algunos caños revestidos con materiales fibrosos. Se localizan en la planta baja de la usina y se conectan hacia la parte superior. Están cortados y aún conservan el material fibroso que los recubría (Figura 18A).

Por difracción de rayos X, se determinó que la composición es similar a la del recubrimiento del caño exterior. Se reconocen las reflexiones de anfíboles (amosita), de muy buena cristalinidad, con valores en 8.37 y 3.07 Å, cuarzo y talco. Este último se observa en el material adherido a las fibras. Bajo microscopio petrográfico las fibras presentan las mismas propiedades ópticas que la muestra anterior, y se reconocen impurezas de cuarzo, óxidos de hierro y talco. Además, puede observarse una malla de alambre galvanizado usado para contener el material aislante y una delgada capa de yeso que le otorga terminación.

Figura 18. A. Caño truncado recubierto de material fibroso. B. DRX del material fibroso

7. Los materiales fibrosos que recubren los caños constituyen un problema muy serio ya que además de poseer en su composición cristales de anfíboles aglutinados y poco protegidos del ambiente, son altamente dañinos para la salud humana, ya que fácilmente se volatilizan, disminuyen constantemente de tamaño, están fragilizados por el tiempo transcurrido desde su utilización y son dispersados principalmente por el viento.

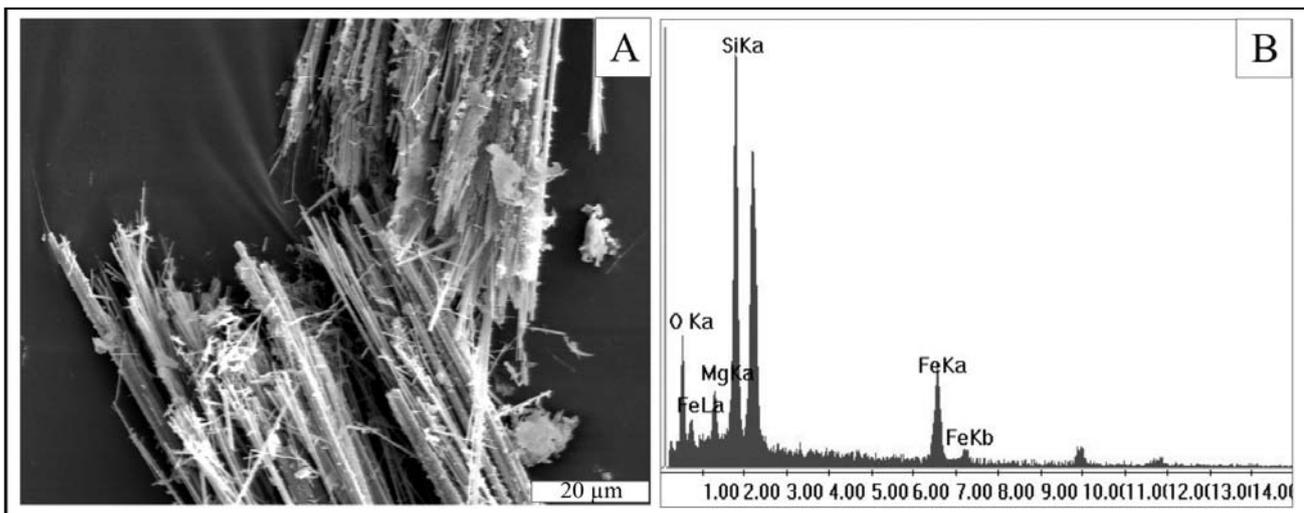
Al SEM, los cristales presentan morfología asbestiforme, similar a la mencionada en la muestra anterior. En la Figura 19A, se observa las terminaciones de los paquetes de fibras y como de una misma se separan otras de menor espesor, la morfología es fibrosa y acicular. Entre éstas, hay impurezas de talco y material del producto cementante. Las fibras, son rígidas y extensas, las más largas son flexibles. El análisis de EDS permitió identificar Si, Mg, O, y Fe (Figura 19B).

Figura 19. A. Morfología de las fibras de anfíboles (SEM). B. EDS de las fibras.
