CARACTERIZACIÓN Y EVALUACIÓN DE LA ARQUITECTURA DE MEDIADOS DEL SIGLO XIX EN CORRIENTES. PROPUESTA DE RESTAURACIÓN DE LA EX CASAQUINTA FERRO.

Angela Sánchez Negrette

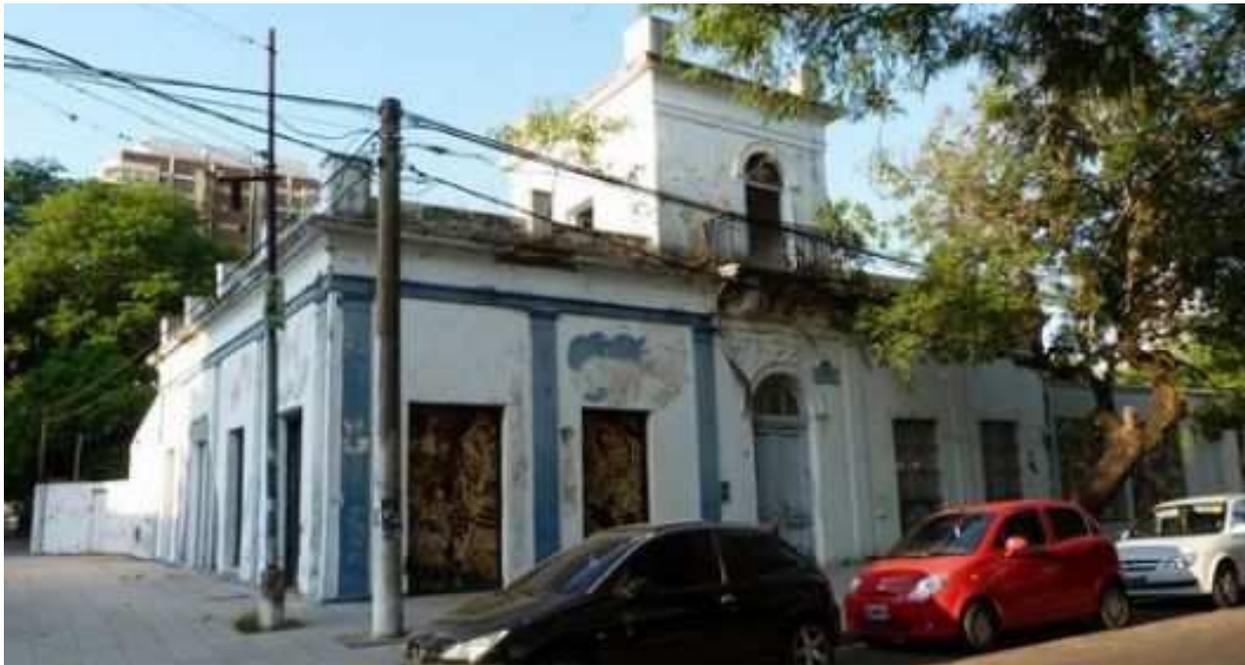
Figura 1- Vista exterior desde la esquina. Obsérvese la residencia y a continuación el sector del astillero, ambos con murales colocados durante el 2005.

En la fachada del sector de la residencia lamentablemente las carpinterías en madera (marcos, hojas, y celosías) le fueron retirados sobre la línea de fachada; a la fachada principal- calle Pellegrini- en el año 2005 le han sobrepuesto unos murales artísticos esgrafiados en los correspondientes vanos pertenecientes a dos espacios –una puerta y una ventana- de estas carpinterías, por una actividad del Municipio según la aclaración que versa sobre el extremo Este de los mismos. Estos dos murales que se encuentran sobre la obra histórica serán removidos siguiendo el criterio de conservación de los mismos. En el sector también sobre fachada de lo que sería la estructura de los antiguos astilleros, ante la no existencia de vanos en dicho muro, sino exclusivamente el portón de entrada, se le adosaron también una serie de murales similares a los descritos anteriores pero que no se considera en esta etapa deban ser removidos, ya que no alternan en gran medida la estructura del mismo y son considerados reversibles.

La observación de su fachada permite ver que la situación del mismo es en términos generales de conservación *regular* y en alguna parte *mala* si bien no amenaza su valor estructural sino superficial por la aparición de plantas parásitas, humedades ascendentes como descendentes por fallas en su cubierta como por la inexistencia de capas aisladoras; también se observan manchas que denotan la presencia de microorganismos (a causa de la humedad), costras negras, chorreaduras, y algún parche en cemento.

En consecuencia con este criterio se recomienda que la intervención en fachada del sector residencial sea restaurar la lectura original acorde con el lenguaje que poseía incluyendo la restitución de carpinterías en aberturas y los pretilos en remate del conjunto; más aún teniendo en cuenta que las modificaciones que se produjeron fueron de degradación, sin observarse alguna intencionalidad de respeto hacia el edificio. En su interior se considera que deben ser respetado en esencia el planteo de tipología aunque deberá ser agregado sanitarios y áreas de servicio con una propuesta de una entidad equilibrada con el conjunto para no invalidar el esquema general de habitaciones- galería – patio. (Fig. 4)

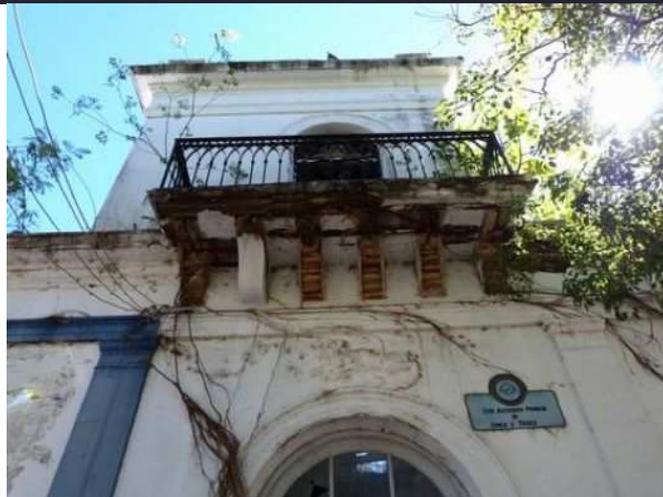
Figura 2-El balcón del mirador sobre puerta principal.

Se observan elementos metálicos a la vista oxidados, en el sector de balcón en voladizo, deterioro común en este tipo de fachadas, lo que ocasiona pérdida de revoques y desprendimientos varios. El balcón, por su estado debe ser restaurado con una fuerte intervención de desarme de la estructura, eliminación de troncos y raíces de mediano porte, restitución de masa de compresión y tejuelas de ladrillos y reposición de la casi totalidad de

ménsulas: seis (6) , las cuales se encuentran disgregadas por el efecto de raíces de plantas y las filtraciones efectos de las fisuras. En ese sentido las ménsulas confeccionadas en ladrillos saledizos culminaban en una planchuela de hierro que se encontraba solidaria en tres planchuelas que corren paralelas y apoyadas sobre las primeras -a modo de tablazón de maderas- las cuales sostienen los ladrillones que componen el piso o base del balcón.

El balcón según el cateo realizado se encuentra con sus componentes totalmente disgregados por el crecimiento de raíces y troncos en el entramado doble de ladrillos y las planchuelas con un alto proceso de oxidación. Ante esta evidencia será necesario el desarme del mismo previo apuntamiento y registro de todos los componentes para la restauración del mismo con una consolidación estructural y debiendo revisarse para recomponer la impermeabilización de ser necesario, tanto en la membrana bajo baldosas, como en los umbrales de la carpintería, además de la verificación de las pruebas hidráulicas referentes al nivel de escurrimiento la descarga de agua del balcón.

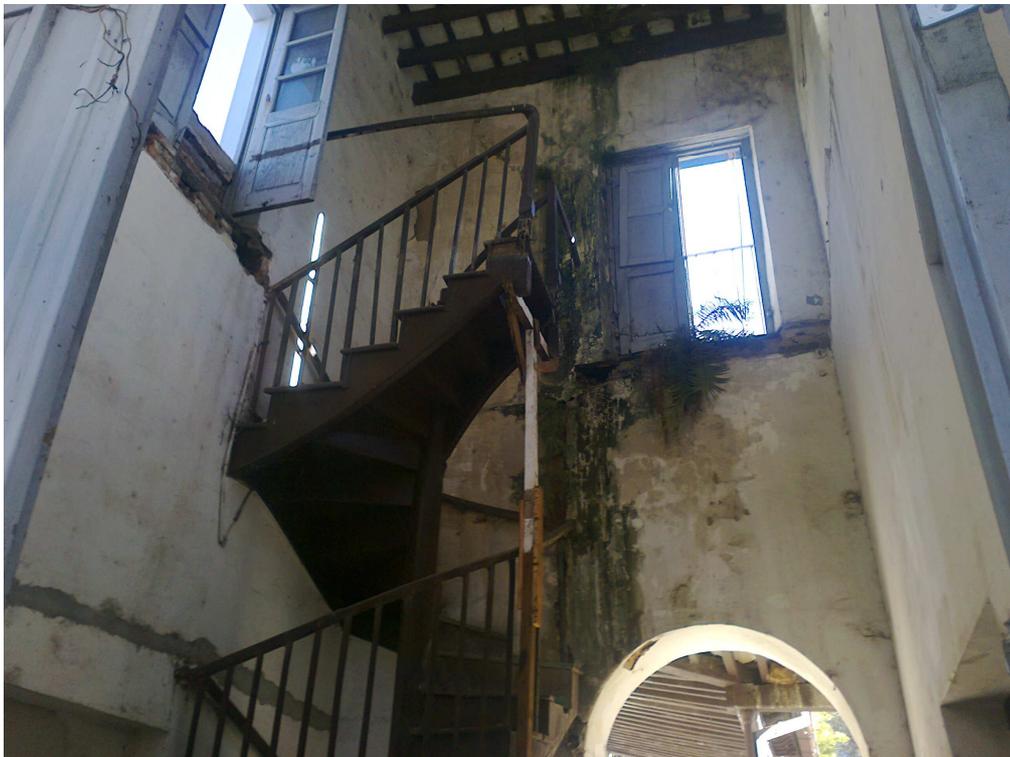
El zaguán, elemento clave para la caracterización de este conjunto y para el funcionamiento del entrepiso para acceder al altillo mirador posee una imponente escalera caracol de madera, en dos vueltas, que en términos muy generales se encuentra en estado conservado y deben realizarse ajustes menores en puntos de unión de maderas o reposición de varillas de madera de la baranda, siendo el mayor deterioro el repintado constante que ha tenido y que determinará acciones de preservación para su mantenimiento. Por otra parte es urgente su arriostramiento ya que ha quedado suspendida mediante un precario apuntalamiento en su punto de amarre al entrepiso. (Fig. 3)

Figura 3- Escalera de caracol en zaguán.

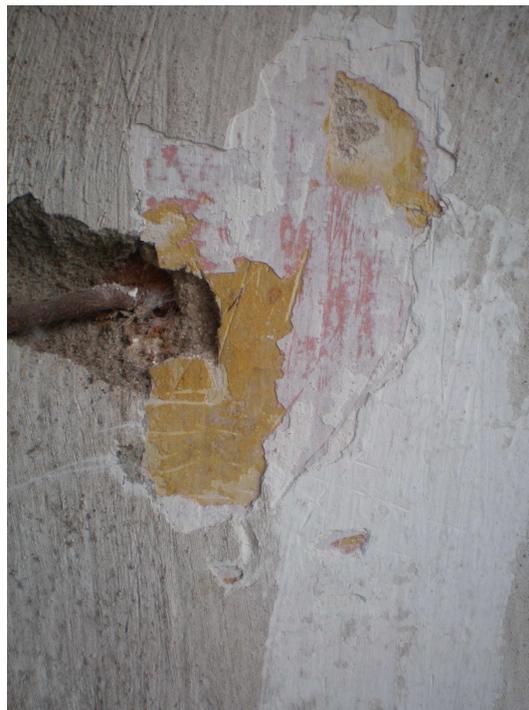
Esta acción se realiza para luego verificar que el revoque de reposición tenga la misma composición que el original. Los cateos fueron hechos con pequeñas espátulas y lijas finas para poder levantar las distintas capas de pinturas y ha sido registrada en forma conveniente en muestras y secuencia fotográfica. Al efecto se comenta la obtención de al menos una cinco capas de colores siendo determinada la que en su origen conformó la presentación de la obra. (Fig. 5)

Figura 5- Registro de capas de colores en el sector del zaguán.

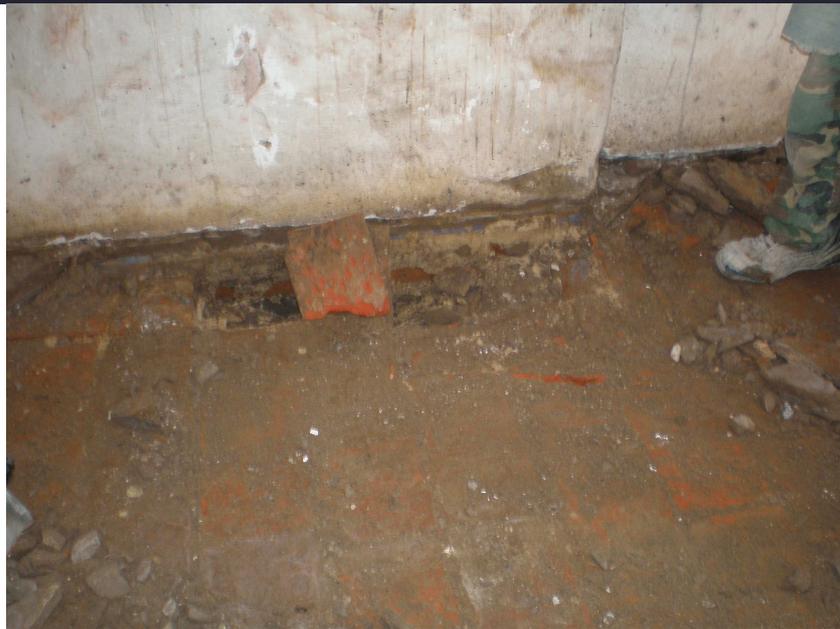
Otro cateo importante fue con referencia a los pisos originales que si bien en forma hipotética se estimaba encontrar vestigios de baldosas cerámicas comunes (20x20 cm) se desestimaron ya que lo que se encontró tanto en el zaguán de acceso y en el patio fue piso de ladrillo (38 x18) trabado en líneas a medio ladrillo aunque al haber sido utilizado como contrapiso del piso calcáreo con dibujo colocado a mediados del siglo XX se encontraba con un importante deterioro (Fig. 6)

Figura 6- Sector zaguán con retiro de piso calcáreo y vestigio de piso de ladrillos
