ANÁLISIS DE ESTADO Y EVALUACION ESTRUCTURAL DE RECOVAS SEMICUBIERTAS EN LA NUEVA CIUDAD DE FEDERACION.

Avid, Fabián A.⁽¹⁾; Sota, Jorge D.⁽²⁾; Machado, Patricio⁽³⁾; Cornaló, Mario⁽⁴⁾; Palacio, Alberto⁽⁵⁾
GIICMA /UTN – Facultad Regional Concordia; Salta 277, Concordia E.R

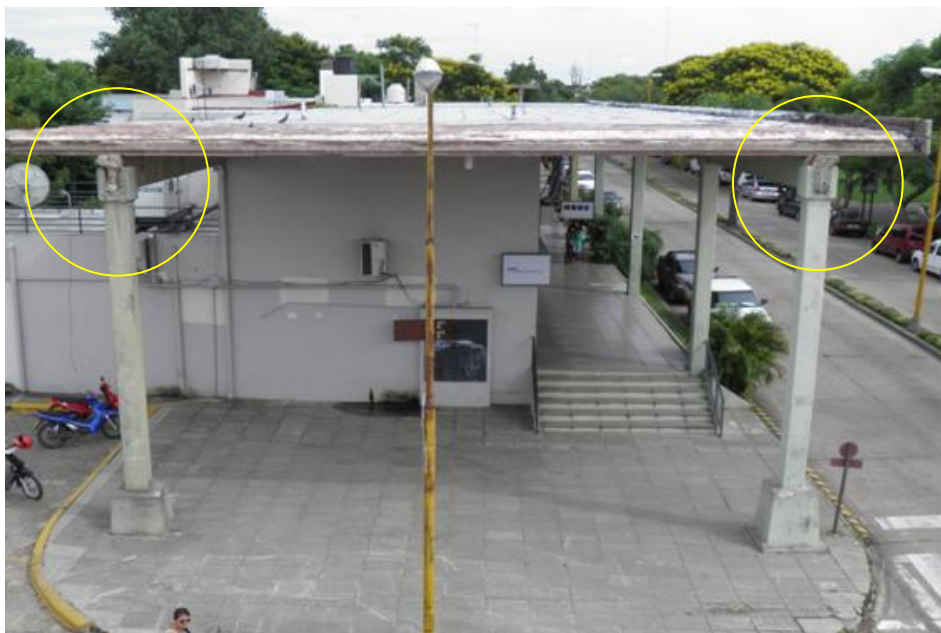
Construidas hace aproximadamente treinta y cinco años, presentan un estado de conservación variado. Algunos sectores localizados se perciben en buen estado, y en otros, se observan los efectos de una ausencia total de mantenimiento en toda su vida útil. En cuanto a la estructura siniestrada, se observa que el colapso se ha producido en su sección en voladizo. La superficie semicubierta presenta cortes en sus vigas de soporte y serias afectaciones por corrosión.

Figura N°2: Vista general de la sección de colapso.

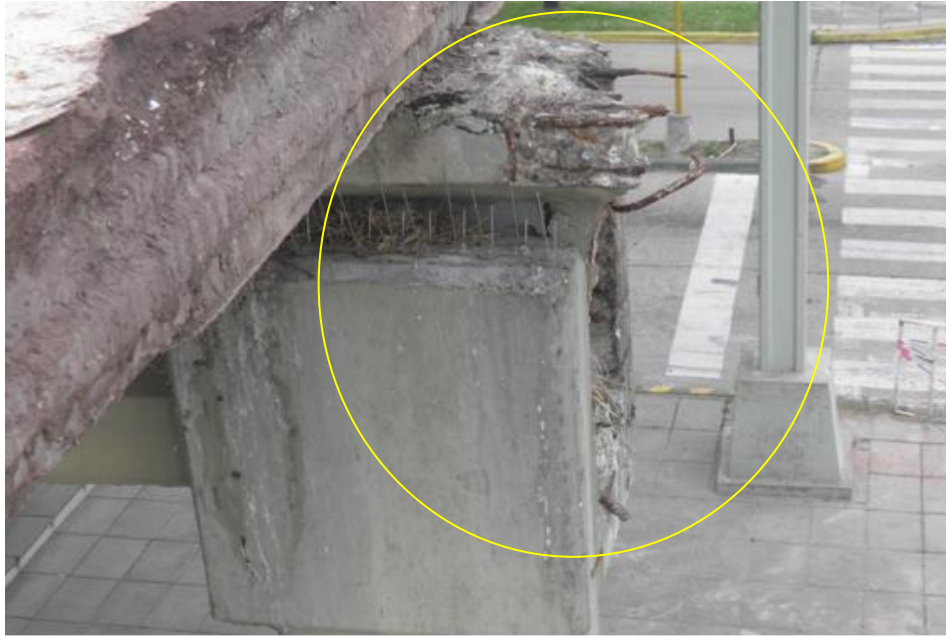
Figura N°3: Vista en detalle de la sección siniestrada.

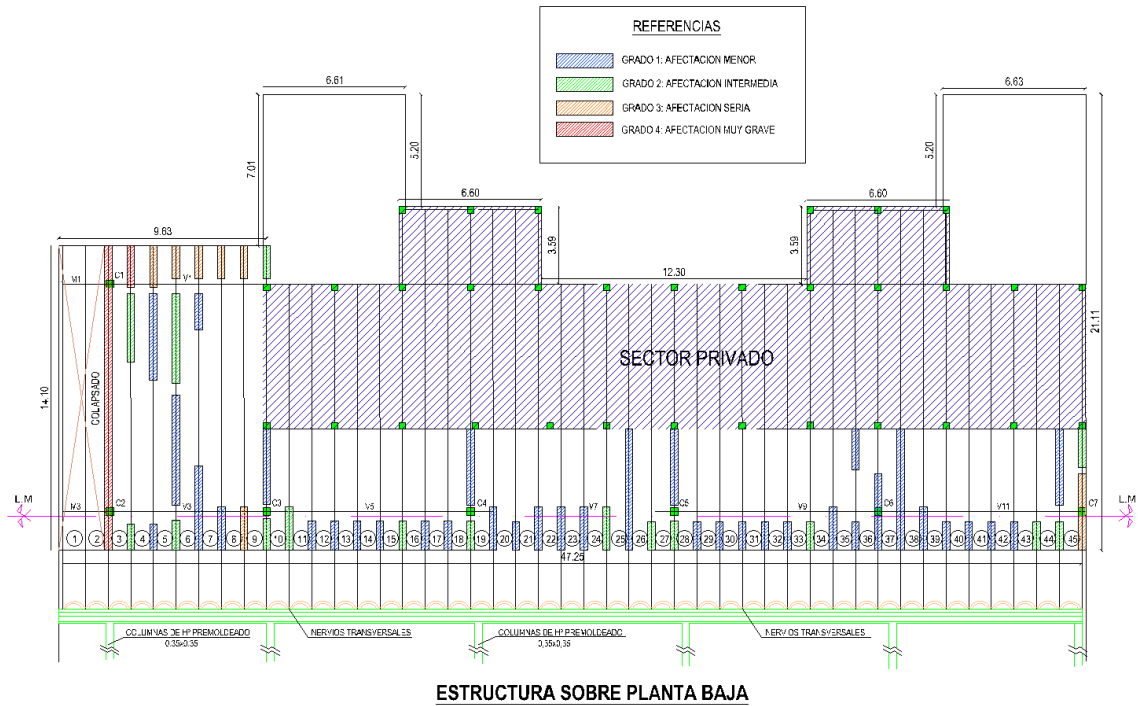
Figura N°4: Estructura sobre planta baja de una de las recovas. Los diferentes colores exponen las diferentes patologías descubiertas y los grados afectación.

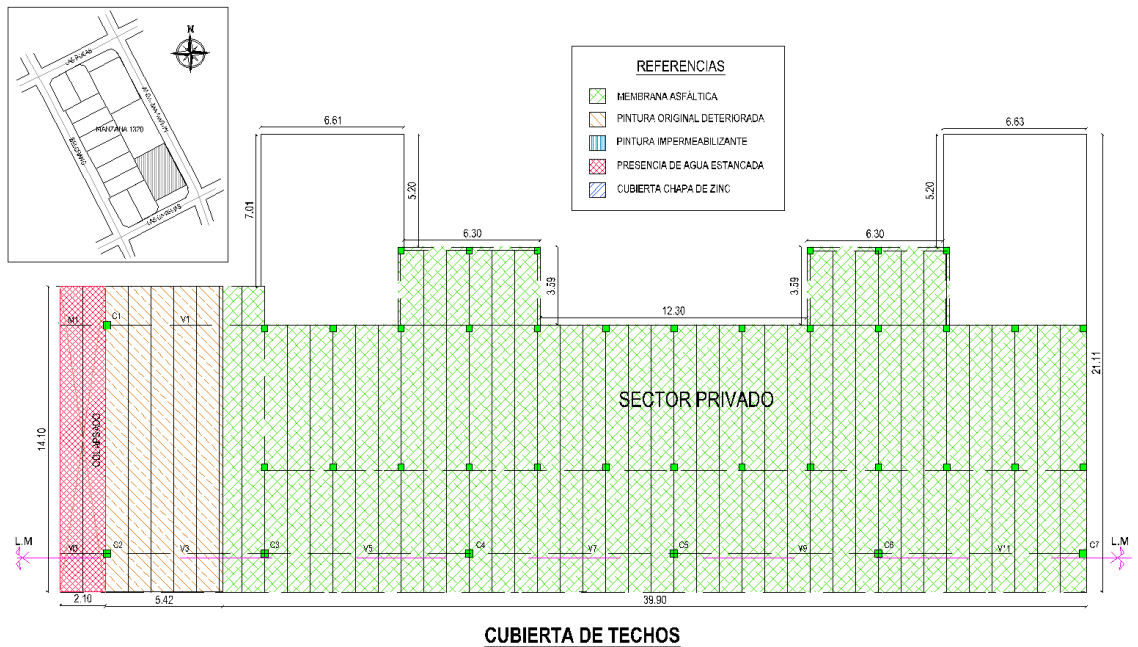
Figura N°5: Planta de cubierta de techo de una de las recovas que denota las superficies protegidas con impermeabilización.

Luego de la recuperación de los nervios se debe proceder a impermeabilizar la zona de los aleros con algún material (pintura de base acrílica por ejemplo) ubicado preferentemente en la zonas de encastramiento de los nervios entre canalones.

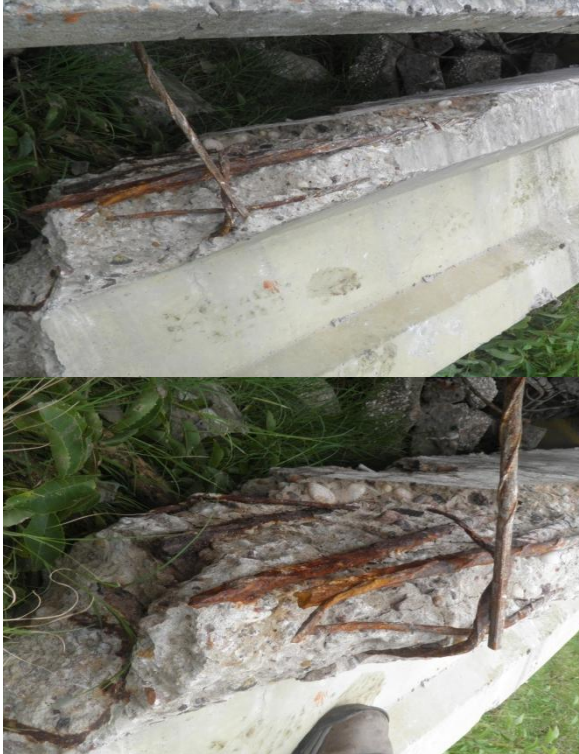
Figuras N°6 y N°7: Vista ménsula y zona de ruptura. Vista en detalle de la zona de ruptura y estado de corrosión sobre armaduras principales.

En base a la imagen anterior, vale observar que la corrosión en las barras principales es localizada, es decir, se verifica en la zona de ruptura pero desaparece a una distancia donde el recubrimiento persiste. Es factible pensar entonces que los efectos de la corrosión sobre las barras de acero tienen su origen en la aparición de fisuras en la zona; con el inevitable ingreso de agua ocasionado por la ausencia de la barrera impermeable sobre la cubierta.

El origen del siniestro subyace en el ya conocido “Efecto Balcones” desarrollado en varias ocasiones en la ciudad de Buenos Aires y de la costa atlántica. La estructura en voladizo se fisura en su zona superior por pequeños movimientos, luego a través de la grieta penetra humedad debido a la ausencia de impermeabilización. Así con el transcurrir del tiempo el acero se corroe aumentando de volumen e incrementando la zona fisurada. La sección útil de la armadura principal disminuye hasta que la misma no es suficiente para soportar las tensiones de tracción solicitantes. Allí sobreviene el siniestro en forma intempestiva.

Solución 1: Demoler las ménsulas que requieren atención inmediata y proceder al retiro de los dos canalones que asientan en el voladizo.

Solución 2: Mantener las vigas ménsulas, retirando los dos canalones que asientan en el voladizo y verificar las condiciones de servicio de las ménsulas, para luego restablecer algún tipo de cubierta en el mismo.

Solución 3: Ejecutar un apuntalamiento metálico de eje inclinado, a cuarenta y cinco grados, que vincule el extremo de la ménsula con el cuerpo de las columnas de apoyo.

Solución 4: Reforzar el sector traccionado de las ménsulas mediante la colocación de dos perfiles L (sección útil a definir) vinculados lateralmente con la viga premoldeada.

Solución 5: Reforzar la estructura en voladizo mediante tensores materializados con cables de acero vinculados a las ménsulas y a extensiones superiores de las columnas de apoyo existentes (secciones y materiales a definir).

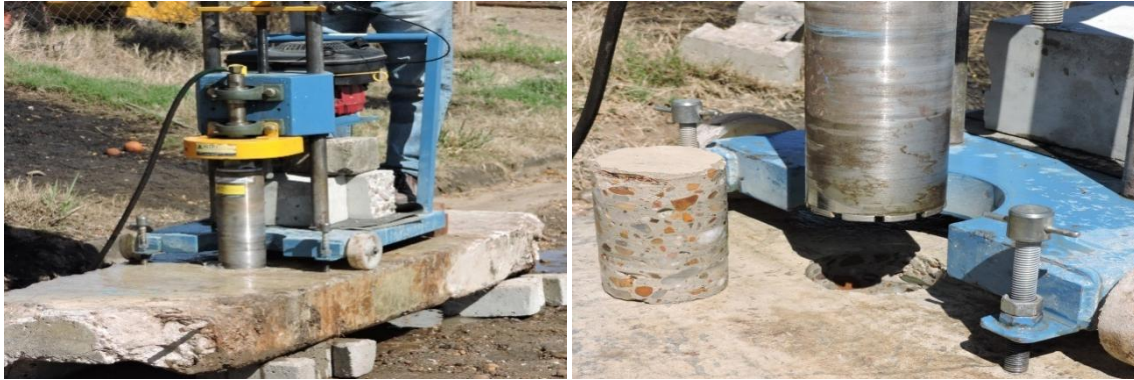
Figuras N°8 y N°9: Vista equipo extractor de testigos, sobre ménsula colapsada. Vista del testigo extraído.

Como conclusiones de los resultados presentados en las tablas anteriores se puede deducir que: las densidades presentan valores normales, las absorciones son elevadas (resultado que impacta sobre los altos niveles de carbonatación de ambos testigos) y las resistencias a rotura son compatibles, ajustadamente, con lo especificado en los planos.
