RELEVAMIENTO DEL PATRIMONIO RELIGIOSO CATOLICO EN COLONIAS, PUEBLOS Y LOCALIDADES DE LA PROVINCIA DE BUENOS AIRES

Ing. Traversa, L.P. ¹, Ing. Iloro, F.H.², Prof. Marquez, S.³

LEMIT – Avenida 52 entre 121 y 122 – T.e. (0221) 483 1141 al 44 – Fax (0221) 425 0471

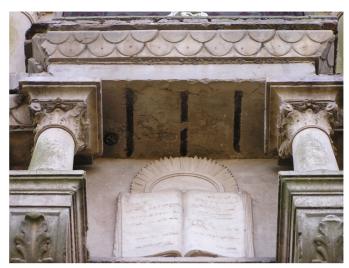
Procesos de circulación de agua

- **b) Procesos de circulación de agua:** En el interior de las iglesias y capillas, se observan las patologías causadas por procesos de circulación de agua, que originan en los materiales, fundamentalmente en los muros de ladrillos cerámicos revocados y en las estructuras de sostén ejecutadas en madera y/o perfilaría de hierro, alteraciones de distinto grado. Los procesos de circulación de agua se originan en:
- filtración de agua de lluvia
- ascensión de agua en los muros por procesos de capilaridad

Los procesos de filtraciones y/o ascensión capilar de agua en los muros causan graves alteraciones en los revoques, llegando en algunos casos a alterar a los mampuestos. Esta situación se observa fundamentalmente en casi todas las construcciones inspeccionadas, detectándose desprendimientos en sectores del revoque, manchas de humedad y eflorescencias. De los relevamientos realizados surge que en un 70% de las construcciones se observan filtraciones de agua y en aproximadamente el 60% problemas de ascensión de agua por capilaridad. También

en menor porcentaje en algunas iglesias o capillas se observan sectores de salpicaduras de agua de lluvia por la ausencia de veredas perimetrales o falta de mantenimiento de las mismas (crecimiento de vegetación)

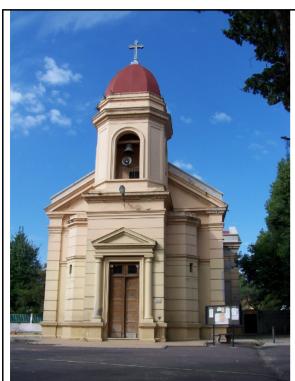
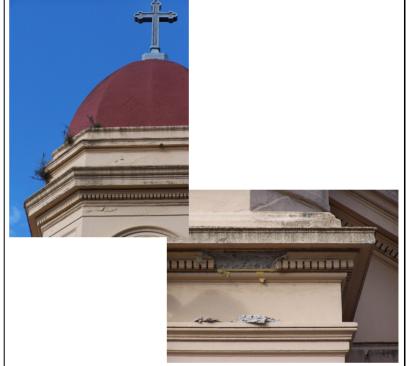
Denominación: San Benjamín

Elementos Constructivos	Tipo de Material	Estado	Estado de Conservación		
Elementos Constructivos	Tipo de Materiai	Bueno	Bueno Regular Mal		
Muros	Mampostería de ladrillos con revoques	Х			
Aberturas	Madera	Х			
Solados	Baldosas	X			
Cubierta	Chapa acanalada metálica	X			
Revestimientos	No se observa	X			
Otros

Patologías detectadas visualmente				
Patología	Cubierta	Muros	Campanario	
Humedad por ascensión capilar		Х		
Fisuras de espesor menor a 0.4 mm		Х	Х	
Fisuras de espesor mayor a 0.4 mm				
Degradación de materiales componentes		Х		
Colonización biológica (líquenes, hongos)		Х		
Crecimiento de vegetación		Х	X	
Degradación por acción de guano de aves				
Corrosión de armaduras en losas y/o elementos metálicos

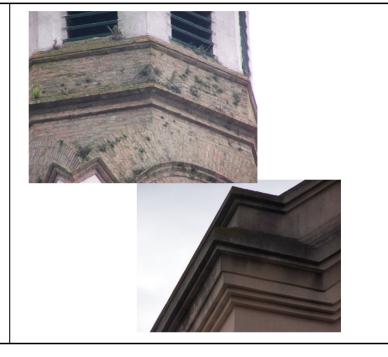
Denominación: Ntra. Sra. del Carmen

Elementos	Tipo de Material	С	Conservación		
Constructivos		Bueno	Regular	Malo	
Muros	Mampostería de ladrillos cerámicos comunes vistos y revocados asentados en mortero	Х			
Aberturas	Perfilaría Metálica y vidrio	X			
Veredas	Mortero cementiceo	X			
Cubierta	Chapa metálica acanalada	X			
Revestimientos	Mortero símil piedra	X			
Otros

Patologías detectadas visualmente				
Patología	Cubierta	Muros	Campanario	
Humedad por ascensión capilar				
Humedad por salpicaduras de precipitaciones				
Fisuras de espesor menor a 0.4 mm				
Fisuras de espesor mayor a 0.4 mm				
Degradación de materiales componentes				
Colonización biológica (líquenes, hongos)		Х	Х	
Crecimiento de vegetación			Х	
Degradación por acción de guano de aves				
Corrosión de armaduras en losas y/o elementos metálicos			Х
