Estudios sobre baldosas diseñadas y utilizadas por el Ing. Arq. Francisco Salamone en Veredas de la Plaza San Martín, Azul, Buenos Aires, Argentina

López Anahí^{1,2,a}, Marquez Sebastián^{1,b}, Di Sarli Alejandro R.^{3,b}, Traversa Luis P.^{1,d}

¹ LEMIT-CICPBA, Av. 52 s/n, e/ 121 y 122 – B1900AYB – La Plata, Buenos Aires, Argentina.

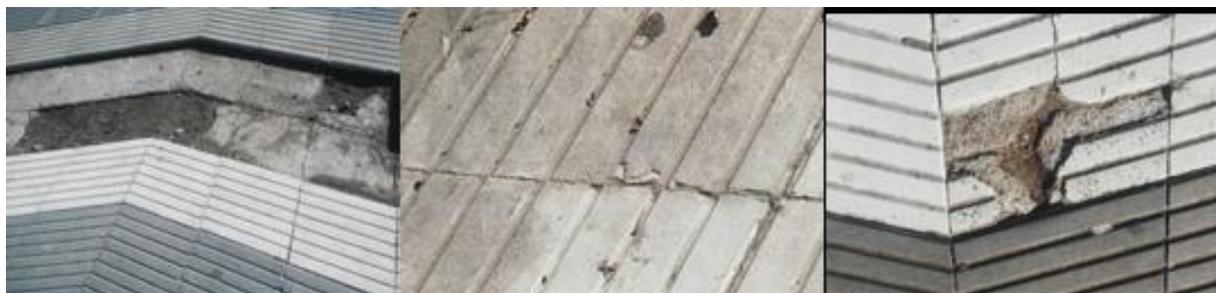
La inspección del estado de conservación de la Plaza mostró el faltante de numerosas piezas (Figura 4 izquierda). Además pudo apreciarse la acumulación de polvo que oscurecía las baldosas más claras (Figura 4 centro) y la rotura de otras que entorpecen el tránsito sobre las mismas (Figura 4 derecha). El diseño está conformado por baldosas con forma de rombo. Se estudiaron tres muestras: A (clara), B (grisácea), C (oscura) de 25,5 cm y un

Figura 4: Baldosas faltantes (izquierda), acumulación de polvo (centro), roturas (derecha)

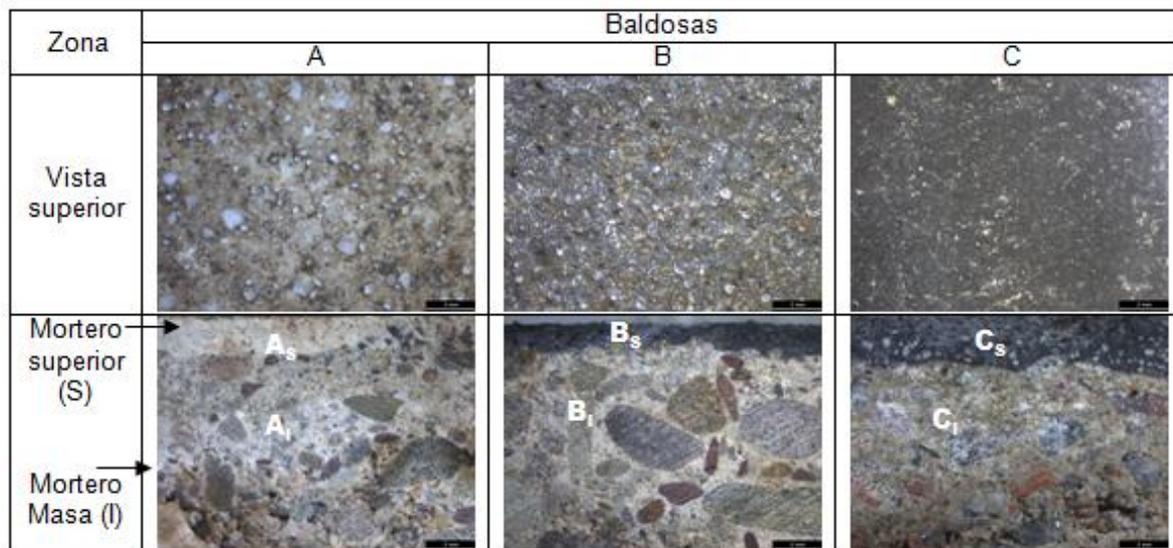
La baldosa A está compuesta por un mortero amarillento (A_s) de 1 a 3 mm de espesor; con arena natural de fragmentos de granos incoloros a blanquecinos de hábito prismático fibroso. Los tamaños de grano variaron entre 0,30 y 0,60 mm. El análisis microscópico del residuo insoluble (RI) sugiere la presencia mayoritaria de cuarzo monocristalino y subordinado por escasos feldespatos y líticos y minerales accesorios como turmalina, magnetita y granate. Por otro lado, el mortero A_i de color gris blanquecino con 20 mm de espesor está integrado por clastos de coloraciones variadas (predominantemente castañas) tales como limolitas, areniscas cuarzosas de granos finos blanquecinos y posibles rocas volcánicas, además de escasos granos de cuarzo. Los granos fueron considerados de tamaño fino y muy fino. El análisis microscópico del RI, verifica lo dicho anteriormente y clasifica a los agregados como arena lítica (natural, con tamaños de grano muy gruesos-conglomerados; además especifica la presencia de rocas sedimentarias (areniscas con cuarzo y feldespato), líticos volcánicos y algo de cemento arcilloso o hematítico y

Figura 5: Vista superior de las baldosas A, B y C. Fila inferior: diferentes morteros detectados en la primera parte de la evaluación.

La baldosa B, en cambio, está constituida por un mortero gris oscuro (B_i) de 1,0 a 2,5 mm de espesor; también con arena natural. Los granos fueron menores a 0,50 mm en proporciones entre 20% y 26%. El análisis microscópico del RI también indicó la presencia de cuarzo monocristalino y escasos feldespatos (feldespato potásico). Esta evaluación realizada en el mortero B_i sugiere que se utilizó similar agregado que en el mortero A_i (arena lítica).

La baldosa C, tiene una textura más lisa que las A y B. El mortero C_s en este caso fue oscuro-negro de espesores hasta 3,5 mm, también se detectó arena natural en proporciones similares a B_s pero de tamaños menores a 0,30 mm y no más de 0,40 mm. Sólo en el mortero C_i se diferenciaron dos capas de mezcla: 1) una más externa (en contacto con el mortero C_s) blanquecina grisácea de 7 mm de espesor; y 2) otra más interna de mayor espesor (15 mm) y más oscura compuesta en un 95% por rocas ígneas graníticas y posibles metamórficas (gneises), algunos fragmentos minerales feldespáticos y cuarzo, además de posible contenido de limolita en granos muy finos. Todo esto fue verificado en el estudio microscópico realizado sobre el RI, específicamente, con fragmentos muy variados hasta 6 mm de rocas feldespáticas graníticas, cuarzo, feldespato potásico, plagioclasas de composición ácida y parcialmente enturbiada por la presencia de arcillas, biotita y anfíbol. Finalmente, los agregados fueron clasificados como arena de trituración de composición lítica (granítica) y se asocia la semejanza petrográfica con rocas graníticas provenientes de canteras de la Provincia de Buenos Aires (quizás Tandil, zona de Olavarría).

El análisis del RI concluye que el mortero C_i no tiene semejanzas petrográficas con los morteros A_i y B_i . Por otro lado, los morteros A_s , B_s y C_s están conformados por arena natural, sin embargo, al estar más lisa la superficie del C_s , podría presumirse que es más nueva o ha sido menos erosionada y menos meteorizada durante su exposición al medio ambiente y al tránsito.

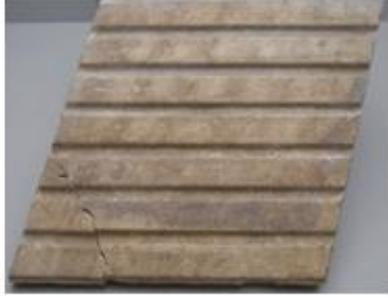
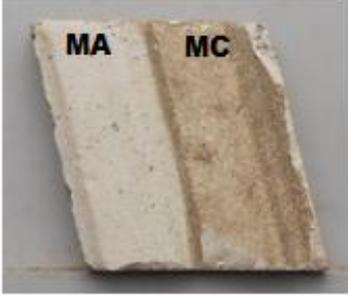
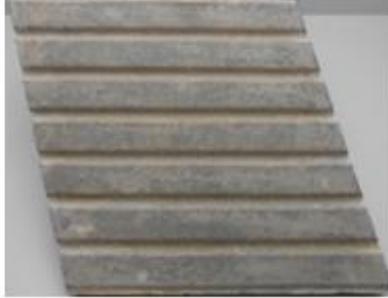
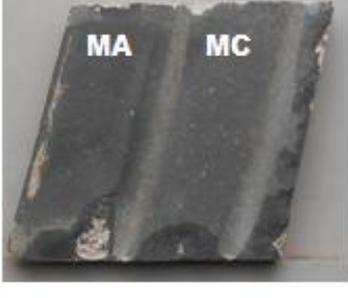
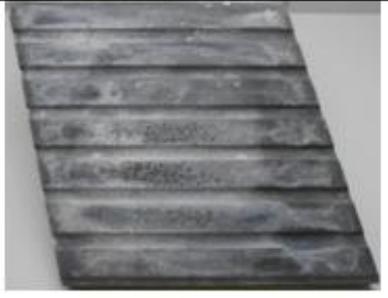
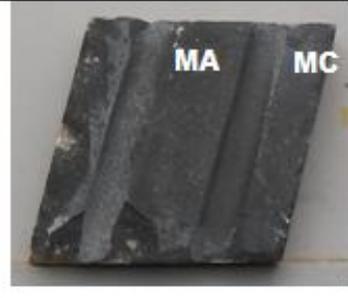
La Figura 6 muestra el estado de conservación (EC) de las baldosas y se compara con porciones de ellas sometidas a dos métodos de recuperación: arenado (MA) y lavado (MC). Además de los ensayos previos que indican el estado de conservación, las superficies estaban con elevados contenidos de material particulado (< 10 µm) y escasas Cianobacterias.

Figura 6: Estado de conservación de las baldosas (EC).
Métodos de recuperación: arenado (MA) y lavado (MC).

La Tabla 4 muestra las características de los aspectos estéticos en las situaciones EC, MA y MC. El estado de conservación de las baldosas fue diferente para cada una de ellas. La baldosa A -más clara- presentaba valores de L^* cercanos a 60 unidades, muy diferente a las baldosas B y C -las oscuras- en las cuales los valores de L^* descendieron a 45 y a 40 unidades, respectivamente. Como era de esperar, los valores de las coordenadas a^* y b^* fueron muy pequeños en las baldosas B y C pero algo mayor en b^* (14 unidades) en la A, esto último debido al polvo amarillento adherido en la superficie. El brillo estuvo entre 0,8 y 1,0%. La baldosa C mostró baja rugosidad (R_a : 2,4 μm) a diferencia de las baldosas A y B (14 μm). Con el método MA se logró quitar la superficie evaluada según EC, y así descubrir el color de la masa del mortero sin deterioro. Además de notarse menos amarillo, resulta evidente la recuperación de la luminosidad en la baldosa A y cómo se oscurecieron las baldosas B y C. Sin embargo, no se logró mantener ni el brillo ni la rugosidad (sus registros fueron muy aleatorios). Si bien los cambios en las coordenadas tuvieron la misma tendencia que con el método MA, con el MC tanto B como R_a pudieron controlarse mejor aunque fue imposible conseguir el color de la masa del mortero.
