## **PROPUESTA PARA PROYECTO DE CONSERVACIÓN DE MURALES DE ELIGIO PICHARDO EN LA REPÚBLICA DOMINICANA**

### **1) Abreu de Utermohlen, H. / 2) Domínguez, V.**

### **RESUMEN**

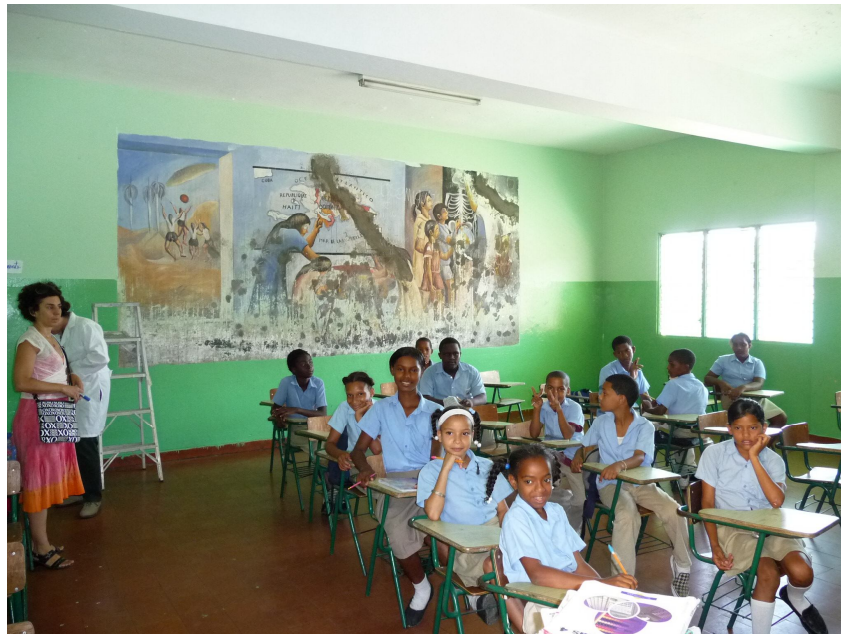
**Fotografía 1. Los murales se encuentran dentro de las aulas, lo cual los expone a daños y dificulta su acceso para conservarlos.**

continuamente, dificulta su acceso para llevar adelante las tareas de conservación (Ver Fotografía 1).

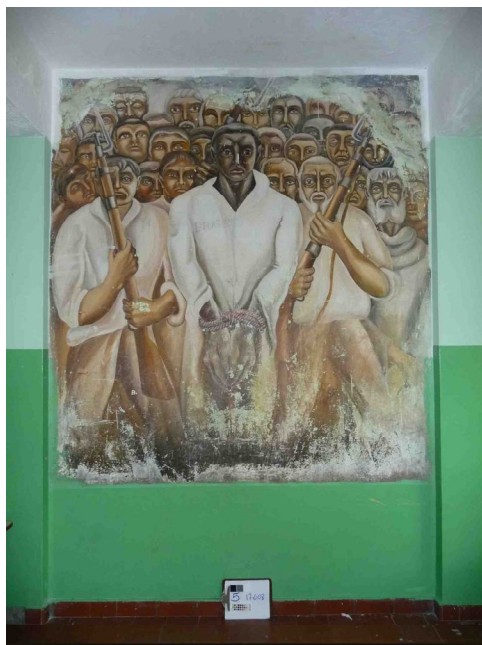
**Fotografía 2. Los murales del primer piso representan escenas de la historia nacional, como el Fusilamiento de Sánchez, héroe de la Independencia. Se observa el daño por vandalismo y roce de mobiliario.**

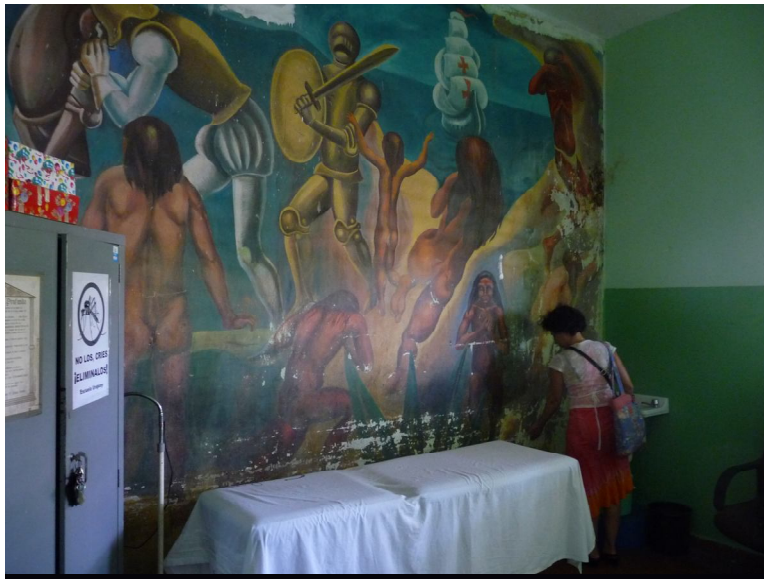
**Fotografía 3. Los murales del primer piso representan escenas de la historia nacional, como éste de la Conquista, en el Dispensario Médico. Viviana Domínguez observa el daño causado por el roce del mobiliario.**

En diciembre del 2004 Abreu visitó por primera vez la escuela y pudo constatar el deplorable estado de conservación en que se encontraban los murales, como consecuencia de décadas de abandono. Este avanzado deterioro ha causado la pérdida considerable de las imágenes, producida por filtraciones de humedad en las paredes; abrasión causada por el roce de mobiliarios escolares contra los muros, y por la limpieza periódica de las superficies usando paños húmedos. A todo esto se le suma el vandalismo causado por los estudiantes, principalmente (ver Fotografía 3).

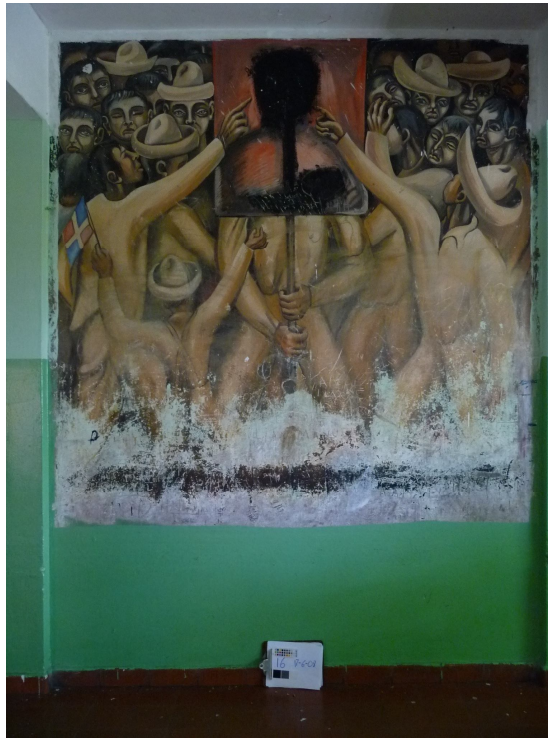
En cuanto a los murales: "Figuras con Pancartas" (Ver Fotografía 4), y "Caña de Azúcar", el agresor principal aparenta ser el vandalismo (claramente de carácter político, ya que el rostro del dictador en el primer mural está totalmente tapado por pintura). Por otro lado el

exceso de limpieza resultó en la pérdida de la imágenes de hasta el 80%. El deterioro de estos murales refleja la condición del resto.

**Fotografía 4. "Figuras con pancartas". Tras la caída del régimen de Trujillo, su imagen fue tapada con pintura negra en la pancarta. Se observa también pérdida de imagen por roce y vandalismo.**

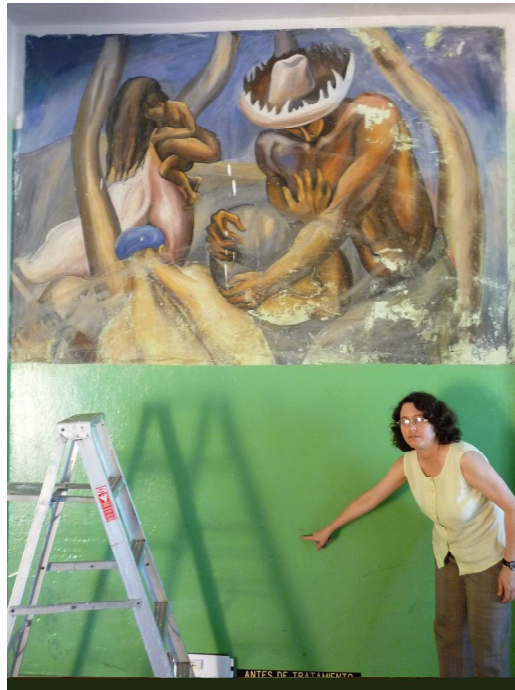
**Fotografía 4. La mitad inferior del mural fue cubierta con pintura de aceite para cubrir los daños. Abreu muestra hasta donde bajaba el mural originalmente.**

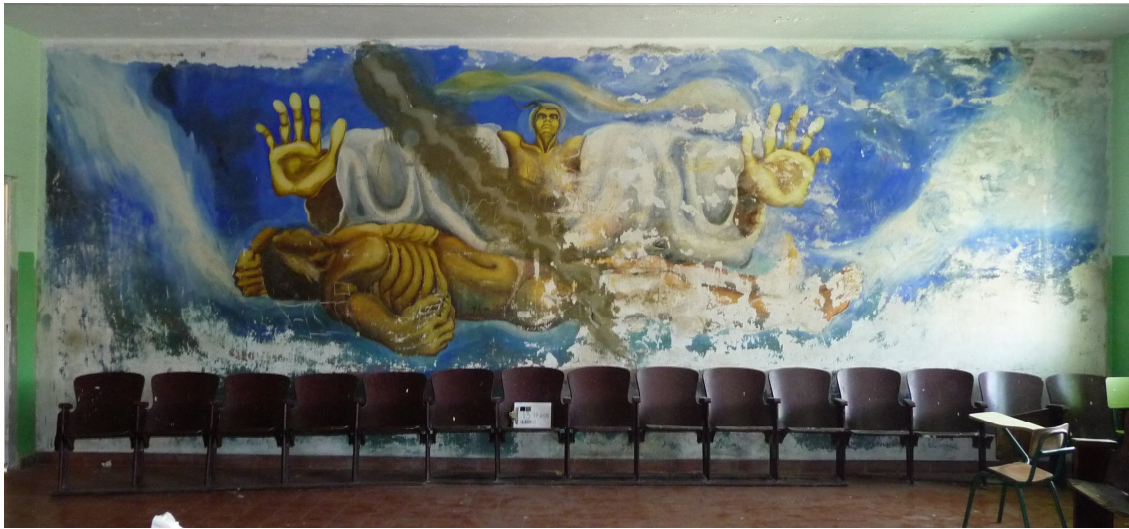
**Fotografía 4. "Alegoría a la extinción de la raza indígena". Mural del Salón de Actos, que presenta los problemas de los demás, propuesto para realizar proyecto piloto de conservación.**

Considerando el gran número de murales y el alto costo y tiempo para su realización, se propone la realización de un Proyecto Piloto, en el que se seleccione un mural que represente los problemas que presentan los otros murales, con el fin de evaluar con mayor precisión los tiempos de trabajo y estimativo de costos para el tratamiento de conservación de los 23 murales en la Escuela República del Uruguay [21]. Se recomienda seleccionar: "Alegoría a la raza indígena", mural que se encuentra ubicado en el Salón de Actos de la segunda planta, y que se encuentra disponible la mayor parte del año, por lo que no se interrumpirían va a interrumpir las clases, además de ser un emblema importante para la institución y la comunidad (ver Fotografía 4).
