## **Refuncionalización Obra de Control del Arroyo "EL Palenque"**

Ing. Borges, Mario Horacio

Dirección Provincial de Saneamiento y Obras Hidráulicas – MIVSP de la Prov. Bs. As.  
Calle 7 Nro. 1203 e/58 y 59, Tel.: 02214295098 – e- mail: [mborges@ciudad.com.ar](mailto:mborges@ciudad.com.ar)

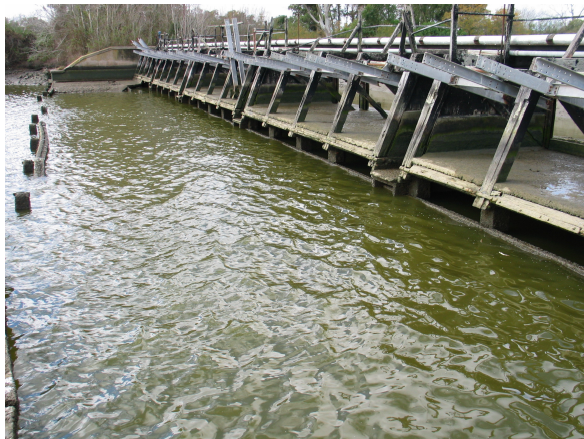
Hacia adelante avanzando sobre la Ría de Ajó se extendía un zampeado o losa de restitución de aproximadamente 6.30 metros de longitud (foto N° 2) y hacia la embocadura del Arroyo tenía un revestimiento que llegaba a los 4.20 metros de extensión (foto N° 3). Con estos revestimientos de aguas arriba y de aguas abajo se permitía la evacuación de las aguas evitando los efectos de erosión general y localizada de la obra, los extremos de estas losas se cerraban sobre chapas hincadas a modo de tablestacas que contenían al suelo de apoyo de las mismas.

**Foto N° 2:** Vista aguas arriba, se observan restos de la estructura de montantes de madera dura, perfiles de hierro zincado, de los marcos de las compuertas automáticas y, restos de pilotes y viga transversal de cierre del blanquet de restitución, sobre la Ría.

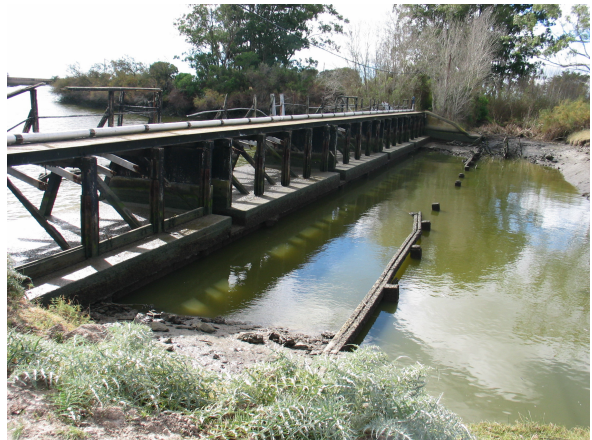
**Foto N° 3:** Vista aguas abajo, se observa el marco de las compuertas Stop Lanks, restos de pilotes y viga transversal de cierre del blanquet de aguas abajo sobre el arroyo El Palenque.

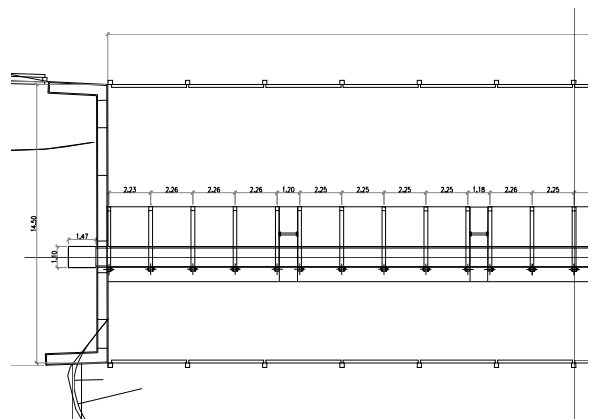
**Plano N° 1:** Reconstrucción del plano original, se observa la estructura de pilotes de 0,30 x 0,30, donde se apoya toda la obra de control de compuertas, los estribos y las losas de aguas arriba y de aguas abajo.

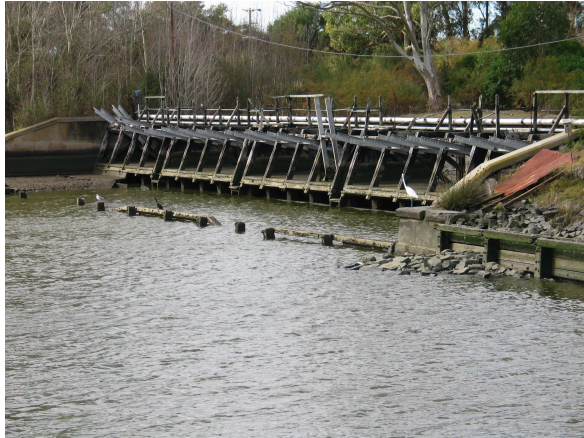
Foto N° 7: Vista de los estribos de fábrica revocados y los taludes con protecciones de pie.

No se observó socavaciones importantes de los estribos, presentando en general un buen estado de conservación sobre ambas márgenes. Como parte de los relevamientos y estudios previos efectuados, se decidió la ejecución de una inspección subacuática, con buzos pertenecientes al Departamento Tigre de la Dirección Provincial de Saneamiento y Obras Hidráulicas. (Foto N° 9)

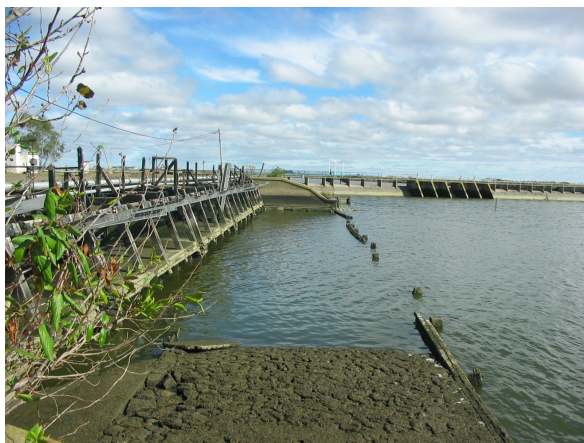
Las primeras evaluaciones llevadas adelante consistieron en la realización de inspecciones oculares que permitieron considerar el estado actual de esta obra de Control y la posibilidad de llevar adelante su recuperación, así como la reconstrucción de los planos originales, a partir de una copia que se encontraban en poder del Distrito Dolores de la Dirección Provincial de Saneamiento y Obras Hidráulicas. La obra se presentaba abandonada desde hacía aproximadamente 30 años, el cierre de este brazo del Arroyo El Palenque se materializa, actualmente, mediante un terraplén, que constantemente viene siendo mantenido, pero sin ninguna posibilidad regulación del Arroyo. La sintomatología que presenta esta antigua obra de control, evidencia una total destrucción de sus soleras (blanquet) de aguas arriba y de aguas abajo, que alcanza a la erosión del suelo de apoyo por debajo del entablonado sobre el que se construyeron las compuertas de cierre. (foto N° 8)

Foto N° 8: Restos de la losa de Blanquet de aguas abajo.

La ruina de estas compuertas de cierre es prácticamente total, al haberse destruido primeramente por corrosión los hierros que conformaban los marcos, los accesorios de fijación y anclajes, con el consecuente desarme de los tableros de madera de quebracho. Las estructuras de montantes de madera, donde se apoyaban estas compuertas, se encuentran semi derruidas, con algunas partes en pie pero con los accesorios de fijación, de metal, sumamente afectados. La pasarela de servicios que corre por encima de estos montantes, aún permite la circulación por sobre la obra.

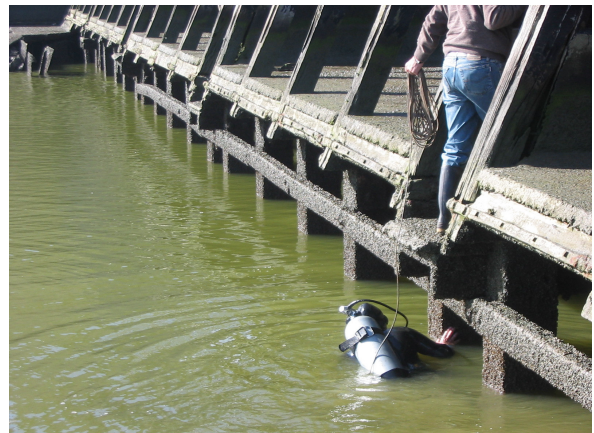
Foto N° 9: Inspección subacuática del estado de la infraestructura, pilotes, vigas transversales y entablonados.

Esta inspección subacuática de la infraestructura de sostén de la obra permitió confirmar el buen estado general de las tres filas de pilotes sus vigas transversales y entablonado de apoyo del sistema de compuertas, es de destacar que estas partes estructurales se encontraron, prácticamente permanentemente bajo las aguas.

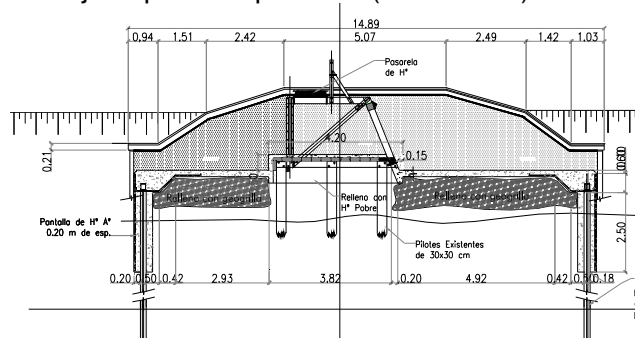
**Plano N° 3:** Corte transversal del proyecto de recuperación de la Obra de Control, se observan el nuevo tablestacado de aguas arriba y de aguas abajo protegido en los primeros metros contra la corrosión. Se mantiene la infraestructura de apoyo con los antiguos pilotes de madera, y los estribos, se reconstruyen las dos losas (blanquet).

Se ejecutará un tablestacado metálico, considerando el nivel de agresión del medio, que servirá como cierre de las losas (blanquet) de aguas abajo y aguas arriba, conformando un Cofferdam, estas nuevas soleras se apoyarán a su vez en una base de suelo reconstituido entre estos dos cierres de tablestacas, reforzando el mismo para mejorar su baja capacidad portante (Plano N° 3)

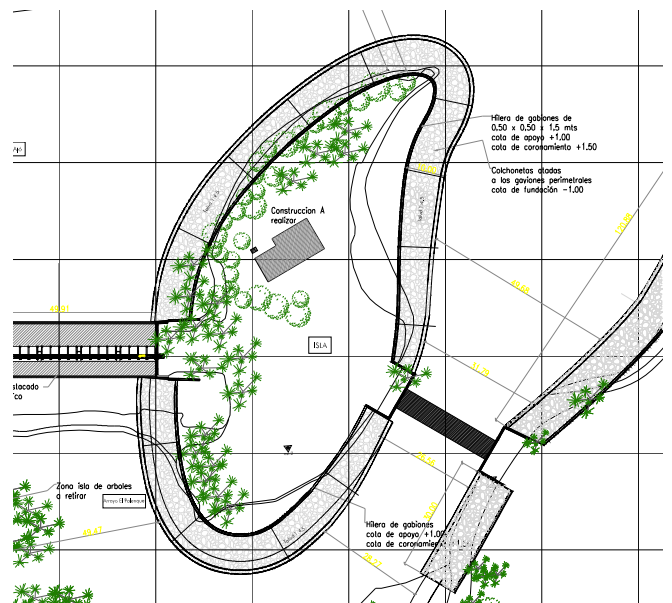
Por otra parte, debido a los continuos desniveles del agua, provocados por un lado por la influencia diaria de las mareas, y por otro lado por las alturas de las aguas en el propio Arroyo "El Palenque", se han ido provocando diferentes grados de erosión

sobre la isla que sirve de apoyo de las dos obras de control y que de progresar afectarán no solamente la estabilidad de estas, sino el funcionamiento mismo de todo el cierre que separa las aguas del Arroyo "El Palenque" de las aguas saladas de la Ría de Ajó. Se proyectó entonces, con esta obra la recuperación los sectores costeros erosionados mediante el relleno y la protección de los nuevos taludes con la colocación de colchonetas de alambre revestidas especialmente y rellenas con piedras, apoyadas sobre una manta geotextil que actuará a modo de filtro. Sobre el coronamiento de los taludes protegidos, se proyectó, para mejor estabilidad de las protecciones una línea de gaviones.

**Plano N° 4:** El proyecto prevee la recuperación de las zonas erosionadas de la Isla, con rellenos de suelos y el revestimiento de estos taludes con colchonetas y gaviones de alambre rellenos con piedras para proteger la costa de las erosiones causadas fundamentalmente por el movimiento de las aguas.

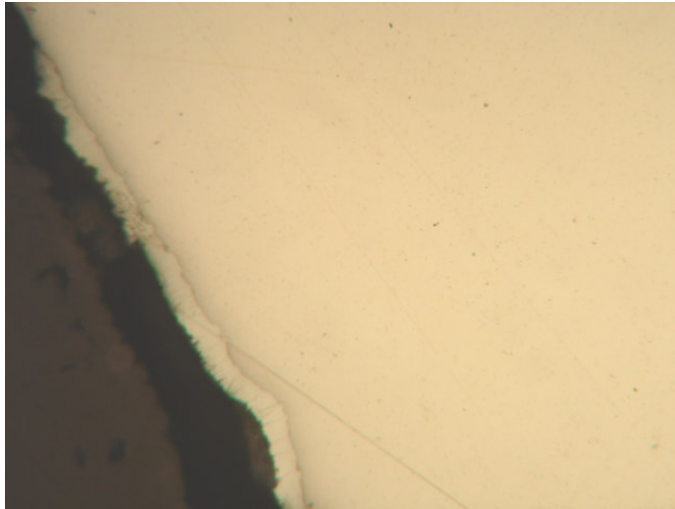
antigüedad aproximada y aproximar el espesor de recubrimiento de zincados que variaban entre los 0.30 y 0.60 mm. (Ver Anexo Ensayos LEMIT).

Foto N° 1: se observa un espesor de recubrimiento con zinc que varía entre 0,3 mm.y 0,6 mm. de espesor

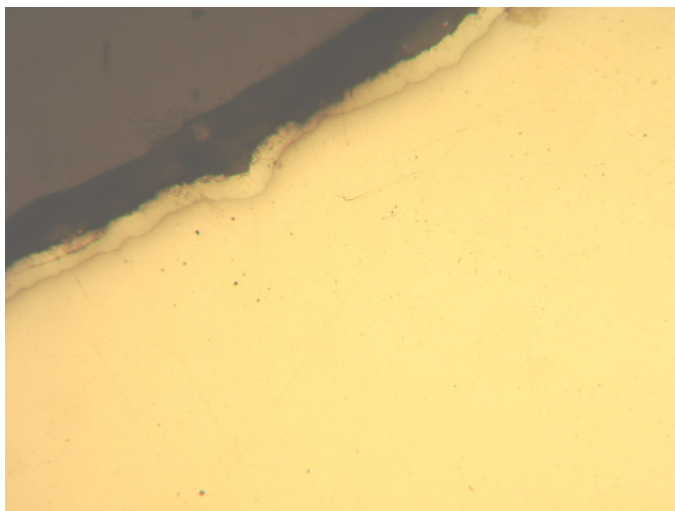
Foto N° 2: Se observa que el espesor de la capa zincada no es uniforme.

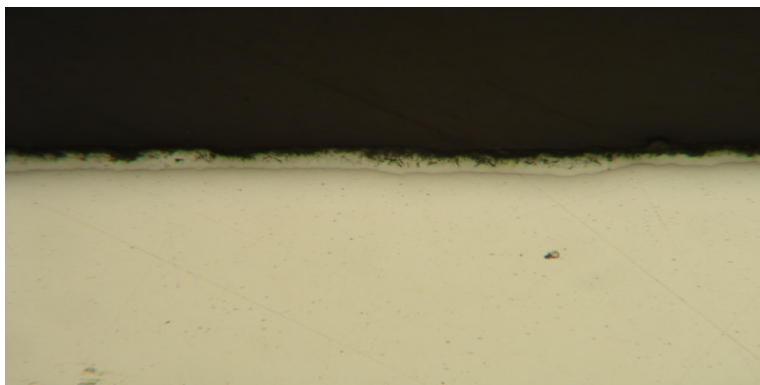
15 X

Foto N° 3: Se observa como la corrosión va penetrando sobre la capa zincada, observándose los productos de corrosión en color negro

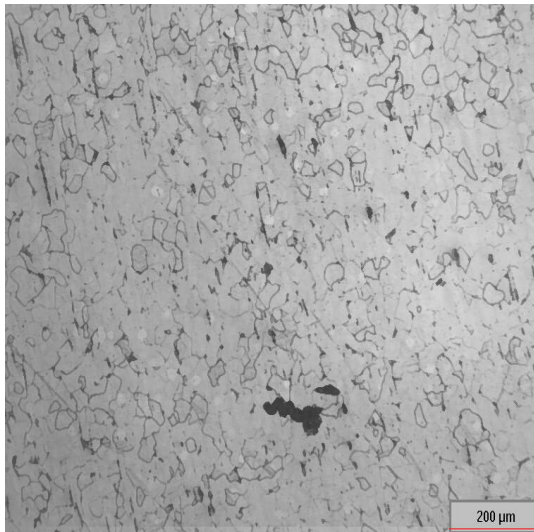
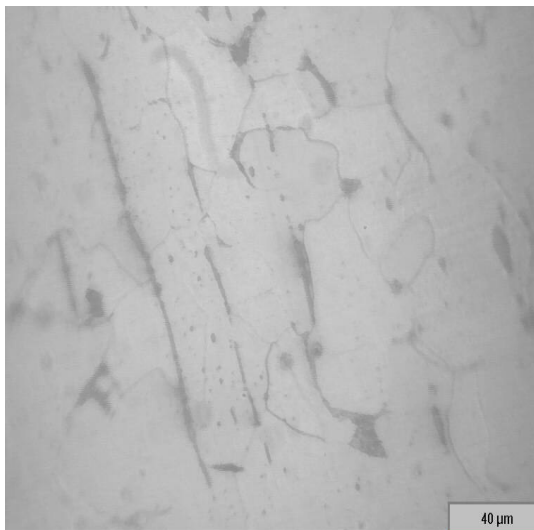
Estructura: La estructura presente es ferrita con escaso contenido de perlita, presenta un gran número de inclusiones. Ver micrografías 1 y 2

Se puede concluir que este es un acero de principios del siglo XX.

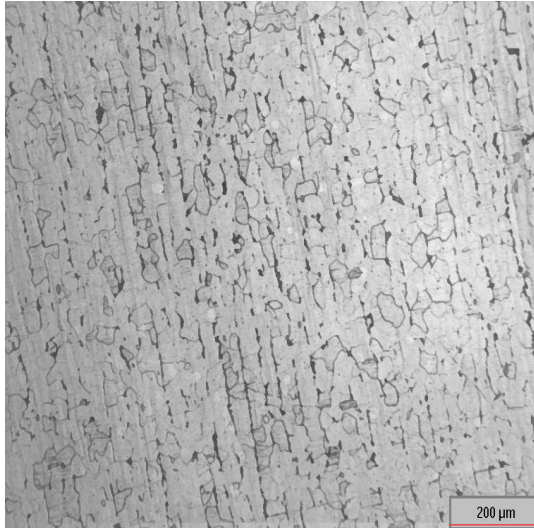
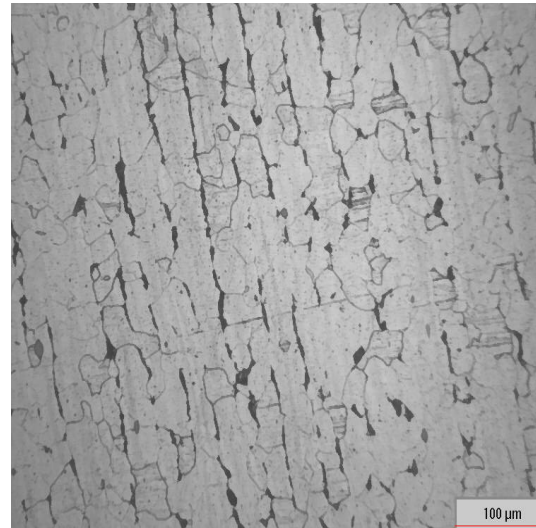
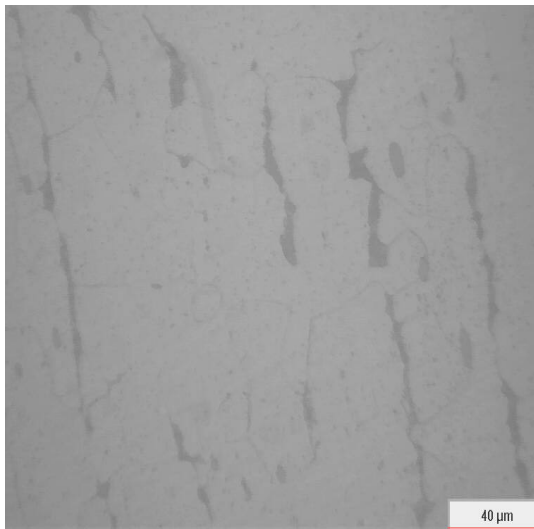
Material: Ferrítico de bajo contenido de carbono, presentando un gran número de inclusiones

Se puede concluir que este es un acero de principios del siglo XX.
