Taller de Relevamiento y Diagnóstico para la Puesta en Valor del edificio Catedral "Nuestra Sra. de la Merced"

Ponencia II Jornada Técnicas de Restauración y Conservación del Patrimonio

La Plata, 5 de septiembre, 2003

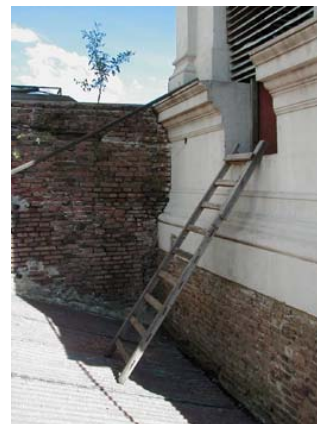
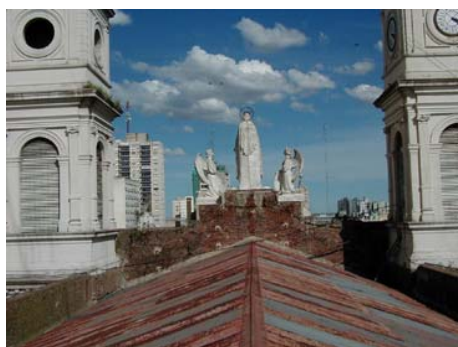
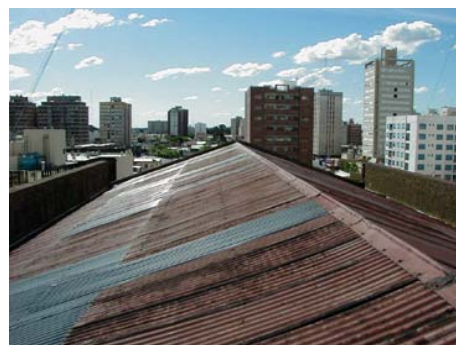
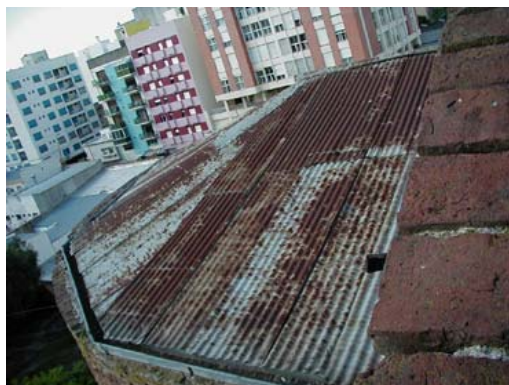
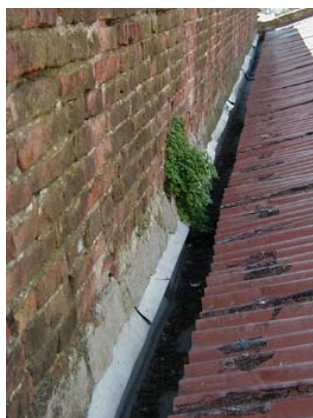
- La cubierta es de chapa ondulada galvanizada y clavada, con cumbreras y canaletas del mismo material.
- Las cargas de 1,40 m. de altura, son de mampostería. (ver fotos 7,8,9,10 y 11)

- Las chapas presentan corrosión en su totalidad y denotan faltantes de gomas de protección en los clavos, además de presentar deformaciones a causa del tránsito en su superficie.
- Las canaletas presentan un grado importante de deterioro.
- Las cargas a lo largo de la cubierta principal muestran faltantes de mampuesto, mientras que en el Ábside es inexistente.

- Falta de mantenimiento.
- Paso del tiempo
- Tránsito
- Invasión de vegetales y acumulación de guano, plumas y hojas.

- Reemplazo total de chapas, cumbrera y canaletas.
- Revoque completo en la cara interna y superior de las cargas.

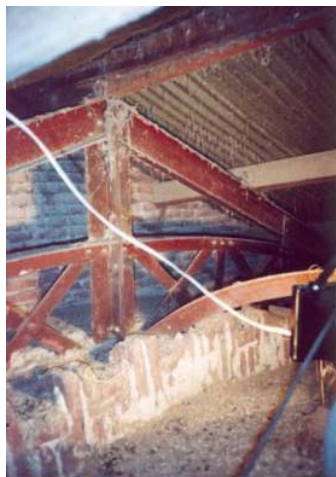
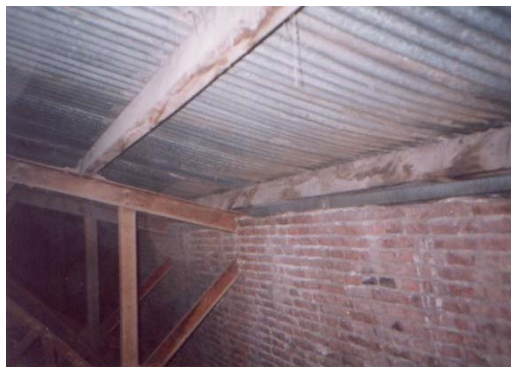
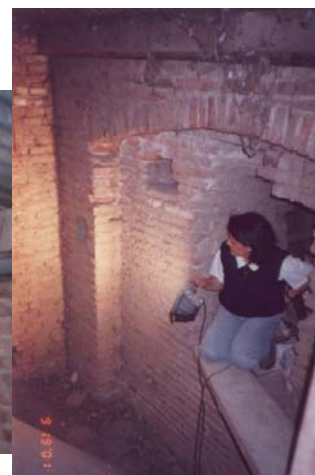
La estructura metálica contiene la bóveda de mampostería que cubre la Nave Central, y sostiene la cubierta de chapa. (ver fotos 12,13 y 14)

- Zona Central: Se observa un estado general corrosivo bueno.
Toma de espesores por ultrasonido así lo indica (ojo; esto lo supongo por lo que vi pero deben esperarse los resultados de ultrasonido)

- Zona Lateral (apoyos): Se observa intensificación del ataque, del tipo exfoliativo, con peligrosa disminución del espesor en alma y alas inferiores de perfiles principales, alcanzando la perforación de algunas zonas de empotramiento.
Esta situación es particularmente peligrosa en el tramo inicial derecho (visto desde calle Sarmiento). Muestras tomadas de productos de corrosión en Alma y Ala inferior del perfil, analizadas por DRX (Difracción de Rayos X), indican en su zona de empotramiento la presencia de Maghemite (Fe_2O_3 - óxido férrico) y Goethite ($FeO(OH)$ - óxido férrico hidratado). En el Alma, el producto mayoritario es la Goethite (indicativo de mayor velocidad de corrosión) y en el Ala el producto mayoritario es la Maghemite.

- Eliminación del guano almacenado - Limpieza.
- Reposición de rejillas resistentes en aberturas.
- Aumento área de ventilación.
- Control proceso hundimiento en zona inicial derecha.

- Limpieza superficial de cabreadas con posterior recubrimiento anticorrosivo (pintura anticorrosiva)

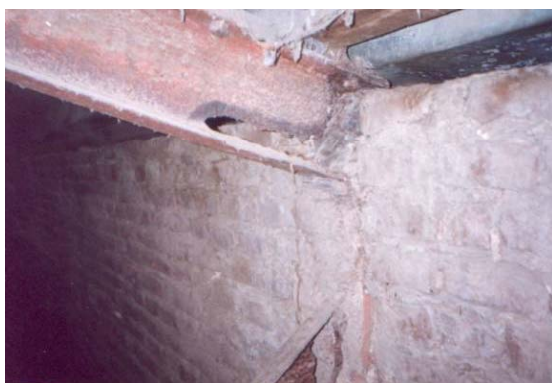
Foto 15

- La estructura presenta un estado de corrosión general considerado admisible por el paso del tiempo y la falta de mantenimiento, no obstante en algunos sectores se debió realizar un análisis específico dada la gravedad observada.
- La tirantería donde apoya la cubierta de chapa presenta un cierto grado de deterioro.
- Las bocas de ventilación abiertas en los muros no se encuentran protegidas en sus partes interna y externa.
- En el espacio de tránsito entre la bóveda y el muro de cierre se acumula guano y todo tipo de suciedad. (ver fotos 15 y 16)

- Área de ventilación insuficiente - Facilita condensación.
- Rejillas en aberturas de ventilación rotas o inexistentes: Ingreso de palomas + roedores.
- Acumulación de guano en apoyos laterales de nave central y en canaletas.
- Ingreso de humedad o agua facilitando proceso fermentativo, cuyos gases amoniacales se incorporan al ambiente húmedo generando un electrolito que condensará chapas y riostras. En la zona de apoyo de los perfiles, dada por la forma en arco de las cabreadas, en coincidencia con la zona de acumulación de guano, se concentra así un electrolito apto para el ataque del material ferroso.
- Generación de fisuras en pared lateral (zona inicial derecha) que favorece el ingreso de agua y/o humedad.
