RESCATE DEL PATRIMONIO ARQUITECTONICO: EL CASO DEL MERCADO DE ABASTO DE TUCUMAN

Rodríguez, C. A.

Instituto de Estructuras "Ing. Arturo M. Guzmán" (UNT) – Av. Roca 1800 S. M. de Tucumán –
Tel/FAX: (54381) 4364087 - E-mail: sat@unt.edu.ar

VII Jornada "Técnicas de Restauración y Conservación del Patrimonio"

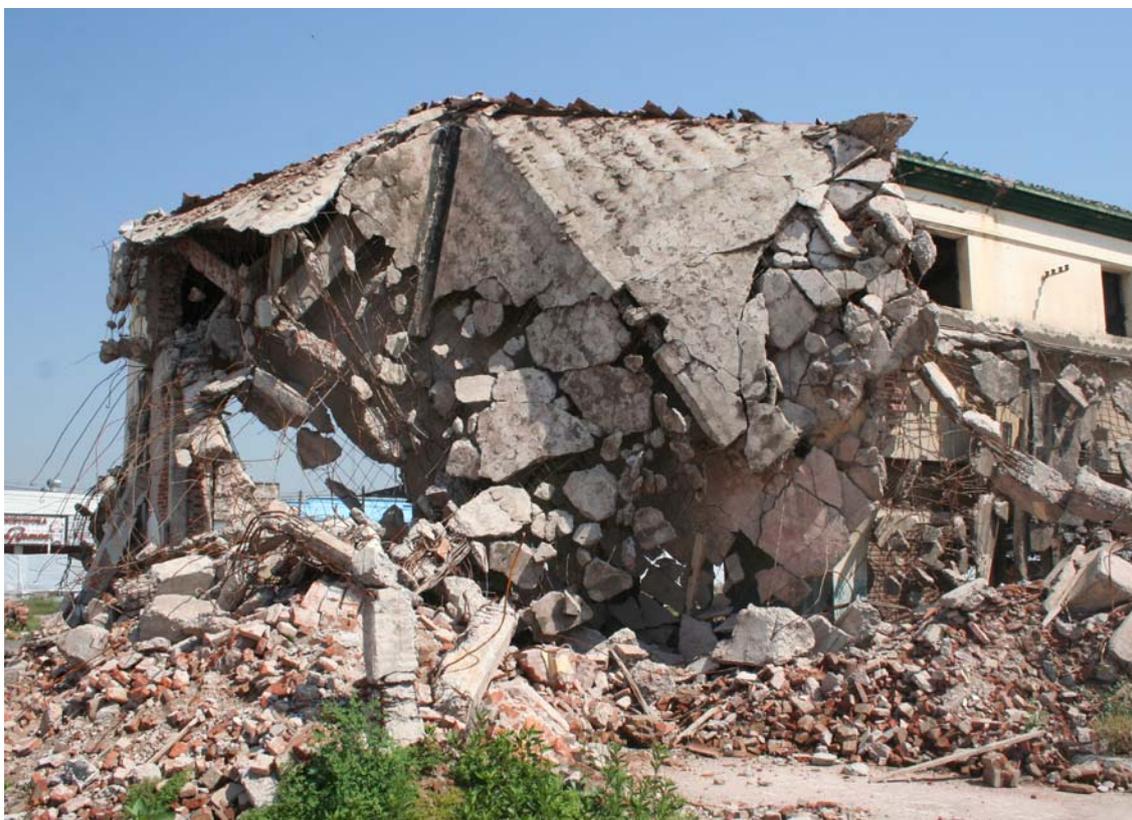
Fotografía 6. Pórtico de Acceso sobre calle Próspero Mena en proceso de demolición.

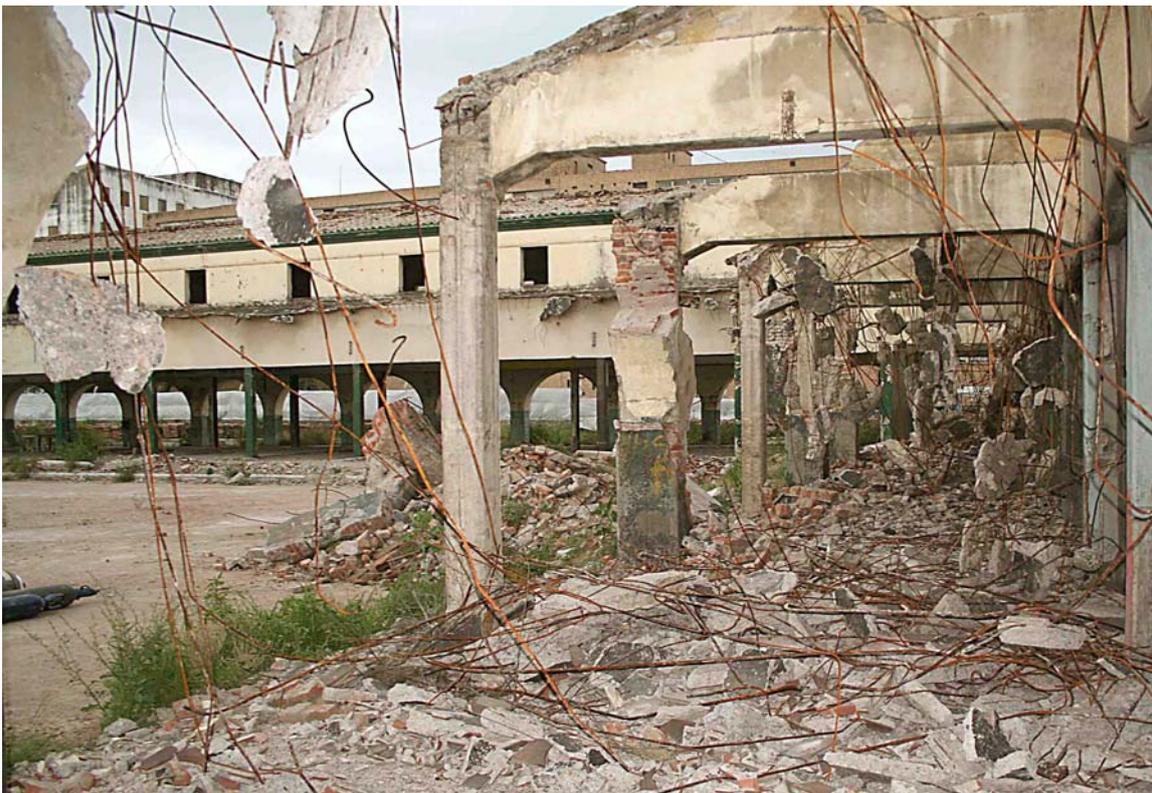
Fotografía 7. Vista de un sector de recovas interiores del edificio, en proceso de demolición.

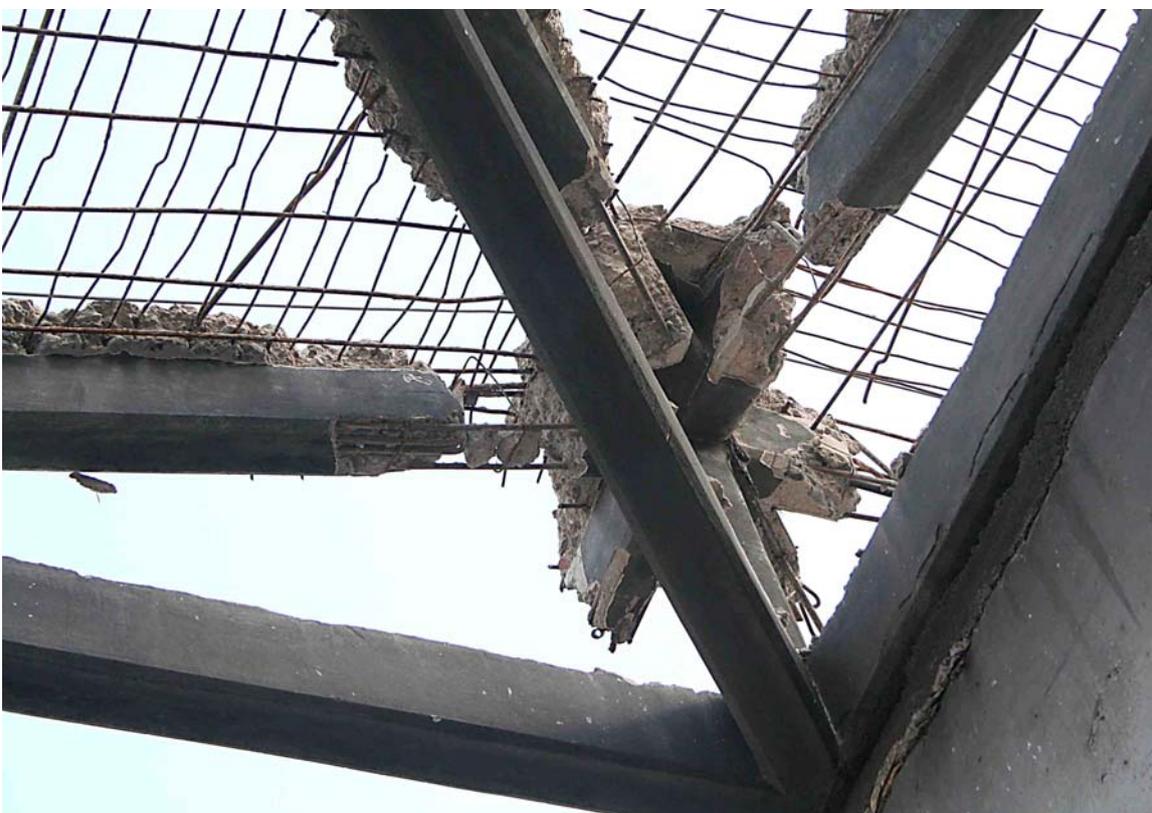
Fotografía 8. Vista de un nudo de cerchas de hormigón sobre el cuerpo principal del edificio debilitado por la demolición.

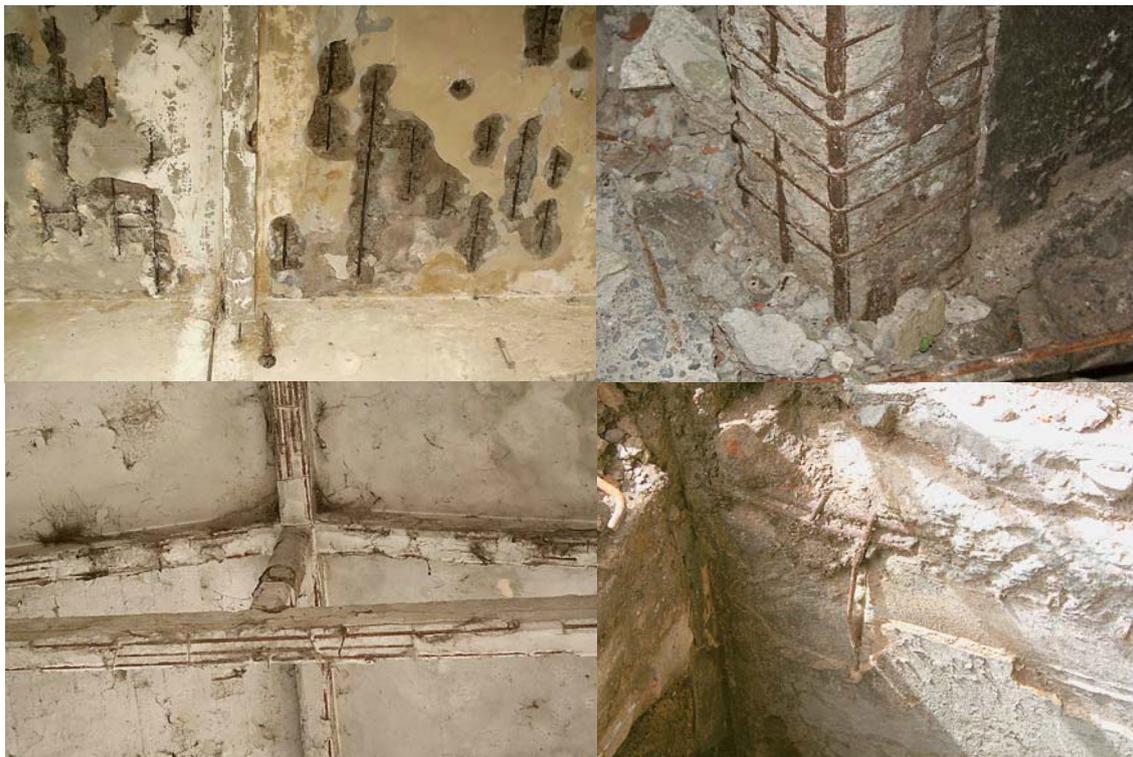
Fotografía 10. Daños en distintos elementos estructurales de hormigón armado afectados por la corrosión de las armaduras.

Paralelamente a lo antes dicho, se exigió la necesaria intervención estructural de todos aquellos elementos afectados por la corrosión y otros daños antrópicos y bióticos.

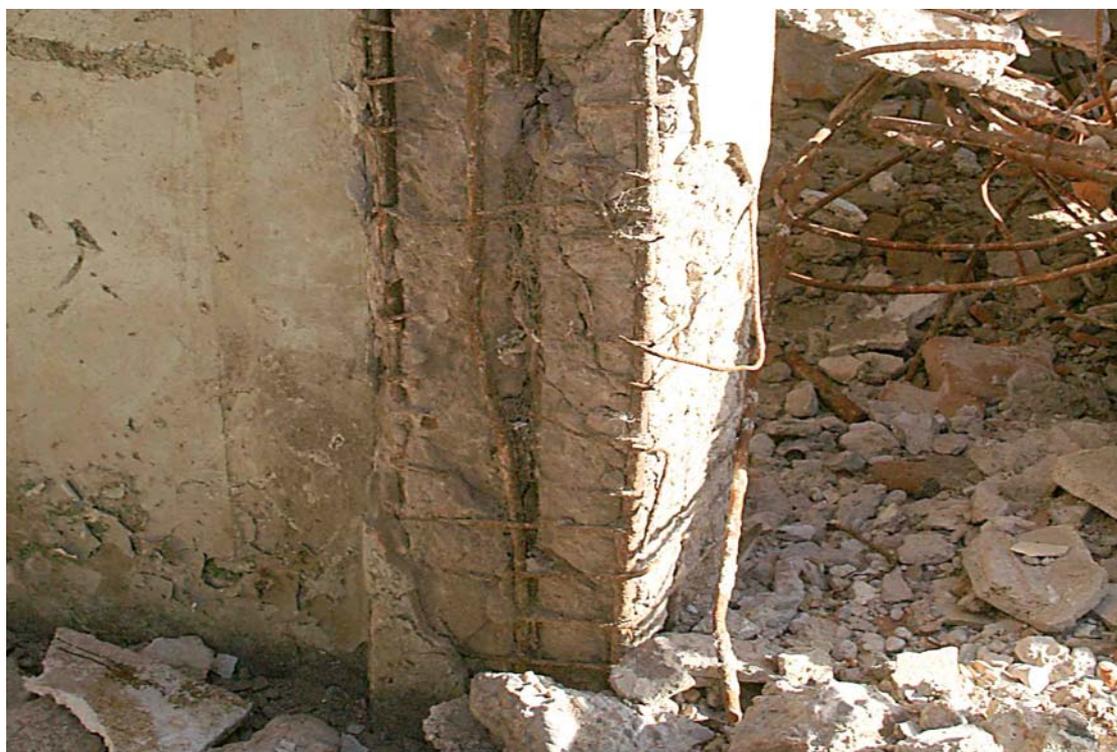
Fotografía 11. Armadura de corte de una columna cortada para colocar la guía de una persiana en un antiguo puesto frutihortícola.

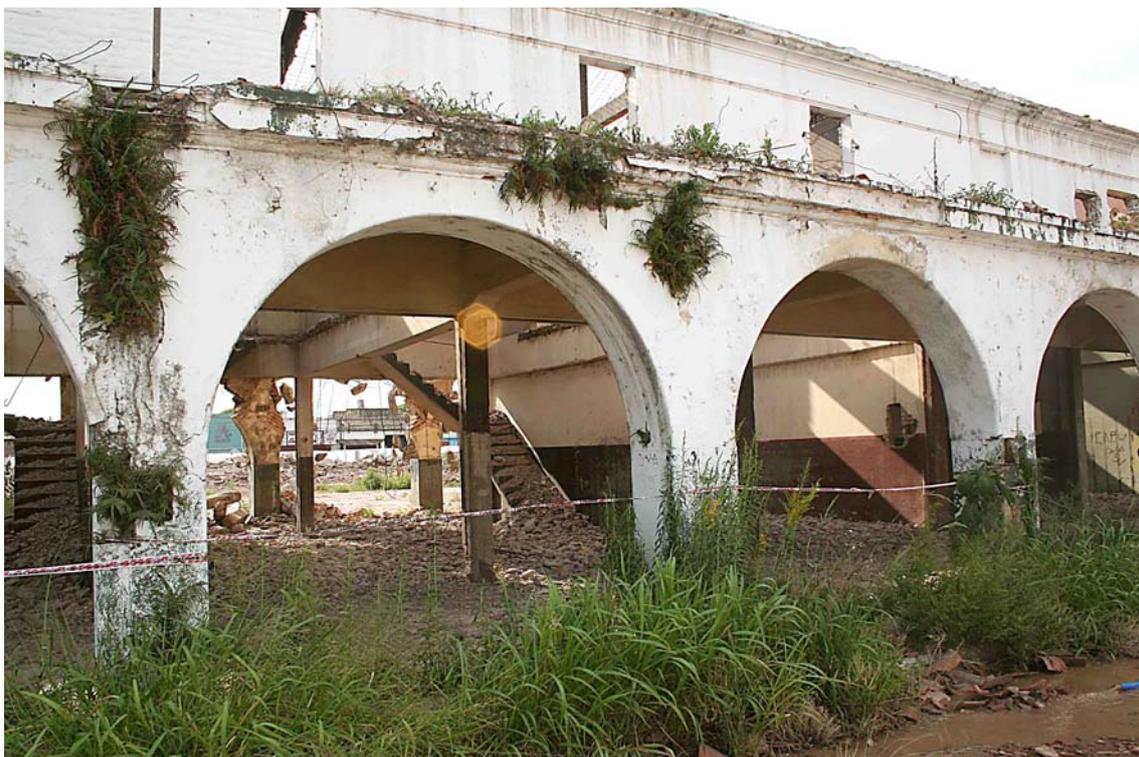
Fotografía 12. Colonización biótica vegetación, musgos, hongos y líquenes en sector de recovas sobre calle Miguel Lillo

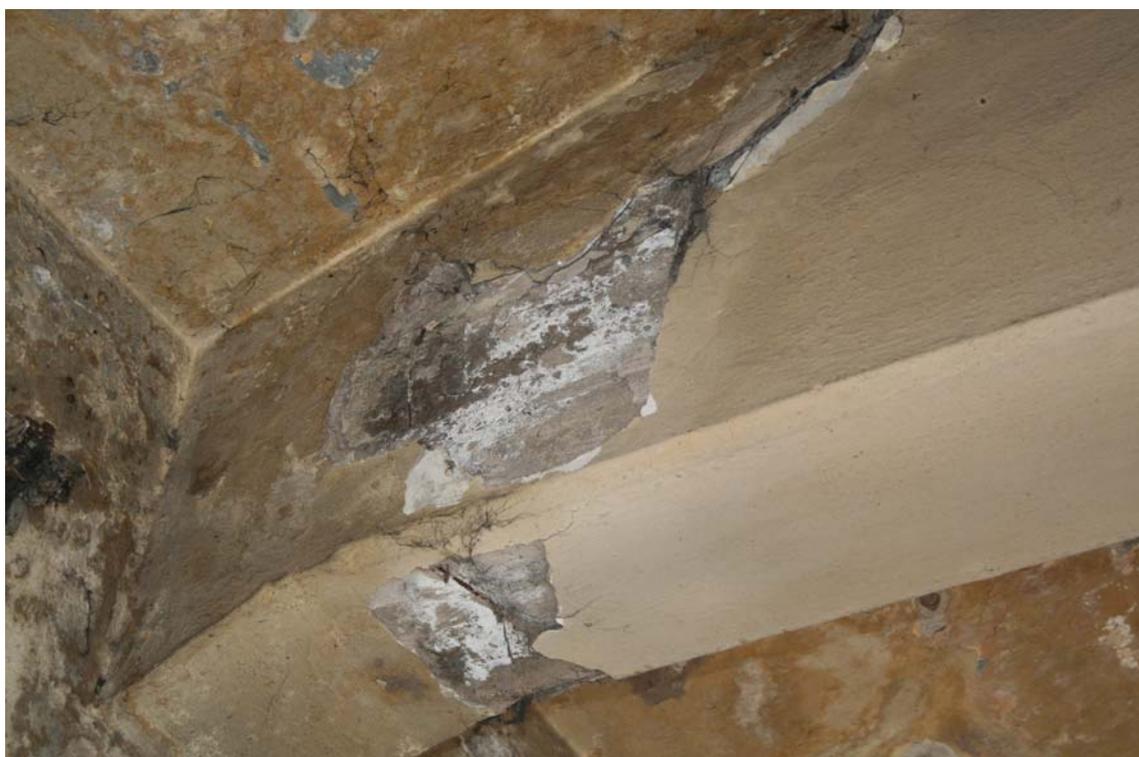
Fotografía 13. Daño por corrosión y lixiviación del hormigón en viga bajo recova ocasionado por la infiltración pluvial de la cubierta.

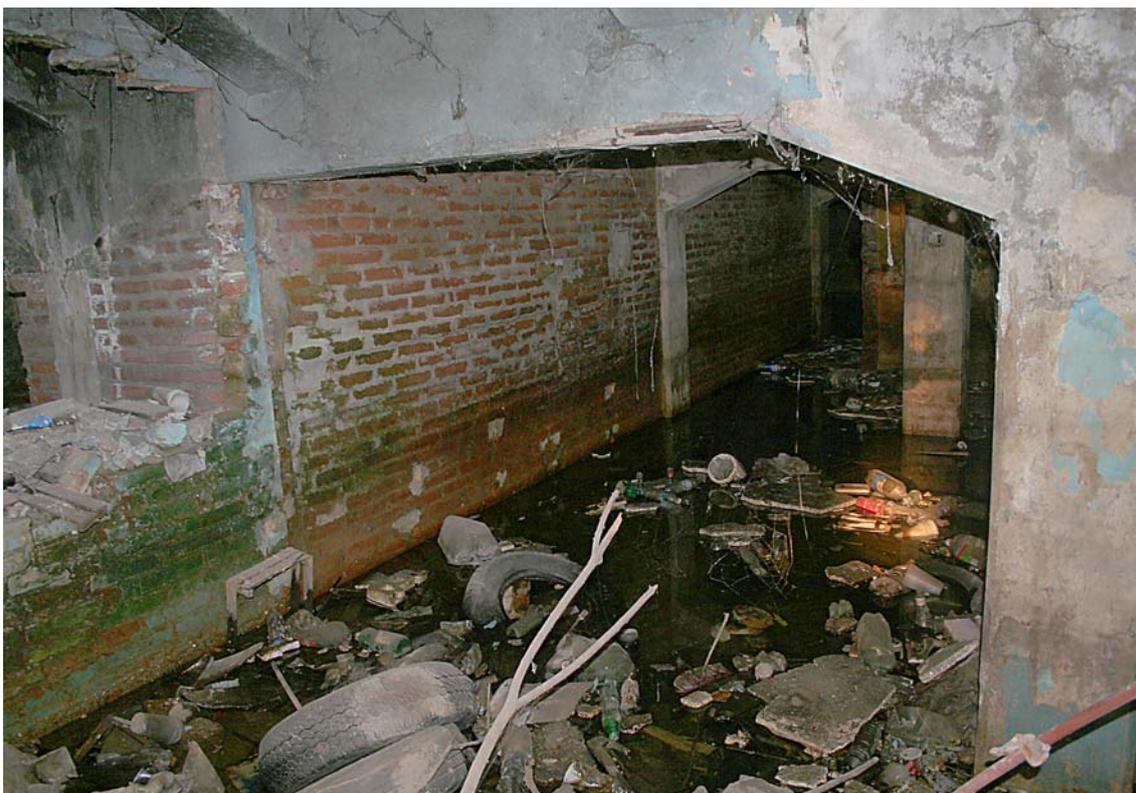
Fotografía 14. Inundación del sector de subsuelo ocasionado por la infiltración de napas subterráneas.

Finalmente, se sugirió realizar un proyecto que impermeabilice las paredes y pisos del nivel de subsuelo junto a la implementación de un sistema de control y manejo del agua freática. Asimismo se deberá asegurar que las cimentaciones de la nueva edificación del centro comercial se realicen en forma adecuada para garantizar que no se produzcan interferencias que provoquen asentamientos perjudiciales en el edificio del Ex Mercado.

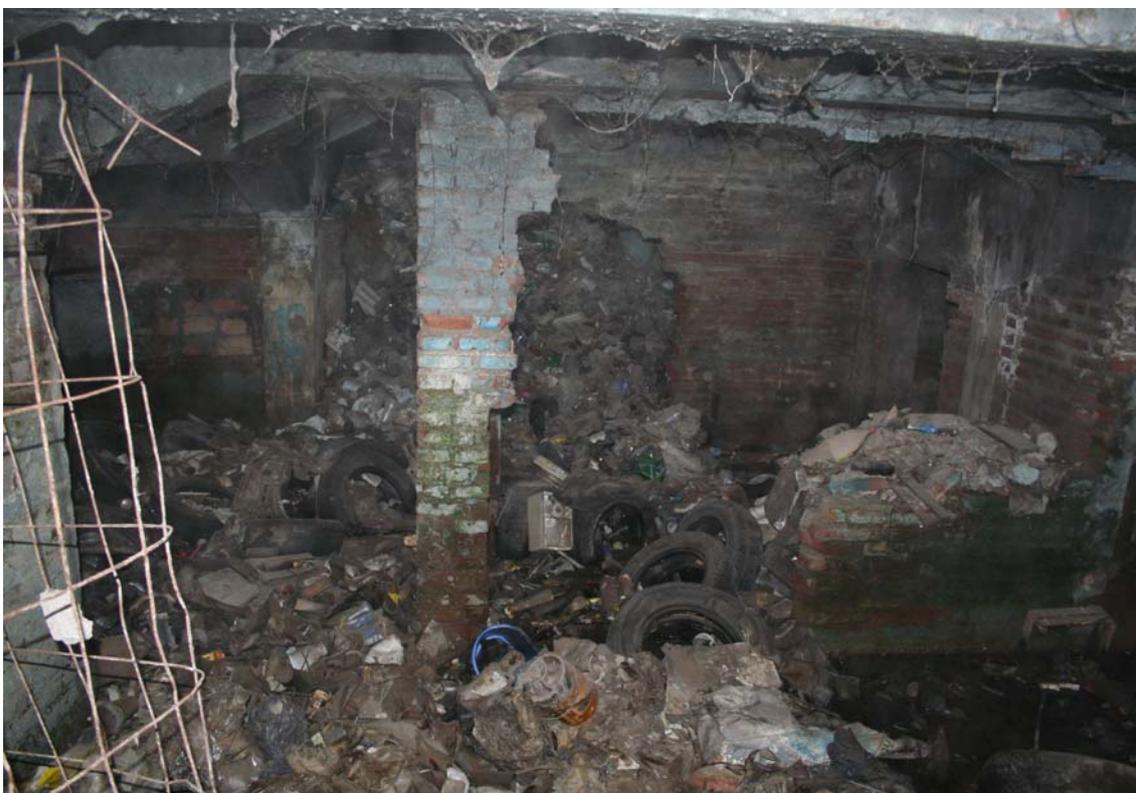
Fotografía 15. Inundación, escombros y desechos varios en el subsuelo del edificio.

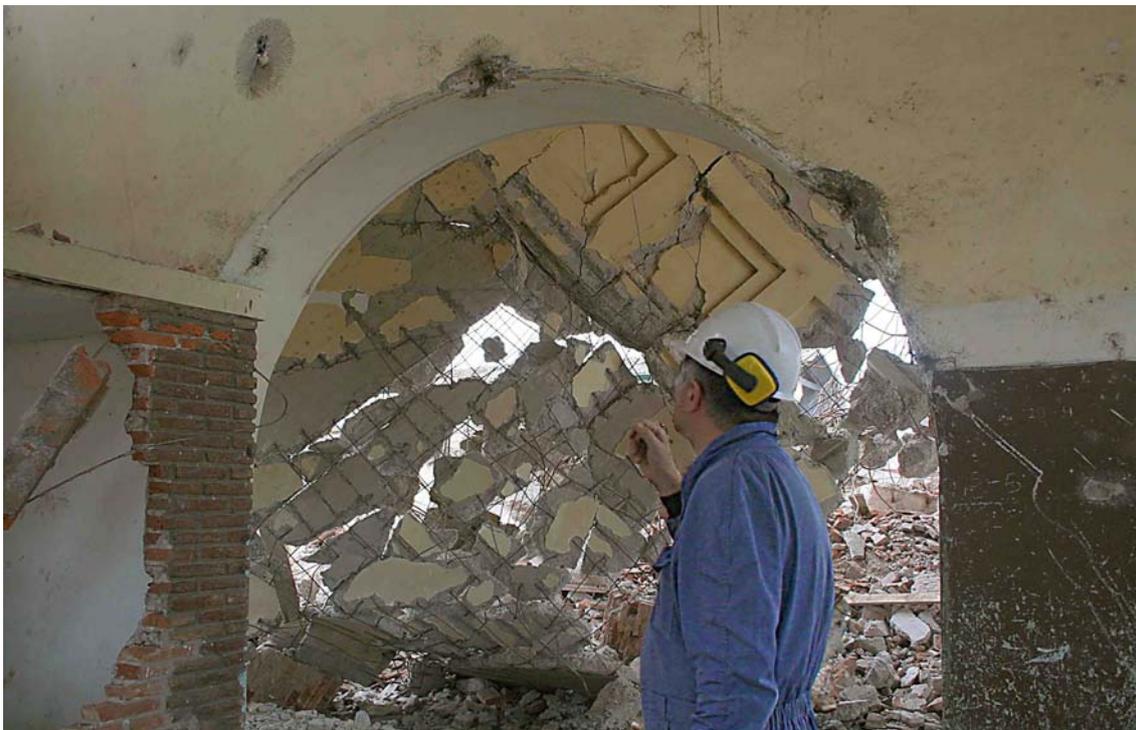
Fotografía 18. Inspección del sector del pórtico de acceso sobre calle Prospero Mena.

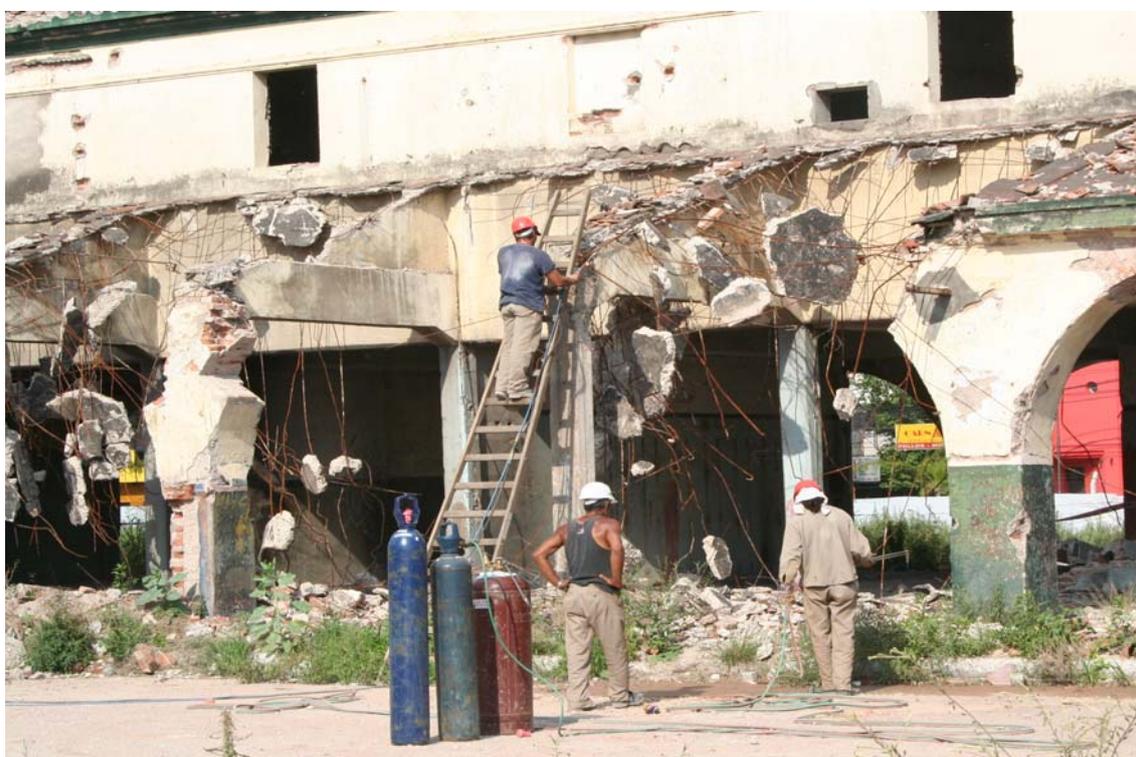
No obstante ello, el grado de deterioro global severo que se le asignara a la estructura del edificio remanente, provino principalmente de la demolición de los principales elementos estructurales que realizara la empresa contratista.

Fotografía 19. Proceso de demolición sobre las recovas interiores del sector de recovas interior al edificio.
