TÓPICO 1 – (Patologías de las construcciones)

Evaluación de elementos estructurales de hormigón expuestos a un incendio

La obra analizada en el presente trabajo es una nave industrial de 2400 m² de superficie y 12,5 m de altura. Está constituida por bases, columnas y vigas de hormigón y una cubierta metálica. La estructura sufrió un incendio por un período aproximado de tres horas, el cual se desarrolló con mayor intensidad en la zona central del interior de la nave. Éste se vio intensificado debido a la corriente de aire que se generó cuando el personal destinado a controlar el incendio, abrió un gran hueco en una pared lateral.

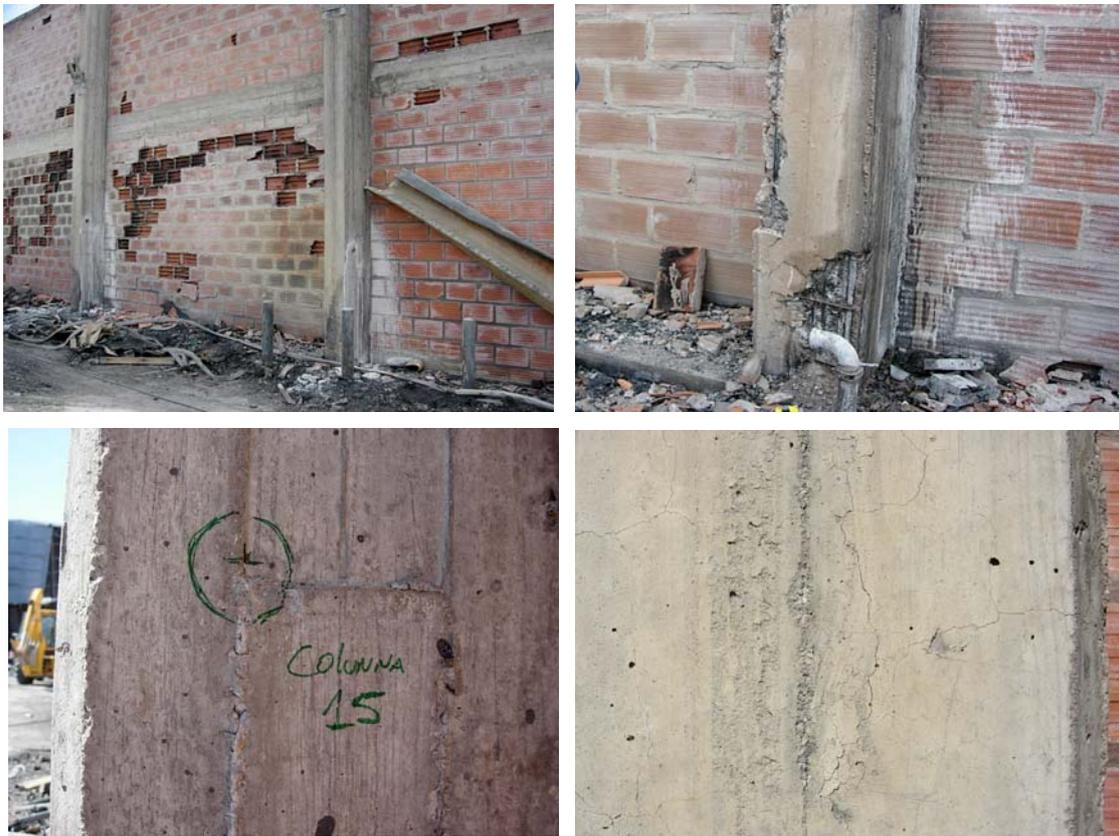
Luego del incendio se realizó un relevamiento visual del estado de la estructura y se observaron signos de deterioro como: ladrillos cerámicos de la mampostería partidos, cambios de coloración en la superficie de algunas columnas, fisuras coincidentes con la dirección de las armaduras, desprendimiento del hormigón de recubrimiento, barras de refuerzo a la vista y se hallaban colapsadas las cabreadas y chapas del techo. (Figura 1).

Figura 1: Relevamiento de la estructura

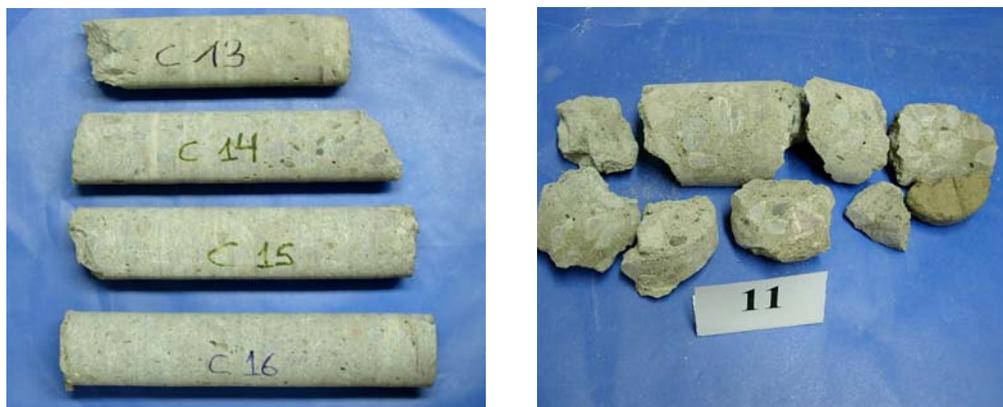
La planta de la nave es rectangular, con columnas de 30 x 80 cm ubicadas en los laterales, en las cuales se calaron testigos pasantes, cilíndricos de 6,50 cm de diámetro, a una altura de 1,60 m medido desde el piso. Algunos se fracturaron en el momento de la extracción, pero esta situación no impidió que se obtuvieran muestras para ensayar. En la zona central, donde el incendio se desarrolló con mayor intensidad, no se pudieron obtener muestras para ser acondicionadas y ensayadas debido al estado de fisuración del hormigón. En estos casos, se calaron testigos a una altura de 7,5 m (Figura 2).

Figura 2: Testigos extraídos

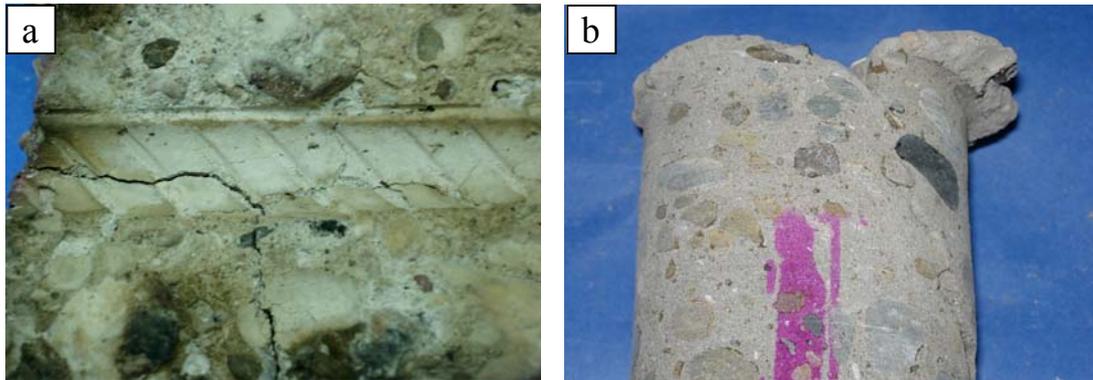
es variable y en muchos de los casos supera el espesor del recubrimiento (Figura 3b). A semejanza de lo ocurrido con las resistencias, los cambios de coloración y la intensa carbonatación se dan en la zona central.

Figura 3. a: Impronta de armadura, b: Profundidad de carbonatación

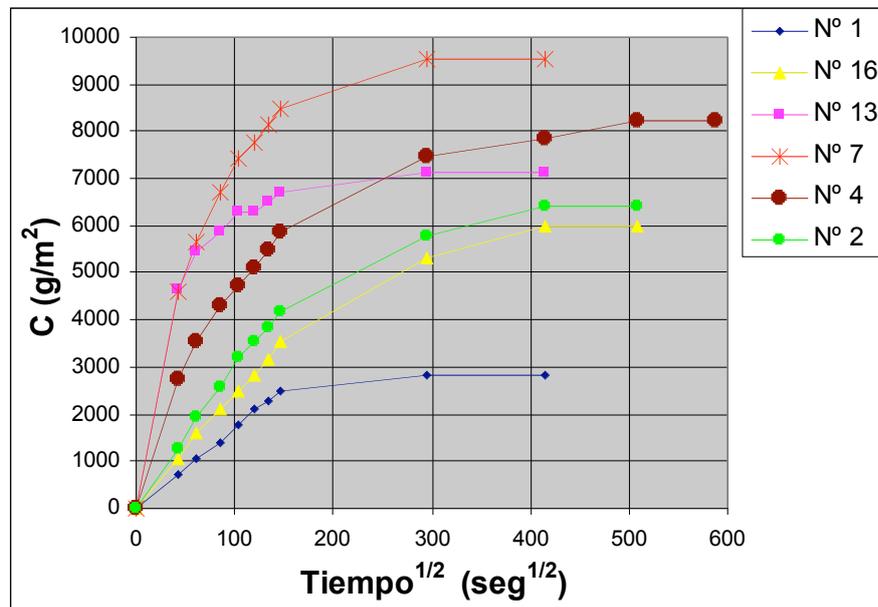
Figura 4: Capacidad de succión capilar

En todos los casos los valores indican una densidad uniforme, una elevada porosidad y alta succión capilar. Esta situación puede no estar vinculada totalmente con el incendio, sino que también influyen las características del hormigón original, del cual se carece de información.

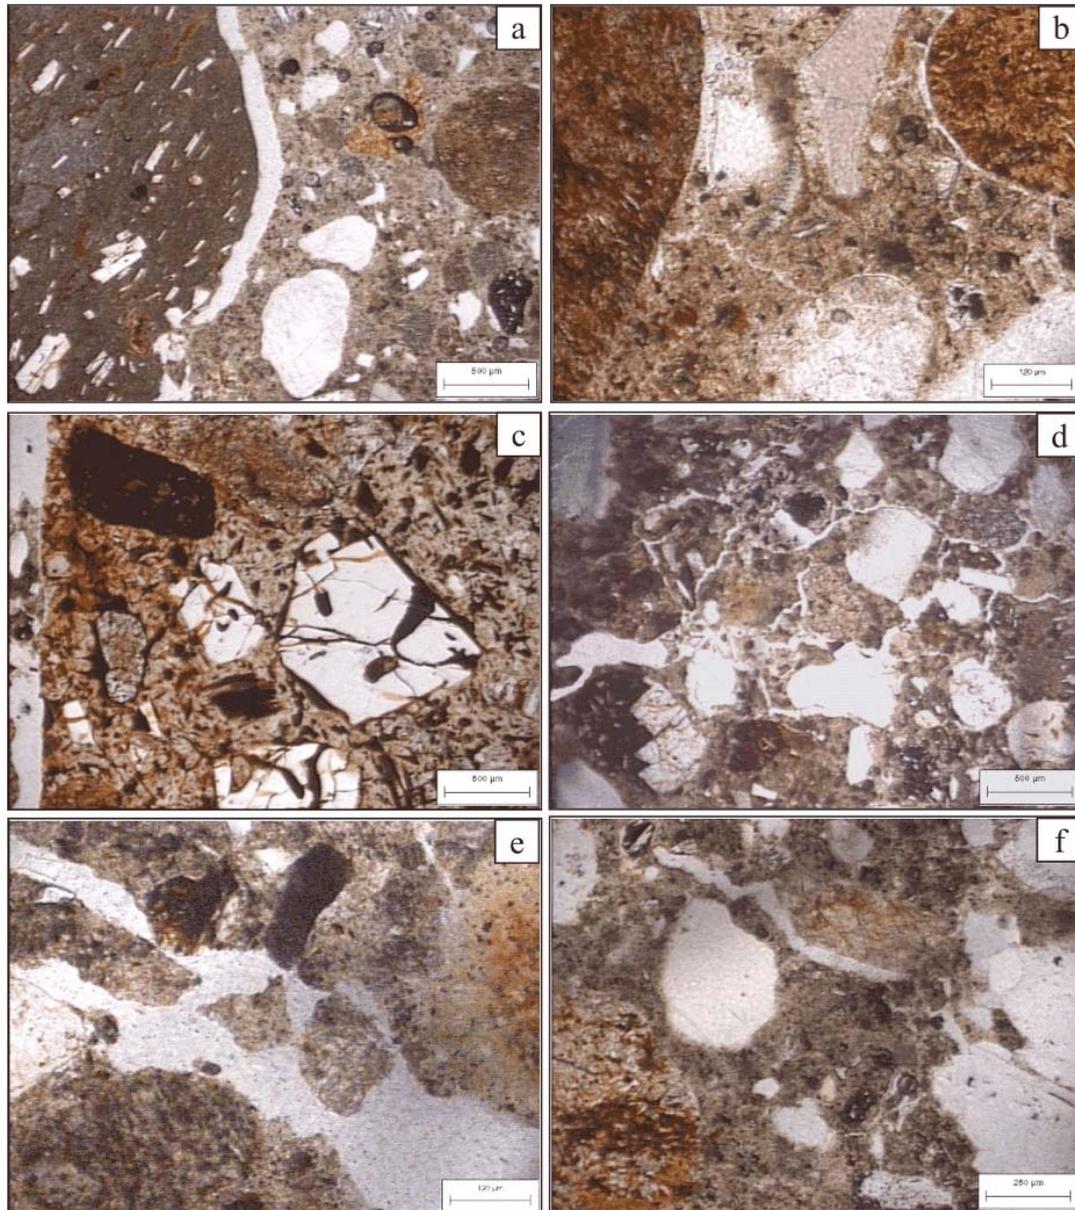
El hormigón se encuentra fisurado, las partículas del agregado (grueso y fino) aparecen en algunos casos separadas del mortero, como se observa en la Figura 5a. Hay oxidación de las partículas de rocas volcánicas y carbonatación de la pasta. Son abundantes las microfisuras que se desarrollan en la periferia de las partículas de los agregados (Figura 5b). En la Figura 5c, se muestra un clasto de vulcanita cercano a la zona de fuego. El borde externo de la partícula, además de estar fisurado tiene mayor oxidación. Es frecuente que estas rocas presenten desferrización parcial con desprendimiento del mortero. Este fenómeno también se observa en los granos del agregado fino. La textura del mortero se encuentra totalmente obliterada, el microfisuramiento es intenso. (Figuras 5d y 5e). Algunas fracturas atraviesan las partículas del agregado (Figura 5f).

- Mediante microscopía óptica se evidenció la alteración de algunos agregados, el desarrollo de microfisuras y el debilitamiento de la zona de interfase, evidencias de un proceso deletéreo debido a las elevadas temperaturas a las que fue expuesto el hormigón.

Figura 5. **a:** partículas de agregado grueso separadas del mortero. **b:** textura del mortero obliterada. **c:** clasto de roca volcánica oxidado y fisurado. **d:** microfisuras en el mortero. **e:** fracturas que afectan a la pasta y a una partícula de roca granítica.

- Se sugiere la revisión del cálculo estructural de las columnas, debido a las propiedades evidenciadas por el hormigón.
- Desde el punto de vista de su comportamiento mecánico, el estado actual del acero de las armaduras, no representa un compromiso para la estabilidad de la estructura.
