# **PUESTA EN VALOR DE LA QUINTA JOVITA SEDE DEL MUSEO HISTÓRICO DE ZÁRATE**

Arqts. Silvia Irene Baccino – María Luisa Sorolla – Prof. Cristina Elena Lancellotti

## **RESUMEN**

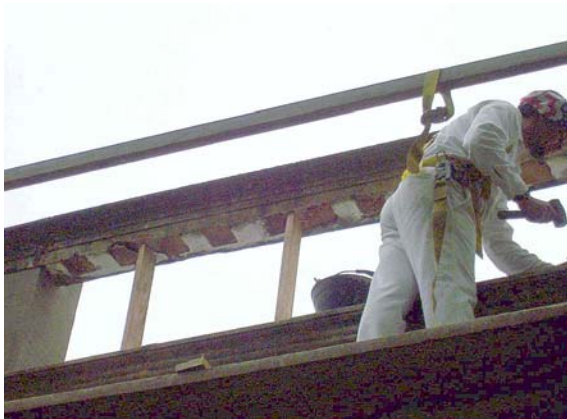
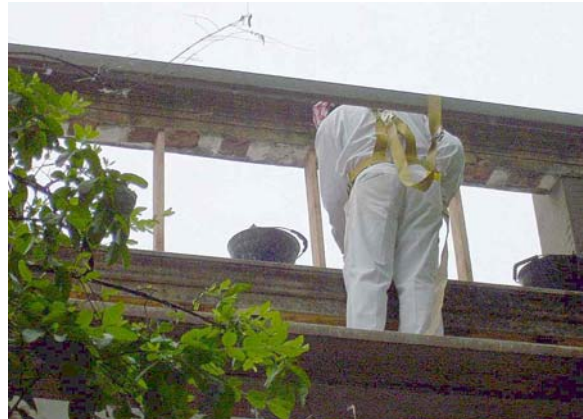
Fotos 8 y 9 – Trabajos iniciales de restauración de la fachada lat.izquierda

El deterioro más importante que presentaba la fachada era la degradación del material que en todos los casos fue ocasionado por el agua, tanto sea de humedades ascendentes como humedades pluviales infiltradas por microfisuras, y en el caso de los cornisones por falta de protección y capin

El ingreso del agua además de producir sales y con estas la pérdida de cohesión del material, corroe los hierros de estructura, que al oxidarse aumentan de volumen y provocan el desprendimiento del material de mampostería y molduras decorativas. Los balaustrés en la fachada del lateral izquierdo, se encontraban la mayoría en un estado de deterioro muy avanzado y algunos que ya se habían perdido habían sido reemplazados por un modelo que no correspondía a los originales.

Estas humedades constantes provocaron la pérdida de material en una gran proporción, y en las partes en las cuales el material aun no se había desprendido, el material de mampostería se encontraba desprendido del soporte y el mortero había perdido la cohesión entre sus cristales.

Limpieza manual con cepillos y espátulas para eliminar toda la suciedad de la superficie. En las molduras y decoraciones se realizó la limpieza a fondo con bisturís fijos y espátulas pequeñas para recuperar la profundidad de las formas. No se utilizó ningún sistema de limpieza con agua e hidrolavadora por el estado delicado del material y las molduras.

Se procedió a inyectar en molduras y todas aquellas partes que era posible, para conservar el material de mampostería original que se encontraba desprendido del soporte (muro). Se preparó un mortero fluido realizado con polvo de ladrillo, cal y un aditivo para reforzar (primal diluido al 10%). En los capiteles y molduras donde el riesgo de caída era mucho mas grave una vez realizada la consolidación en profundidad con la mezcla de primal, carbonato de calcio o polvo de ladrillo, se reforzó con algunos puntos de epoxi doble componente Sikadur 52 inyección.

Los hierros expuestos y que se encontraban en un estado de oxidación avanzado se limpiaron mecánicamente hasta eliminar la película de oxido y llegar al metal sano, luego se aplicó el producto Armatec de Sika. Este producto no solo actúa como protección para evitar una nueva oxidación del hierro, también actúa como puente de adherencia entre el hierro y el material de reposición.

En aquellos faltantes donde el hierro de estructura se encontraba degradado y ya no tenía resistencia mecánica, se reemplazó por pernos de acero inoxidable.

En las partes donde se había perdido el fino y el grueso y se encontraban los ladrillos del soporte (muro) a la vista, se realizó dos capas de material. Un grueso que se preparó respetando en lo más posible el original con respecto a las tensiones del mismo. La proporción del material preparado para la realización del

Se repusieron balaustres en la parte superior y balcones. En la fachada izquierda como hemos escrito en el informe de conservación, se encontraban prácticamente todos en muy mal estado, y muchos habían sido repuestos en el pasado con un modelo diferente al original.

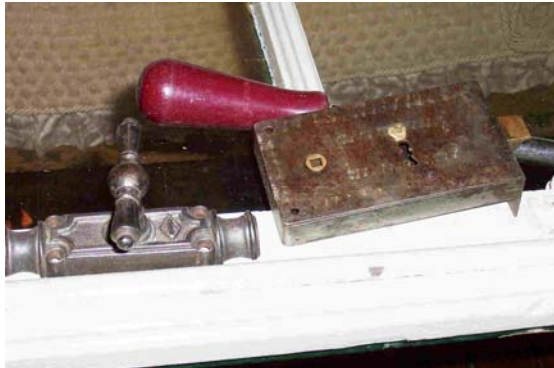
Foto 10 –[Arriba] Restauración de herrajes en las ventanas

Se realizaron trabajos referidos al tratamiento de maderas que abarcan la recuperación integral de puertas exteriores e interiores y ventanas; las reparaciones tradicionales de carpintería y herrajes, como así también la remoción total de las capas de pintura acumuladas en estos últimos recuperándose de este modo la visión

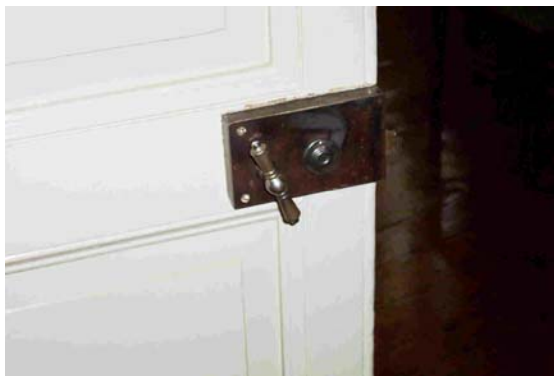
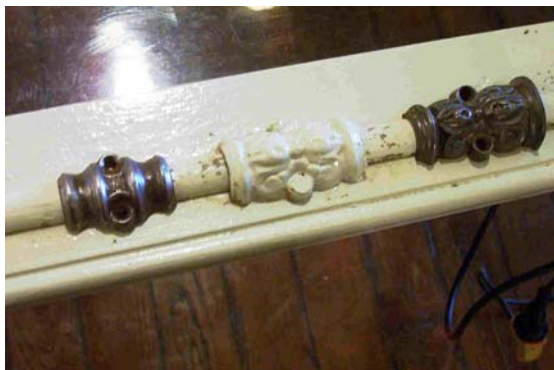
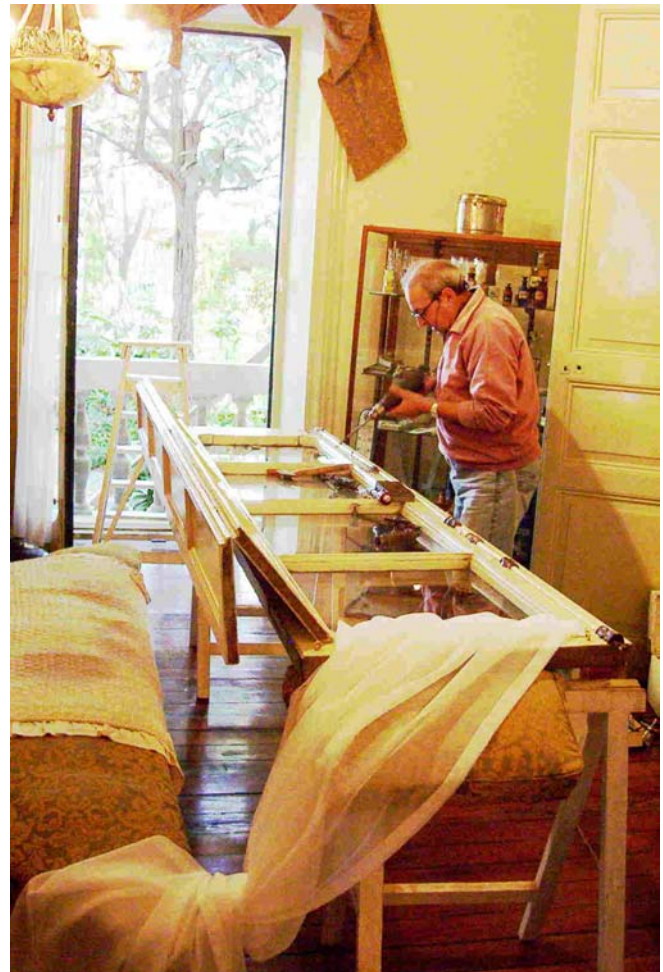
Fotos 11;12 y 13 –[Izquierda] Diferentes casos en donde los herrajes debieron ser restaurados
