REVOQUE GRUESO DETERIORADO POR LA CRISTALIZACION DE ETTRINGITA

Mangin, N.¹; C. Brey¹; S. A. Marfil^{2,3} y P. J. Maiza^{2,4}

RESUMEN

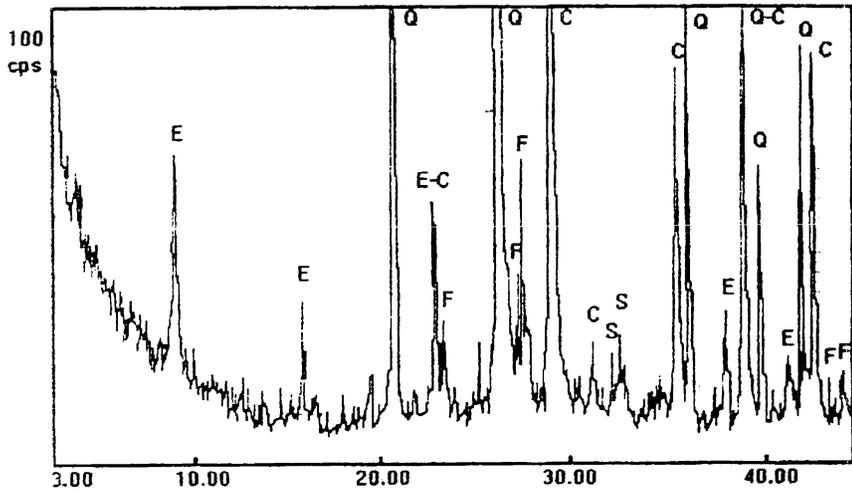
FIGURA N° 1

El material blanco se analizó por DRX. Se determinó la presencia de calcita y ettringita junto a cuarzo y feldespato del agregado y silicato de calcio del cemento (Figura N° 1).

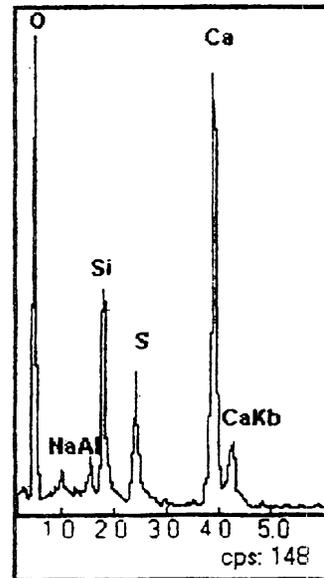
Otra porción del mismo material fue observada con un microscopio electrónico de barrido, donde se diferenciaron claramente dos formas cristalinas: una fibrosa, con cristales muy bien desarrollados en forma de aguja (Figura N° 2a) y otra masiva. Analizadas por EDAX, aparecen reflexiones correspondientes a S, Ca, Al, O, Si y escaso Na. Se adjudicó a ettringita. Se consideró que el Si y el Na son parte del agregado y del cemento. En la Figura N° 2b, se observa el espectro correspondiente a ettringita, donde el pico de calcio se ve magnificado por la presencia de calcita, que aparece siempre asociada a ésta y el pico de silicio corresponde al cuarzo del agregado.

2b. EDAX correspondiente a la figura 2a.
