EVALUACIÓN DE ESTRUCTURAS PATRIMONIALES DE HORMIGÓN ARMADO AFECTADAS POR CORROSIÓN POR CLORURO EN LA PROVINCIA DE BUENOS AIRES

Villagrán Zaccardi*, Y.A., Traversa, L.P., Di Maio, A.A., Zicarelli, S.S.

LEMIT, 52 entre 121 y 122 - 1900 La Plata, Argentina
direccion@lemit.gov.ar, yuryvillagran@yahoo.com.ar

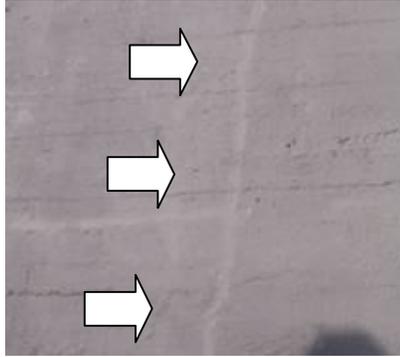
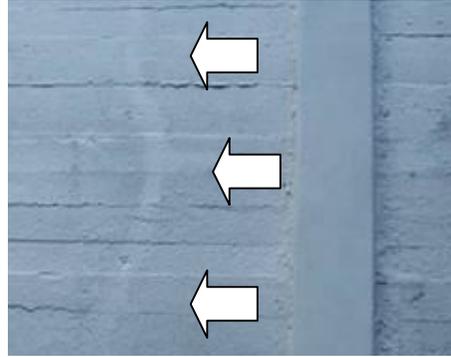
Se evidencian numerosas intervenciones sobre el paramento externo, principalmente sobre fisuras con parches con mortero (Figuras 6 y 7), pero también de algunos desprendimientos. También es posible observar algunas fisuras verticales cerradas pero no selladas, coincidiendo algunas sobre las losas curvas transversales que conforman aventanamientos laterales.

Figura 6. Sellado exterior de fisuras

Figura 7. Sellado exterior de fisuras

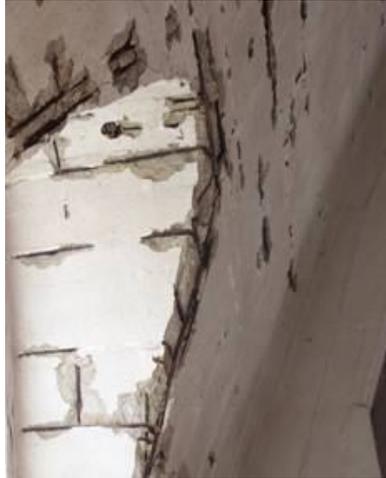
En la cubierta se observó un muy escaso recubrimiento de armaduras, indicando una baja calidad en los aspectos constructivos (Figuras 8 y 9). Esto se agrava además con otras características observadas como defectos de llenado (Figura 10).

Figura 8. Armaduras expuestas

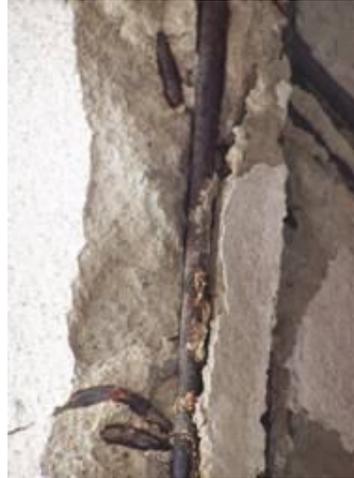
Figura 9. Recubrimiento insuficiente

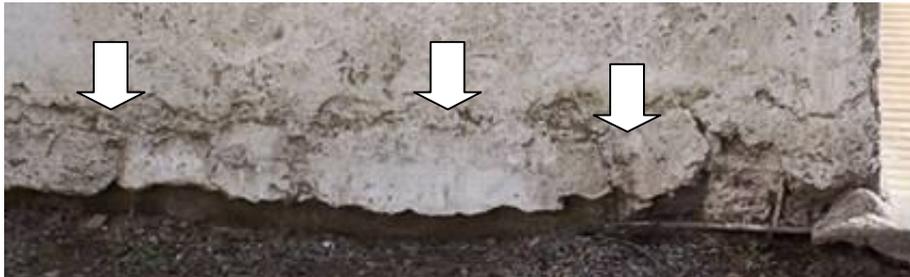
Figura 10. Defectos de llenado

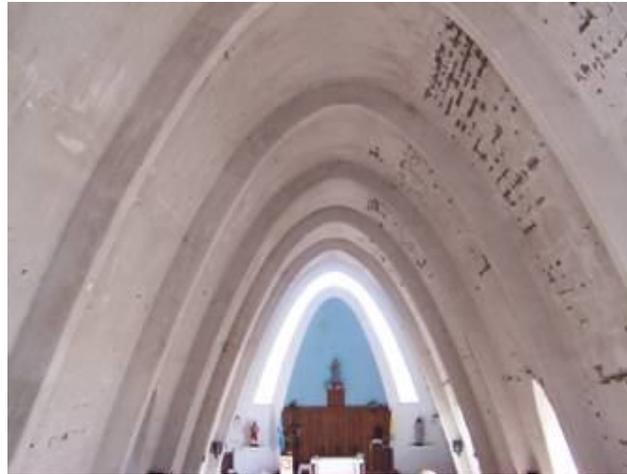
La corrosión de las armaduras se presenta de manera generalizada. En el paramento interno de la cubierta se presentan importantes desprendimientos del hormigón de recubrimiento, ocasionados por la corrosión de las armaduras. Estos desprendimientos se localizan mayormente en la mitad noroeste (Figura 11). Las razones pueden ser diversas, aunque de la verificación del estado de las armaduras en el sector con menos desprendimiento surge que los motivos son meramente constructivos y no tienen mayor relación con el entorno.

Precisamente, se considera que los patrones de fisuración y desprendimiento del hormigón de recubrimiento son relativamente escasos para los productos de corrosión detectados, posibilidad que surge de la alta porosidad del hormigón de recubrimiento. De esta forma, puede encontrarse disimulado el verdadero grado de deterioro de las armaduras en los sectores en los que no se encuentran expuestas.

Se ha observado una disminución sensible de la sección de las armaduras debido al proceso de corrosión. Se estimó una pérdida promedio de sección de armaduras por corrosión en un rango superior al 30%. Esto significaría una tensión de trabajo del acero de por lo menos un 40% mayor a la de diseño. En algunos casos se verificó la casi completa desaparición de barras de menor diámetro como estribos. Además, debe tenerse en cuenta que los productos de corrosión afectan significativamente a la adherencia entre armaduras y hormigón para el grado de deterioro presentado. Es visible en algunos casos la disociación completa entre armaduras y hormigón.

Figura 11. Patrones de desprendimientos del hormigón de recubrimiento
1.5. Análisis de materiales cementíceos

- Resultan recomendables las siguientes actuaciones:
Determinar el grado de seguridad certero de la estructura, considerando el deterioro y la transferencia de solicitaciones debido al mismo. Para ello debe determinarse la resistencia efectiva del hormigón. No resulta positiva la evolución del nivel de seguridad en el tiempo, de manera que debe procurarse disminuir lo más posible la velocidad de deterioro. El estado de deterioro avanzado de la cubierta, su contenido de cloruro y su pH hacen poco viable su recuperación como elemento estructural de hormigón armado. El caso de los arcos de hormigón podría resultar similar al de la cubierta, aunque debe ser verificado el estado de las armaduras (su pasividad, contenido de cloruro y pH). Eventualmente, podrían surgir datos que posibiliten su recuperación. Es conveniente implementar sistemas para la ventilación del recinto. Debe mantenerse un registro permanente de las actuaciones sobre la estructura.

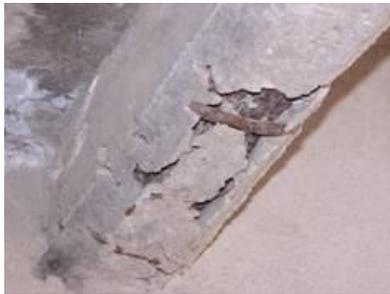
Pudieron observarse patologías debidas a deficiencias constructivas y corrosión generalizada de armaduras. En distintos elementos estructurales se detectó un número significativo de oquedades o vacíos de compactación (Figura 12). El hormigón no ha logrado conformar una masa homogénea de material. Asimismo, se observó que no se han respetado espesores de recubrimiento mínimos necesarios para la protección de las armaduras (Figura 13). El hormigón se elaboró con agregado grueso cuarcítico y arena de playa como agregado fino, con aproximadamente un 15% de valvas marinas. En los niveles 2 y 6 se han detectado contenidos minoritarios de piedra granítica.

Figura 12. Defectos de llenado

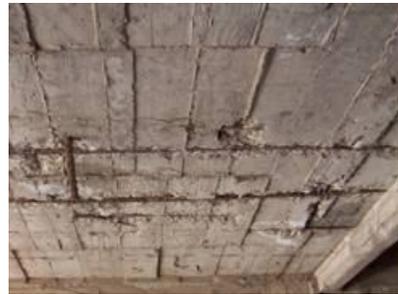
Figura 13. Recubrimiento insuficiente

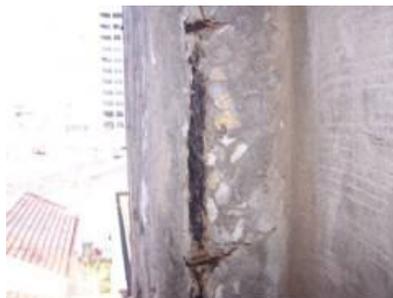
La patología de corrosión de las armaduras se presenta de manera generalizada, observándose las distintas etapas de desarrollo (manchas de óxido, fisuración paralela a la armadura principal, desprendimiento del hormigón de recubrimiento, disminución y pérdida total del área resistente de las barras) (Figura 14 y 15).

Fig. 14. Armaduras expuestas en columna.

- Resultan recomendables las siguientes actuaciones:
Eliminar el material suelto y/o fisurado mediante picado manual y descubrir armaduras principales incluso en su sector interno. Limpiar por cepillado la superficie de barras con menos de 10% de reducción de sección y reemplazar aquellas con más de 10%. Revisar y corregir defectos de empalme que no respetan longitudes mínimas de anclaje. Restituir el recubrimiento con hormigón proyectado, tendiendo a optimizar la unión entre el hormigón viejo y el nuevo. Podría considerarse el uso de aditivos inhibidores del ataque de cloruro. Efectuar un revestimiento impermeable de las superficies expuestas de la estructura como así también el sellado de fisuras.

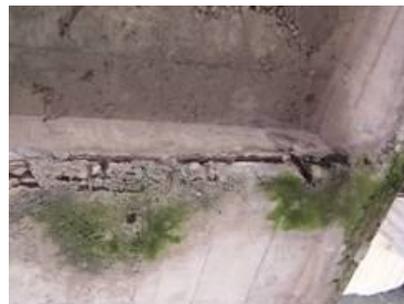
Fig. 15. Armaduras expuestas en losa.

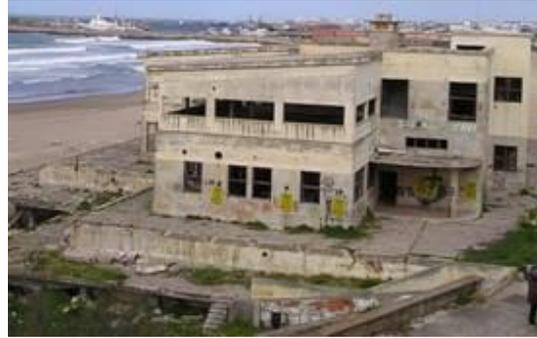
Hacia 2002, la estructura presentaba alteraciones por corrosión de gran magnitud. En algunas columnas y vigas de arriostramiento existían fisuras, descascamientos y armaduras corroídas (pérdida de sección del orden del 25%) (Figura 21). En otras vigas y losas se detectaron estribos cortados y armaduras separadas del hormigón con signos de pandeo, tratándose de elementos colapsados. Las vigas en voladizo presentaban un deterioro significativo, y precisamente constituían los elementos más próximos al frente marítimo. La terraza presentaba deformaciones que ponían de manifiesto la disminución resistente.

Figura 21. Vista general. Año 2002
