EL EDIFICIO DEL CABILDO DE MONTEVIDEO

Una intervención necesaria en su envolvente

De León, Daniel

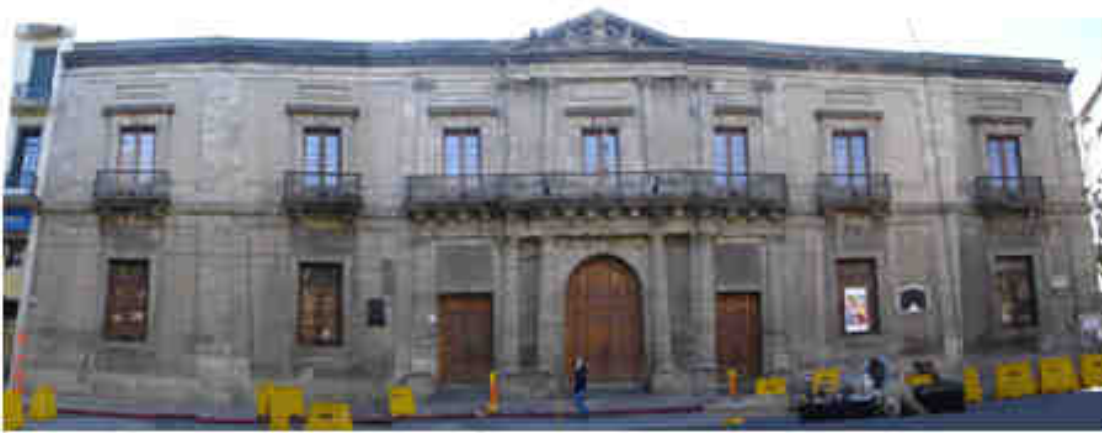
A los efectos de graficar el resultado de la intervención propuesta, y contrastar la situación actual con la situación futura, se presentan dos montajes fotográficos. El primero de ellos (ver fotografía nº 1) corresponde a un mosaico de fotos de la situación actual de la fachada sobre la calle Juan Carlos Gómez. La imagen muestra el carácter monocromo que predomina en la fachada.

Fotografía nº 1: Imagen actual Fachada J. C. Gómez

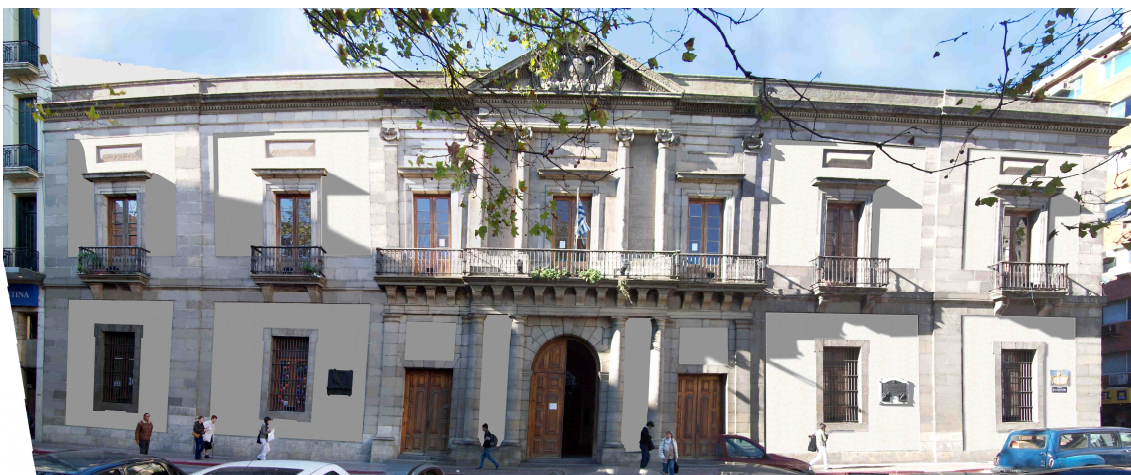
En la otra imagen (ver fotografía nº 2) se muestra también un mosaico de fotos de la fachada principal del edificio con su particular acceso, pero en este caso las fotografías fueron trabajadas digitalmente a los efectos de obtener una descripción aproximada del efecto buscado. Los entreaños de mampostería aparecen revocados con un mortero de color más claro sobre el cual se recortan, destacándose, los elementos de piedra que le dan expresión a la fachada.

Fotografía nº 2: Imagen final propuesta Fachada J. C. Gómez

- 1) retirar el revoque símil piedra existente y deteriorado.
- 2) sanear y acondicionar los paramentos revocados retirando todos los elementos metálicos que no tengan ninguna utilidad
- 3) revocar los entropaños y los paramentos de las fachadas de mampostería logrando contraste con los elementos de piedra.
- 4) consolidación y reposición de cornisas, molduras y ornamentos.
- 5) restauración de grupo escultórico central.
