# El Rol del Asesor Patrimonial en el Desarrollo y Ejecución de la Obra Pública. El caso del Teatro Roma de Avellaneda

Vanina Iturria<sup>1,a</sup>, Diana Meyer<sup>2,b</sup>

Direcciones Institucionales: FAU, UNLP

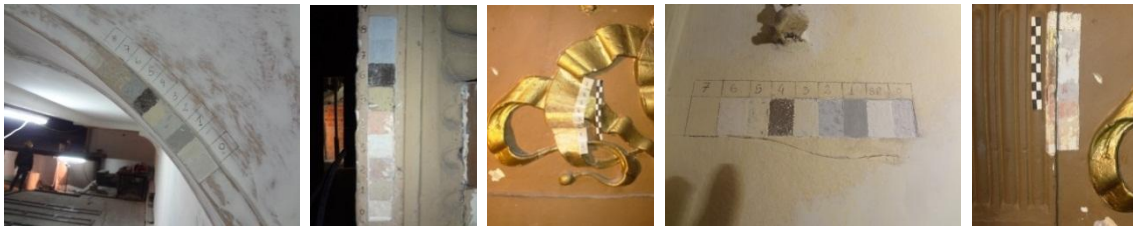
Figura 1: Sala. Las muestras son de izquierda a derecha: 1- ménsula, 2- boca de escena, 3- ornato cinta, 4- muro parte superior del palco bajo, 5- Fondo de palco.

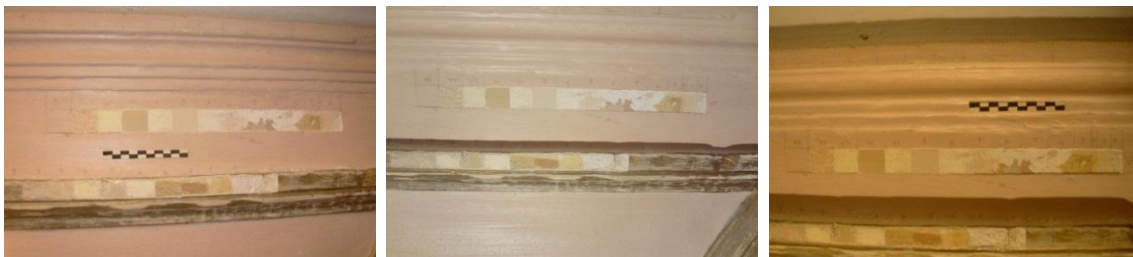
Figura 2: Antesala. Ejecución de cateos en ornatos y muros.

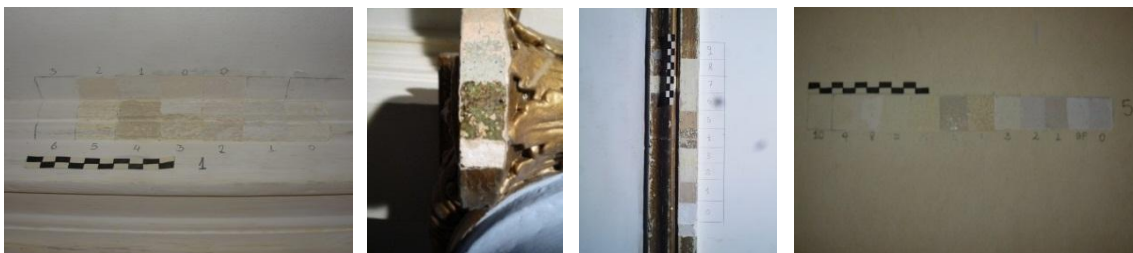
Figura 3: Foyer principal. Las muestras son de izquierda a derecha: 1- cielorraso moldura, 2- voluta columna, 3- moldura muro, 4- muro parte superior.

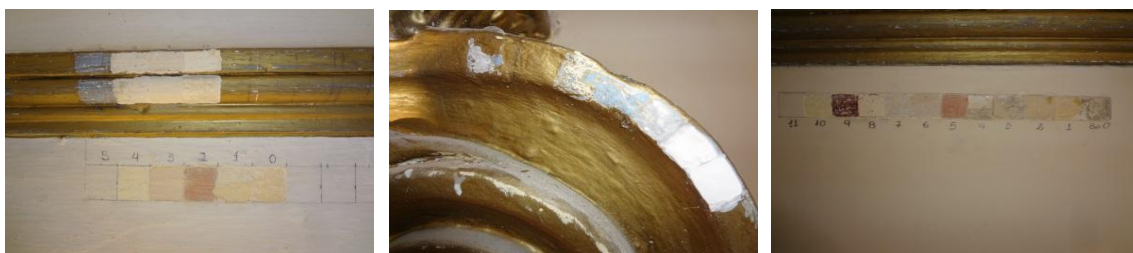
Figura 4: Salón Dorado. Las muestras son de izquierda a derecha: 1- muro moldura, 2- voluta pilastra, 3- muro medianero puede verse la textura de pinturas a la cal hasta la quinta capa.

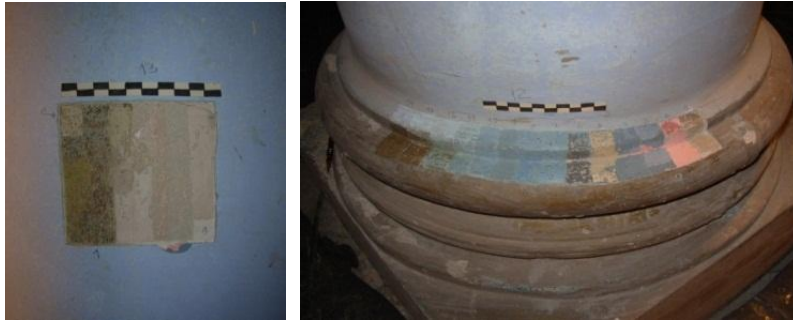
Figura 5: Ventana para descubrir estucado, luego de haber hallado que debajo de la capa del yeso que tenía de soporte la pintura rosa existía más material de recubrimiento.

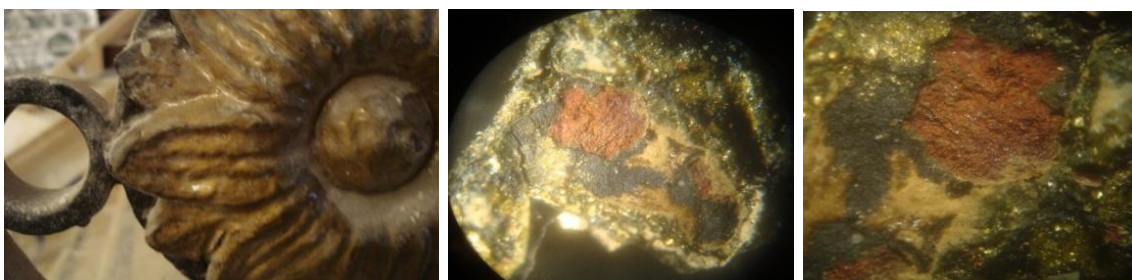
MUESTRA N°1 (M1): Ornato flor de la baranda de escalera principal, que va hacia los palcos superiores ubicada en el Foyer, para determinar el tipo de pintura utilizado.

Figura 6: Detalle baranda escalera. Microfotografías. Vista superficial desde atrás 25X y detalle.

Se encontró una capa superficial de pintura dorada con pequeñas porciones de láminas doradas, aplicada sobre una capa de antióxido y éste sobre el soporte metálico de hierro. En las microfotografías se observa la parte de atrás de las escamas de pintura con restos del antióxido y la pintura dorada de fondo.

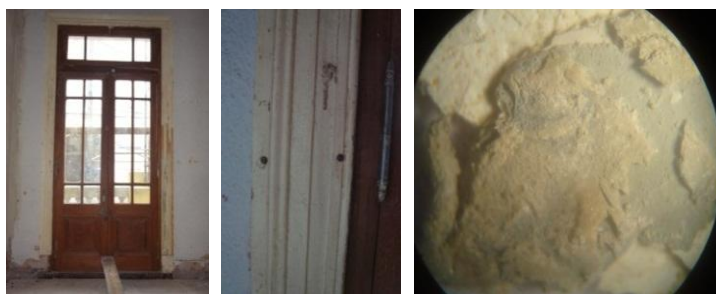
MUESTRA N°2 (M2): Contramarco, carpinterías planta alta, donde aún se conservaba pintura, para determinar el color original de las carpinterías que componen la fachada.

Figura 7: Zona de toma de muestra. Microfotografías- Vista desde atrás 25X.

En el caso de esta muestra, no se pudo llegar hasta la madera del contramarco, sin embargo se puede observar en la parte más interna, que se llegó hasta un resto de una masilla al aceite y en contacto con ésta, la primer capa de pintura que se encuentra, que podría ser la pintura original o la más antigua que posee la abertura, de color gris claro. Esto se puede observar mirando la escama de pintura de atrás hacia adelante. También se encontraron capas de color beige y blanco, más modernas.

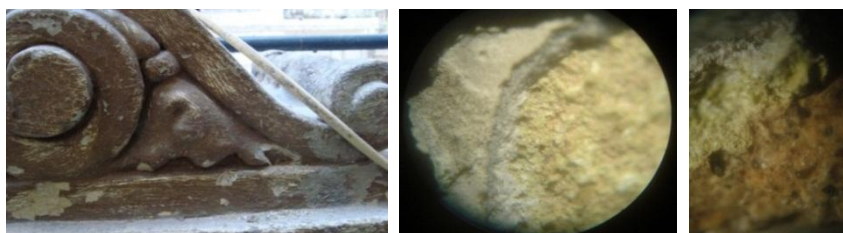
MUESTRA N°3 (M3): Ménsulas del balcón principal de la fachada, para poder determinar cuál era la composición del símil piedra que revestía las ornamentaciones.

Figura 8: Voluta de fachada. Microfotografías- Izquierda: Vista de diferentes capas pictóricas y de revestimiento del ornato 25X. Derecha: Estratos de revestimientos y mortero 40X.

Se encontraron varias capas pictóricas y revestimientos sobre el original. El mortero constitutivo es a base de cal aérea, como ligante y como agregados se encontraron arena, piedra molida de granulometría media a fina y polvo ladrillo.

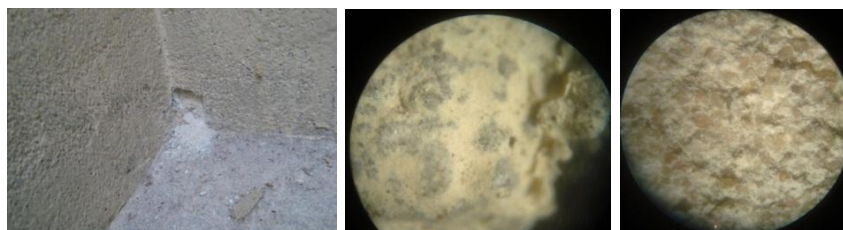
MUESTRA N°4 (M4): Muro cercano a la pilastra central que forma parte del ritmo que enmarca las carpinterías del balcón de la Fachada, para poder determinar cuál era la composición del símil piedra con el que estaban revestidos los muros de la fachada.

Figura 9: Muro de fachada en primer piso, área Balcón. Microfotografías- Izquierda: Vista superficial 25X con restos de pintura a la cal. Derecha: Corte transversal 25X.

Se observó la existencia de capas pictóricas superficiales sobre el mortero original de revestimiento. La más interna es una pintura superficial amarilla clara a la cal. El mortero por debajo de la misma se ve de color blanco.

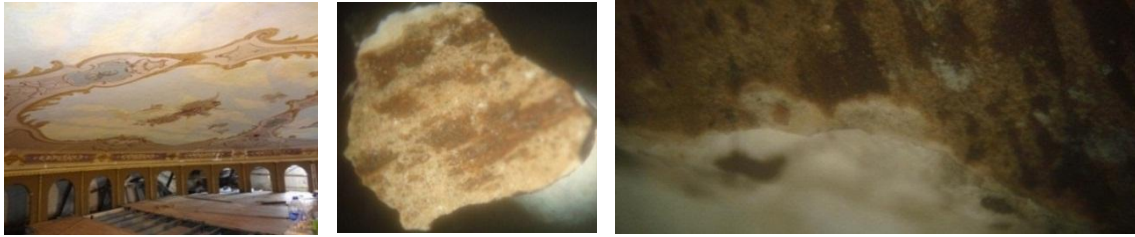
MUESTRA N°5 (M5): Cielorraso decorado de la Sala, en este caso, para determinar la composición del mural, la técnica realizada y el soporte sobre la que se aplicó.

Figura 10: Cielorraso-pintura mural cúpula. Microfotografías. Izquierda: Vista superficial 25X. Derecha: detalle estratigrafía 60X.

Según lo que se informó quedaba poca pintura original ya que el mural había tenido una intervención anterior que se realizó en 1997, realizada con látex sobre el temple que aún quedaba del mural, superponiéndose con la pintura original, lo que, por el tipo de pintura que es, hace que éste se pierda o disuelva.

Los análisis dieron como resultado que el soporte es yeso. La pintura está compuesta por pigmentos ocre y amarillos inorgánicos, a base de óxidos de hierro y carbonato de calcio y con ligantes orgánicos proteicos, por lo cual la técnica con la que se realizó el mural podría ser al “temple”. En el caso de la porción analizada que corresponde a la pintura de retoque el ligante es acrílico.

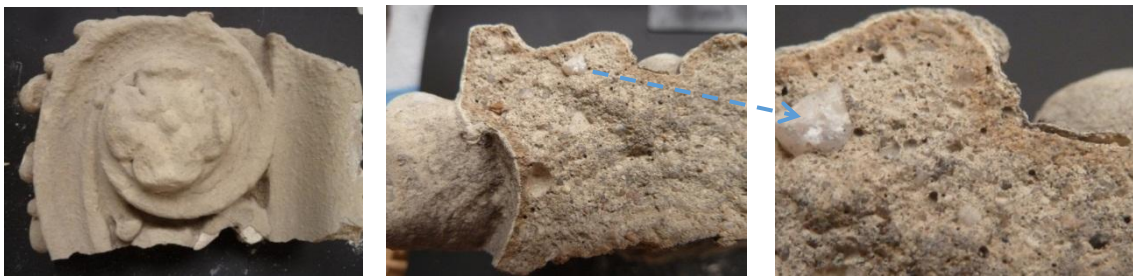
MUESTRA N°6 (M6): Mortero de la ménsula cornisa terraza (fachada Sarmiento). Se tomó otra muestra de ornatos para poder corroborar resultados.

Figura 11: Ménsula cornisa terraza. Macrofotografías- Izquierda: Corte transversal. Derecha zoom del corte transversal.

Esta muestra presenta una capa de pintura superficial sintética con carga. En lo referente a los componentes internos y que corresponden al material original de la ménsula, el corte transversal muestra una capa externa superficial, de color amarillo-ocre compuesta por una lechada de color ocre superficial (con pigmentos a base de óxidos de hierro) y a base de cal hidráulica como ligante y agregados de granulometría media a fina de arena y piedra molida silícea. Es muy duro y resistente y su aspecto se puede observar en las microfotografías que se presentan a continuación.

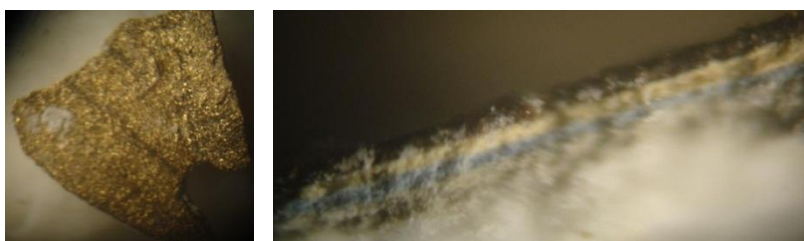
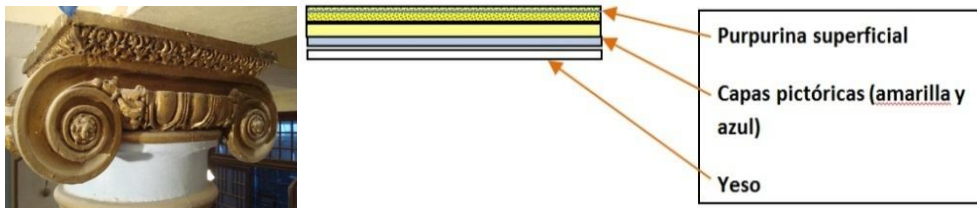
MUESTRA N°7 (M7): Columna dorado ova para corroborar la existencia de dorados a base de purpurinas y su composición.

Figura 12: Capas pictóricas azul y amarilla, purpurina. Microfotografías. Izquierda: Vista superficial 25X. Derecha: Estratigrafía 100X.

Figura 13: Vista capitel. Esquema de los estratos encontrados.

En esta muestra se encontró como resultado una capa superficial de purpurina de bronce y más internamente capas pictóricas muy finas de color amarillo y azul claro que se asientan sobre una fina capa de yeso. En el estudio por decapado se observó una base color verde esto puede darse a que las dos capas muy delgadas de color amarillo y azul estén muy pegadas, y mediante el decapado no se separen produciendo como efecto óptico la percepción del color verde que se encontró en la voluta del capitel de la columna.

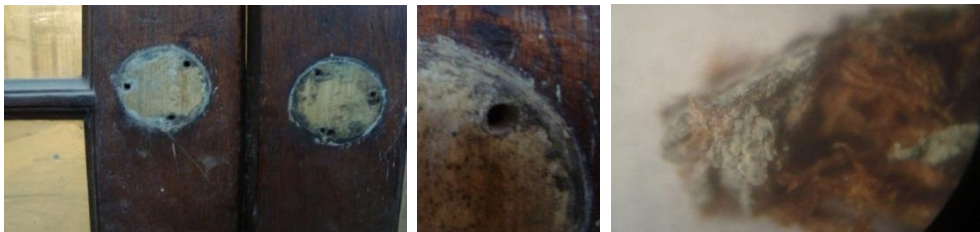
MUESTRA N°8 (M8): Capas pictóricas carpintería principal de ingreso al Foyer, para descartar o corroborar la hipótesis que giraba en torno a la posibilidad que las carpinterías originalmente tuvieran una terminación de pintura sintética.

Figura 14: Carpintería exterior, Portón de acceso a Foyer principal. Microfotografía. Vista superficial de la capa pictórica en contacto con la madera 40X.

Se observó que la madera no estaba barnizada, solamente se encontraron en contacto directo con la madera, restos de un material de preparación para pintar, a base de carbonato de calcio. En la microfotografía se puede observar el hallazgo descrito.

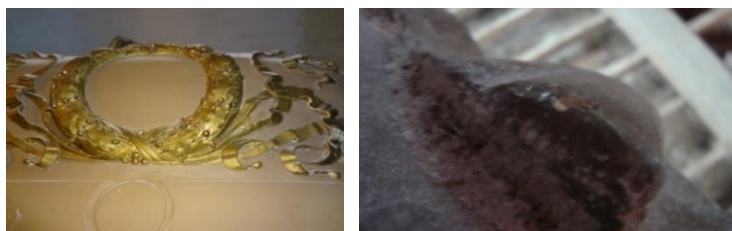
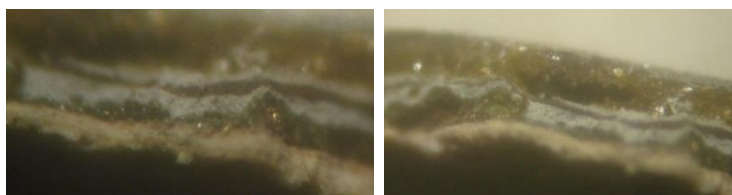
MUESTRA N°9 (M9): Dorado-Palco bajo, para corroborar la presencia de dorados en la sala se extrajeron muestras en los ornatos del palco bajo de la sala.

Figura 15: Zona de toma de muestra- Sala- Palco bajo, ala izquierda -Ornato Cinta.

Se halló una pintura dorada superficial sintética aplicada sobre varias capas de bol rojo y preparación y más internamente se una capa de purpurina de bronce aplicada sobre yeso.

Figura 16: Microfotografía. Estratigrafía 60X y detalle estratigrafía 100X.

Muy probablemente, la capa más interna sea la original. Como se observa en la estratigrafía, por encima de la capa descrita como de bol, está esa capa blanca de yeso con la que han tapado el mismo y pintado de dorado encima, pero con pintura sintética. Esto puede darse a dos motivos: Por un lado, a que era común que, ocasionalmente, se prepararan las superficies para dorar, y por falta de tiempo o de presupuesto (o ambos) se decidiera tapar y pintar, o hacer otro tratamiento encima de lo que originalmente estaba hecho para dorarse. O también, es probable que la toma de la muestra se haya realizado en un sector que se encontraba reparado con yeso (por cuestiones y plazos de obras no se pudieron sacar nuevas muestras).

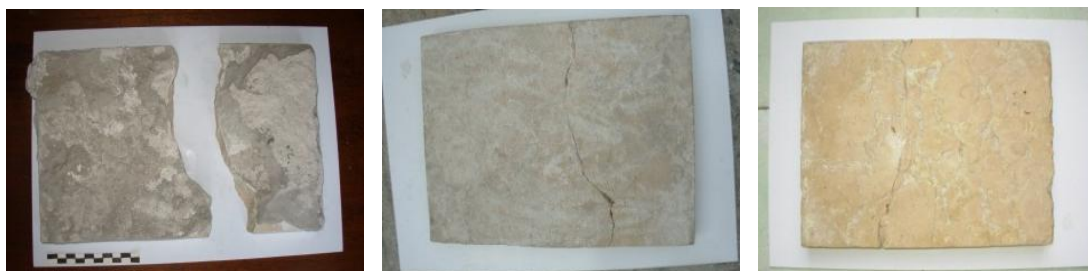
Figura 21: Relevamiento fotográfico de la pieza antes de ser consolidada, durante el proceso de consolidación y aspecto final alcanzado.

Descripción general de las tareas realizadas: Limpieza superficial, Limpieza mecánica y Reintegración de piezas. Luego, se procede a ejecutar tratamientos de escamaciones y de faltantes de piezas; y por último se realiza el Procedimiento de modelado.

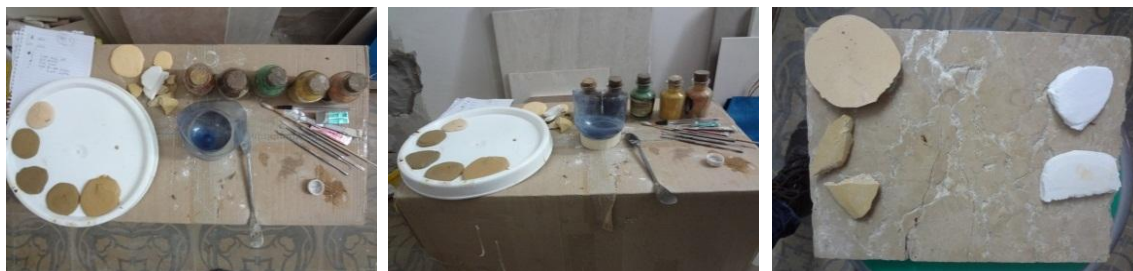
Figura 22: Pruebas de color de pasta de completamiento y composición del material de relleno.
