RESTAURACIÓN DE LAS LUMINARIAS DEL EX PALACIO DE CORREOS DE BUENOS AIRES, ARGENTINA

Marchese Ricardo Domingo

RESUMEN

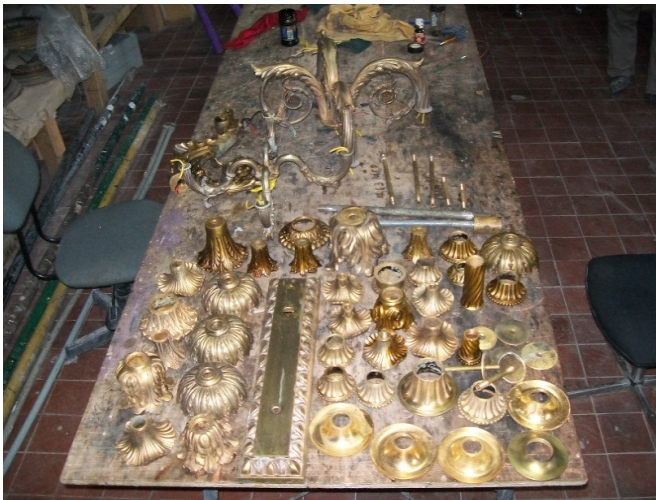
4- Artefacto AP4 desarmado

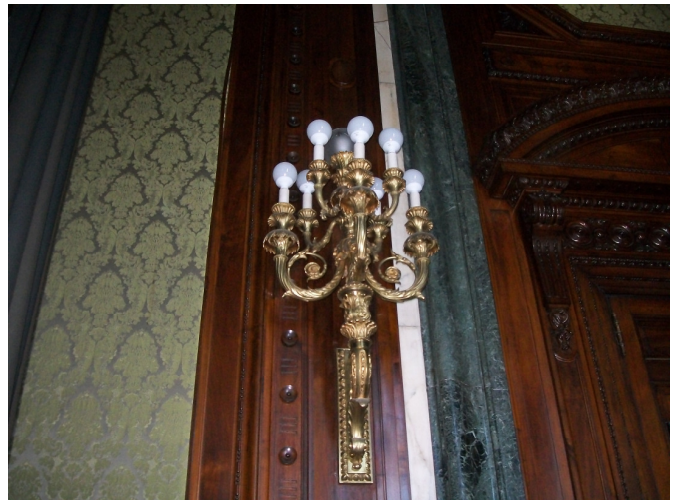
AP4 colocado

5- CC2 Antes de ser restaurado

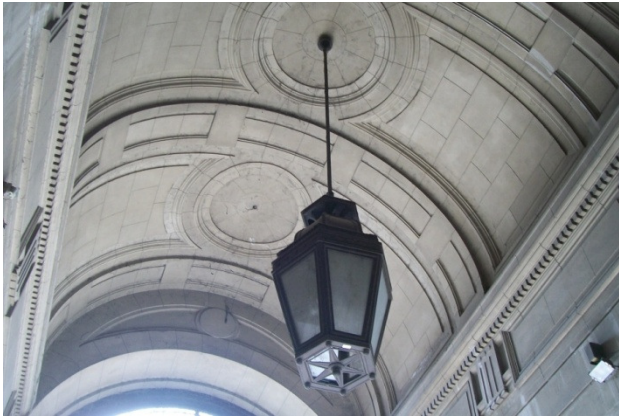
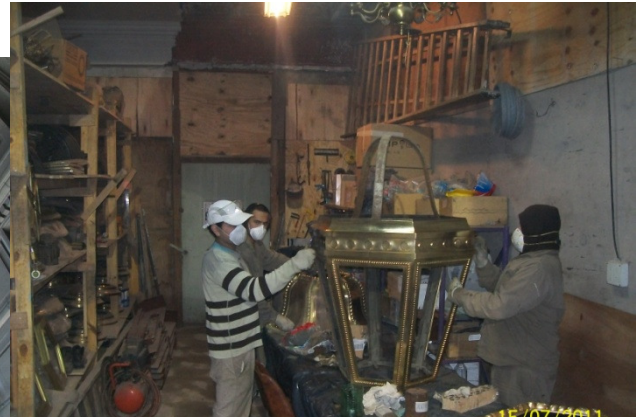
6-CC2 Restaurándose

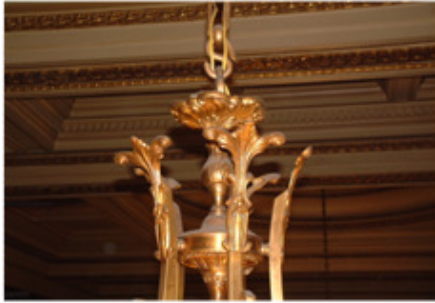
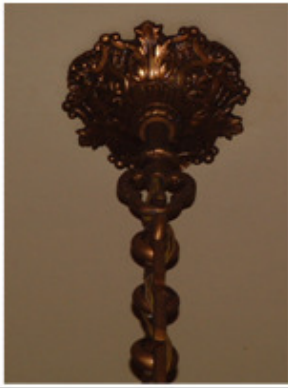
VI	FICHA DE LUMINARIAS A RESTAURAR			PUNINT-Mt-Eq-Lum-Br	02º_CAB	018
UBICACIÓN				DESCRIPCIÓN		
PISO	SECTOR	LOCAL	GRILLA	CLASIFICACIÓN Artefacto colgante suntuario, tipo araña de diez brazos, cinco brazos con 3+2 luminarias cada uno, y cinco brazos con 3+1 luminarias cada uno, alternadamente, totalizando 45 luces. Cuerpo, cadena de vínculo y rosetón central de bronce ornamentado. 45 tulipas de vidrio blanco, con portalámparas Edison E27, aro de porcelana. Ubicación: N2ºP 213		
02º	2	PBR22	S.2.1-B			
 				METODOLOGÍA DE RESTAURACIÓN		
RELEVAMIENTO FOTOGRAFICO				La restauración se efectuará con tratamientos en seco y húmedos. Para la eliminación de la suciedad superficial y polvo: Con aspiradora. En seco con pincel y cepillo de cerdas blandas. Para la eliminación de la suciedad impregnada: Limpieza con esponja humedecida en agua y jabón neutro. De ser necesario, progresar a solución de sosa alcalina. Agua destilada: 1 litro Hidróxido de Na: 120 g. Glicerina alcalina: 40 ml. Para retirar los restos de barnices, se utilizará esponja humedecida en acetato de etilato, en concentración débil y aumentando. De ser necesario, aumentar a manivela en gel. En rugos con paños de no tejidos con agua desmineralizada y alcohol etílico al 90%. De acuerdo a la humedad ambiente, secar con aro tibio. Aplicar la terminación protectora con barniz extrafino N° 6 GIVA.

DIAGNOSTICO GENERAL		
				Relevamiento preliminar de deterioros. Estado de la superficie: realizados los cateos y estratigrafías se detectó modificación del código técnico original, por aplicación de barnices inapropiados, en algunos sectores sobre poluciones pulverulentas. Causas probables: a) Por estar comunicados con el exterior b) Por obras de mantenimiento sin orientación técnica apropiada. Extensión: General. Algunas superficies presentan rayaduras. Se mantiene la pátina original, percibiéndose un florentino de valor alto (tonos muy claros).		
				TAREAS A IMPLEMENTAR		
				Retirar difusor de cristal y proteger envolviéndolo con polietileno aireado y gomaespuma, colocar en cajas de madera acolchadas para su traslado al taller de restauraciones. Desmontar el artefacto, aislando los cables en boca de canalización.		
				OBSERVACIONES / REFERENCIAS		
				Ver PLANO M 20004_02º-UTE
