CASA DE RETIROS. INSTITUTO LEON XIII. ORDEN DE LA MERCED. CORDOBA RE FUNCIONALIZACION Y PUESTA EN VALOR.

Arq. Magt. Geovanna Maschio.

Arq. Ricardo Salgado.

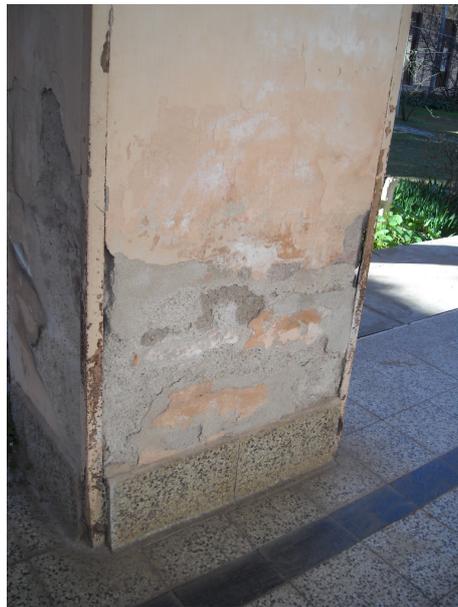
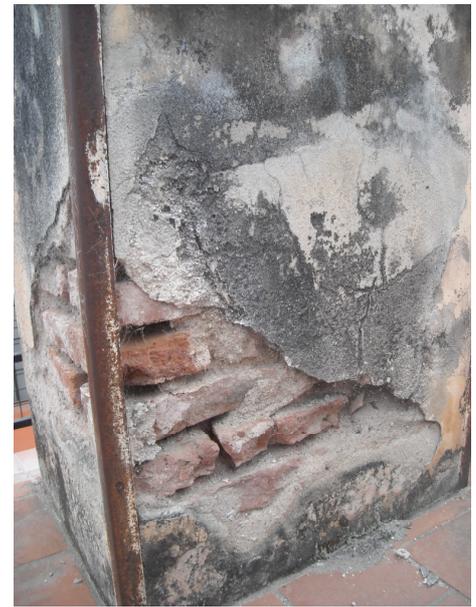
El edificio está construido con mampostería de ladrillo de barro cocido y mortero a la cal, sobre cimientos del mismo material y pisos calcáreos asentados sobre contrapisos ejecutados del mismo ladrillo. En el análisis de la problemática, se detectó una capa aislante horizontal deteriorada, además el revoque existente llegaba hasta el nivel del contrapiso, generando un puente de vinculación entre la mampostería de fundación y la de elevación. El problema se presentaba en los muros y columnas perimetrales a la galería cubierta y en el espacio destinado al comedor, donde la afectación oscilaba entre los 40 cm y los 70 cm de altura desde nivel de piso.(ver fig: 5 y 6) Para resolver los problemas de capa aisladora en muros se realizó un trabajo mixto, en el que se hicieron trabajos de albañilería en los cuales se removió hasta la superficie de ladrillos, el revoque cementicio hasta los 40 u 80 centímetros del nivel de piso, dependiendo de molduras y necesidades técnicas, (ver fig 7) se realizaron inyecciones de material líquido a base de siliconas de primera marca y calidad reconocida y probada, para la obturación de los capilares del mampuesto. Para dicho trabajo se realizaron en los muros, dos filas de

FIGURA 5 Y 6:
Patologías de
humedades
ascendentes

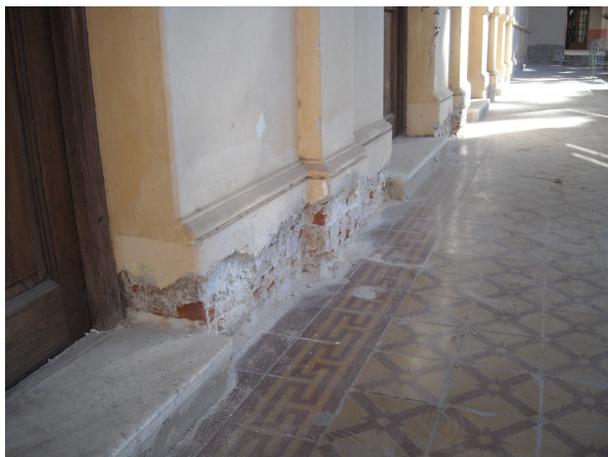
FIGURA 7: Remoción del revoque deteriorado.

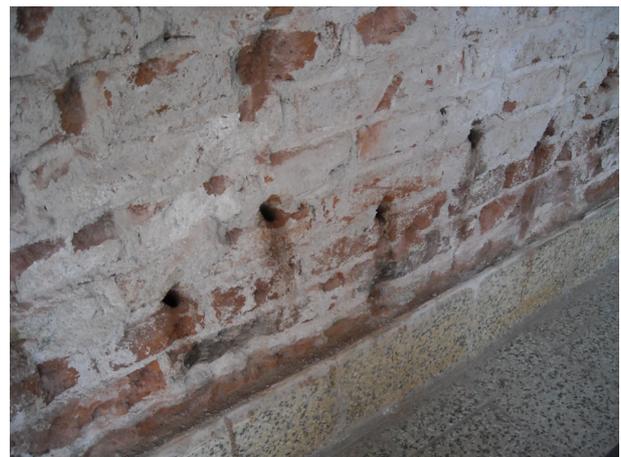
FIGURA 8: Perforación para inyecciones

perforaciones de 16 mm de diámetro, separados cada 30 cm y dispuestos en forma de tres bolillos,(ver fig: 8) se colocó el producto preparado sobre un cono a manera de embudo, sobre dichos conos se inserto una manguera que permitían hacer llegar el líquido de manera continua y pausada.

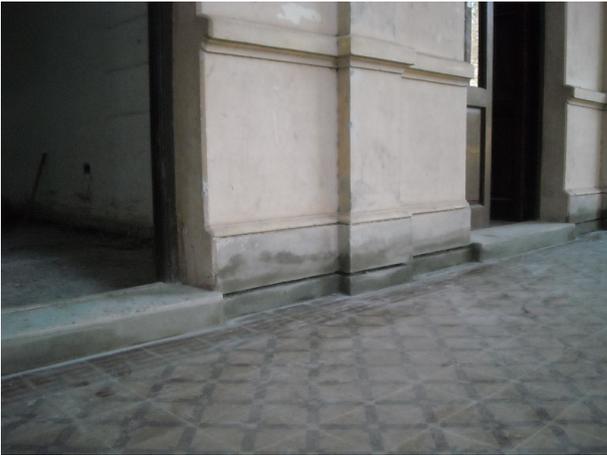
FIGURA 9: Terminación revocada con hendidura de 3cm.

Una vez impregnado todo el sector se realizaron dos tipos de revocos, uno de mortero impermeable cementicio de 10 cm de altura, ya que los pisos de la galería no contaban con zócalos, sobre este se dejó una hendidura continua de 3 cm de altura y profundidad hasta el ladrillo,(ver fig: 9) cumpliendo la función de cámara de descompresión y liberación de humedades residuales. Sobre esta línea, se revocó con un mortero a la cal vinculándose al resto.

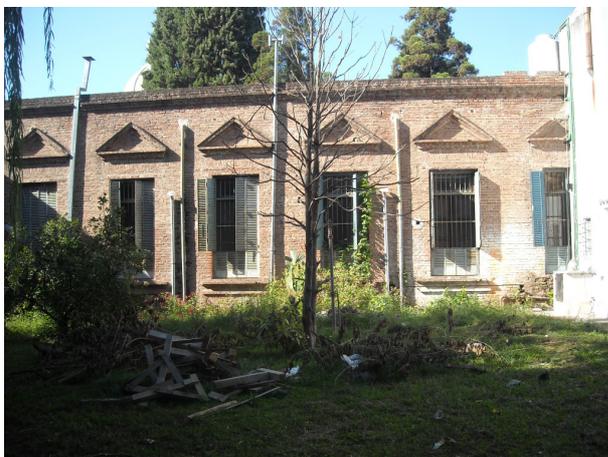
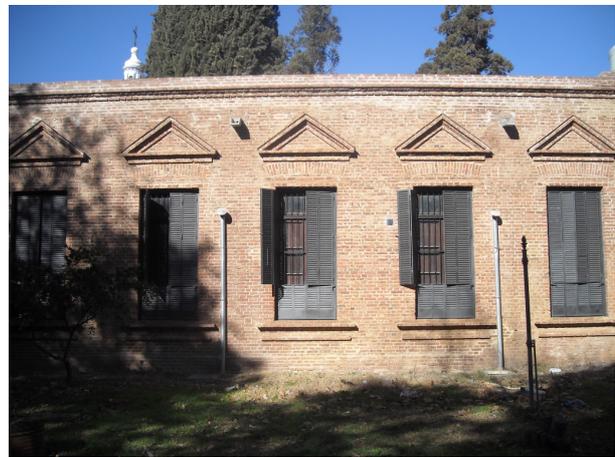
Las cubiertas del edificio son de chapa acanalada galvanizada que convergen en canaletas del mismo material y descargan en bajadas de caños redondos de 6 cm de diámetro sobre una fachada de ladrillos a la vista. Dentro del diagnóstico de las patologías, se detectó filtraciones en los cielorrasos y bordes superiores de los muros, todos en correspondencia con la ubicación de las bajadas pluviales y, de algunas chapas que se encontraban desprendidas por faltantes de fijaciones.

La causa de dichos problemas era la falta total de mantenimiento de limpieza, ya que las canaletas y las bajadas estaban totalmente tapadas de barro, hojas, basura y excremento de palomas. Esta patología, es recurrente en este tipo de instituciones, ya que generalmente no existe una política de seguimiento y mantenimiento en estos puntos del edificio, por lo que se planteó como resolución dos tareas a realizar, en primer lugar, se ejecutó una limpieza manual profunda donde se evidenció que las canaletas, en cuanto a su materialización, se encontraban en buen estado de conservación. Como segunda tarea, se propuso como complemento al mantenimiento, que se ha dejado expresamente se debe realizar periódicamente, suplantar las bajantes, que de por si eran de diámetro insuficiente, por gárgolas de hormigón pre-moldeados de una boca de descarga de 20 cm y, que además de mejorar las problemáticas de estancamiento dentro de los pluviales, liberan la fachada de todos los caños verticales que influían de manera negativa en su imagen estética general.

FIGURA 11 Y 12: Fachada Norte antes y después de la intervención

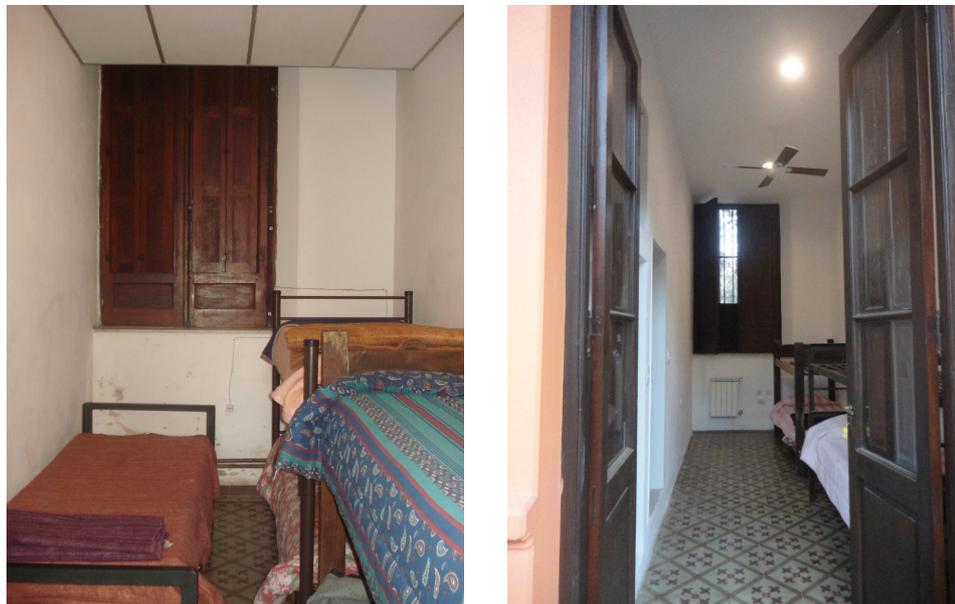
FIGURA 17 Y 18: Dormitorios antes y después de los trabajos.

Se optó por mantener las condiciones actuales mejorando las condiciones de terminación. Se extrajeron los cielorrasos de placas de poliuretano expandido que estaban movidas y son de una calidad inferior para sustituirlas por placas de yeso, tipo durlock. Las mismas se colocaron a una cota más alta para mejorar la abertura de las ventanas. (ver fig: 17 y 18)

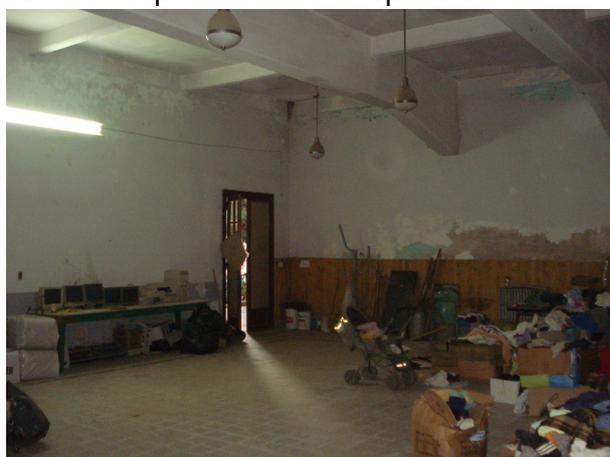
El sector del comedor ocupa un área de cerca 120m², este tenía problemas de capa aisladora sobre los muros perimetrales que daban al exterior, humedades de los baños que se encontraban sobre el muro contiguo y problemas en las instalaciones tanto eléctricas como las de calefacción.

Los pisos de mosaico granítico tipo Blangino se encontraban en mal estado de conservación.

FIGURA 19: Local comedor como se encontraba.

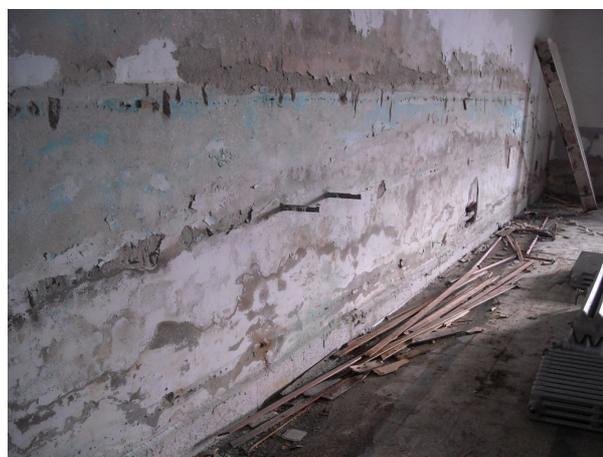
FIGURA 20: Humedades contiguas al local de baños.

Las tareas que se realizaron fueron la de extracción de todo el machimbre que escondía las humedades correspondientes al sector contiguo de baño (ver fig: 19 y 20) y se trabajó como en el sector de galería antes mencionado, sin dejar pero, la hendidura para la libre respiración.

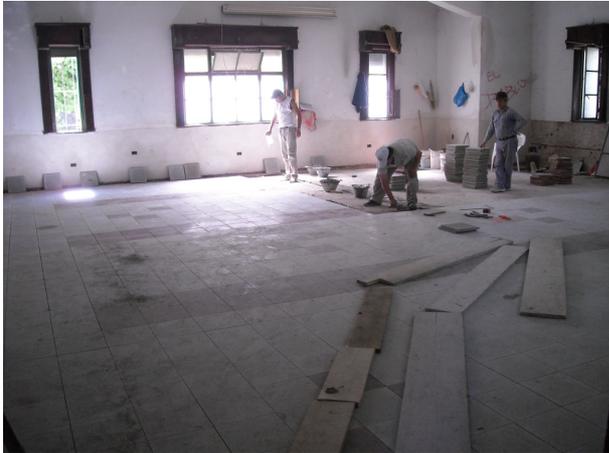
FIGURA 21: Local comedor trabajos de pisos

Los pisos fueron removidos y se colocaron pisos graníticos de similares características al existente.

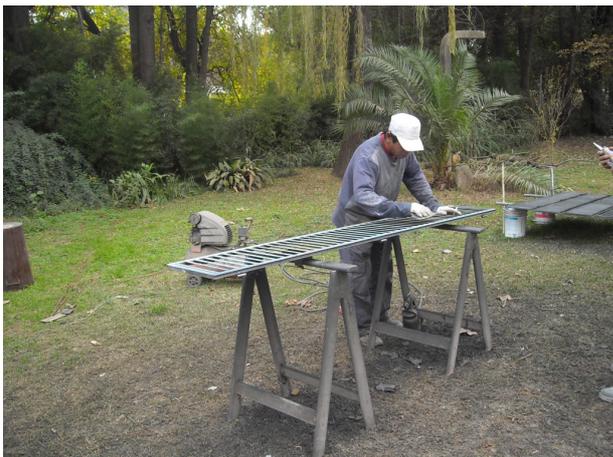
FIGURA 23: Limpieza de las persianas.

Para las carpinterías de madera se reacondicionaron aquellos sectores que podían tener faltantes de material y con cepillos plásticos se extrajeron todo resto de pinturas deterioradas dando una terminación final con protectivo natural satinado de primera marca.

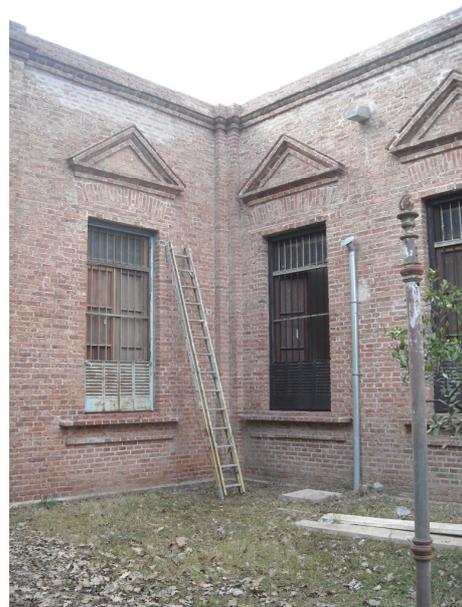
FIGURA 24: Trabajos en fachada colocación de persianas y remoción de las persianas a restaurar.

Las persianas metálicas y carpintería del mismo material se cepillaron con viruta fina a mano, a modo de extraer todo residuo incoherente, acumulación de suciedad atmosférica y otros elementos que podrían perjudicar la durabilidad de las mismas. Para la terminación se pintó con pintura de esmalte sintético mate a soplete.

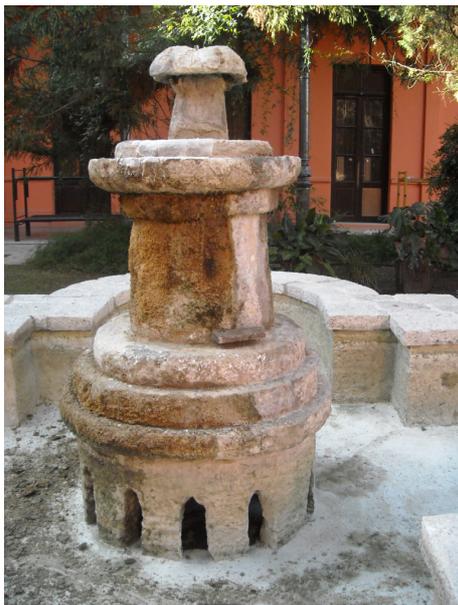
En el sector del patio interno al claustro se encontraba una fuente de piedra natural, característica de las sierras de Córdoba, dicha fuente presentaba diversas patologías, por un lado una fuerte colonia de bacterias con líquenes que formaban una capa espesa y dura de cerca 4cm de espesor. También la fuente presentaba problemas en el sistema de agua y fisuras y se encontraba inclinada por la presión de raíces de un pino que se encuentra en sus proximidades.

FIGURA 27: Pruebas químicas

Para resolver los problemas de agentes bactericos se hicieron pruebas químicas. De esta pruebas, pudimos detectar que el bicarbonato de amonio utilizado con compresas de celulosa al 30% removía eficientemente el sarro,(ver fig. 27) pero debido a los tiempos de trabajo que necesitaba dicho procedimiento y la urgencia para re colocar peces y plantas acuáticas en la misma, se opto por realizar un enarenado.(ver fig 28)

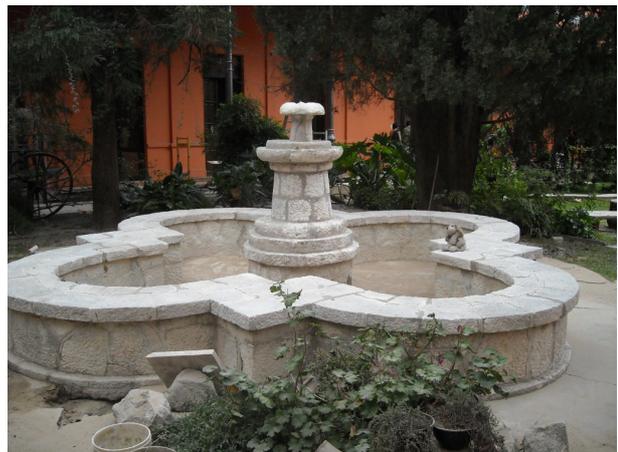
FIGURA 28 :Terminación después de enarenado

Dicho trabajo se produjo con arena fina del Paraná, la cual tenía una fuerte presencia de silicatos. Si bien esta opción deja el material sin las patinas producidas por el tiempo, se aceptó este método ya que la piedra no presentaba problemas en su estructura física interna.

Las grietas producidas por el movimiento de base, fueron tomadas con cemento blanco y marmolina. La fuente, también presentaba juntas cementicias en algunos sectores (producto de alguna realización posterior) fueron removidas y sustituidas por el material antes mencionado a modo de homogeneizar la totalidad de las uniones.
