EVALUACIÓN DEL ESTADO DE CONSERVACIÓN DEL HORMIGÓN ARMADO EN EL PUENTE SOBRE ARROYO CALÁ, PROVINCIA DE ENTRE RÍOS.

En este trabajo se presentan los resultados de la evaluación realizada sobre un puente carretero ubicado en la ruta provincial N° 39, progresiva al Km 70,23 (Rocamora) de Entre Ríos. Dicho estudio forma parte de un proyecto de Inspección y Evaluación de Patologías en Puentes Situados sobre la Red Vial Provincial, Gestión de Mantenimiento.

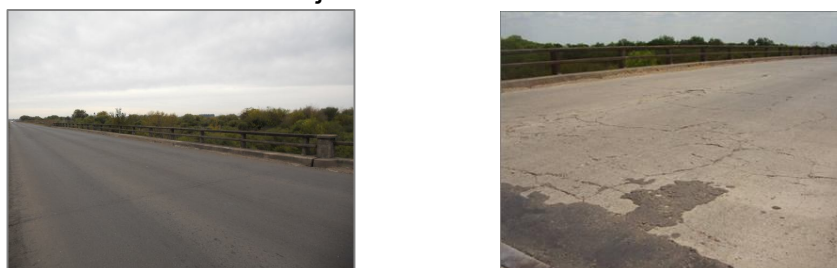
Fig. 3 Vista Superior actual del puente (izq.) y de fisuras en la losa del tablero superior antes de ser re-asfaltado (der.).

La superficie de rodamiento, presenta múltiples problemas de fisuras llegando al desprendimiento del hormigón en algunos sectores (Fig.3). Las formas y distribución de dichas fisuras hacen pensar en la posibilidad de que sean originadas por la Reacción álcalis agregados (RAS), aunque en el caso de agregados de reacción lenta, para asegurarlo habría que estudiarlo sobre testigos.

Las múltiples fisuras observadas, algunas de ellas con espesores mayores a 3 mm en la cara superior del tablero, favorecen los procesos de lixiviación, visibles en la cara inferior. Donde se observó el mapeo y midieron espesores de 0,1 mm en promedio (Fig. 9).

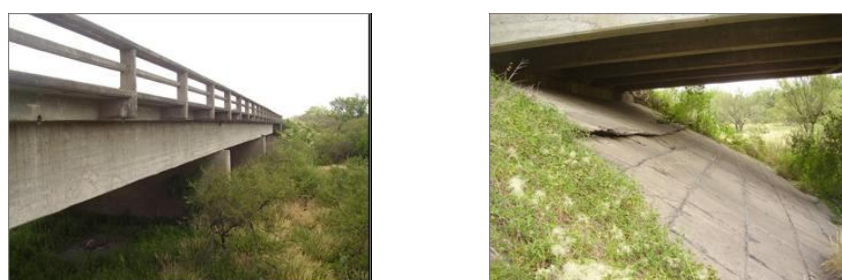
Fig. 4 Vista lateral, donde se puede observar los desagües (izq.) y del estribo este, que se encuentra descalzado (der.)

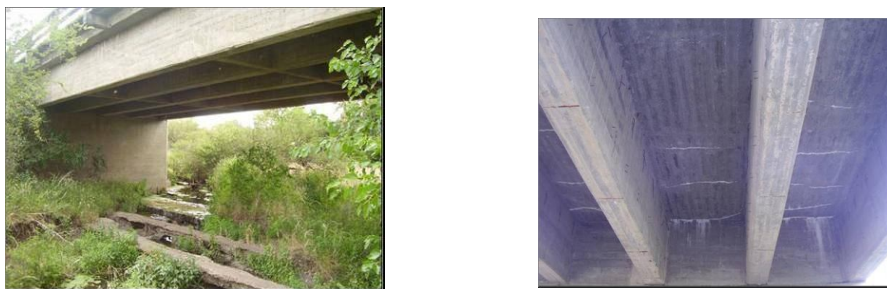
Fig. 5 Vista inferior del puente entre pilas uno y dos (Izq.). Y Vista de fisuras en el tablero superior con procesos visibles de lixiviación. En vigas se observaron hierros afectados por corrosión (der.).

En los estribos se observaron problemas de erosión, lo cual produjo deterioro de la protección del estribo E1 (Fig. 5(der.)).

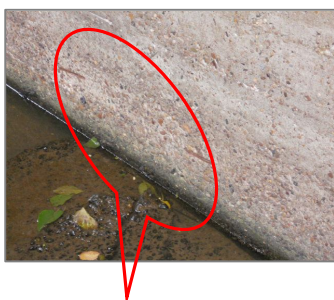
Fig. 6 Exposición de los áridos y armadura corroída, en la parte inferior de las pilas, por lixiviación del cemento.

El puente sobre arroyo Cala localizado en la ruta provincial N° 39, progresiva al Km 70,23 (Rocamora). Según su destino o uso es un puente carretero, de Hormigón Armado in situ, construido en el año 1978, con una longitud de 58 m, un ancho de calzada de 8,4 m y una altura máxima de 4,7 m. Compuesto por tablero de hormigón armado, con juntas de dilatación tipo tijera, barandas de hormigón; cinco vigas longitudinales, dos pilas y dos estribos (Fig. 3,4,5). Es el puente de mayor antigüedad y en el cual se pudieron observar diferentes afectaciones (Fig. 6, 7).

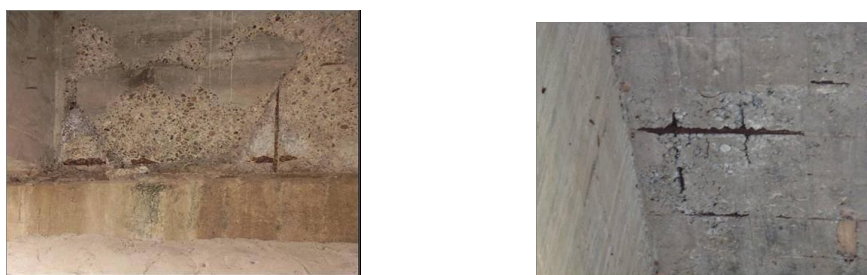
Fig. 7 Armadura expuestas y con procesos corrosivos en viga sobre estribos (Izq.). Y en parte inferior de losa de tablero (der.).

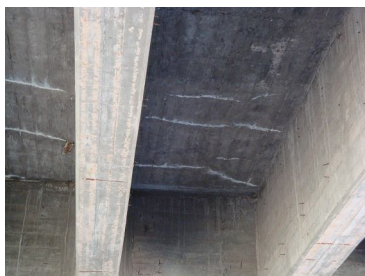
Fig. 9 Vista de la lixiviación, en la cara inferior del tablero del puente.

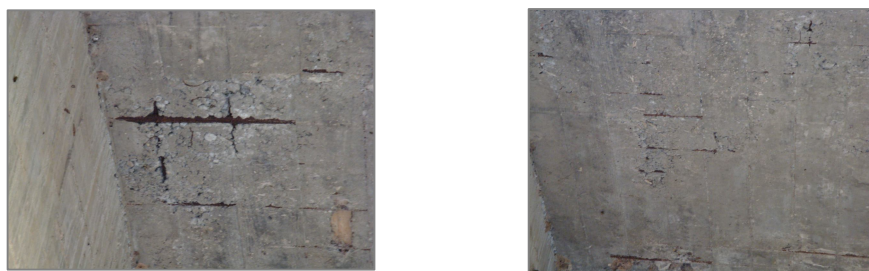
En la cara inferior del tablero se detectaron problemas de falta de recubrimiento, lo que deja a la armadura principal y a la secundaria, expuestas al medio ambiente (Fig.10).

Fig. 10 Vista de la cara inferior del tablero del puente, donde se observan la falta de recubrimiento.

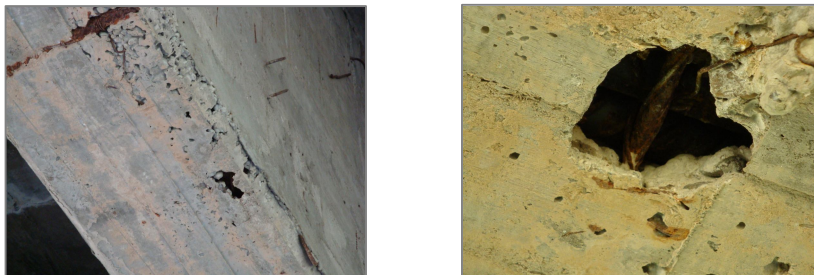
Se observaron oquedades, que dejan a las armaduras principales expuestas al medio ambiente (Fig. 12).

También se verificó la presencia de hierros usados como separadores sin recubrimiento. Estos hierros, con procesos de corrosión evidentes, están en contacto con las armaduras principales, pudiendo afectarlas.

Fig. 12 Vista de oquedades superficiales por deficiencia en el detalle o posicionamiento de la armadura y barras de acero dejados como separadores (ventanas a la corrosión) (izq.).

Oquedad en la cara inferior de una viga principal donde se ve el hierro expuesto al medio ambiente (der.).

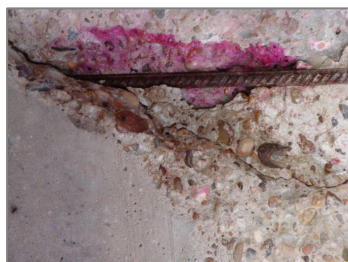
Las pruebas de carbonatación hechas tanto en las vigas de borde sobre los estribos, como en el resto de las pilas dieron resultados negativos (Fig.14).

Fig. 14 Ensayos de carbonatación en las vigas de borde sobre los estribos.

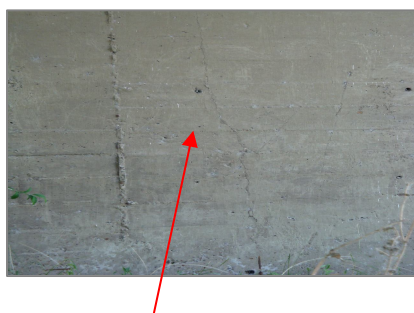
En la pila P1, se observaron fisuras verticales.

La más importante, con espesor de 0,4 mm, 3 metros de longitud, habiéndose determinado una profundidad promedio de 167,3 mm. Se constataron fisuras que podemos considerar como normales, aunque deberá controlarse la abertura de las mismas periódicamente.

Esas fisuras con andamio vertical en algunas de las pilas, ubicadas en las caras (pantallas) perpendiculares al eje del puente, comienzan en el plano de unión con el cabezal (Fig.15).

Fig. 15 Fisura longitudinal en una pila del puente.

Los tabiques de hormigón que conforman las pilas trabajan bajo un sistema tensional vertical, por lo que las fisuras de pequeña abertura de tendencia vertical no son de relevancia.
