## **MÉTODO DE AVALIAÇÃO DE MANIFESTAÇÕES PATOLÓGICAS PÓS-RESTAURAÇÕES EM PRÉDIOS HISTÓRICOS**

**Azevedo, SL<sup>1</sup>; Lannes, LD<sup>2</sup>**

1 – Faculdade de Arquitetura – Universidade Federal de Pelotas/RS/BR - sergio.lund@gmail.com

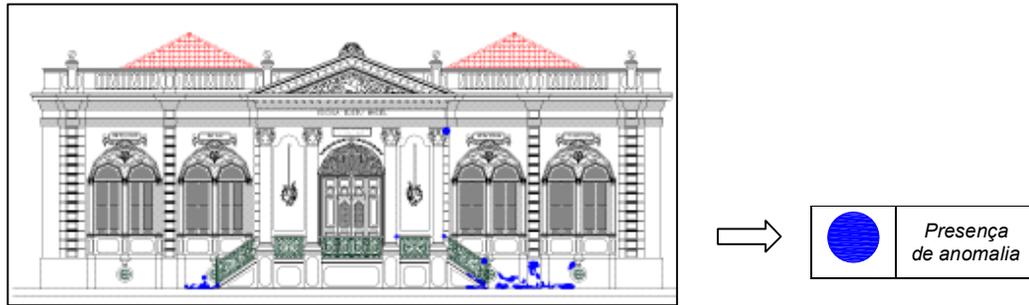
**Figura 17. Fachada principal com a indicação das anomalias**

Na vistoria do prédio do antigo Lyceu de Agronomia e Veterinária foi constatado em sua fachada principal, de orientação solar sudoeste, a presença de algumas manifestações patológicas (Figura 17) que foram vistoriadas, mapeadas, fotografadas e classificadas em fichas cadastrais.
