REABILITAÇÃO DA COBERTURA DE EDIFÍCIO NO RIO DE JANEIRO - SUBSTITUIÇÃO DE TELHADO DANIFICADO POR SISTEMA DE IMPERMEABILIZAÇÃO

1) Jordy, J. C. / 2) Mendes, L. C.

O objetivo deste trabalho é o relato das anomalias encontradas, em 2004, no telhado e lajes de coberturas do Edifício Rio Paraná, situado na Rua Visconde de Inhaúma nº 134, Centro, Rio de Janeiro, RJ, Brasil. Ao mesmo tempo, são descritas e mostradas as estratégias utilizadas para a solução de tais anomalias.

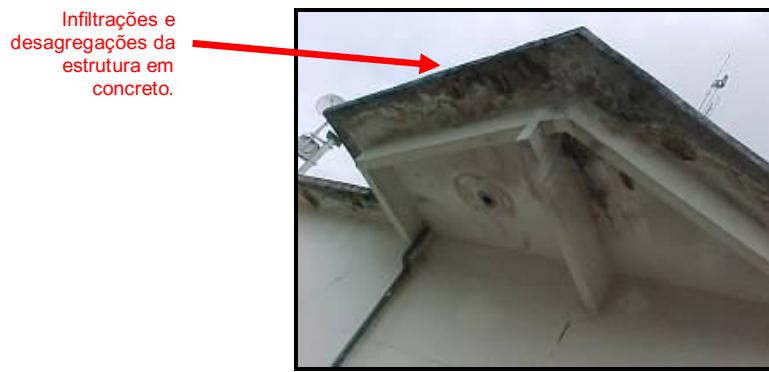
Durante as inspeções foram observadas anomalias na edificação conforme as descrições nos parágrafos a seguir e respectivas fotografias. Infiltrações nos beirais da laje de cobertura foram causadas por deficiência do sistema de impermeabilização e inexistência de pingadeira. Corrosão do aço e deslocamentos do concreto e revestimento de beirais da laje de cobertura foram causados por infiltrações gerando lixiviação do concreto.

Fotografia 3. Infiltrações e desagregação das estruturas da cobertura mais superior.

Remanejamento, adequação e reabilitação de instalações e equipamentos diversos, instalação de andaimes e elementos de proteção e escoramentos, cortes localizados, tratamento ou recomposição de armadura, reconstituição do concreto, construção de mureta perimetral vinculada à laje de cobertura mais superior.

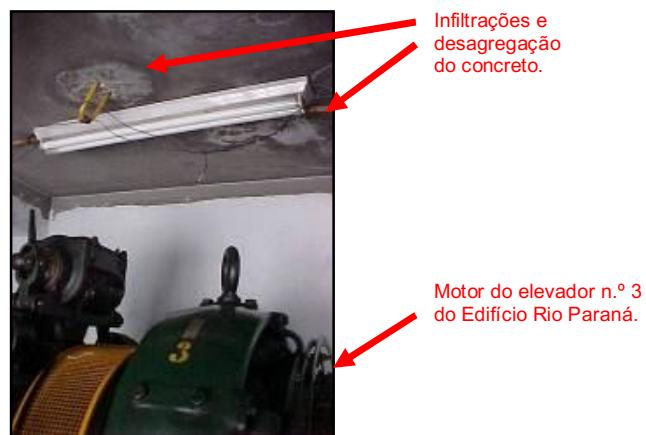
Por sua vez, infiltrações pela laje de cobertura tiveram origem em deficiência nas impermeabilizações. Foram percebidas infiltrações na laje de teto da casa de máquinas, acima dos motores e dispositivos eletromecânicos dos elevadores.

Fotografia 4. Infiltração sobre motor de elevador sob a laje de cobertura.

Criação de sistema de drenagem de águas pluviais (prumadas AP), regularização com caimento às prumadas de AP. Na laje, regularizações com caimento, impermeabilização com sistema de dupla manta asfáltica (3 e 4 mm), proteção primária, proteções mecânicas e pinturas. Impermeabilização de beirais, vigas e pilares com uso de manta autoprotegida.

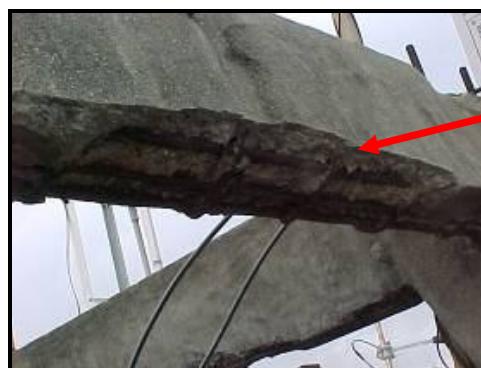
Desagregações do concreto e corrosão de armaduras na laje de cobertura tiveram como causa infiltrações que geravam lixiviação do concreto e umidade diferencial no concreto, além da ação de agentes agressivos atmosféricos (intempéries). Corrosão do aço e desplacamento do cobrimento do concreto em vigas da cobertura foram causadas por ação de agentes agressivos, além de falhas de manutenção predial.

Desplacamento do concreto e corrosão da armadura.

Fotografia 5. Estrutura de apoio existente na laje mais superior.

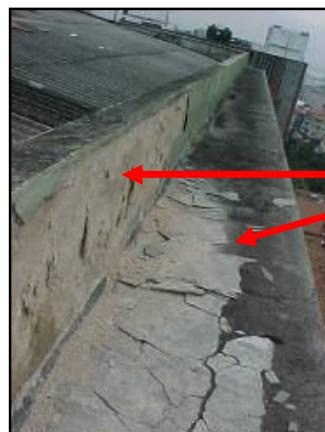
Fissuras, desagregação e desplacamento nos revestimentos das platibandas ao nível do telhado foram resultantes das infiltrações e de falhas de concepção na utilização de argamassas higroscópicas. Por sua vez, infiltrações pelo topo das platibandas foram causadas por inexistência de impermeabilização.

Desagregação e desplacamento nos revestimentos das platibandas ao nível da cobertura em telhado.

Fotografia 6. Desplacamento e infiltrações nas platibandas e lajes de beirais.

Preparações (limpeza, escavações, recomposições localizadas, etc.), instalação de buzinotes de drenagem com de tubos e conexões de PVC SR, verificação e adequação dos caimentos da camada de regularização (criação de juntas transversais e preenchimento com selante plastomérico), impermeabilização com uso de manta asfáltica aluminizada (3 mm), aplicação de tinta acrílica sobre o filme de alumínio.

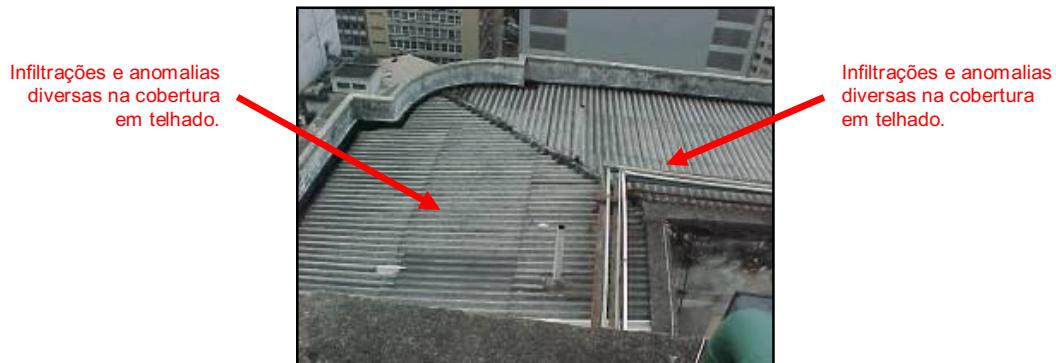
Nos telhados foram observadas telhas fissuradas ou quebradas por pisoteamento, vedações insuficientes e, no madeiramento de apoio, precariedade devido à umidade por infiltrações, desgaste por utilização e falhas de concepção de forma geral.

Fotografia 7. Vista do nível cobertura em telhado desde laje mais superior.

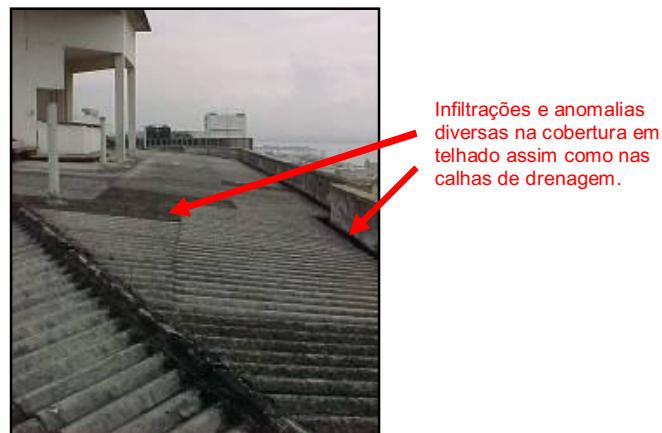
Infiltrações nas calhas circundantes à cobertura em telhado foram resultantes de deficiência no sistema de impermeabilização. Ao mesmo tempo, foram percebidas infiltrações nas lajes de teto de unidades autônomas do último pavimento.

Fotografia 8. Falhas de vedações no telhado e nas calhas coletoras.

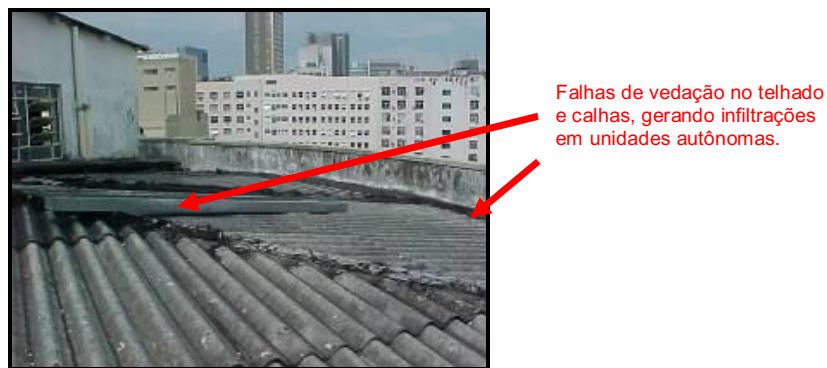
Fotografia 9. Anomalias e estado acentuado de deterioração do telhado.

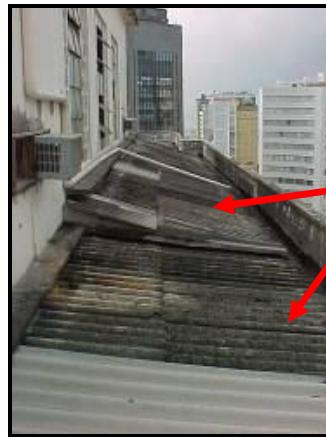
Fotografia 10. Falhas nas fixações e vedações do telhado.

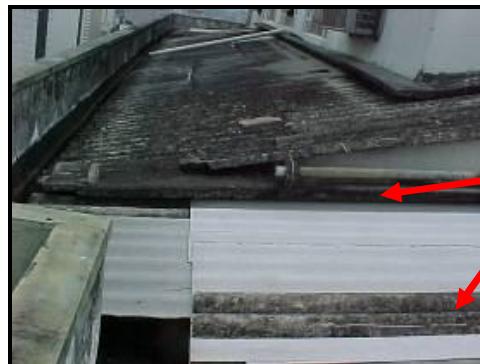
Fotografia 11. Telhas quebradas e infiltrações através do telhado.

Infiltrações pelo telhado tiveram origem em telhas quebradas ou fissuras, falhas de vedações, falhas de fixações, gerando infiltrações no madeiramento de apoio.

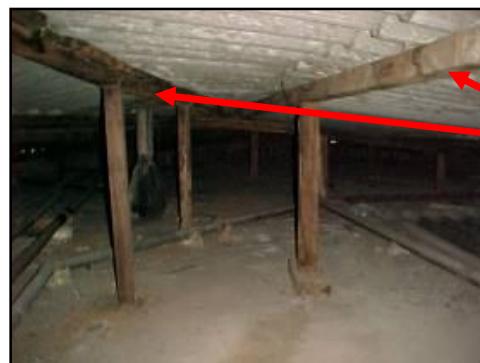
Fotografia 12. Infiltrações em incidência na madeira de suporte do telhado.

Remoção do telhado existente, aplicação de sistemas provisório anti-infiltração com emulsão asfáltica sobre a laje no osso, remanejamento/adequação/reabilitação de todas as instalações interferentes (água pluvial, distribuição, ventilação, incêndio, elétricas etc.).

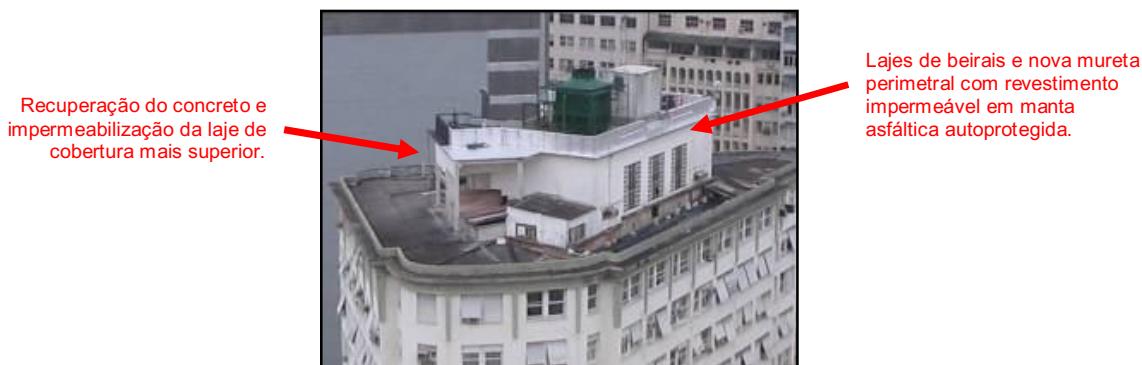
Fotografia 13. Vista da cobertura mais superior ao início das impermeabilizações.
Visualiza-se também a cobertura em cota imediatamente inferior ainda com telhado.

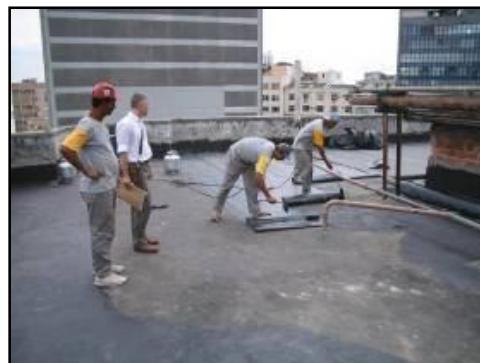
Fotografia 14. Impermeabilização na laje de cobertura após remoção do telhado.

Na laje, regularizações com caimento, impermeabilização com sistema de dupla manta asfáltica (3 e 4 mm), proteção térmica em concreto celular, camada antipunção, proteções mecânicas e pinturas. Recuperação dos revestimentos e pintura das paredes. Os

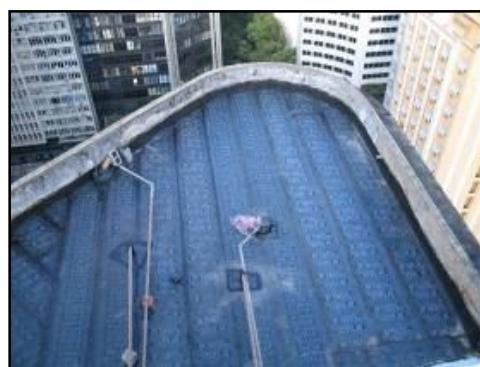
Fotografia 15. Vista da impermeabilização e instalações interferentes.

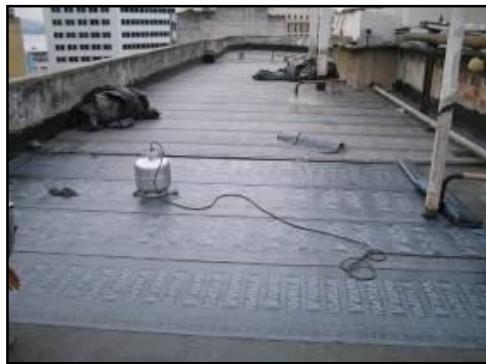
Fotografia 16. Impermeabilização com mantas asfálticas em camada dupla.

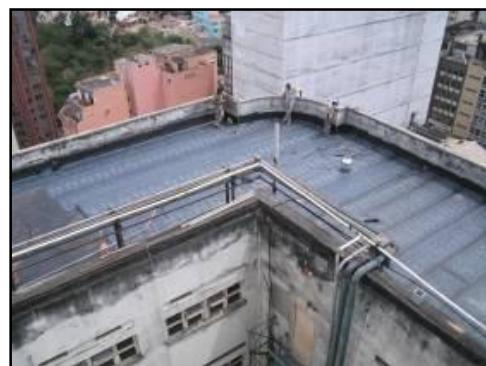
Fotografia 17. Vista da impermeabilização durante aplicação.

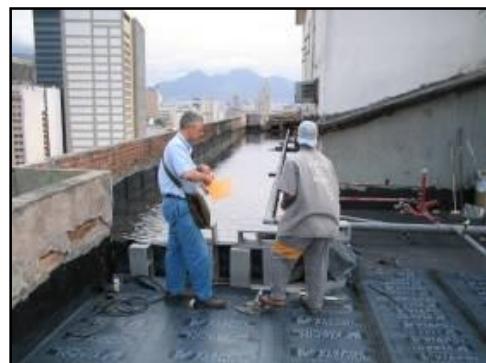
Fotografia 18. Verificação do ensaio hidráulico sobre a impermeabilização realizada.

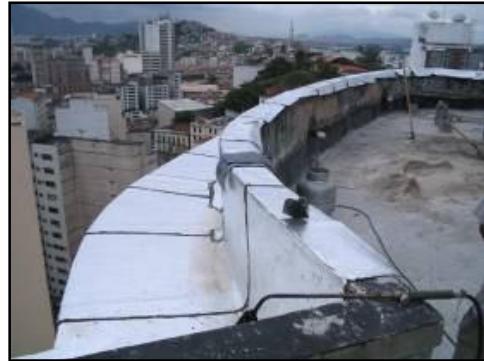
Fotografia 19. Impermeabilização da laje de beiral com manta asfáltica autoprotegida.

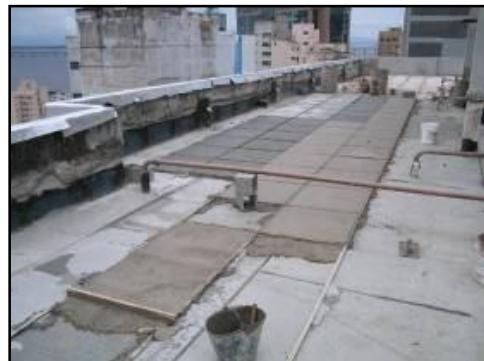
Fotografia 20. Proteção térmica e proteção mecânica sobre a impermeabilização.

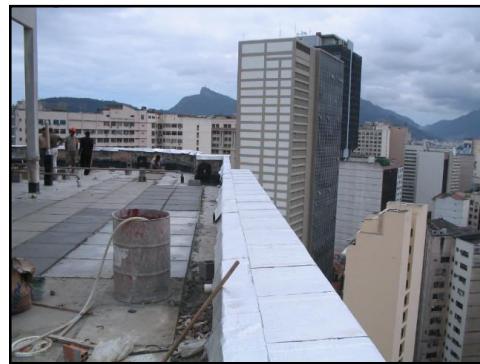
Fotografia 21. Impermeabilização da laje de cobertura, muretas e lajes de beirais.

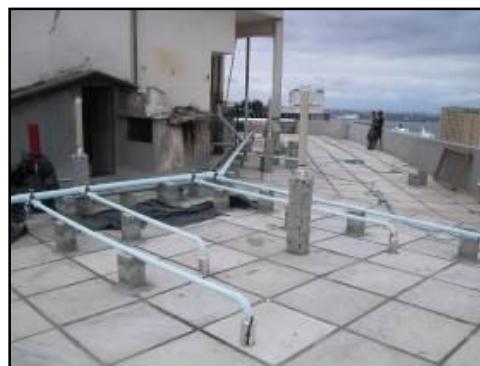
Fotografia 22. Impermeabilização concluída e aspecto das instalações hidráulicas.

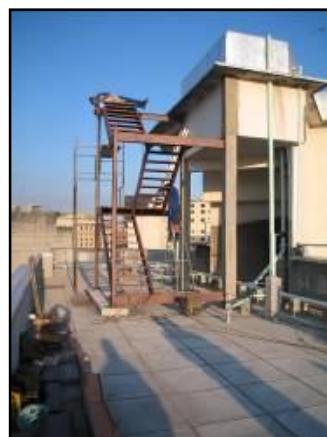
Fotografia 23. Montagem de escada sobre a impermeabilização concluída, para acesso à cobertura mais superior.
