RECUPERACION Y RESTAURACION DEL LICEO VICTOR MERCANTE

Arq. Ottavianelli, Ana

Prosecretaria de Obras, Planeamiento y Servicios – UNLP
Calle 51 N° 696- Tel. 4227479 – 4227128, e-mail anaottavianelli@yahoo.com

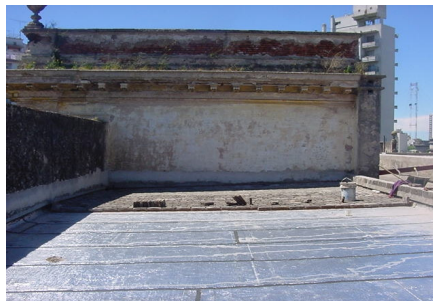
Impermeabilización en la cubierta

Se retiraron los ladrillos originales que cubrían toda la superficie a fin de proceder a la nivelación y colocación de una nueva membrana plastoasfáltica, a la vez que se realizaban los arriostramientos de hormigón y perfilaría. La idea principal que marcaba la intervención era restaurar la terraza no sólo con el mismo sistema constructivo, sino también volviendo

los mismos ladrillos a su posición original una vez concluida la impermeabilización. Esta tarea fue posible gracias a que los mampuestos estaban colocados con una mezcla pobre y prácticamente no sufrieron deterioro debido al cuidado con que se realizó. Los aportes de varias empresas permitieron la incorporación tanto de los materiales e insumos necesarios, como de la mano de obra mas especializada.

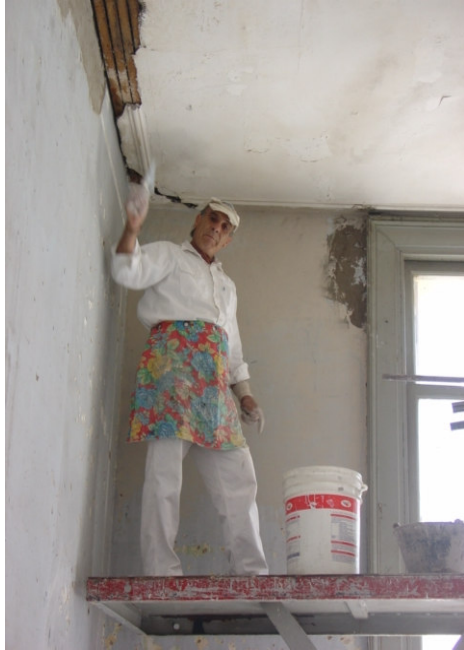
Trabajos de restauración de cielorrasos

En el caso de los cielorrasos, amplios sectores de la planta alta debían ser realizados a nuevo ya que los desprendimientos alcanzaban casi al total de cada módulo. A fin de indicar dicha intervención, si bien se contaba con las referencias de los tramos existentes, se optó por realizar los nuevos cielorrasos con una moldura perimetral que, tomando las proporciones y líneas generales de las originales mereció un diseño neutro. En el caso de las escaleras el diseño incorpora vestigios de la moldura existente -que a pesar de los desprendimientos habían permanecido adheridos a la pared- a manera de testimonio del pasado.

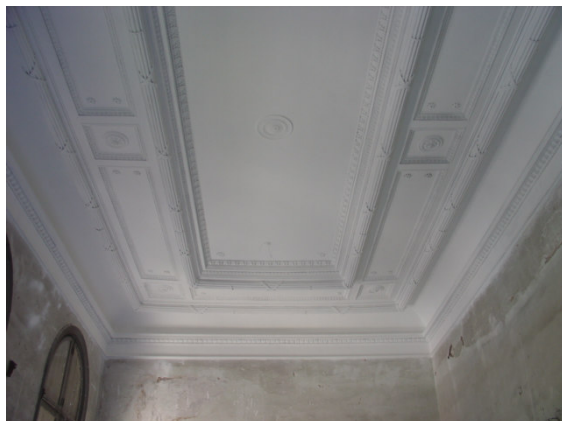
Cielorraso del salón principal

Para su restauración se partió de un trabajo de consolidación de la estructura, cuya flexión se acusaba a través de la doble curvatura del cielorraso. El origen del problema estaba en el gran peso del maderamen del propio cielorraso y en la rotura –por corrosión– de algunos montantes metálicos de la cabriada de madera que constituye su estructura de sostén.

A fin de resolver este problema se trabajó en la idea de controlar la deformación a partir de adicionar tensores que, soportados por la perfilaría de la cubierta, perforan el cielorraso en 16 puntos y, a través de planchuelas de anclaje curvas dispuestas entre los elementos decorativos, permitieron estabilizar toda la superficie.

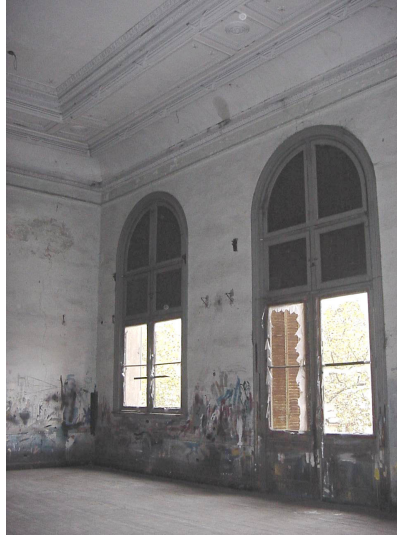
Estado previo a la restauración

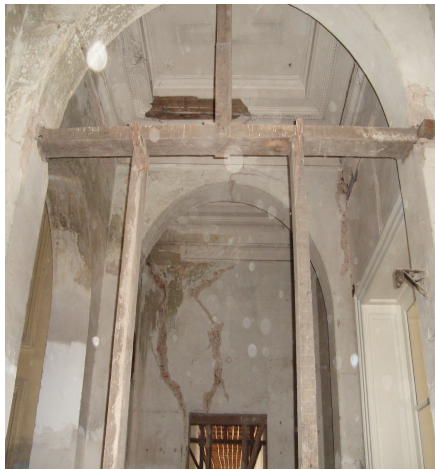
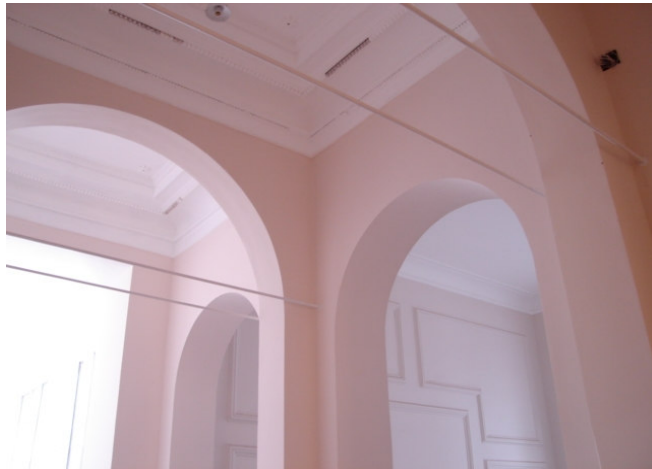
Respecto a la propuesta de consolidación estructural, en la presente etapa se trabajó puntualmente en los sectores que presentaban fisuras considerables y en el refuerzo de los entrepisos. Respecto a las primeras, conviene discernir dos puntos críticos. El primero, está localizado en la planta alta, en el punto medio donde están los arcos de medio punto, sobre los cuales aparecieron hacia fines de los '70, las grandes fisuras que motivaron el desalojo del edificio. El segundo, se hace notorio en el cuerpo cercano a la esquina de dg. 77 y 4.

Fisuras en arcos / Tensores de acero en arcos de medio punto

En el primer caso se descartó utilizar el sistema adoptado en los muros sobre terraza – donde la naturaleza de la fisura era la misma- a fin de no afectar materialmente los cielorrasos ornamentales ubicados entre los arcos -que se mantenían en buen estado en un 70% de su superficie - ni afectar la perspectiva del corredor principal. Se optó, entonces, por utilizar tensores de acero que se ubican en la base de los arcos y que se anclan en los muros mediante planchas de acero de 9 mm de espesor y permiten arriostrar las partes comprometidas.

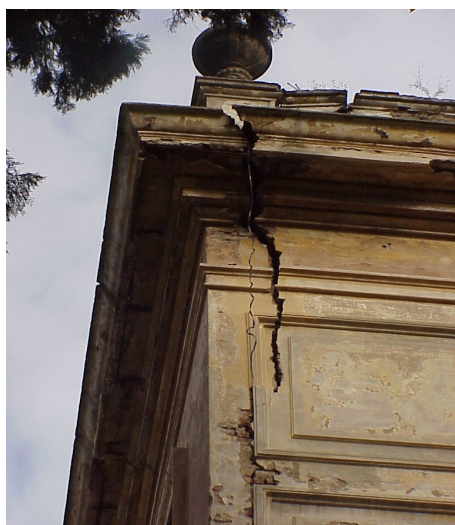
Fisura próxima a calle 4

El otro punto crítico se ubica en el ángulo del edificio próximo a la esquina formada por las calles 4 y 47, donde se ubica la fisura mas importante y que indica el desplome del muro lateral, de aproximadamente 30 centímetros de desarrollo y que plantea dos cuestiones. Por un lado, el problema respecto a como resolver la consolidación del sector, y por otro, como dar continuidad a las líneas de cornisa y demás molduras que se venían restaurando sobre la diagonal 77. Se optó entonces por un doble sistema de anclajes metálicos, con tensores de acero que arriostran los tres muros que conforman el sector el lugar; uno paralelo a la línea municipal y otro dispuesto diagonalmente. A la vez, se tomó la decisión de conservar la impronta de la fisura sobre el muro –una vez estabilizada y tratada con los procedimientos indicados por el Lemeic-, produciendo una *marca* del paso del tiempo, como una herida que cicatrizó. Este recurso permitió realizar el *salto* necesario en las líneas de las cornisas desplazadas.

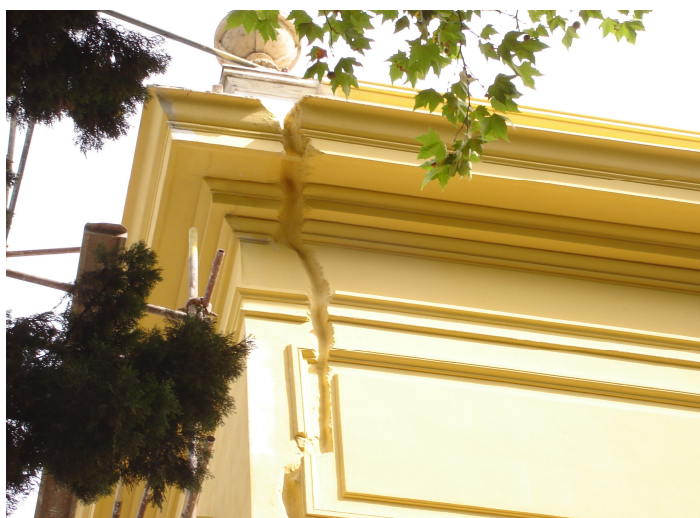
Estabilización y restauro

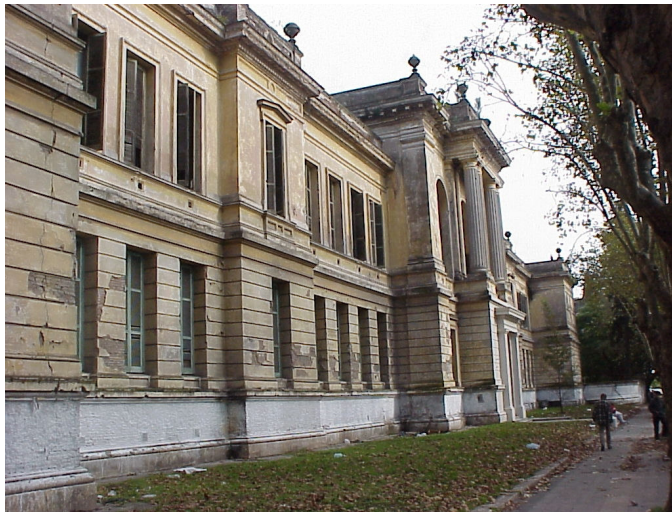
Fachada sobre diagonal 77

Las fachadas, en particular la correspondiente a la diag. 77, presentaban un alto grado de deterioro con importantes desprendimientos de revoque, rajaduras, fisuras y micro fisuras siendo; siendo la situación mas crítica en el sector superior, sobre las carpinterías de planta alta.

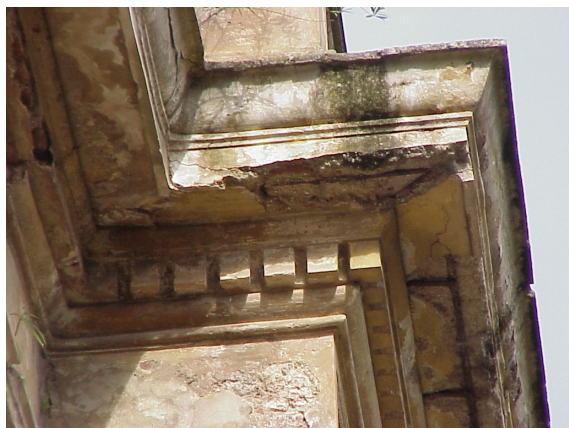
Las cornisas y demás elementos ornamentales se observaban muy afectados debido a que la corrosión de sus piezas metálicas interiores, -ahora expuestas- habían producido la fractura del mortero.

Cornisa alta

Respecto a las cornisas y piezas ornamentales premoldeadas existentes, en sus partes metálicas se procedió, según el grado de corrosión, a reemplazar toda la pieza o bien a retirar el óxido mediante una limpieza mecánica y la aplicación de un anticorrosivo epoxi.

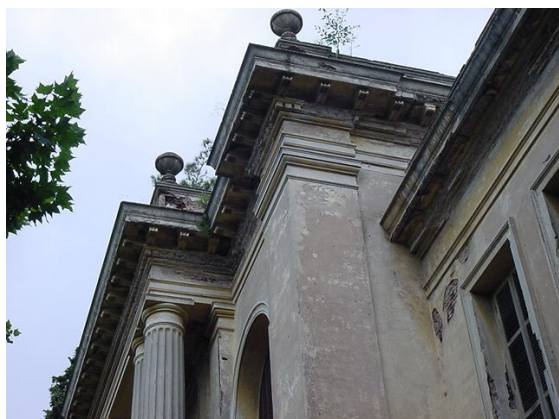
Cornisa alta

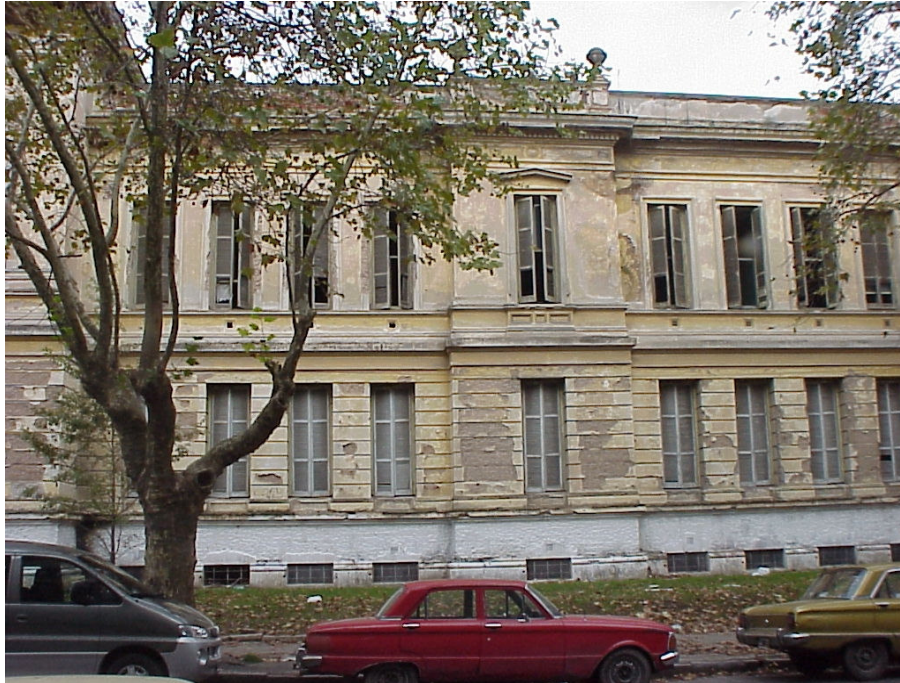
Sector de fachada sobre diagonal 77

1. Basamento: Los revoques se reconstruyeron en todo el perímetro ya que se encontraban en muy mal estado, con amplios sectores con ladrillos expuestos.

2. Paño coincidente con franja de carpinterías en PB: Era el sector más deteriorado ya que registraba múltiples desprendimientos de distintos sectores. Se retiraron los paños flojos y se completó con revoques grueso y fino nuevos (preparados según resultado de los análisis del existente)

3. Paño superior: Se encontraba en mejor estado de conservación dada la protección que ofrecía la cornisa, presentando sólo desprendimientos puntuales.

4. Cornisa baja: En general en buen estado, sin haber sufrido alteraciones; se preservó en su casi totalidad actuando muy puntualmente.
5. Cornisa alta: Se encontraba muy deteriorada, dado los desprendimientos en su parte inferior ocasionados por la oxidación de la armadura. Asimismo, se realizaron, los trabajos necesarios a fin de detener las filtraciones, impermeabilizando la parte superior con pinturas a base de caucho. Por otra parte se reemplazaron las planchuelas oxidadas de la armadura por otras de iguales características a las existentes -previo tratamiento anticorrosivo ya comentado- como así también todos sus elementos de sujeción.

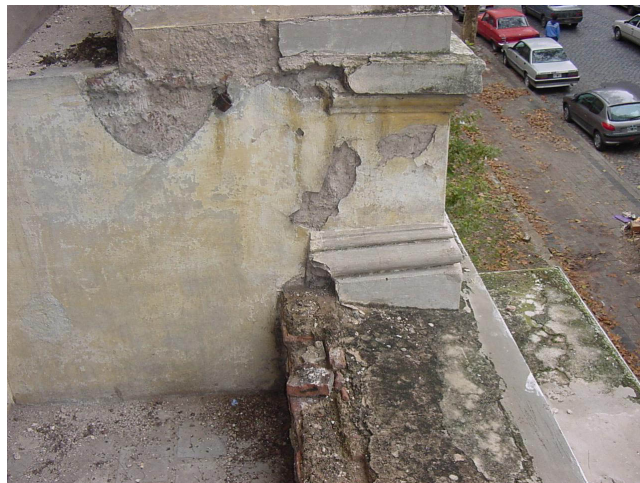
Estado previo a la restauración

Respecto a la balaustrada del balcón del cuerpo central, sobre el acceso principal, se había perdido por completo. Su relevancia dentro de la composición de la fachada y su integración lingüística al conjunto, condujo a plantear –sobre la base de experiencias canónicas desarrolladas en el ámbito europeo- la necesidad de producir una réplica del original, aunque sólo se contaba con un tramo pequeño del único balaustre conservado. A partir de este vestigio y de fotografías de archivo, se diseñó y produjo la matriz para su reproducción. En principio se modeló en yeso según los planos de detalle y una vez aprobada la pieza, se reprodujo a partir del molde obtenido a partir de aquella. Como parte de la estrategia de restauración, la reconstrucción de este fragmento se distinguió del conjunto de la fachada, a partir de acusar diferencias de textura y color.

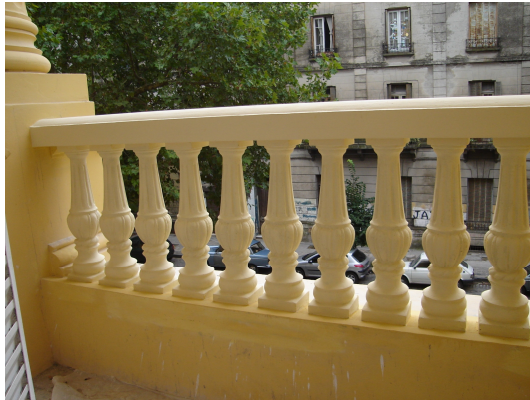
Reproducción de piezas faltantes mediante moldes

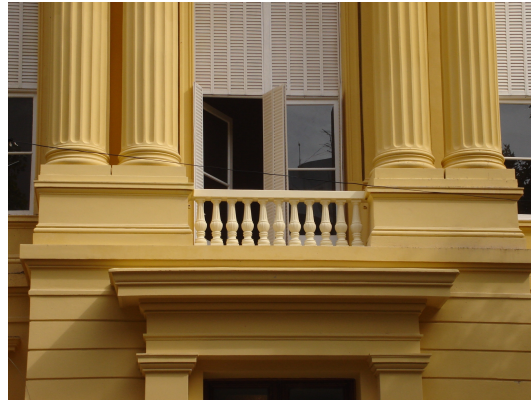
Reposición de la balaustrada
