# PAVIMENTOS DE HORMIGÓN ELABORADOS CON AGREGADOS BASÁLTICOS Y AFECTADOS POR REACCIÓN ÁLCALI SILICE (RAS). CASOS DE ESTUDIO

P. Maiza<sup>(1,2)</sup>, S. Marfil<sup>(1,3)</sup>, C. Rocco<sup>(4)</sup>, C. Fava<sup>(4)</sup> y J. Tobes<sup>(4)</sup>

En el trabajo se presentan tres (3) casos de obras de pavimento de hormigón afectadas por reacción álcali-sílice ubicadas en la provincia de Corrientes: un pavimento urbano, una ruta nacional y la calle de rodaje de un aeropuerto. En todos los casos los hormigones fueron elaborados con agregado grueso basáltico y presentan una edad mayor de 12 años. Para cada una de las mencionadas obras se presentan resultados de relevamiento visual del estado superficial de las losas y la caracterización de propiedades petrográficas, físicas y mecánicas obtenidas a partir del estudio y ensayo de testigos de hormigón extraídos de las losas. Las determinaciones realizadas incluyen la evaluación de: contenidos unitarios de cemento, agregados gruesos y agregados finos, densidad, pérdida por calcinación, porosidad, absorción, resistencia a la compresión y módulo de elasticidad. Los estudios petrográficos realizados con esteromicroscopio y microscopía de po

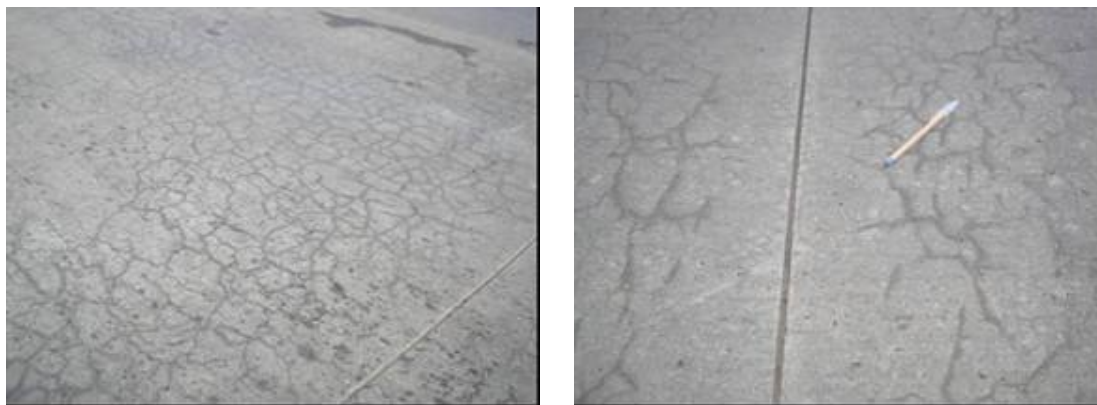
El relevamiento visual mostró manifestaciones claras de reacción álcali –sílice (RAS), con presencia de fisuras tipo mapa, cambios de coloración en el hormigón y exudación de geles en numerosas losas. Los cuadros de fisuración se manifiestan con distintos grados de intensidad, se concentran mayormente en torno a las juntas de contracción y en los casos de mayor intensidad se extienden hacia el centro de las losas. En las losas donde la patología se manifiesta en grado moderado y severo comprometen la integridad del pavimento. La ocurrencia de este tipo de manifestaciones se hacen evidentes a partir del Km 294 en primer lugar en forma aislada y posteriormente a partir del Km 311 en forma sistemática y con mayor grado de intensidad y daño. En las fotos de la figura 2 se muestra el estado de dos losas afectadas por la RAS.

Se observó, en forma recurrente la existencia de fisuras longitudinales cortas en correspondencia con juntas transversales de contracción, supuestamente coplanares con la posición de pasadores. Estas fisuras presentan cambio de coloración en el hormigón del relieve de la fisura de naturaleza incierta. En algunos casos las fisuras presentan ramificaciones. Cabe indicarse que este tipo de fisuras son indicadas en la bibliografía como fisuras asociadas a la RAS.

Figura 2. Aspecto superficial de dos losas de pavimento afectadas por RAS donde se observa el cuadro de fisuración, generalizado (foto izquierda) y concentrado en la junta transversal (foto derecha)

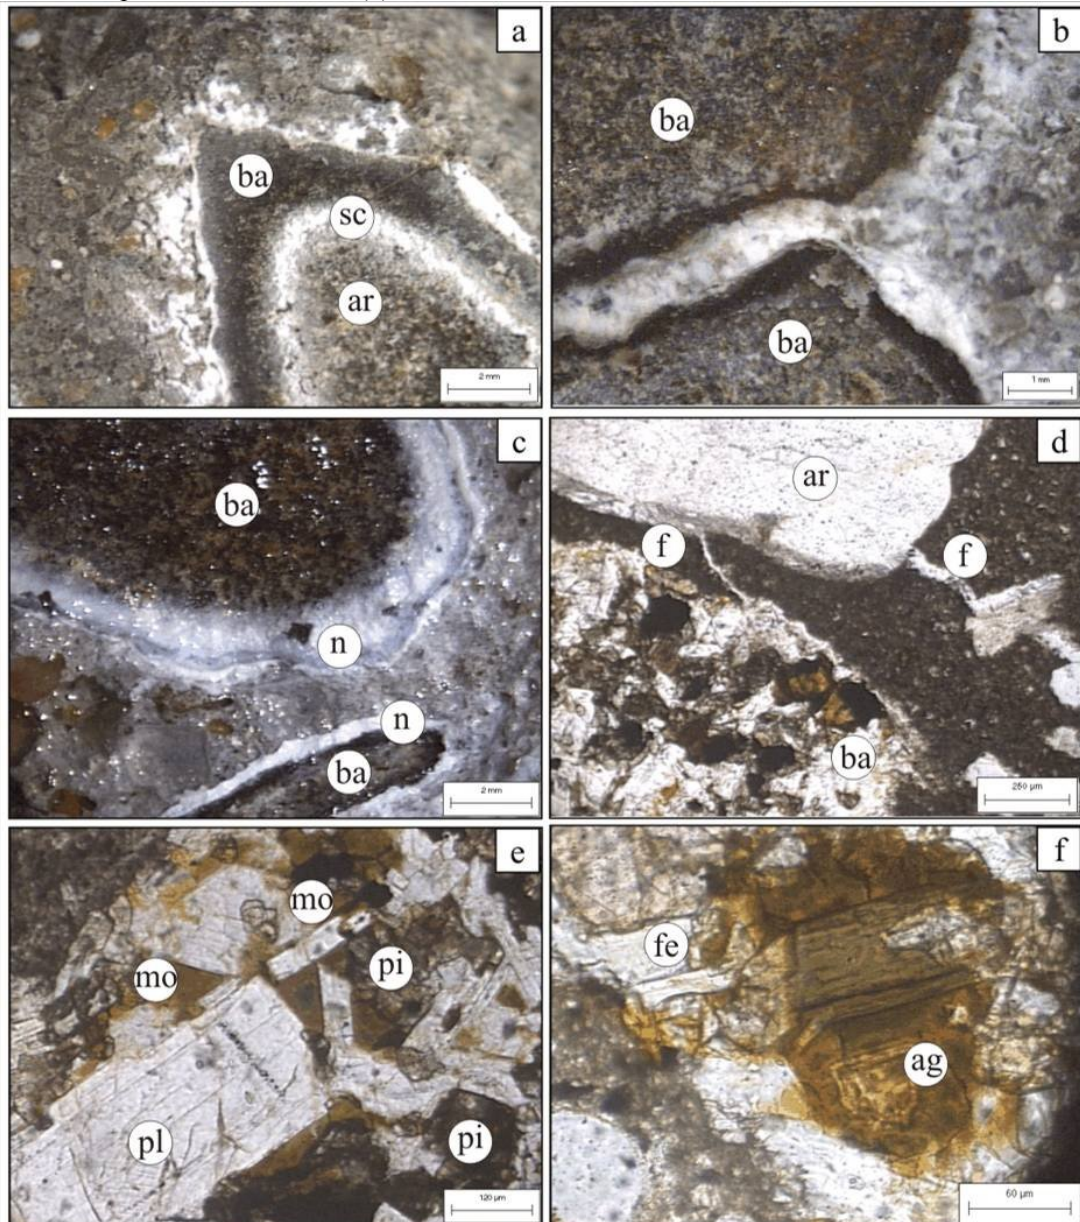
En la Figura 3a se observa un sector del mortero totalmente obliterado por los productos de neoformación. Las partículas de basalto (ba) tienen una superficie externa obliterada. Una banda oscura, microcristalina homogeniza el exterior de la partícula. En el interior pueden verse sectores argilizados (ar). Una delgada película semitransparente sella esta zona. Es un material de fractura concoidea, de grano muy fino, adjudicado a sílice criptocristalina (sc). En la figura 3b se observa dos partículas de basalto (ba) con un progresivo deterioro de su textura hacia afuera. El sector externo está compuesto por un material muy fino de color negro. El material blanco de neoformación, está constituido principalmente por aluminosilicatos con sectores de sílice amorfa. La figura 3c

corresponde a un hormigón con claras evidencias de procesos de reacción manifestado por el desarrollo de coronas de reacción en las zonas de contacto agregado basáltico (ba) – mortero. Es abundante el producto de reacción (n).

Figura 3. a: mortero obliterado por los productos de neoformación. b: partículas de basalto con un progresivo deterioro de su textura hacia afuera. c: coronas de reacción en las zonas de contacto agregado basáltico – mortero. d: microfisura rellena con minerales de neoformación que afecta a una partícula de basalto y arenisca silícea. e: montmorillonita reemplazando la pasta vítrea del basalto. f: detalle de un sector argilizado en una partícula de basalto.

En la figura 3d muestra una microfisura (f) rellena con minerales de neoformación que afecta a una partícula de basalto (ba) y arenisca silícea (ar). En el basalto se destacan las zonas argilizadas, principalmente montmorillonita (mo). En la figura 3e se muestra el proceso de argilización. El mineral arcilloso que reemplazó a la pasta vítrea del basalto original es saponita (montmorillonita férrica) (mo). En un sector el núcleo de la alteración es celadonita (ce). La andesina (pl) se presenta levemente alterada mientras que los piroxenos (pi) y minerales opacos se presentan desferrizados. La figura 3f corresponde a un detalle de un sector argilizado (ag) de una partícula de basalto. El avance del proceso, debido al aumento de volumen aprovecha los planos de clivaje del feldespato (fe) para invadir los minerales vecinos con los productos de alteración. El piroxeno está débilmente desferrizado. Se presenta abundante sílice criptocristalina y alúminosilicatos. En el mortero hay ettringita

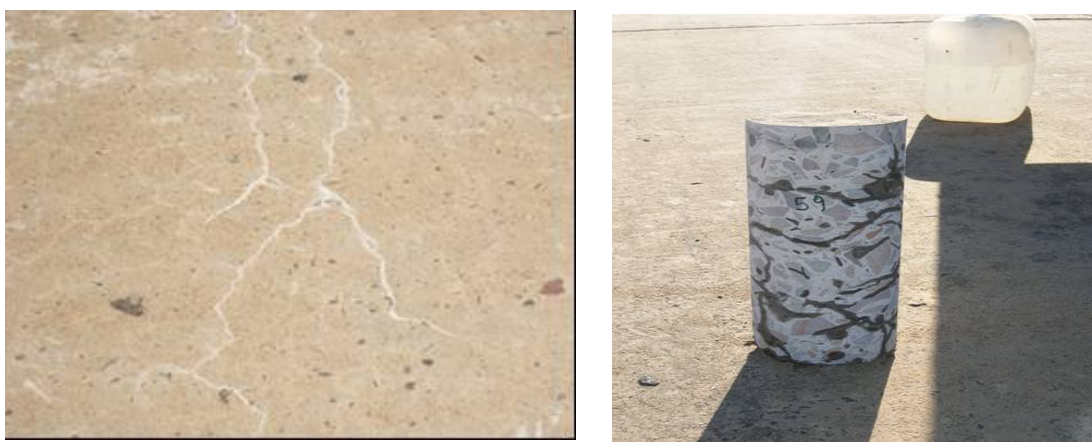
El relevamiento visual mostró, en el 30% de las losas relevadas, la manifestación de cuadros de fisuración asignables a fenómenos deletéreos característicos de la RAS. Las fisuras asociadas a dichos cuadros presentan en algunos sectores de las losas distribución errática tipo mapa y mientras que en otros sectores las fisuras se orientan preferentemente en dirección longitudinal. En varias de las fisuras se observa la exudación de sustancia de color blanquecino, especialmente en aquellas fisuras próximas a las juntas de contracción. Se observaron también en forma sistemática fisuras tipo mapa, atribuibles a fenómenos de contracción a nivel del mortero de terminación, en la superficie del pavimento. No se observó la presencia de fisuras asignables a fenómenos de contracción plástica. En la figura 4 se muestra un detalle una losa con fisuras debidas a la RAS donde se observan productos de exudación.

Figura 4. Aspecto superficial de una de las losas afectadas por RAS donde se observa el cuadro de fisuración tipo errático desarrollado y testigo extraído con signos evidentes de deterioro

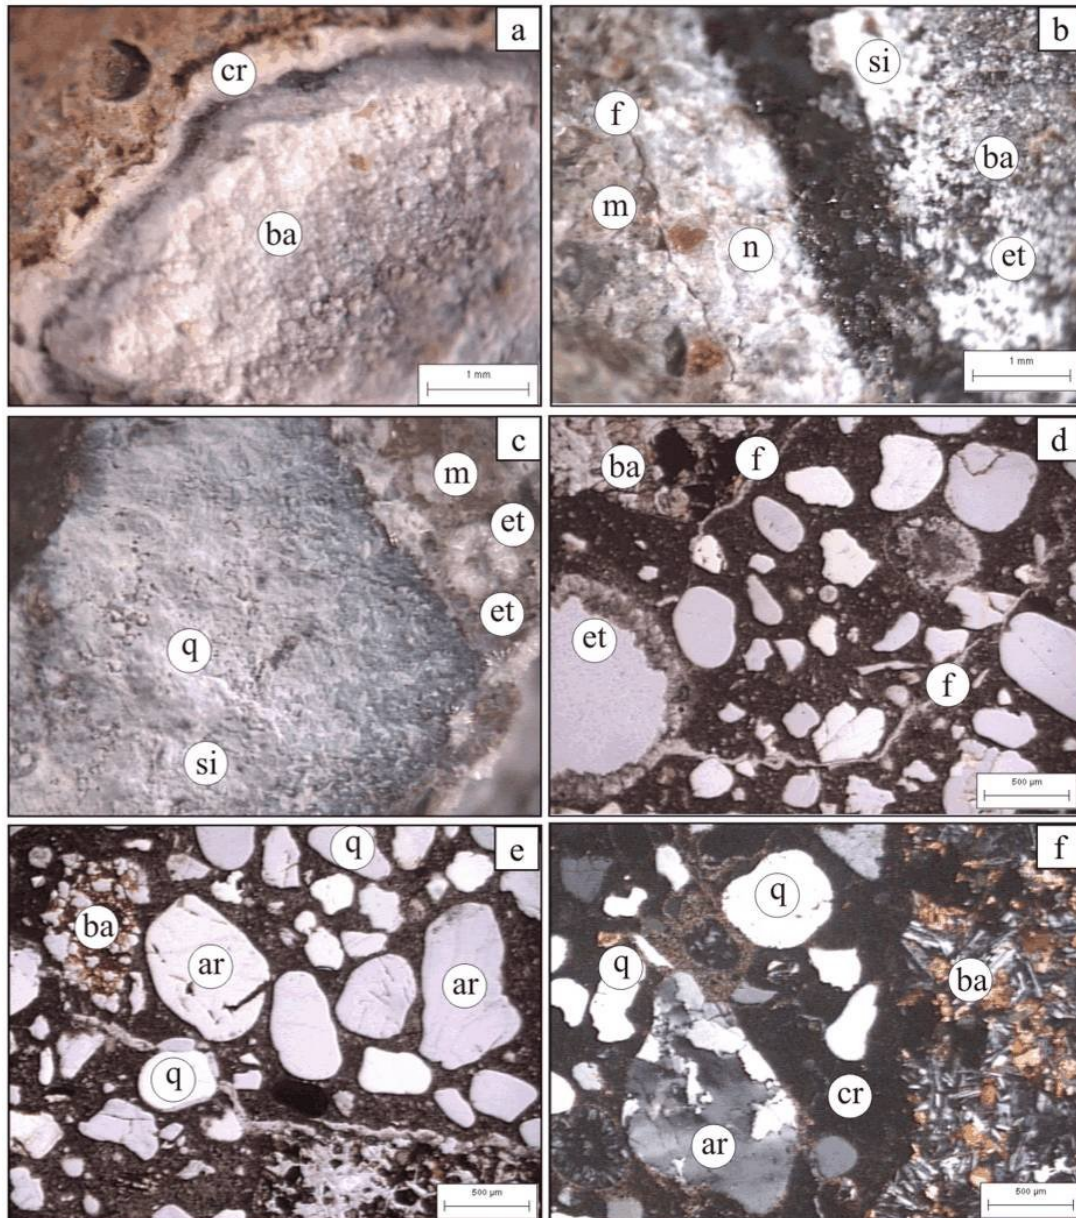
En la figura 5a se observa una partícula de basalto (ba) con desarrollo de una importante corona de reacción (cr), la que hacia el interior de la partícula grada a sílice criptocristalina. El agregado grueso se presenta despegado del mortero. Es abundante la ettringita. En la figura 5b se muestra el sector exterior de una partícula de basalto (ba) con ettringita (et) y sílice criptocristalina (si). El mortero (m) en contacto con el basalto está enmascarado por materiales de neoformación (n). Es muy clara la corona de reacción (cr), criptocristalina y compuestos por minerales opacos. Se ha desarrollado una fractura (f) paralela al contorno del basalto pero hay varias menores de hábito radial. En el agregado fino se destacan varias partículas de arenisca ferruginosa. En la figura 5c se observa una partícula de cuarzo (q) con la superficie cubierta por sílice criptocristalina (si). En el mortero (m) se destaca la

presencia de ettringita (et). En la figura 5d se muestra una fractura en una partícula del basalto (ba) tapizada por sílice criptocristalina. En el centro se conservan restos del mortero con abundante ettringita. En la figura 5e se muestra (con luz paralela) una partícula de basalto (ba) muy alterada y una arenisca cuarzosa constituyentes del agregado grueso. El mortero (m) tiene la textura muy modificada y está reemplazado por minerales de neoformación. Se muestra una fractura (f) rellena por minerales de neoformación. El agregado fino está compuesto por cuarzo (q), areniscas cuarzosas (ar) y clastos líticos basálticos. La figura 5f corresponde a una partícula de basalto toleítico (ba) con una gruesa corona de reacción (cr) constituida por una masa de óxidos de hierro, un borde externo de sílice criptocristalina que pone en contacto a la roca con el mortero a través de una fractura rellena por minerales de neoformación. El mortero tiene su textura totalmente modificada. Contiene partículas del agregado fino, principalmente cuarzo (q) y areniscas (ar).

Figura 5. a: Partícula de basalto con desarrollo de corona de reacción. b: Sector exterior de una partícula de basalto con ettringita y sílice criptocristalina. c: Cuarzo con sílice criptocristalina. d: basalto tapizado por sílice criptocristalina. e: basalto muy alterado y mortero con la textura modificada. f: partícula de basalto con corona de reacción y borde externo de sílice criptocristalina.

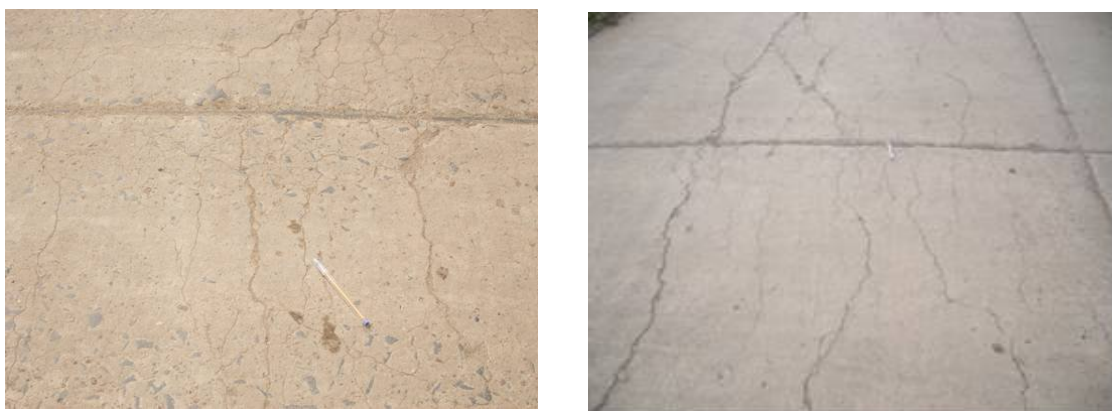
El relevamiento visual mostró manifestaciones severas de fenómenos deletéreos asignables a la RAS en la totalidad de las losas inspeccionadas. Los cuadros de fisuración atribuibles a la RAS se manifiestan con distintos grados de intensidad. Las fisuras se disponen preferentemente en dirección longitudinal abarcando toda la superficie de la losa. En sectores más acotados se observaron fisuras distribuidas en forma errática. En varias de las fisuras se observó la exudación de sustancia de color blanquecino. Superpuesto con las fisuras atribuibles a la RAS se observó la presencia sistemática de fisuras atribuibles a fenómenos de contracción a nivel del mortero de terminación, conformando un patrón de distribución “tipo mapa” en la superficie del pavimento. No se observó la presencia de fisuras asignables a fenómenos de contracción plástica.

Figura 6. Aspecto superficial de dos losas de pavimento afectadas por RAS donde se observa el cuadro de fisuración con desarrollo longitudinal.

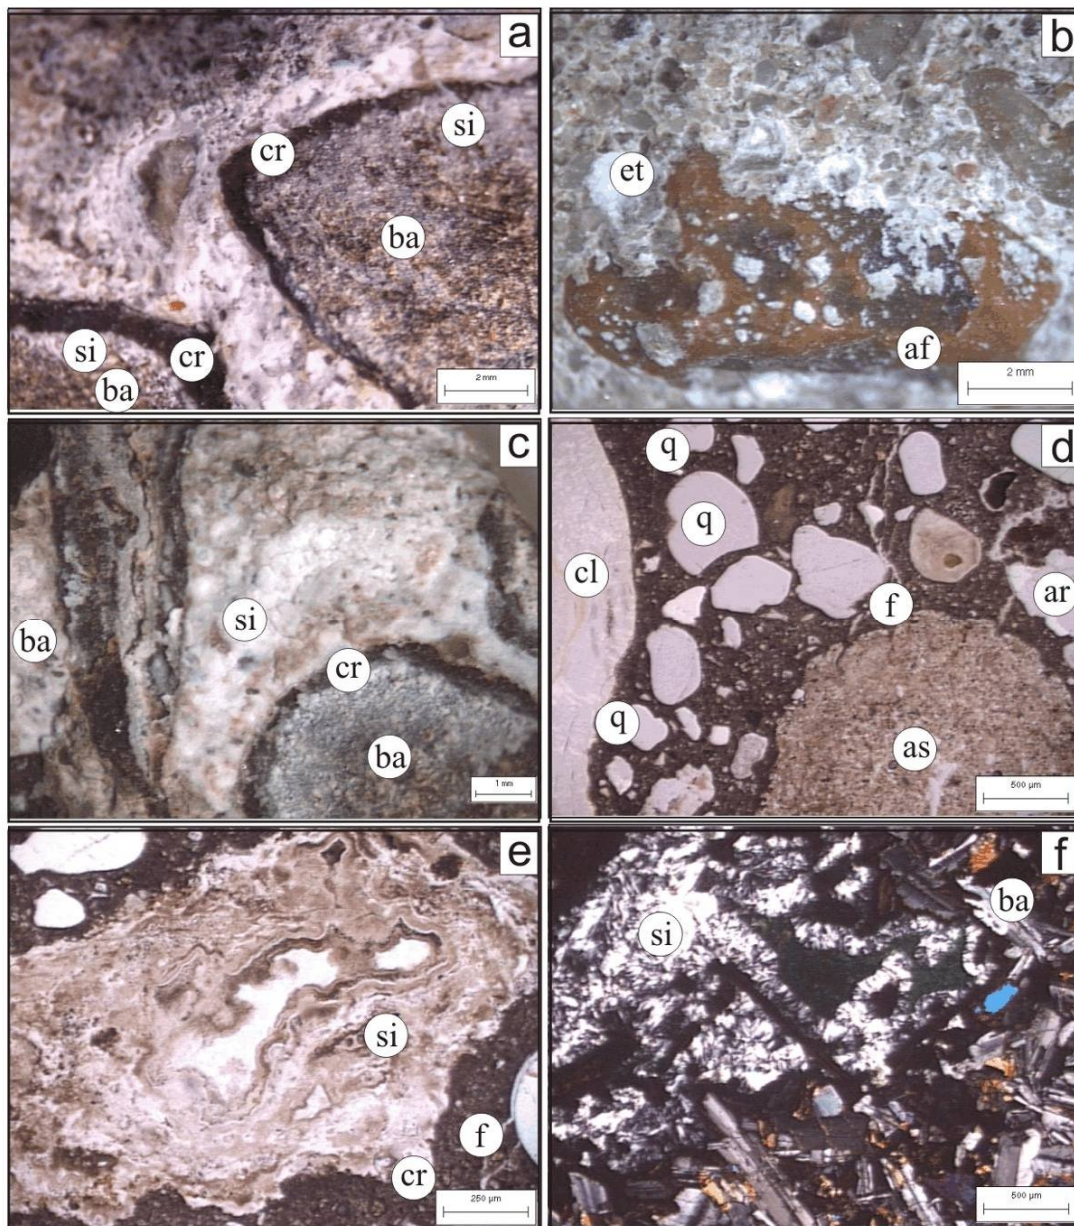
En la figura 7a se muestra dos partículas de basalto (ba) muy argilizadas que desarrollan claras coronas de reacción (cr). Hacia el interior se presenta una zona blanquecina con abundante sílice criptocristalina (si). El mortero está totalmente enmascarado por la presencia de minerales de neoformación. En la figura 7b se muestra una arenisca ferruginosa (af) con matrix de calcedonia. Es abundante la ettringita (et). En el mortero se destacan clastos de areniscas silíceas, cuarzo y cavidades de aire accidental parcialmente rellenas. La figura 7c muestra dos partículas de basalto (ba). La de la izquierda presenta una zona de disolución con precipitación en las cavidades de minerales de neoformación, especialmente sílice criptocristalina (si). La de la derecha ha desarrollado una importante corona de reacción (cr). El mortero ha sido totalmente obliterado por la precipitación de ettringita y sílice criptocristalina.

En la figura 7d se muestra una arenisca silícea de grano fino (as) con corona de reacción, bordes corroídos, con desarrollo de importantes fracturas (f). El otro clasto es de calcedonia (cl) con su zona periférica modificada por los procesos de reacción. En el agregado fino se reconoció cuarzo (q),

calcedonia (cl), areniscas cuarzosas (ar), contenidos en un mortero con importantes perturbaciones texturales. En la figura 7e se observa una partícula de sílice criptocristalina (si). Ha desarrollado una corona de reacción (cr) discontinua. En el mortero (m) se puede reconocer una fractura (f). En la figura 7f se muestra una vesícula del basalto (ba) rellena por sílice criptocristalina (si) y calcedonia.

Figura 7. a: partículas de basalto argilizadas que desarrollan claras coronas de reacción. b: arenisca ferruginosa con matrix de calcedonia. c: basalto con desarrollo de minerales de alteración. d: arenisca silicea de grano fino con corona de reacción. e: clasto de sílice criptocristalina. En el mortero se puede reconocer una fractura. f: vesícula del basalto rellena por sílice criptocristalina y calcedonia.
