ESTUDIO DE PINTURAS ANTIINCRUSTANTES
SOBRE CARENAS DE BARCOS

II. FORMULACIONES OLEORESINOSAS CON MEDIANO Y
BAJO CONTENIDO DE TOXICO*

Dr. Vicente J. D. Rascio**

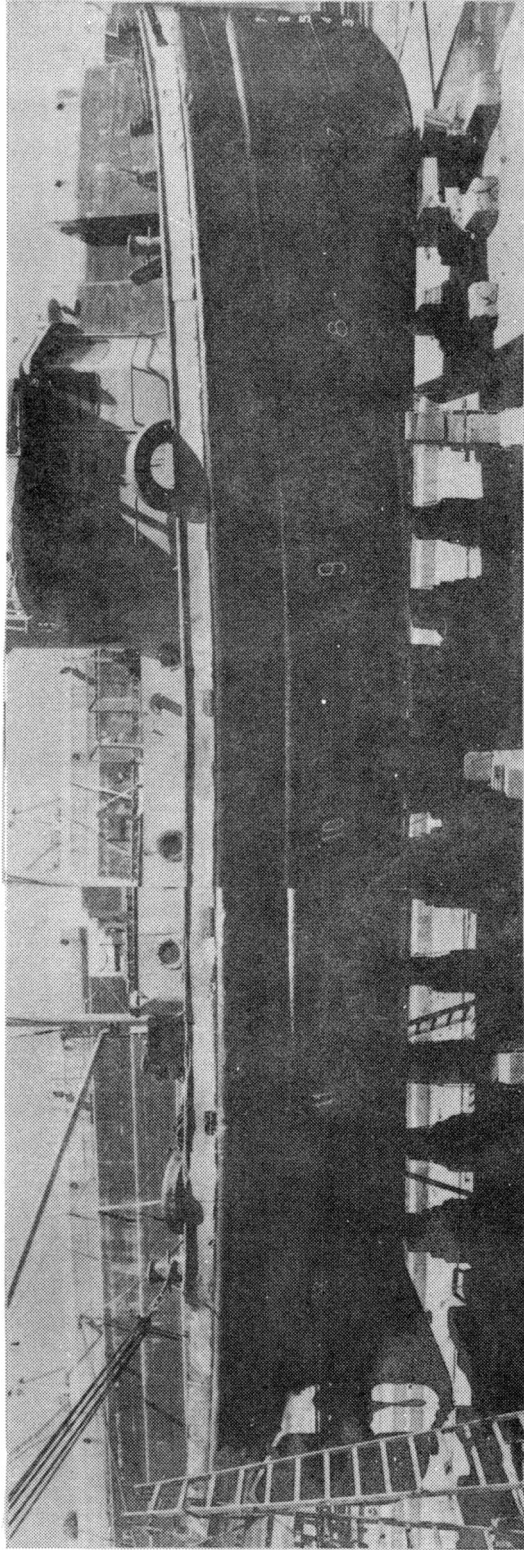
Figura 5.- Paneles pintados en el remolcador ARA "Chulupí"; debido a las pequeñas dimensiones de esta embarcación las pinturas antiincrustantes experimentadas cubren la totalidad de la carena

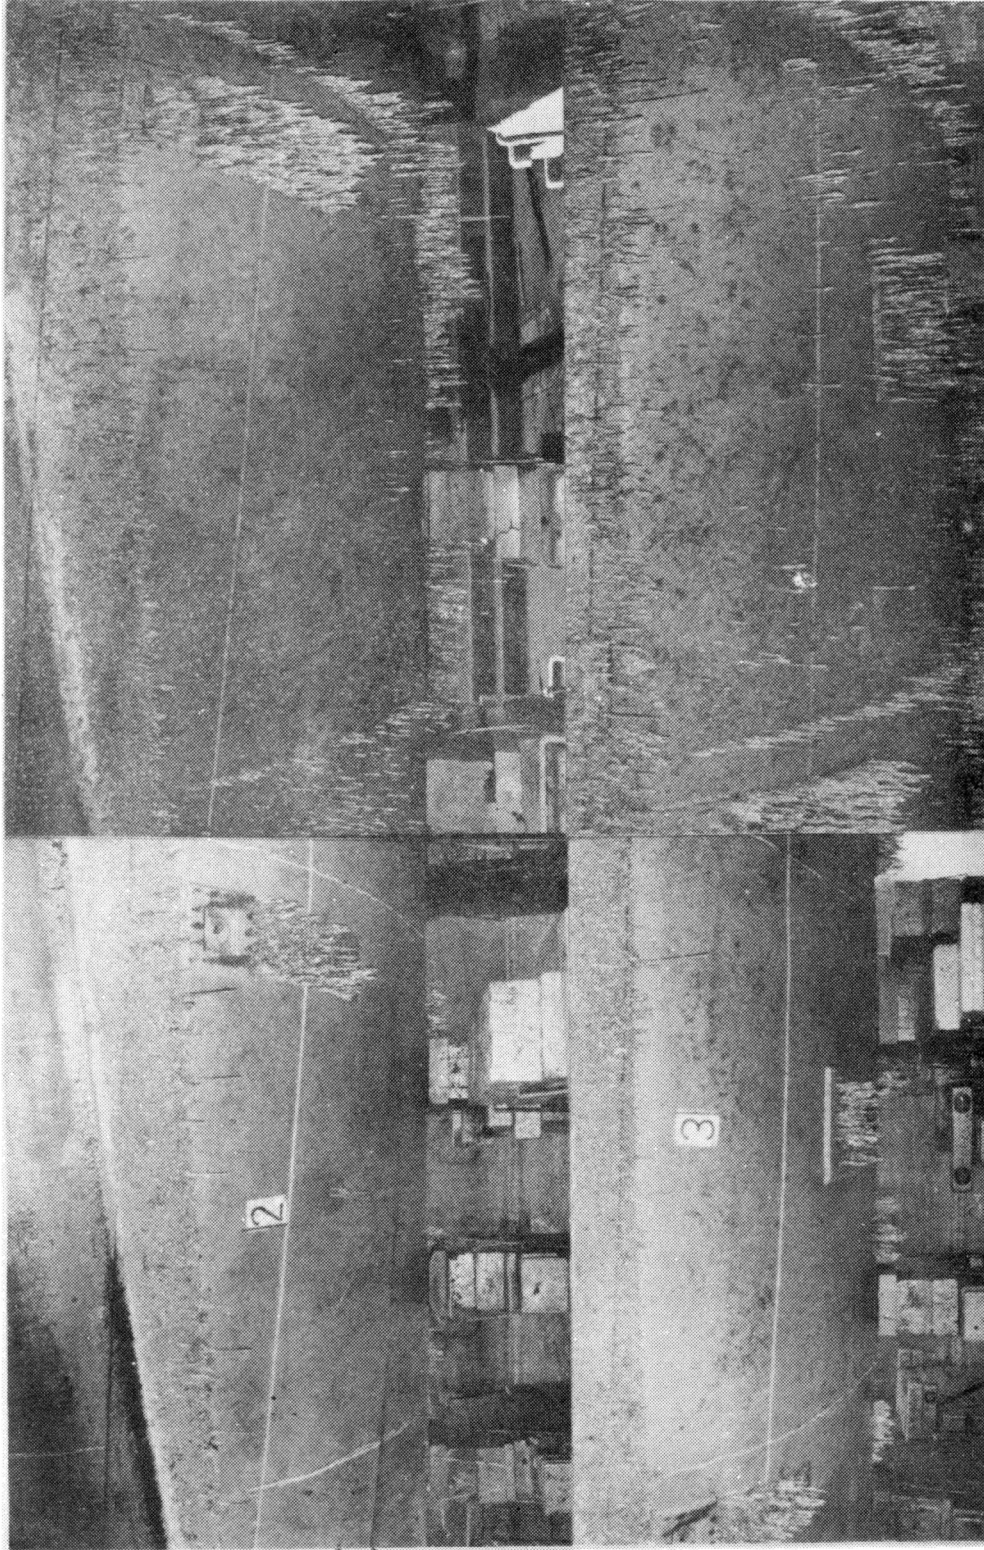
Dos de las muestras mencionadas en el párrafo anterior (pinturas 16 y 22) ya mostraban mayor fijación que las restantes en la primera observación y son las que corresponden al nivel más bajo de óxido cuproso y a dos solubilidades diferentes. La muestra 15, en cambio, corresponde al nivel intermedio de tóxico (27 %). Muestras con bajo contenido de óxido cuproso (14 %) tales como las pinturas 13 y 19, tuvieron fijación 1 y en consecuencia satisfacen las exigencias experimentales.

Figura 8.- Paneles correspondientes al Remolcador AKA "Chulupi", donde puede observarse el mejor comportamiento de la pintura 12 (27 % de óxido cuproso) luego de 11 y 18 meses (parte superior) con respecto a la muestra 13, con 14 % de tóxico

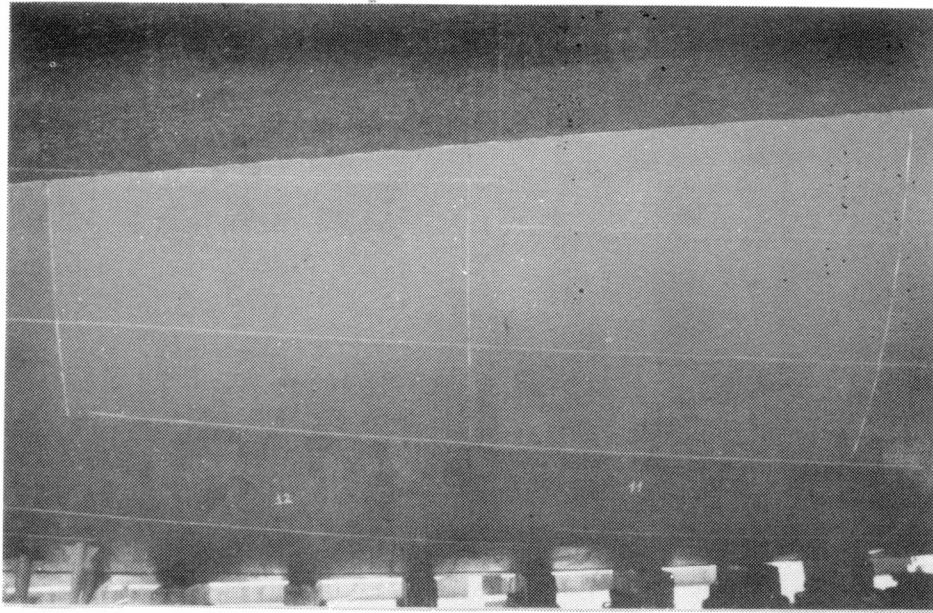
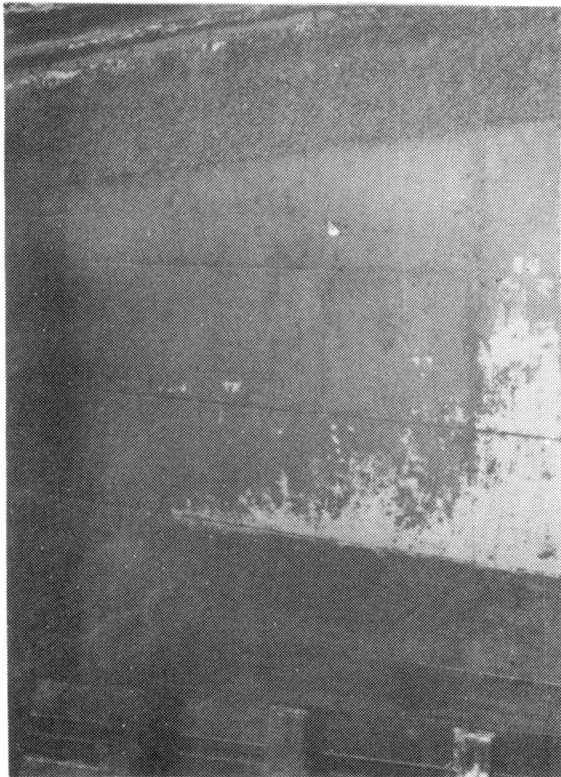
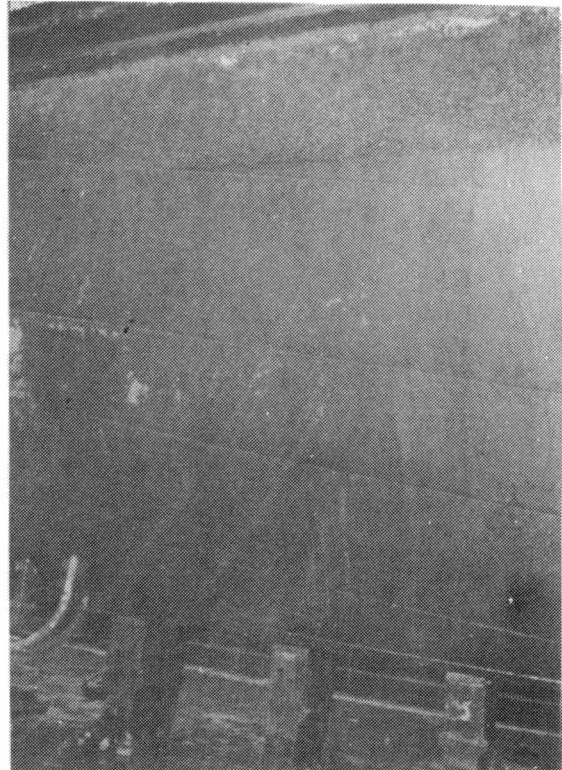
Las restantes pinturas de esta serie tienen comportamiento prácticamente similar, aunque debe remarcarse que las muestras 20, 21 y 22 (máxima solubilidad de matriz) tienen en todos los casos (babor y estribor) y para todas las concentraciones de tóxico, fijación 0 (nada).

Figura 9.- Aspecto de paneles en el Aviso ARA "Comandante Irigoyen" (pinturas 21 y 22, 27 % y 14 % de óxido cuproso) inmediatamente después de pintados (arriba) y luego de 14 meses (sin incrustaciones)

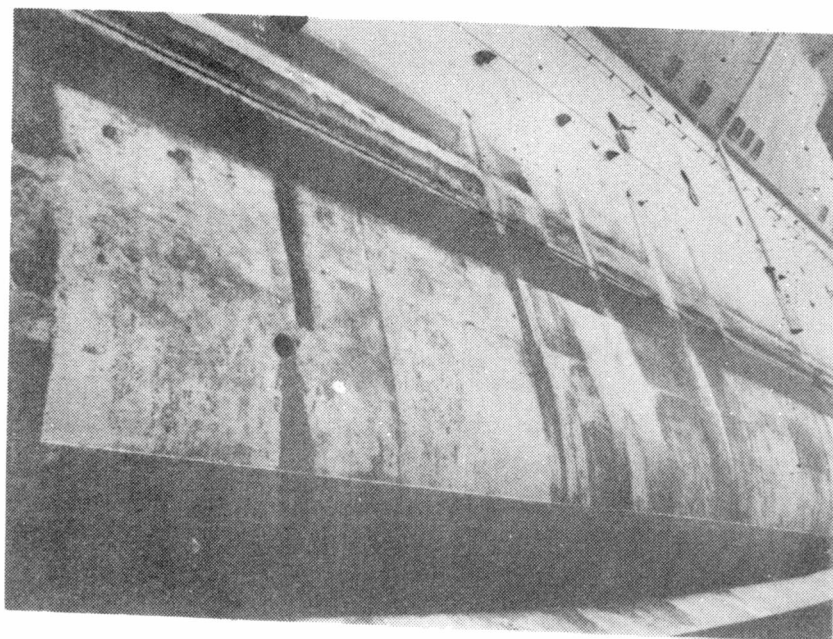
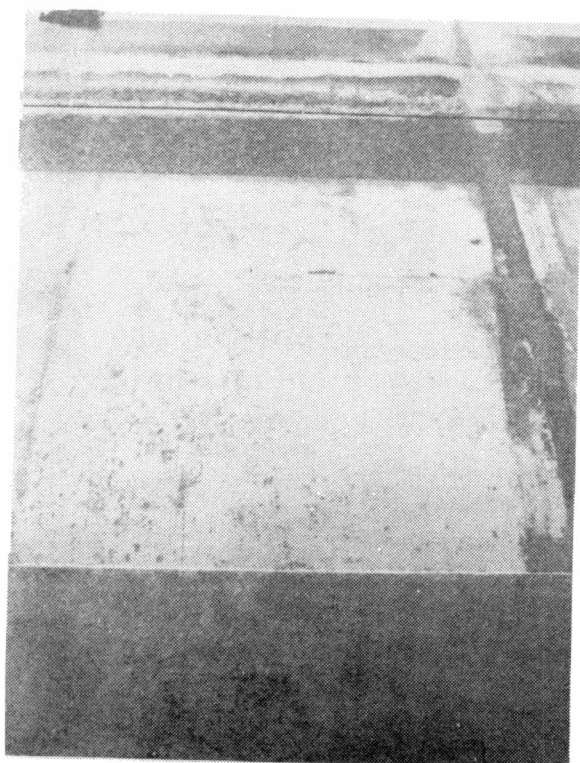
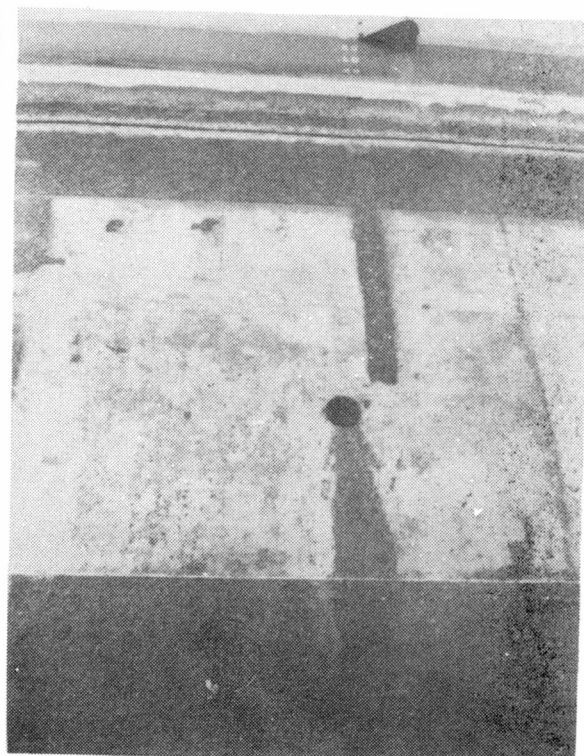
Figura 10.- Portaaviones ARA "25 de Mayo", pinturas 21 y 22, costado babor, sin fijación después de 18 meses (arriba); abajo puede observarse una vista del costado babor donde se aprecia el contraste entre la zona experimental y la zona testigo

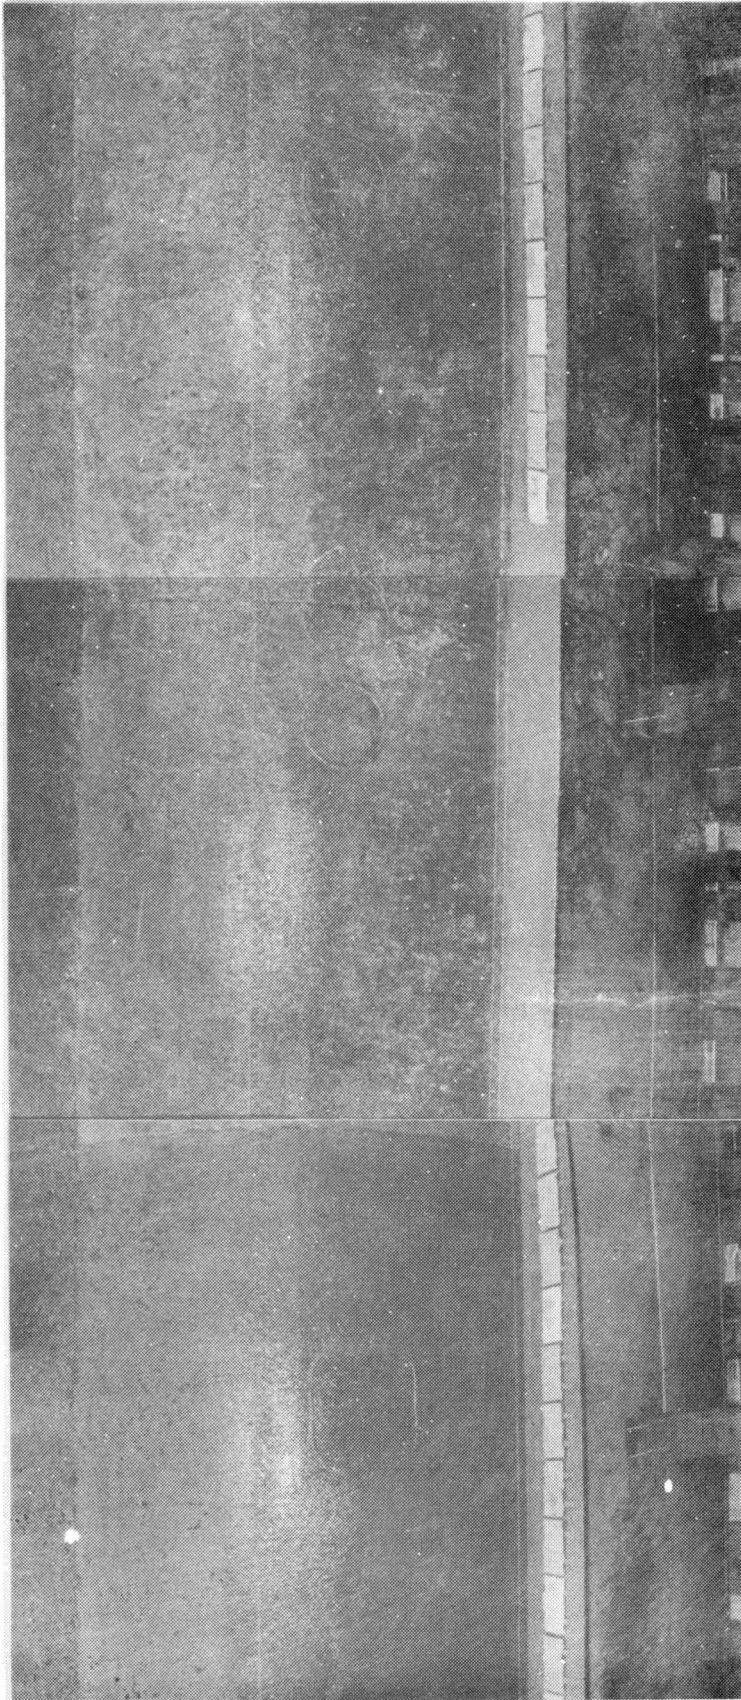
En el destructor ARA "Rosales" el mejor comportamiento correspondió a las muestras formuladas exclusivamente con óxido cuproso como tóxico y con el vehículo de menor solubilidad. En los paneles correspondientes a estas pinturas prácticamente no se observaron diferencias entre ambos costados del buque. Los mismos materiales, aplicados en el casco del destructor ARA "Piedrabuena" y observados luego de 16 meses de inmersión mostraron fijación creciente al disminuir el contenido de óxido cuproso: fijación 0 para 24,9 % de tóxico, 0-1 para 15,1 % y 1-2 para 7,5 %.

Figura 11.- Pinturas 31, 32 y 33 luego de 11 meses de ensayo, costado babor del Destructor ARA "Rosales", paneles sin fijación (contenido de óxido euproso, 25, 15 y 7,5 por ciento)

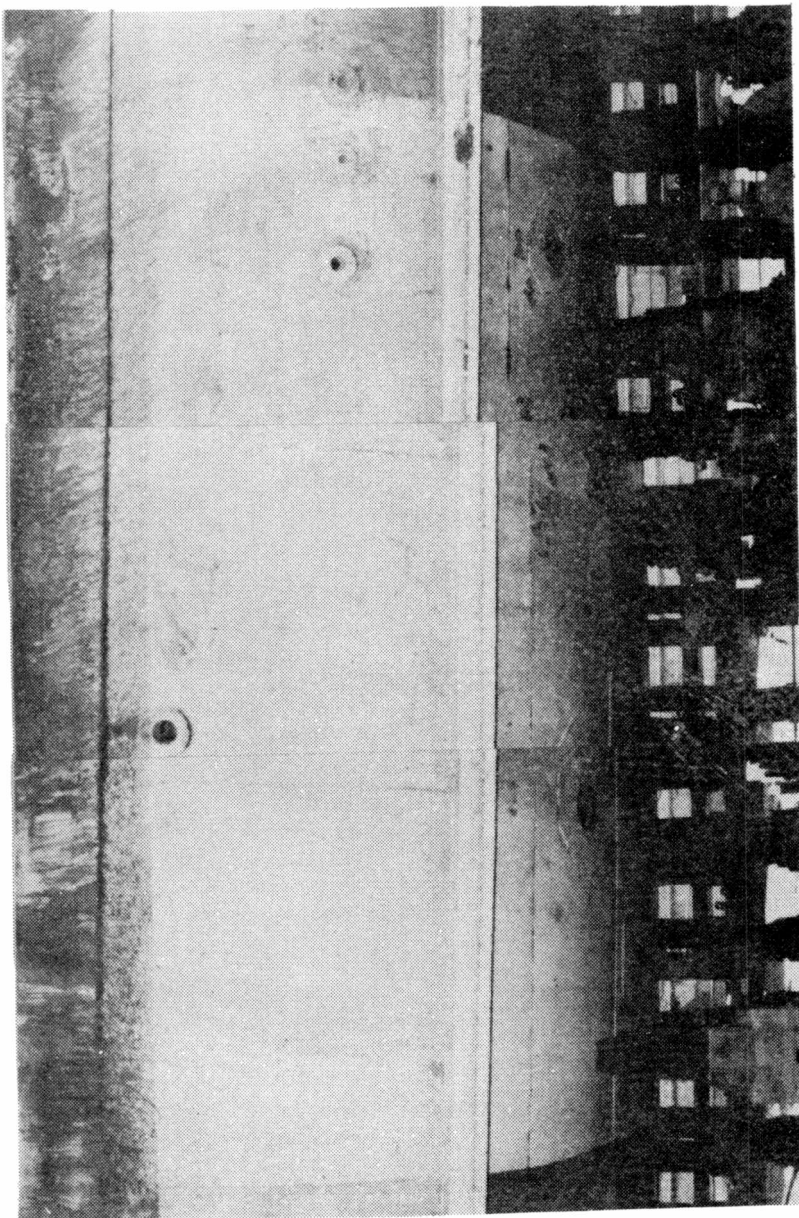
Figura 12.- Paneles correspondientes a las pinturas 35, 36 y 37 (costado babor del Des- tractor ARA "Piedrabuena"), fijación 0-1, 0-1 y 0, respectivamente, después de 16 meses
