# PRÁCTICAS DE PRESERVACIÓN DE BIENES PATRIMONIALES EDIFICIOS: INTERVENCIONES PROBLEMÁTICAS EN LA ESCUELA Nº 1 DE BRAGADO

Taghón Alejandra, Manzione Graciela, Yuln Melina, Carrizo Silvina, Lima Luis  
UNNOBA (Universidad Nacional del Noroeste de la Provincia de Buenos Aires)  
Roque Sáenz Peña 456 (6000) Junín, Buenos Aires  
[alejandrataghon@hotmail.com](mailto:alejandrataghon@hotmail.com)  
[melinayuln@yahoo.com.ar](mailto:melinayuln@yahoo.com.ar)

Este trabajo aborda el caso de la Escuela Nº 1 de Bragado, inmueble declarado Monumento Histórico Municipal y Provincial, que en 2012 sufrió la caída de mampostería del hall de entrada. La implementación de una errática gestión edilicia sumada a una inadecuada intervención, afectaron la materialidad del bien.

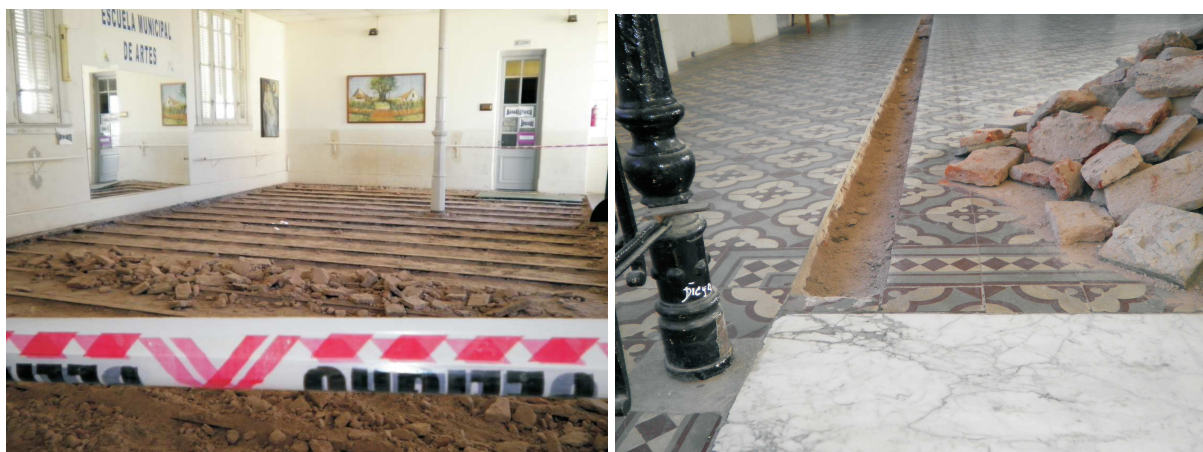
Figuras 11 y 12: piso de la planta alta removido. Fuente: Catálogo de bienes patrimoniales de Bragado.

A mediados de 2012, se desprendió una parte de la mampostería de la cubierta del hall de acceso. Este acontecimiento, sumado a que la planta alta del inmueble, en la zona correspondiente a la galería central, presentaba algunas baldosas calcáreas flojas y vibraciones en la estructura -particularmente con un tránsito importante de personas- derivó en una desafortunada decisión que tendría consecuencias definitivas.

El Consejo Escolar de Bragado dispuso personal para desprender el total de mampostería de la cubierta del hall y destruir una importante superficie del piso original de la galería superior, abriendo además dos canaletas que llegaban hasta la escalera principal (fig.11 y 12). Luego de hacer esta intervención sobre un edificio centenario, que cuenta con declaratorias de Monumento Histórico, se solicitó asesoramiento de especialistas, pertenecientes a la Dirección de Escuelas de la Provincia de Buenos Aires y la Dirección de Catastro Municipal. Entre las propuestas, se sugería *“colocar en planta baja 10 columnas metálicas de sección circular rellenas de hormigón, de 6 pulgadas de diámetro por 3,2 milímetros de espesor, bajo cada una de las vigas transversales, en forma alternada, una por lado. En la planta alta reconstrucción del piso con contrapiso de grumo volcánico. La mano de obra sería a cargo de la Municipalidad y los materiales a cargo del Consejo Escolar”*. Hasta tanto, el Consejo resolvió esperar la visita de la arquitecta de Infraestructura Escolar de la Región, quien les presentaría su punto de vista acerca de la resolución de la obra. Cabe señalar que la entidad responsable de los edificios que albergan establecimientos educativos públicos en la provincia de Buenos Aires es la Dirección General de Educación y Cultura.
