## **RESTAURACIÓN DE LA ESCULTURA "CRISTO REY" DE LA IGLESIA SANTA FELICITAS, BUENOS AIRES, ARGENTINA**

**Marchese, R. D.**

### **RESUMEN**

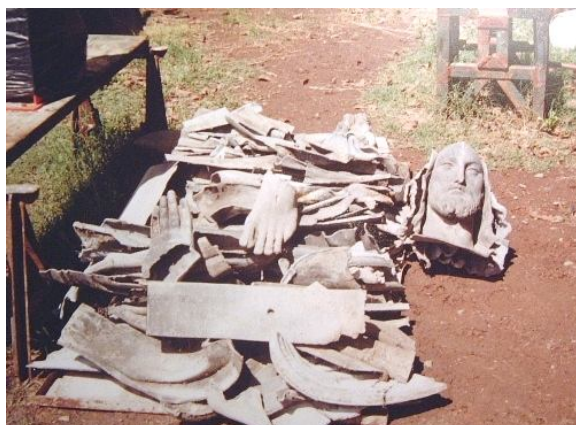
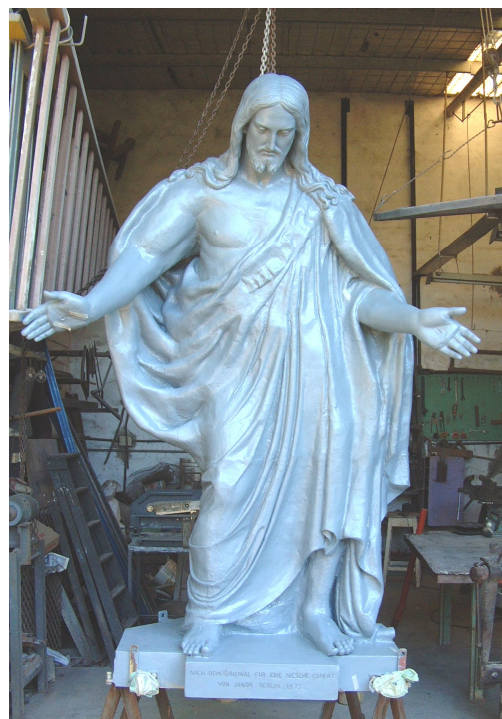
**Las piezas recién descargadas en el taller de Campana y la escultura terminada**

"En el año 2005 iniciamos las tareas: trasladamos las piezas al taller de Campana donde se procedió a su inspección y numeración, siendo 182 el total de piezas recuperadas. Las limpiamos mediante métodos mecánicos y químicos. Efectuamos pruebas de soldadura con estaño que no pudieron consolidarse en muchas de las piezas dado el grado de cristalización del zinc. Para darle rigidez mecánica a la unión de las piezas, las reforzamos con perfiles de acero inoxidable para evitar las corrientes galvánicas.

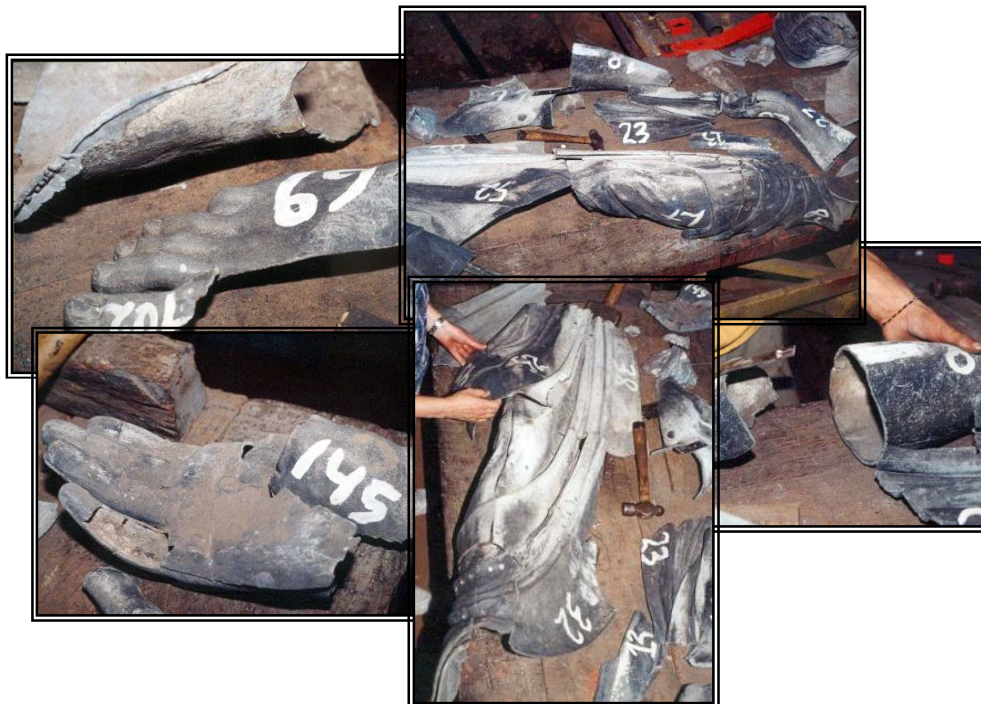
**Algunas de las piezas numeradas**

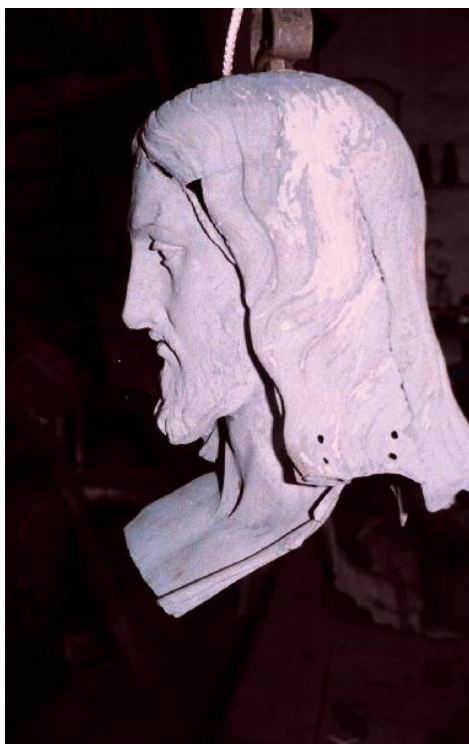
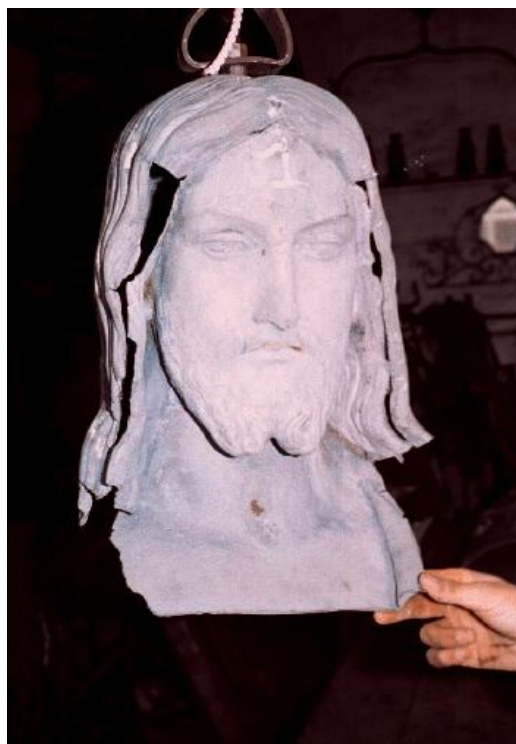
**Comienzo de la restauración de la cabeza**

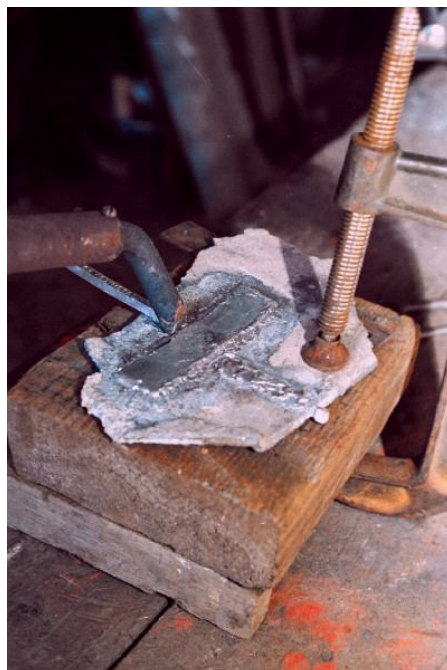
### Prueba de soldadura con refuerzo de chapa de zinc

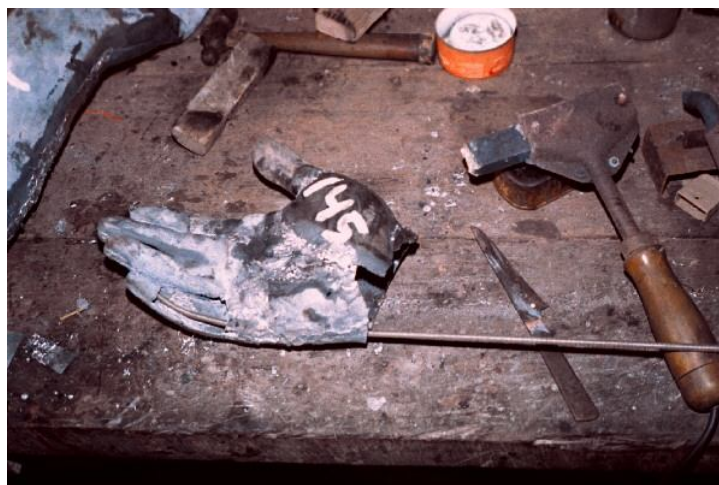
Mano derecha con armadura

En algunos casos, como en el de las estructuras rigidizantes de manos y brazos, construimos parte de las mismas en acero 1010, dado que al vaciar en su interior resina poliéster con carga de cuarzo evitamos el contacto directo del acero al carbono con el zinc. Construimos una estructura tentativa con una base de perfiles de acero para sostener la cabeza, ya que ésta era una de las partes que habían sufrido poca fragmentación. A esa estructura principal le fuimos adosando diversos conjuntos de partes, debiéndola modificar en muchas oportunidades a causa de la falta de documentación: el ensamble de las distintas partes nos indicaba diferencias en las proporciones.

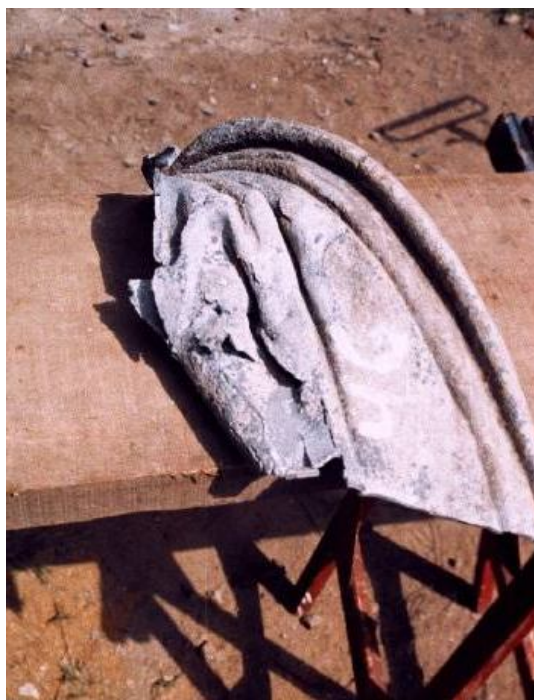
La escultura estaba situada en un nicho en el frontis de la Iglesia, a 14 m de altura. Debido al envejecimiento, el zinc se tornó quebradizo, perdiendo sustentabilidad. Finalmente, hace unos 18 años la escultura cayó a tierra.

### Pieza muy deteriorada

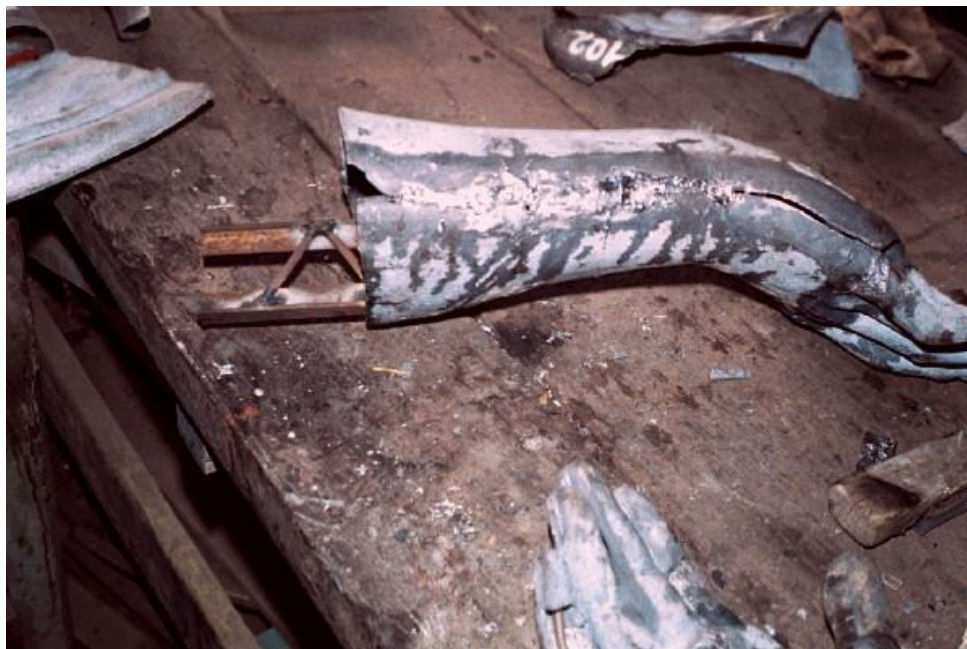
### Brazo izquierdo con armadura

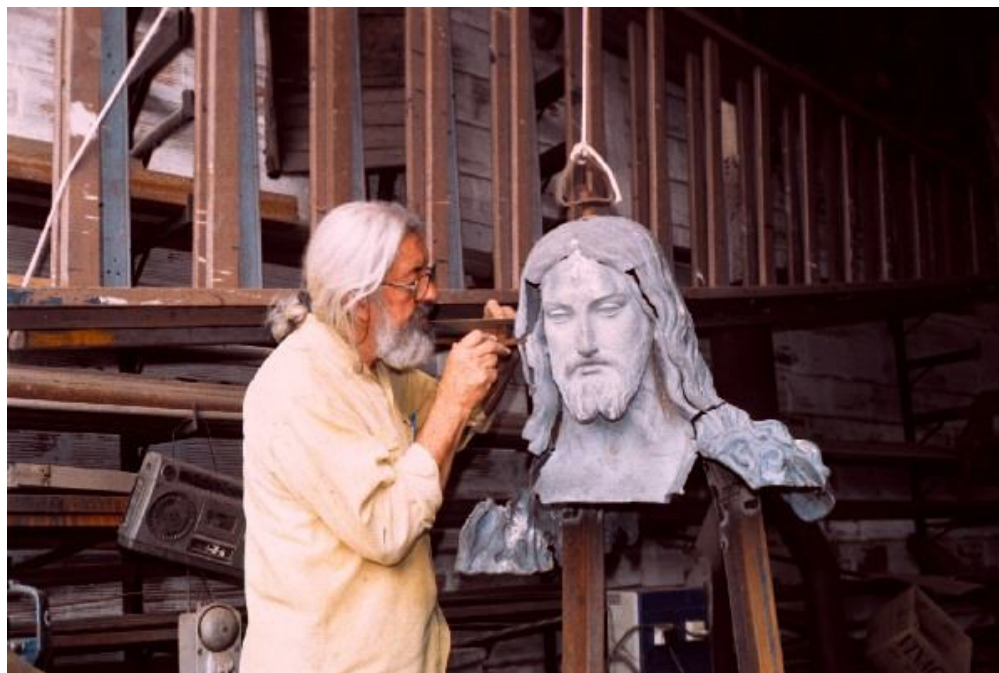
### Continuación de los trabajos sobre la cabeza

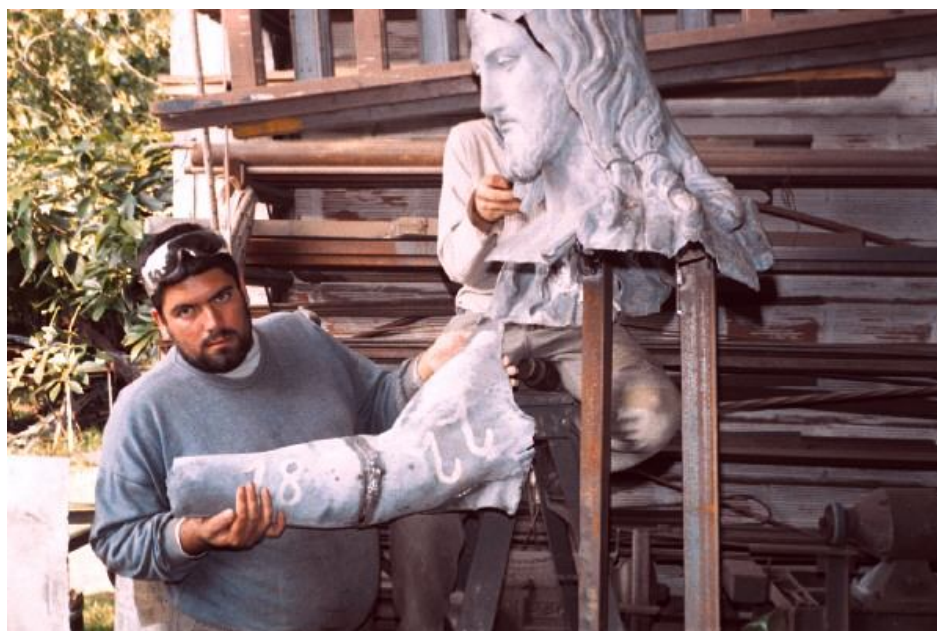
### Presentando el brazo derecho

Cuando los brazos adquirieron su dimensión adecuada, los adherimos a la estructura principal con un sistema de correderas y uniones pivotantes para ir modificando su posición a medida que ensamblábamos más piezas. A medida que el "rompecabezas" iba completándose, nos íbamos dando cuenta de la faltante de partes. Por lo tanto, nos vimos en la necesidad de sustituirlas por piezas realizadas en P.R.F.V. (resina poliéster reforzada con fibra de vidrio), y carga de cuarzo según la morfología. Procedimos de la siguiente manera: armamos una base de sustentación con metal desplegado, sobre la cual modelamos con arcilla la parte faltante.

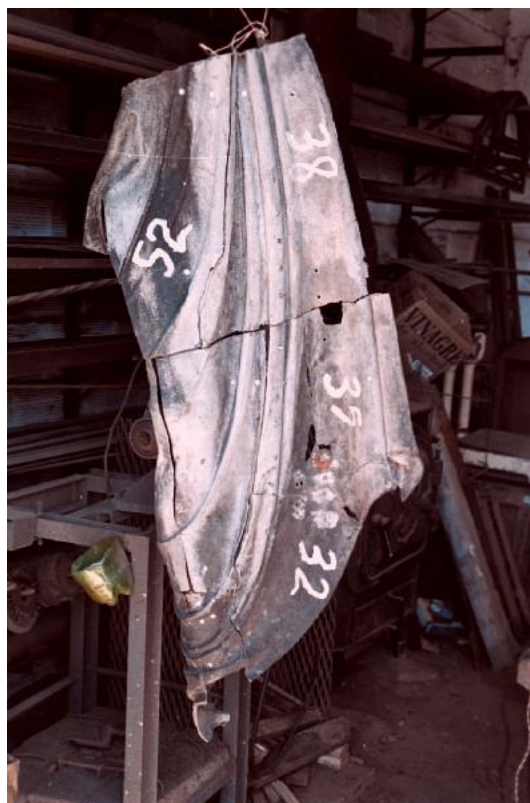
### Ensamble de un sector del manto sobre la estructura

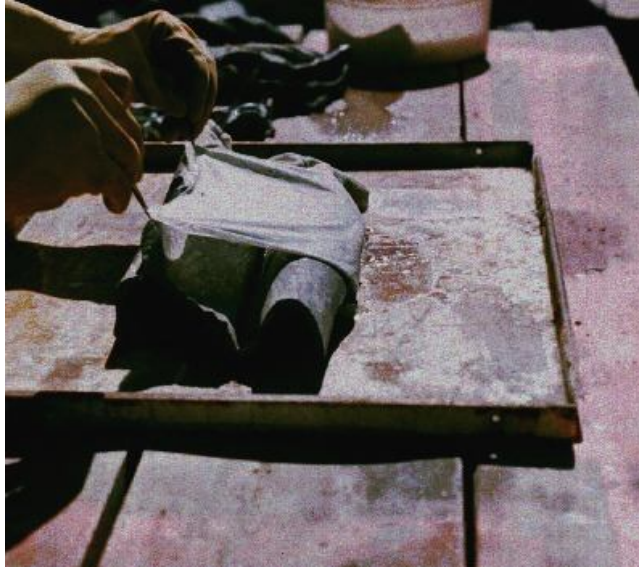
### Limpieza con ácido clorhídrico (compresas)

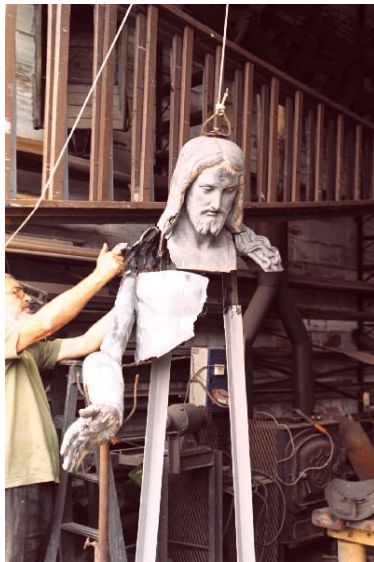
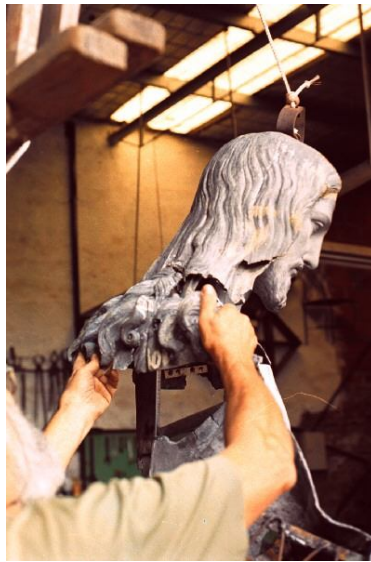
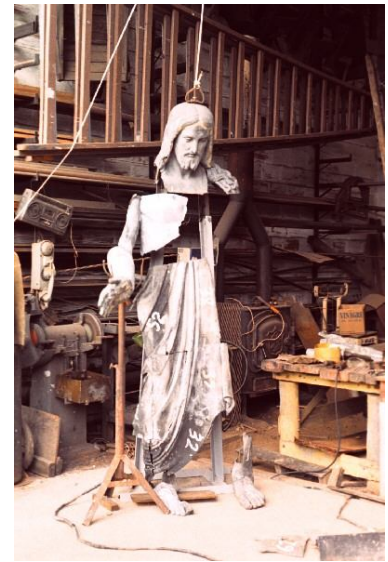
### Ensamble parcial

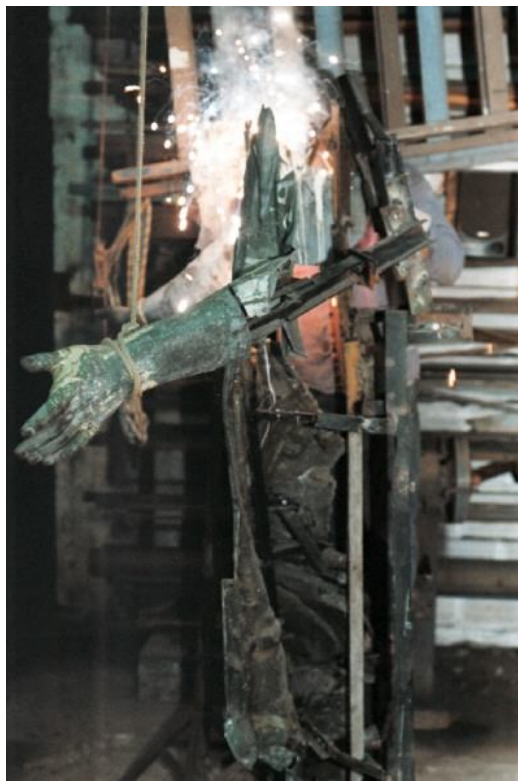
### Modificando la estructura

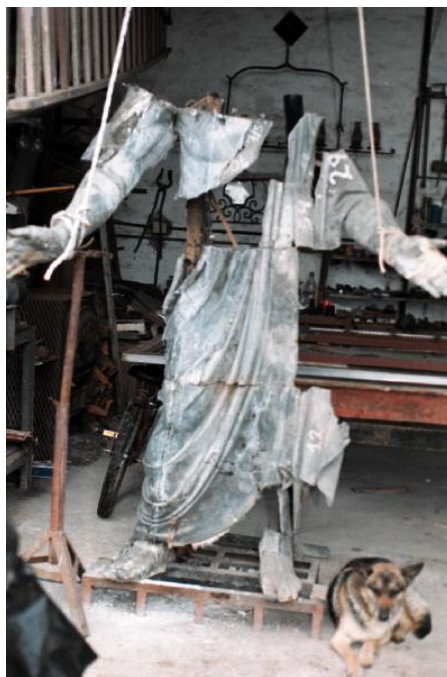
### Retiro de la cabeza para la modificación del amarre de izaje

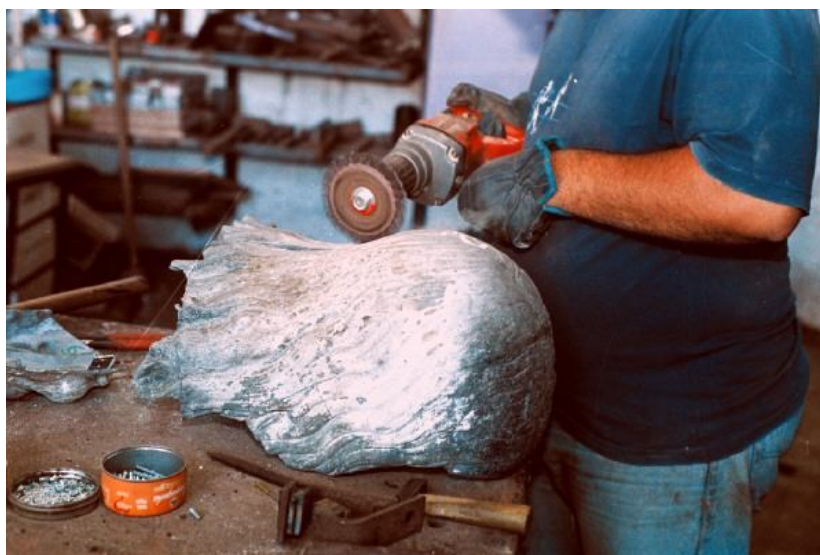
### **Pulido de las soldaduras**

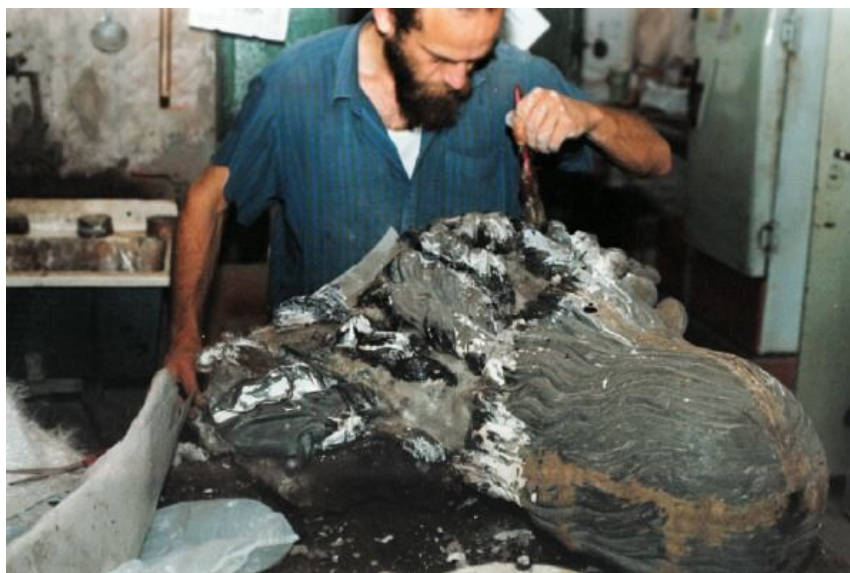
### **Completamiento de la cabellera en P.R.F.V.**

Sobre ésta aplicamos yeso de moldeo reforzado con hierros según el tamaño, con lo cual quedaba construido el molde en el cual se vaciaba la resina poliéster, con las diversas capas de fibra de vidrio. En las de mayor tamaño, colocamos perfiles de acero inoxidable.

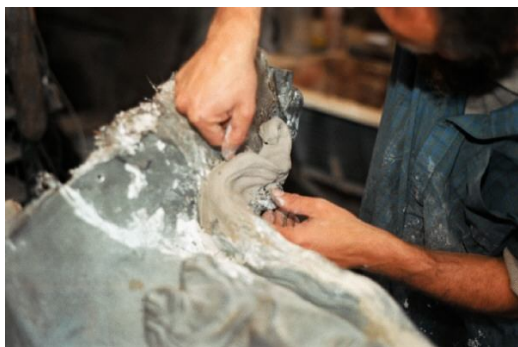
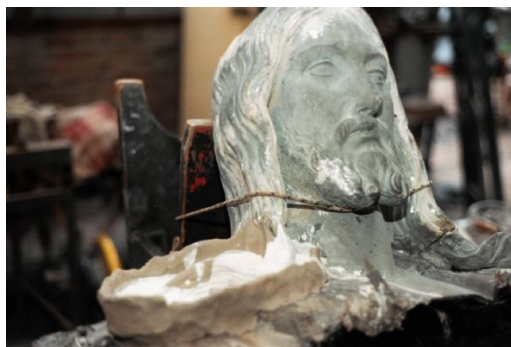
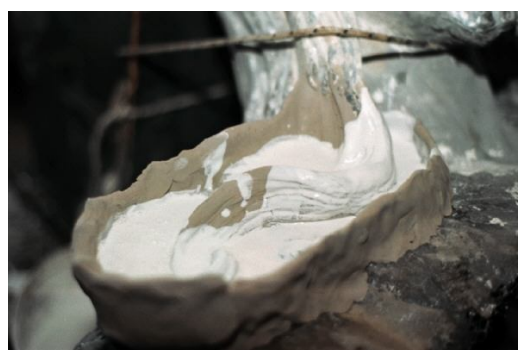
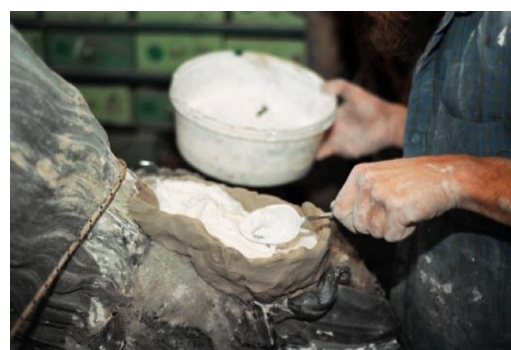
### Confección del molde del bucle modelado

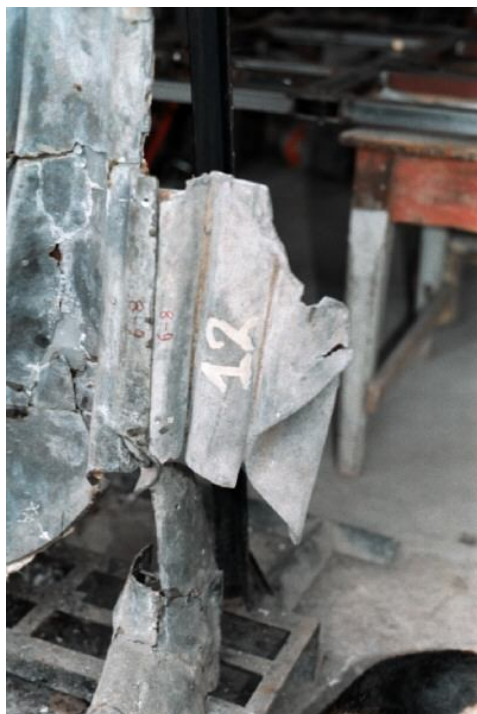
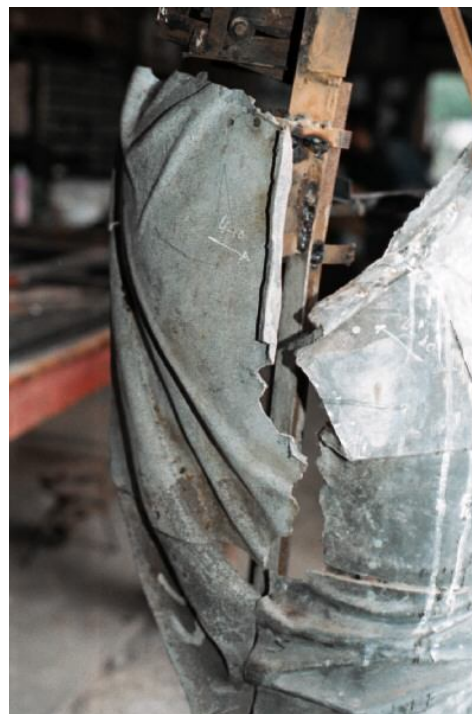
### Detalles del ensamble del manto

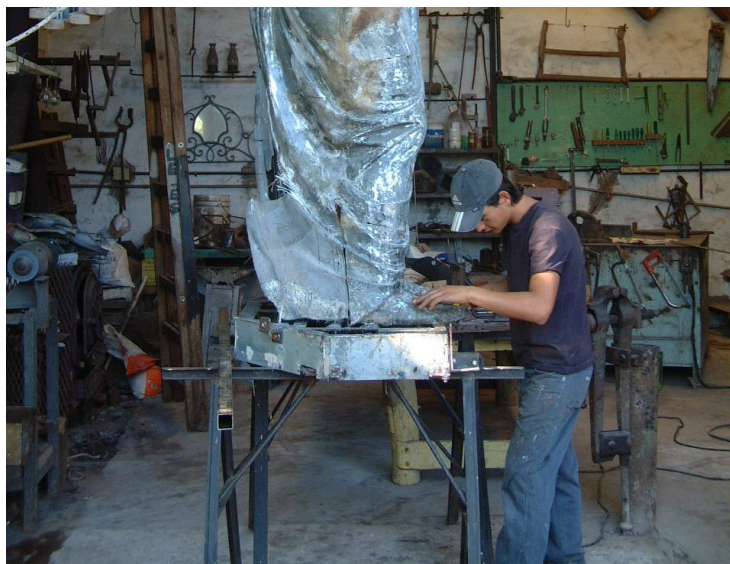
### Ubicación definitiva de los pies

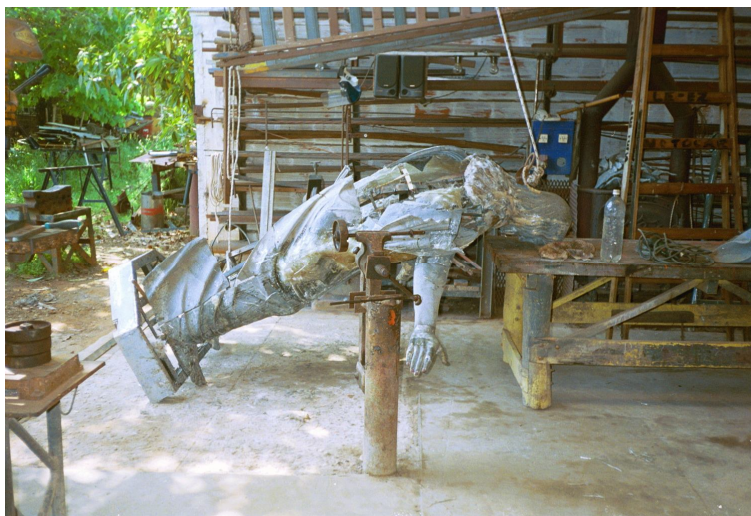
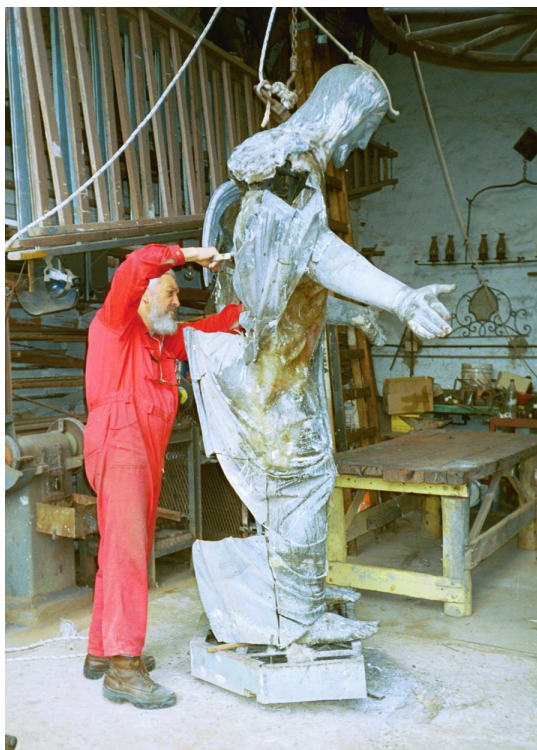
### Colocación de refuerzos internos

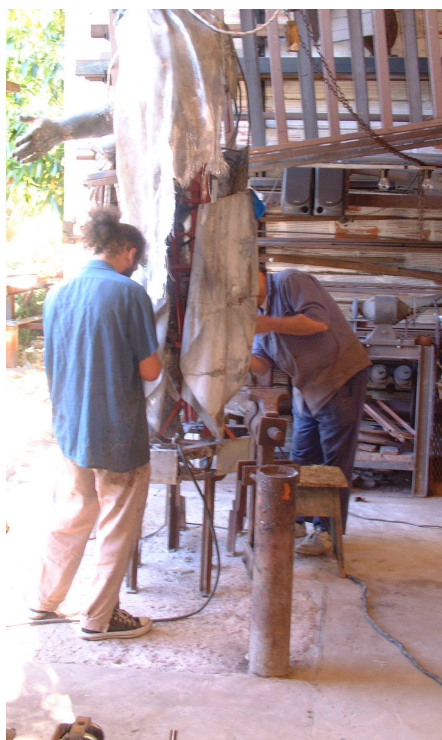
**Montaje de una "tapa"**

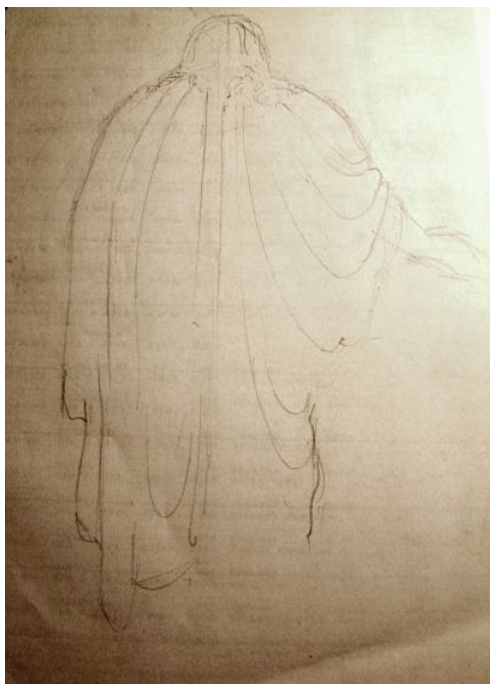
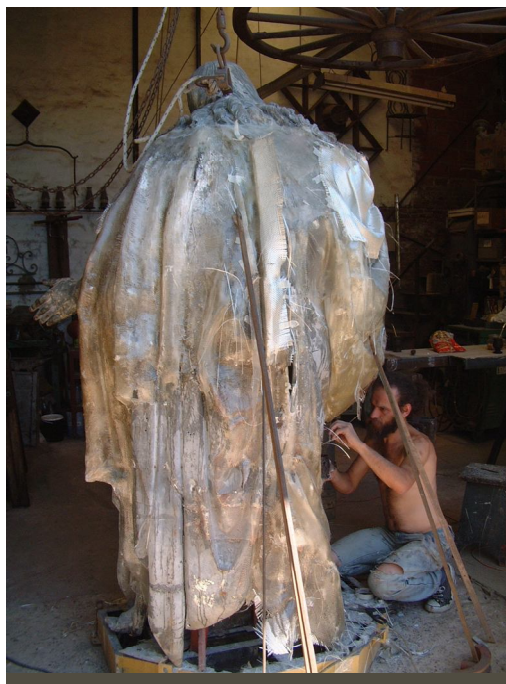
**Boceto lado posterior del manto (lápiz) y completamiento del mismo**

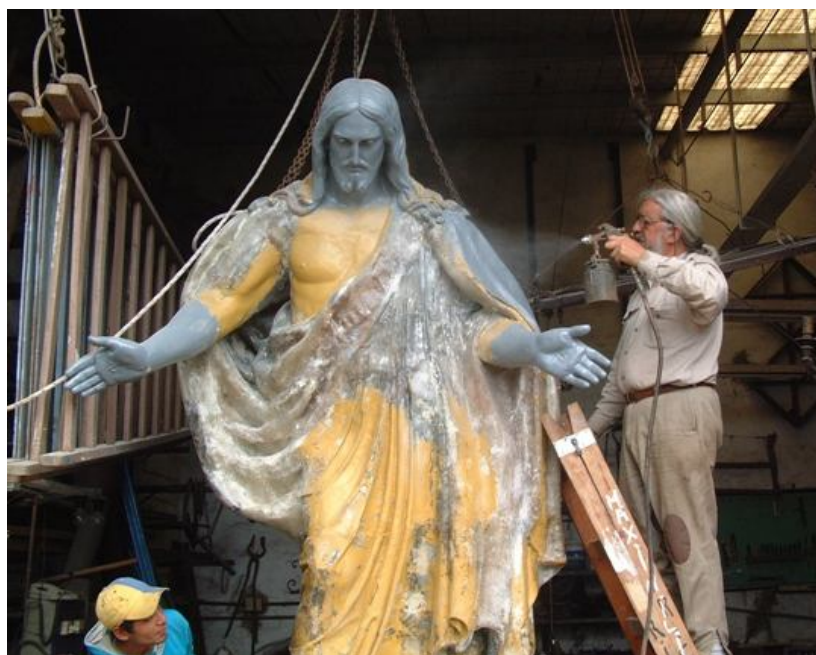
**Aplicación de laca poliuretánica**

Terminación: aplicamos un "primer" poliuretánico catalizado, sobre el cual aplicamos la pintura final. Ésta consiste en una laca poliuretánica con agregado metálico para imitar el zinc y con un tratamiento mateante.

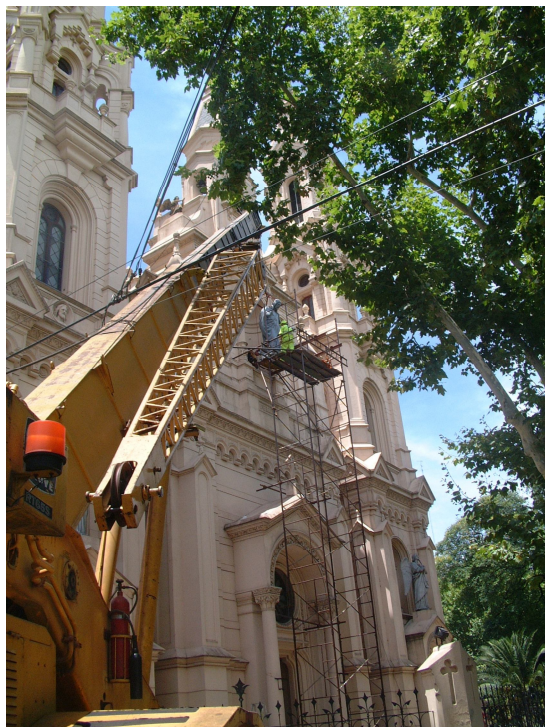
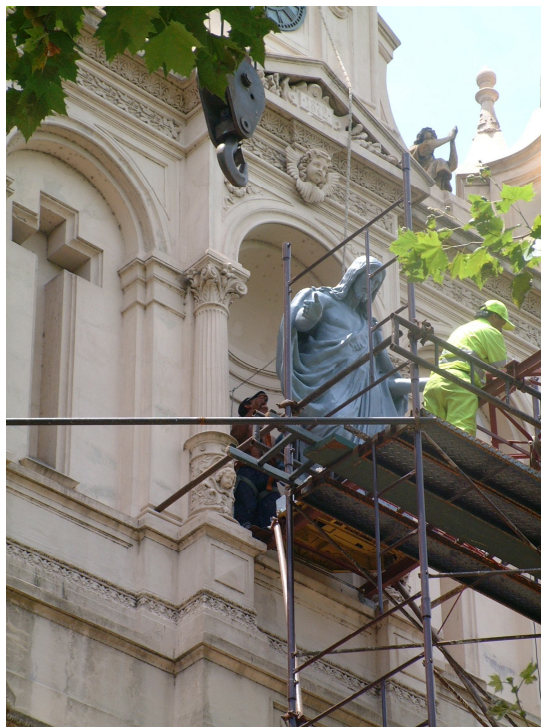
### Deslizamiento sobre los rieles hasta el nicho

Dada la ubicación dentro de un nicho, debimos montar un sistema de andamios. Sobre éste, fijamos una estructura con rieles sobre la cual la grúa depositó la escultura. Desde allí se la deslizó hasta la base previamente fijada en el nicho, sobre la cual continuaban los rieles. Realizamos la fijación de la obra mediante abulonamiento a la base de acero".
