PATRIMONIO ARQUITECTÓNICO E INGENIERIAL MODERNO. Análisis de algunas construcciones, viaductos y puentes

Traversa, L.P, Iloro, F. H

Laboratorio de Entrenamiento Multidisciplinario para la Investigación Tecnológica (LEMIT)

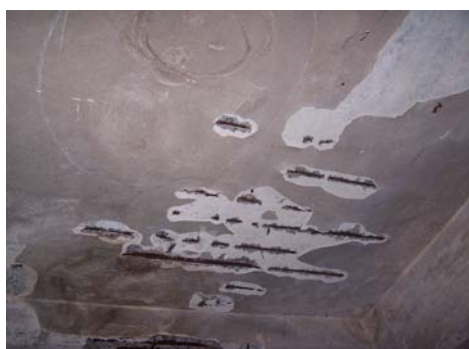
Durante el año 2009, se realizó un relevamiento detallado de la estructura de hormigón armado, observándose solamente incipientes procesos de corrosión en algunos sectores puntuales del edificio, en particular, en los sectores de depósitos ubicados debajo de los sanitarios.

Figura 5: Detalle de losa

En esos sectores y en el tanque de agua (en desuso) ubicado en la parte superior del hall de entrada, se extrajeron muestras de hormigón para su caracterización. Se observa, de acuerdo a los resultados obtenidos, que el hormigón presenta una buena calidad remanente y una baja absorción de agua, índice de su porosidad. La iniciación del proceso corrosivo en los sectores mencionados debe atribuirse, entonces, a pérdida de las cañerías de hierro fundido, las cuales han sido reemplazadas hace varios años. Este tipo de cañerías han sido también empleadas para los desagües pluviales, por lo cual se han tenido que cambiar por problemas vinculados con corrosión.

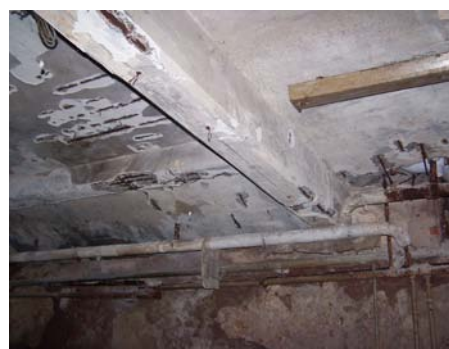
Figura 6: Detalle de viga

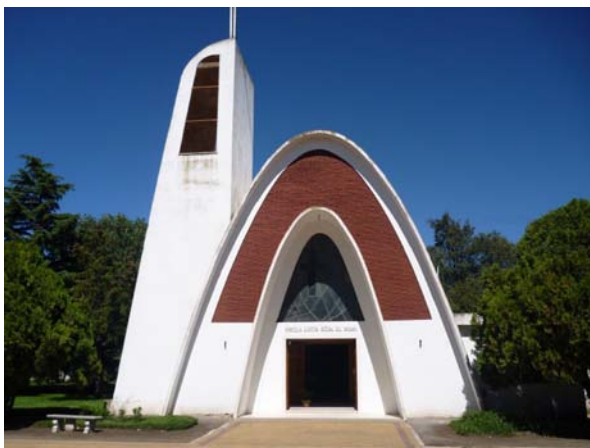
Figura 12: Iglesia Ntra. Sra del Rosario. María Ignacia.

En el año 2008, se ha detectado en el paramento interior un estado generalizado de corrosión de las armaduras, con una disminución sensible de las secciones de las barras (pérdida promedio superior al 30%). Esta situación indica que la tensión de trabajo del acero es por lo menos un 40% mayor a la de diseño. En algunos casos se ha verificado la casi completa desaparición de barras de menor diámetro, observándose la disociación entre armaduras y hormigón.

- El hormigón armado se encuentra afectado por un proceso generalizado de corrosión de armaduras, el cual origina la fisuración y el desprendimiento del recubrimiento, la pérdida de adherencia acero-hormigón y una significativa disminución de la sección resistente de las armaduras.

- El proceso de corrosión se ha desencadenado por despasivación de las barras debido al efecto simultáneo del bajo pH del hormigón de recubrimiento junto con el contenido de cloruros del mismo. La presencia de alta humedad relativa en el recinto y la disponibilidad de oxígeno permitida por el hormigón poroso de escaso espesor favorecen el proceso de degradación, que se considera se ha desarrollado por un período prolongado, incluso desde prácticamente la fecha misma de construcción.

Como conclusión, surge que la construcción se encuentra seriamente afectada por un proceso generalizado de corrosión, debiendo estudiarse en profundidad las posibles técnicas de reparación y/o reparación de la losa de cubierta pudiéndose, tal vez, re-utilizarse los arcos que no presentan patologías visibles.

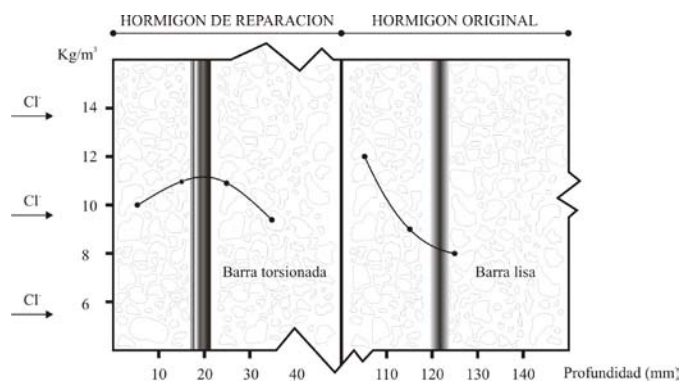
Figura 18: Diagrama de ingreso de cloruros en el hormigón original (Año 1937) y en el de reparación (Año 1986).

El diagrama de ingreso de cloruros determinado en el hormigón original y en el de reparación correspondiente de la infraestructura indica la existencia de un proceso mixto que involucra a la difusión y también a la absorción y permeabilidad. El perfil de cloruros del hormigón original es típico de un proceso de cloruros por difusión mientras que el del hormigón de reparación presenta contenidos similares en distintas profundidades, más característico de hormigones elaborados con constituyentes contaminados. La presencia de valvas marina en este hormigón indica la utilización de arena de mar, seguramente sin lavar. La resistencia determinada en testigos calados alcanzó en el hormigón original a 23,9 MPa y a 26,5 MPa en el de reparación. Como conclusión se puede plantear que la porosidad y la resistencia del hormigón resultan insuficientes para asegurar la durabilidad de la estructura.

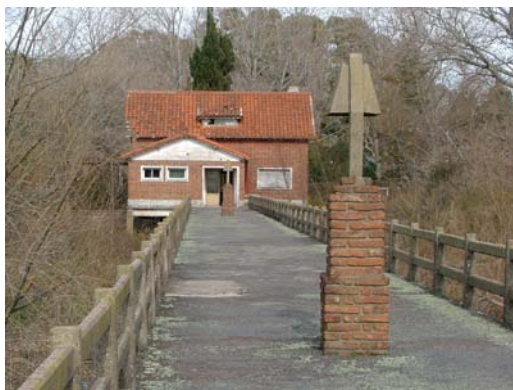
Figura 23: Vista del muelle de pesca. Se observa una columna de iluminación ejecutada en hormigón armado.

El comportamiento de la estructura del Jockey Club de Punta Lara a lo largo de su vida en servicio, en líneas generales, puede plantearse como aceptable, fundamentalmente, si se lo compara con la confitería Normandie en la ciudad de Mar del Plata. El comportamiento diferencial del hormigón armado se debe, prioritariamente, a la atmósfera donde se encuentra emplazado, lo cual indica la importancia que cobra el ambiente de emplazamiento de las estructuras de hormigón armado en la durabilidad de las mismas. En este caso, el Muelle de Pesca, realizado en la misma época, presenta un comportamiento altamente satisfactorio, con algunos problemas vinculados con el lavado superficial del hormigón. Como detalle de interés, puede plantearse la existencia en el mismo de luminarias realizadas en hormigón armado.

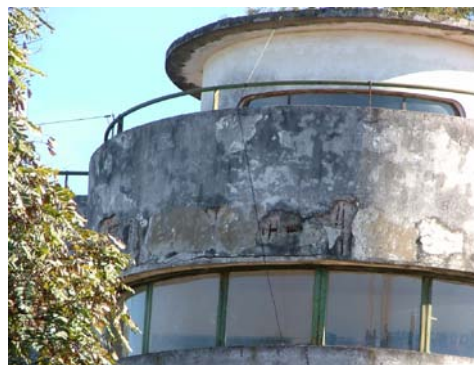
Durante la inspección realizada durante el año 2010, se han encontrado patologías, entre las cuales se destaca fundamentalmente el deterioro de la casa adyacente al edificio principal (ex sala de máquinas), que si bien se trata de la misma factura que todo el complejo, no ha recibido un mantenimiento adecuado, mostrando fisuras en las losas y grandes pérdidas de material de recubrimiento por corrosión de las armaduras.

Figura 24: Detalle de un sector del edificio. Se observa la degradación del mortero.

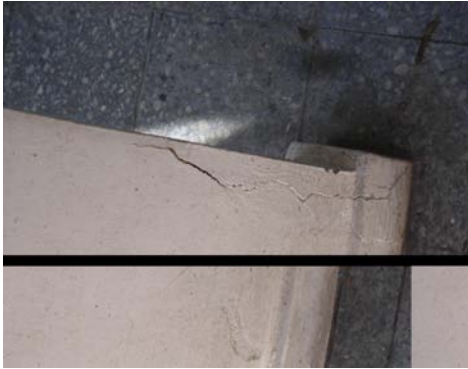
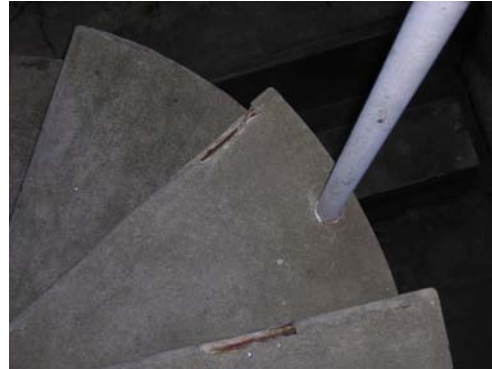
En el relevamiento realizado a la propiedad, diseñada por Le Corbusier, se observó el inicio de un proceso corrosivo, principalmente en los parasoles y en especial en aquellos sectores donde el espesor del hormigón de recubrimiento es casi nulo. También, se detectaron problemas de humedad por circulación de agua de lluvia debido, de acuerdo a la información aportada, a que los desagües pluviales se obturan y / o rompen por acción de las raíces del árbol incorporado a la casa.

Figura 27: Detalle de la patologías la casa Curutchet

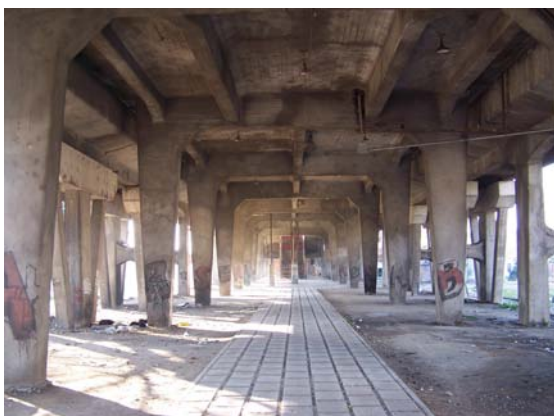
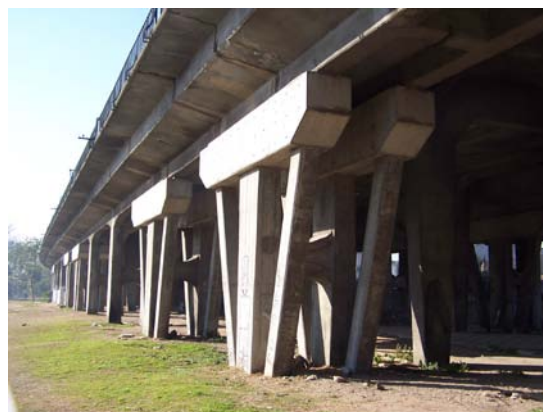
Figura 40: Vista de la estructura del viaducto y de los refuerzos colocados posteriormente (derecha). 2010

En el año 1999 fue intervenido ya que presentaba deficiencias tales como pérdida de recubrimientos, corrosión de armaduras y un fuerte ataque por filtración de aceite desde las vías. Pero el problema más grave se originó por la disposición estructural, del tipo de la viga Gerber ya que entre dos pórticos hay un tramo simplemente apoyado sobre una ménsula del pórtico en ambos extremos, siendo estos apoyos el tema más crítico. La intervención, entonces, realizada se basó en un principio conservacionista, eliminando las deformaciones mediante gatos y procediendo luego, al refuerzo de la estructura.

En la actualidad, el Viaducto sigue cumpliendo sus funciones presentando algunos problemas de corrosión de armaduras que, en algunos sectores, es de importancia, ya que ha originado disminuciones sensibles en las secciones de las armaduras.
