TRABAJOS DE CONSERVACIÓN EN UN SITIO DE PATRIMONIO MUNDIAL: LA MISIÓN JESUITICA-GUARANÍ DE SAN IGNACIO MINÍ

Magadán, Marcelo L.

World Monuments Fund / Magadán y Asociados–Sarandí 1358, 3º "A", C. A. de Buenos Aires

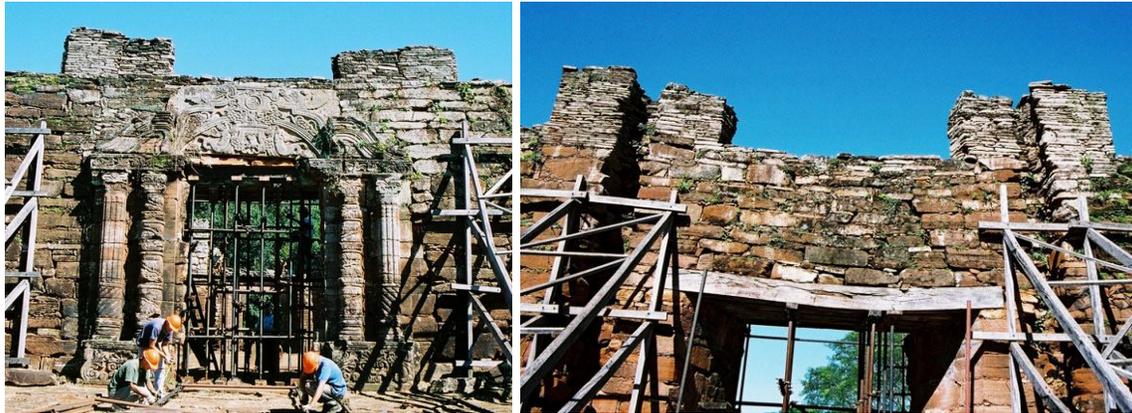
Foto 2. El portal visto desde el Patio de los Padres en 2003.

Foto 3. Cara interna del dintel mostrando el deterioro de las vigas y del muro.

Al momento de comenzar con el proyecto, el dintel presentaba diversos deterioros derivados del pésimo estado de las vigas que conformaban ese sistema. El contacto permanente de la madera con la humedad del muro y la falta de una adecuada protección de la misma habían facilitado su putrefacción, perdiendo la capacidad resistente y comprometiendo la estabilidad del portal. Al desmontar los cabezales empotrados los encontramos convertidos en una materia esponjosa que se desgranaba apenas se la tocaba. En los mismos se verificaba un aplastamiento de 7 cm, mientras que la flecha en los tramos medios era de 11 cm. Como consecuencia de esta situación, el muro ubicado por encima se había deformado, descendido, agrietado y volcado levemente hacia el interior de la nave.

Se decidió así respetar la restauración de Onetto, planteando desarmar el muro mediante una suerte de "anastilosis", con el objetivo de reemplazar las vigas de madera y unos pocos mampuestos cuyo funcionamiento era clave desde el punto estructural y se encontraban muy deteriorados, pero manteniendo en su posición la losa decorada^[12]. Esta decisión fue consensuada con los responsables del PMJ.

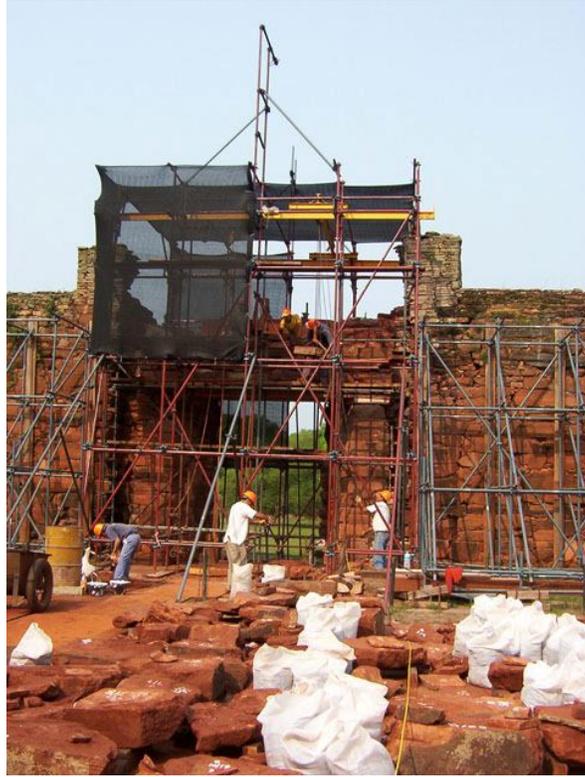
Foto 4. Vista de los trabajos desde el interior de la iglesia. En primer plano los mampuestos retirados, en espera de ser recolocados.

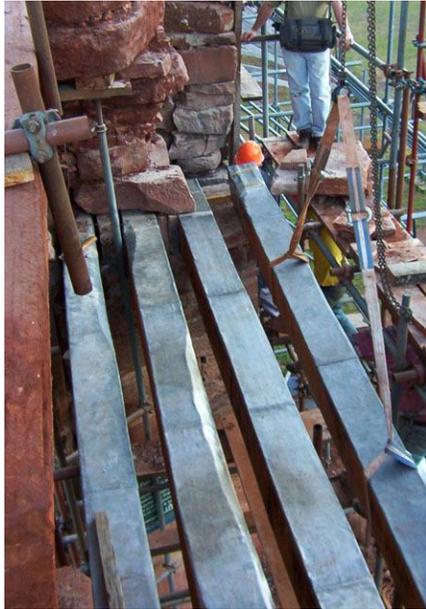
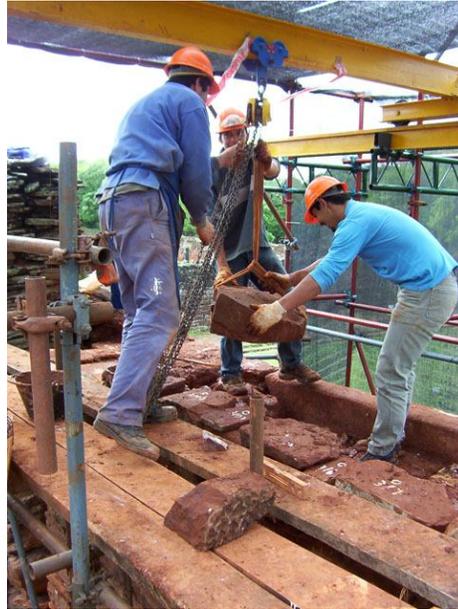
Foto 5. Las vigas de reposición con la cara superior protegida por el plomo.
Foto 6. Recolocación de los sillares durante el proceso de rearmado del dintel. Se observa el puente grúa y el aparejo a cadena utilizados.

Acompañando al desmonte del dintel se realizaron los relevamientos constructivos, cuyo principal objetivo fue el de registrar la posición de cada uno de los componentes en el conjunto, para permitir su recolocación. En paralelo, los citados componentes se identificaron, procediendo a su retiro ordenado y sistemático. Completado el desarme, las cuatro vigas deterioradas fueron reemplazadas por otras de urunday, de iguales dimensiones a las existentes. Las nuevas se fecharon. Para mejorar las condiciones de conservación de la madera, las áreas que quedarían en contacto con la mampostería se protegieron con una pintura asfáltica y se aislaron mediante una lámina de plomo de 1 mm de espesor. Por otra parte, las caras expuestas fueron tratadas con un protector transparente para madera.

Colocadas las vigas, se procedió al rearmado del muro, comenzando por reemplazar la losa de apoyo, para luego continuar con la reintegración del resto de los sillares y el relleno. Recordemos que, como consecuencia de la deformación de las vigas de madera, la laja colocada por Onetto se había partido en varios fragmentos, algunos de escaso tamaño. Por ser una pieza fundamental en la estructura del conjunto, se decidió reemplazarla.

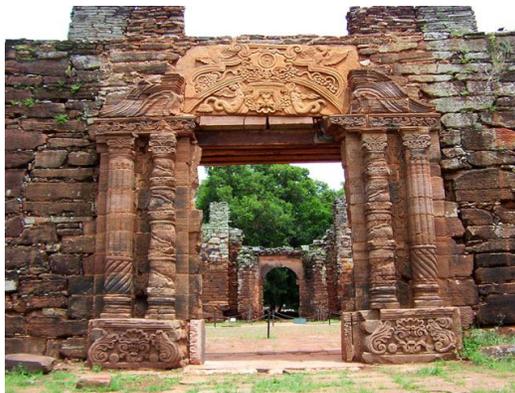
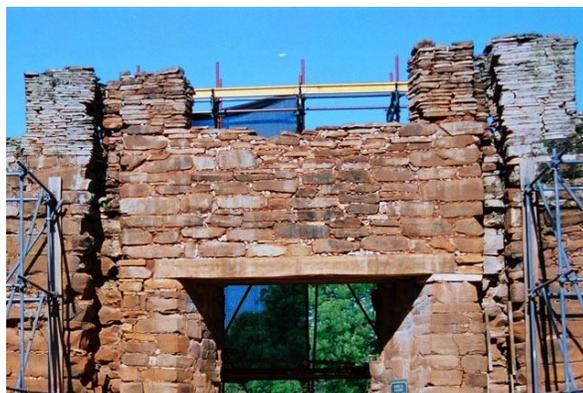
Foto 7. El portal visto desde el Patio de los Padres, una vez finalizada la restauración.
Foto 8. Imagen del dintel después de la intervención, tomada desde el interior de la iglesia.

El rearmado del dintel se hizo siguiendo la secuencia original, según la información registrada en el desmonte. El relleno interior y de las juntas se realizó con los materiales originales removidos, que junto con los mampuestos se habían colocado provisionalmente en el interior de la nave. Completado el muro, en el coronamiento se ejecutó un *capping* para facilitar el escurrimiento de agua de lluvia hacia los lados, fuera del portal.

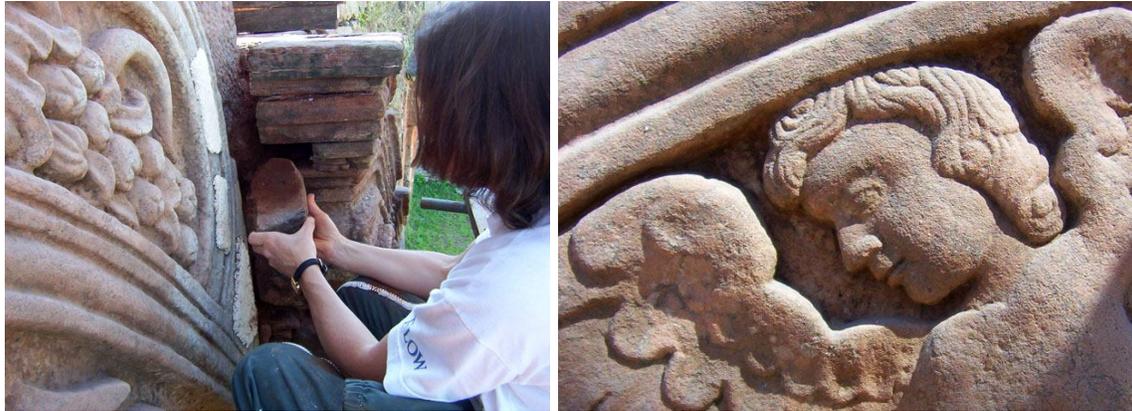
Los relieves decorativos de la placa y las jambas, sobre el Patio de los Padres, se limpiaron y consolidaron. Su superficie se encontraba cubierta por una importante cantidad de

líquenes que, básicamente generaban un impacto visual negativo, imposibilitando la lectura de las figuras talladas.

Foto 9. La placa decorada durante la restauración, con algunas compresas sobre la superficie.

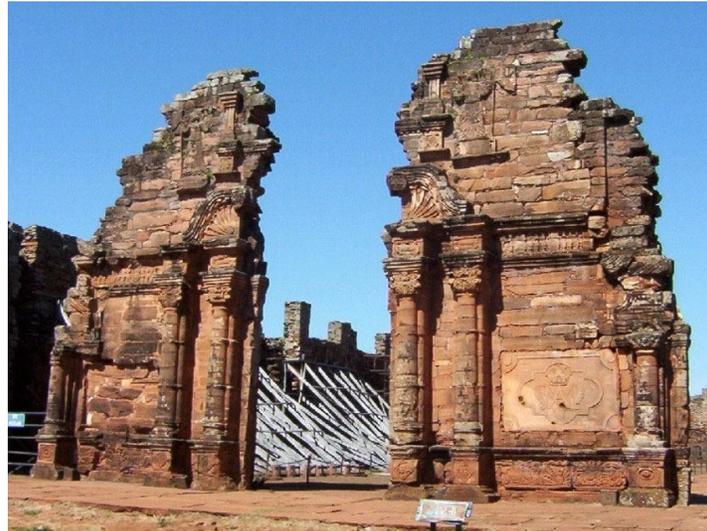
Foto 11. Vista de los tramos centrales de la portada antes de comenzar con la intervención.

Su restauración se concretó entre febrero y junio de 2007¹⁵. Presentada diversos deterioros derivados, tanto de las condiciones de origen, como de la falta de mantenimiento. Los paramentos estaban muy sucios, con importantes formaciones de microorganismos. Una cubierta de líquenes dificultaba la lectura de la ornamentación. Marcas e inscripciones en la

piedra, como consecuencia de actos de vandalismo, eran visibles a lo largo del basamento. La carencia de una protección en los coronamientos, la falta de relleno en las juntas y la presencia de vegetación invasiva, contribuían a retener la humedad en los sillares de arenisca facilitando, en algunos casos, su degradación. Además, el agua de lluvia, lavaba el material de las juntas quitando apoyo a los sillares, colaborando así con la creciente inestabilidad del conjunto. Esto se sumó al precario equilibrio de origen generado, en muchos casos, por la falta de traba entre mampuestos. El esfuerzo mecánico provocado por las raíces de la vegetación invasiva de cierto porte, originó fracturas y desplazamientos de sillares. Algunos se habían caído, contribuyendo a la pérdida del sustento de los mampuestos situados por encima y otros se encontraron con riesgo de desprendimiento.

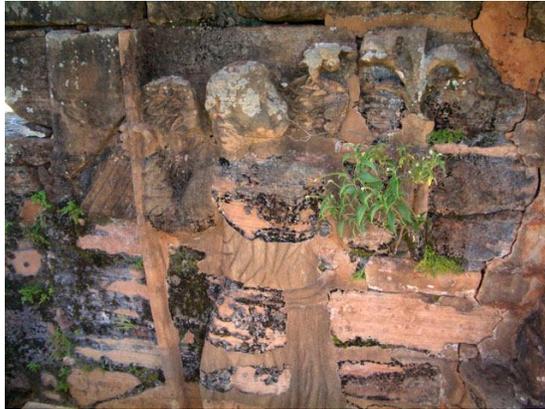
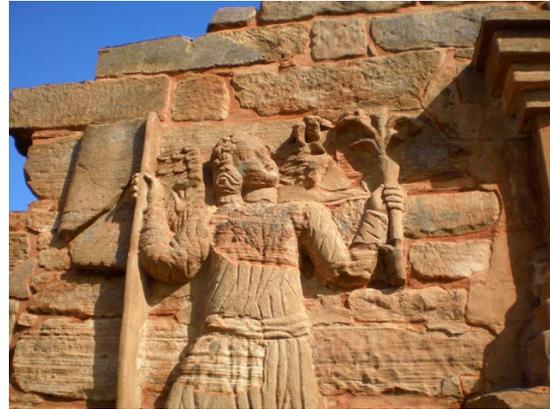
Foto 12. Uno de los ángeles de la fachada antes de la intervención. Se observan los líquenes, la vegetación invasiva, los parches colocados por Onetto y el nivel de suciedad general.

Foto 13. El mismo sector una vez concluida la restauración.

Las intervenciones realizadas con anterioridad, eran evidentes, observándose, por ejemplo, parches con cemento coloreado y pernos metálicos, utilizados para vincular distintos fragmentos de un mismo mampuesto.

Las tareas comenzaron con la eliminación de la vegetación invasiva. Las plantas pequeñas fueron removidas desde la raíz con la ayuda de espátulas de madera. En las de mayor porte, el tronco se cortó con una sierra de mano, inyectando un herbicida en las raíces. Seguidamente, se procedió a retirar la suciedad superficial de los paramentos, evitando sobre intervenir, para no generar una imagen muy contrastante con los elementos del entorno, que permanecen sucios. Una primera limpieza en forma manual y en seco, se realizó, empleando espátulas de madera, cepillos de filamentos plásticos blandos y brochas

Finalizada la limpieza genérica, fueron consolidados con agua de cal los restos de revocos originales que recubrían a los mampuestos. Posteriormente, se integraron aquellos sillares, cuya ausencia ponía en riesgo estructural a la totalidad del conjunto. Los nuevos se trabajaron con material obtenido en la misma cantera de la que fueron extraídos los materiales originales de la misión. Una vez adecuados formal y dimensionalmente, se los identificó tallándoles la fecha de intervención: "R. 07".

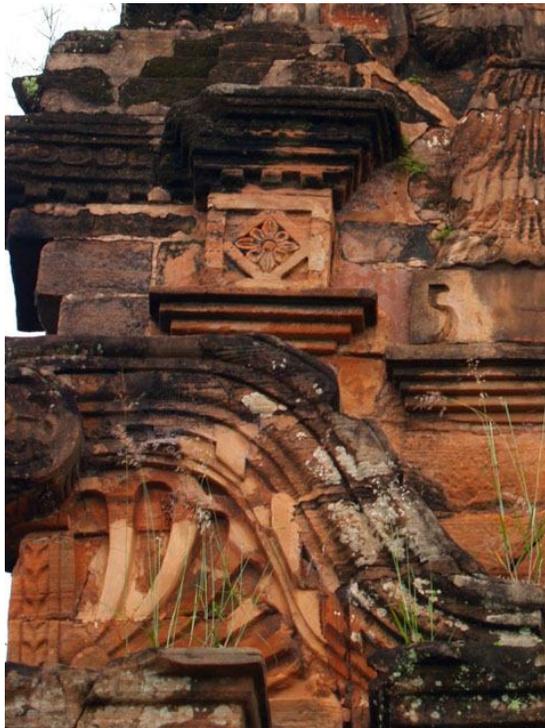
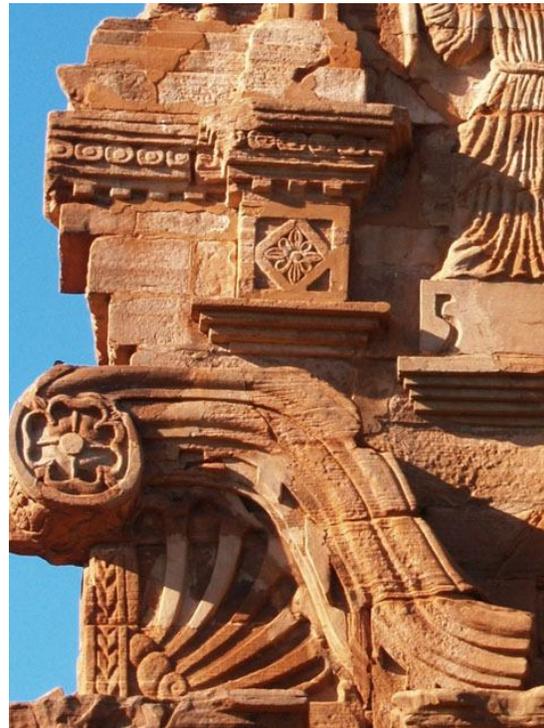
Foto 14. Relieves del Tramo 3, antes de la intervención. Se observan los líquenes, la vegetación invasiva, los parches colocados por Onetto y el nivel de suciedad general.

Foto 15. El mismo sector una vez concluida la restauración.

Las partes de los sillares fracturados se unieron colocando pernos inoxidables fijados con resina epoxi. Se reforzaron los apoyos de algunos mampuestos mediante la colocación de cuñas y rellenos interiores, respetando las características estéticas y constructivas del muro. Para determinar las composiciones y proporciones de los morteros se realizaron los ensayos

del caso. Las juntas se revisaron, manteniendo las que se encontraban firmes y removiendo aquellas cuyo material se presentaba desprendido o disgregado. Para la reposición se prepararon dos morteros diferentes, cuyos colores se asemejaban al de las juntas subsistentes. Esta tarea buscó mejorar las condiciones de asiento de los mampuestos y la estanqueidad del muro, impidiendo que se depositen semillas y evitando así el desarrollo de la vegetación invasiva.

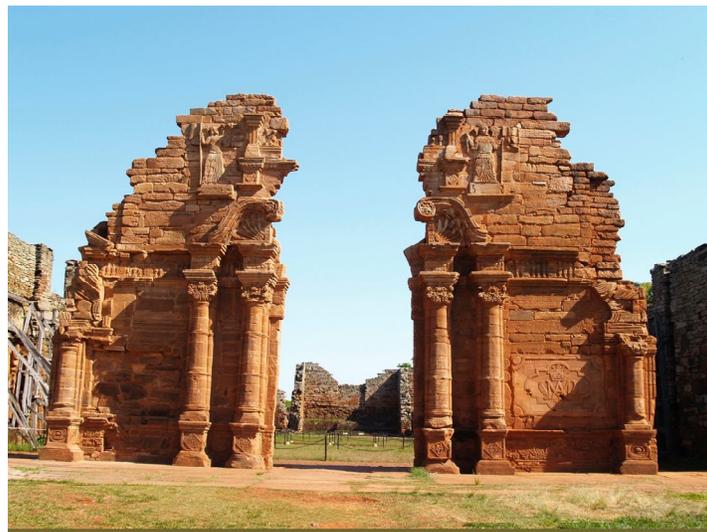
Foto 16. El sector central de la portada, una vez concluida la restauración.

Los coronamientos de los tramos fueron protegidos mediante un *capping*, para facilitar el escurrimiento del agua de lluvia hacia las caras Sur, Este y Oeste de la Portada, evitando que el agua escurra sobre el paramento principal que contiene la decoración. Esto contribuye a evitar el crecimiento de la vegetación invasiva y la degradación del material. Con esta misma finalidad, los planos horizontales por donde escurría o podía estancarse el agua, fueron tratados con un hidrofugante (emulsión de silano y siloxano) de base acuosa.

Los "parches" antiguos que se encontraban firmemente adheridos y en buen estado de conservación, se mantuvieron en su sitio, unificándolos cromáticamente con el resto de la

fachada, mediante la aplicación de una pátina. Se hizo esto para evitar dañar la superficie de la piedra sobre la que estaban anclados, al intentar retirarlos.

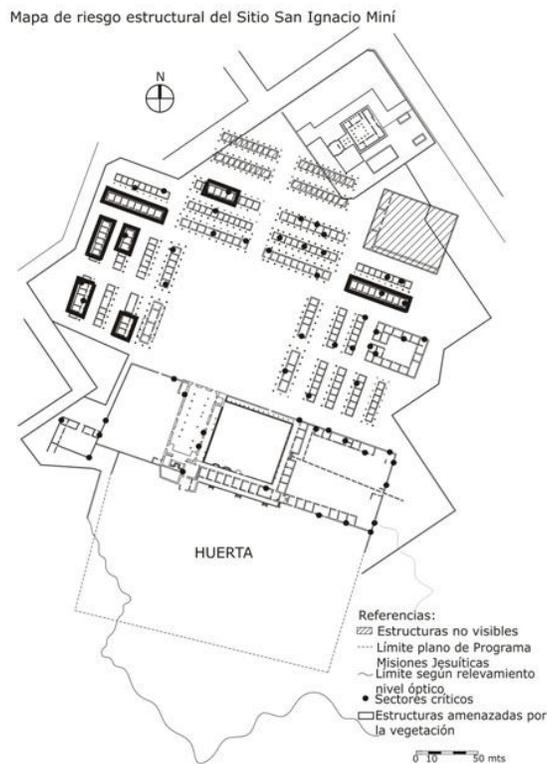
Figura 3. Mapa de riesgo del San Ignacio Miní a abril de 2006.

- El compromiso estructural de las construcciones que estaban en pie, era importante, reconociendo una directa relación entre la vegetación invasiva y las fallas encontradas.
- Contrariamente a lo que se creía, los problemas estructurales no tenían origen en deficiencias del suelo.
- Al menos un 70 % de los desplomes encontrados estaba relacionado con la vegetación que invadía cimientos o muros.
- El resto de las fallas se originaban mayormente en el deterioro de algunos elementos del sistema, tales como los dinteles (por putrefacción de la madera) o algunos mampuestos (por fractura, disgregación, desprendimiento, caída, etc.).
- Dado que trabajan en forma solidaria, las fallas estructurales en un muro repercuten sobre la totalidad del sistema que conforma una construcción.

El mapa mostró mediante marcas de colores los plazos en que se requería la atención de cada falla, permitiendo poner en marcha las acciones más urgentes de conservación (marcas rojas) y hacer un seguimiento de aquellas que requerían atención en un período más extenso (marcas anaranjadas o amarillas).
