## REHABILITACIÓN DEL PATRIMONIO ARQUITECTÓNICO - RECONSOLIDACIÓN ESTRUCTURAL DE UN EDIFICIO DEL 800

EL PROCESO DE INTERVENCIÓN Y LAS NUEVAS TECNOLOGÍAS.

## INTERVENCIÓN EN UN EDIFICIO MUY PARTICULAR- CASA DE CANARIAS

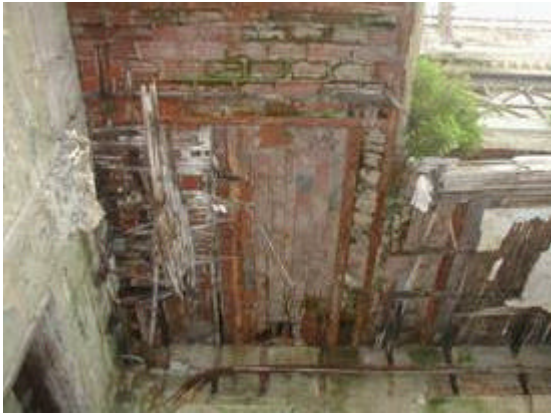
Fig. 14 – Balcones al patio principal

- 1) Refuerzo de entrepisos - Se reforzaron las bovedillas de los entrepisos sobre planta baja y balcones al patio principal, para cargas superiores de público, según normativa

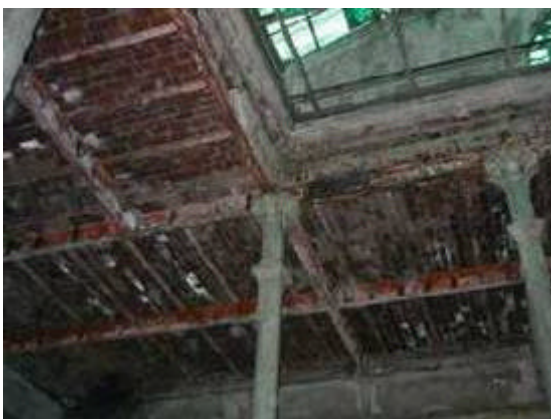
casos ya no existían o presentaban importante oxidación y las columnas de hierro fundido en algunos casos estaban exigidas por encima de su capacidad portante. Esto último debido a variaciones que suponemos se produjeron durante la ocupación posterior del edificio con otros destinos.

Fig. 16 – Columnas H. F. en P. Principal

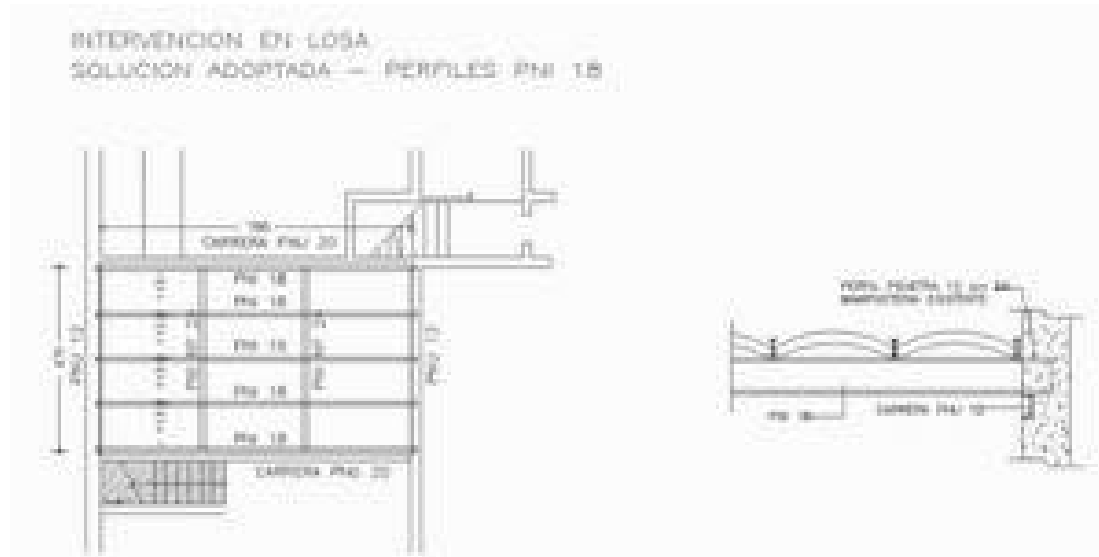
Fig. 18 – Esquema estructural del entrecimso s/subsuelo

1.1) Sectores en los que se optó por la realización de una sub-estructura inferior, sostén de la existente, ya que se trataba de espacios secundarios, sin problemas de altura o cielorrasos a conservar y permitía además la reconsolidación en un tiempo menor. Este caso se presentó sobre todo en el entrecimso sobre subsuelo y se resolvió acortando luces con elementos estructurales ortogonales (PNI N° 20) apoyados en muros por medio de patinas metálicas

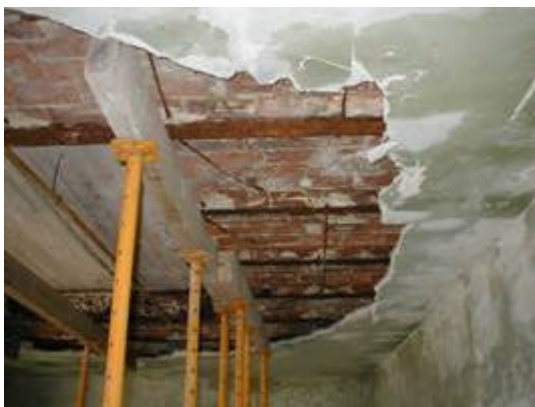
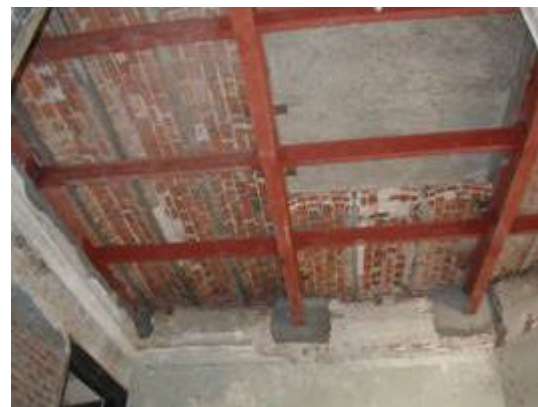
1.2) Mientras que la actuación más comprometida en los entrecimso, fue en las habitaciones y balcones que rodean al patio central, en donde se observaba en algunos sectores, un deterioro muy importante con una insuficiencia resistente. Las viguetas en un sector son de perfil 140 mm. y en el sector perpendicular y enfrenteado en el patio de 100 mm.

Fig. 19 y 20 – Apuntalamiento y refuerzo en sub-suelo

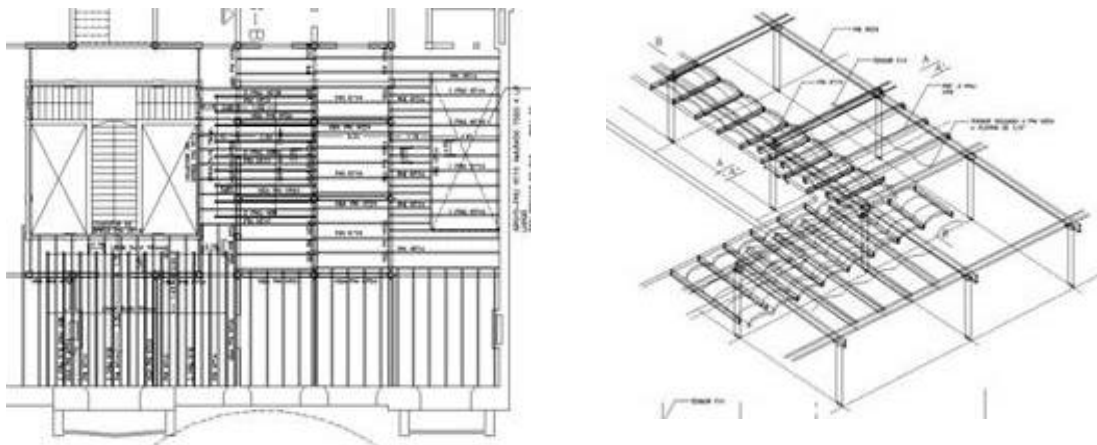
Fig. 21 y 22 –Esquema de refuerzo estructural –colocación de perfiles intermedios

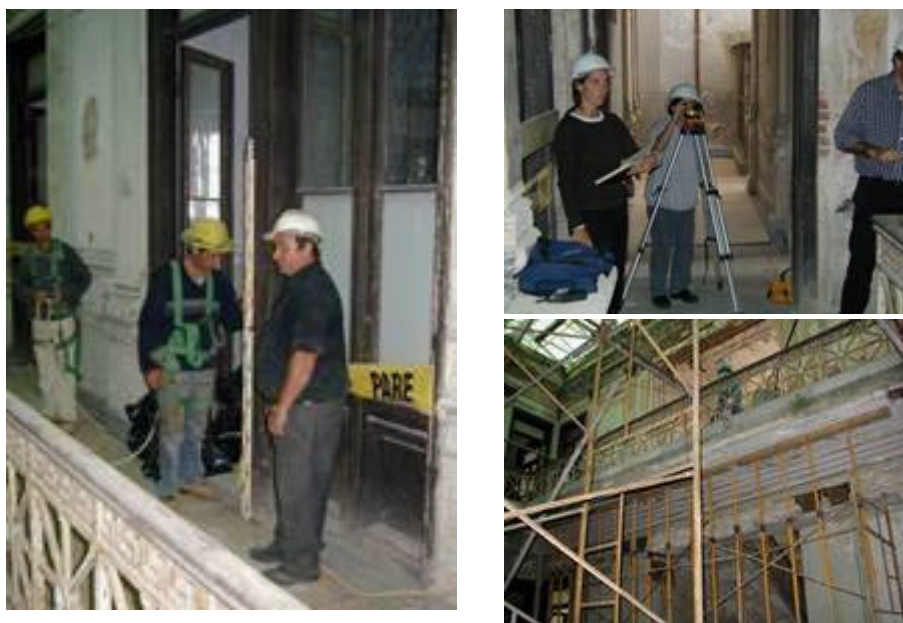
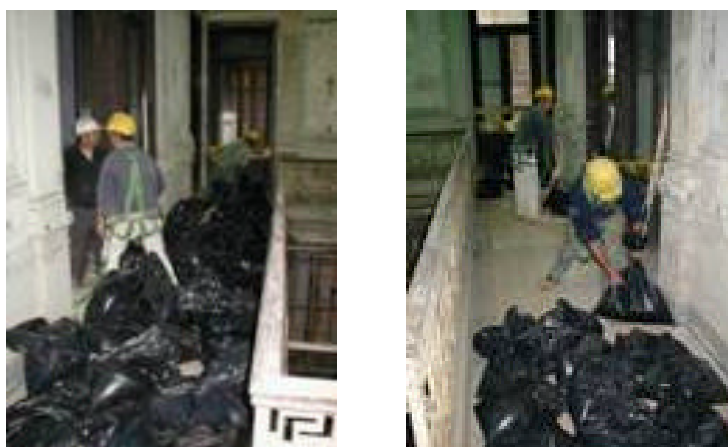
Con el fin de adoptar una solución adecuada, primero se efectuó una prueba de carga en uno de los volados. La misma se realizó con aumento paulatino y mediciones con nivel óptico, arrojando un resultado, a partir del cual se decidieron las soluciones a adoptar.

Fig. 23, 24, 25, 26 y 27 –Carga, descarga y mediciones de prueba de carga

Según los resultados obtenidos de deformación se verificó la necesidad de refuerzo para las solicitaciones necesarias.

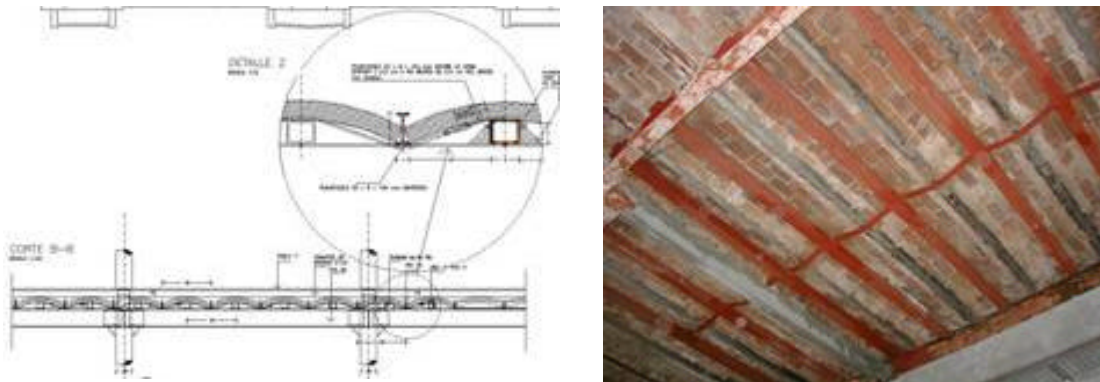
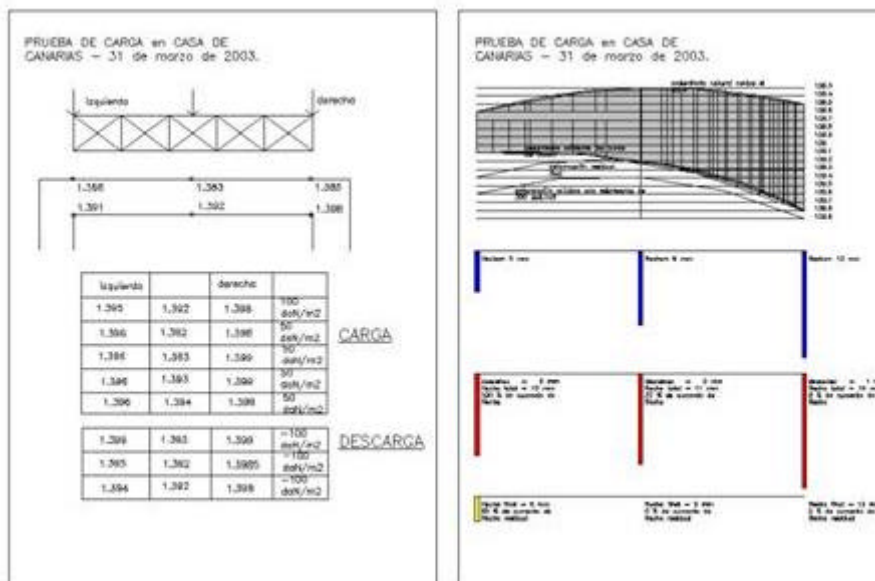
Fig. 28, 29, 30 y 31 – Bovedillas reforzadas, esquema y resultados de prueba de carga

Dado que no había posibilidades de reforzar por debajo y aumentar el espesor del entrepiso por los cielorrasos moldurados existentes, se decidió realizar una suerte de post-tensado colocando perfiles intermedios, en la calve de las bovedillas, apoyados en la estructura resistente, que al estar tensados por un cable que los engarzaba a todos y los empujaba hacia arriba, estarían trabajando con el total de la carga y descargando los existentes que quedarían de esa forma aliviados. Los cables llevarían manguitos o tensores para ajustar la tensión de carga, dada la mala calidad de ellos en plaza se optó por planchuelas a modo de tensor. Estas planchuelas fueron fijadas a las vigas metálicas existentes con piezas tales que no transmitieran torsión a éstas

y soldadas en estado de tensión nulo, es decir mientras se tenía todo el entrepiso apuntalado, al desapuntalar descendió y entró en tensión. Posteriormente a la realización de estos refuerzos, se efectuó una nueva prueba de carga, constatándose los resultados esperados.

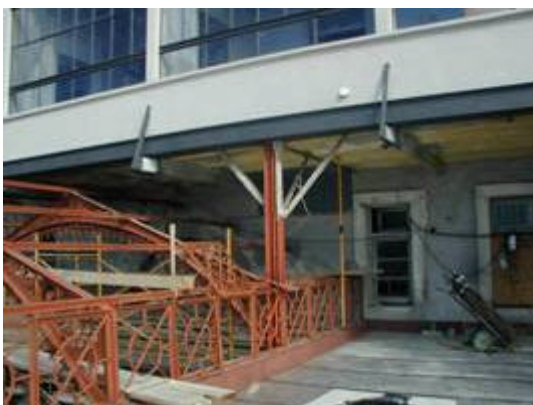
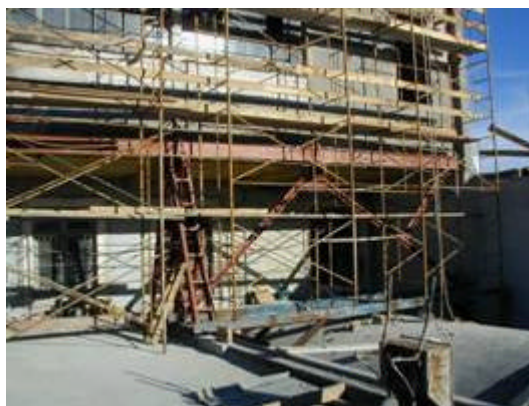
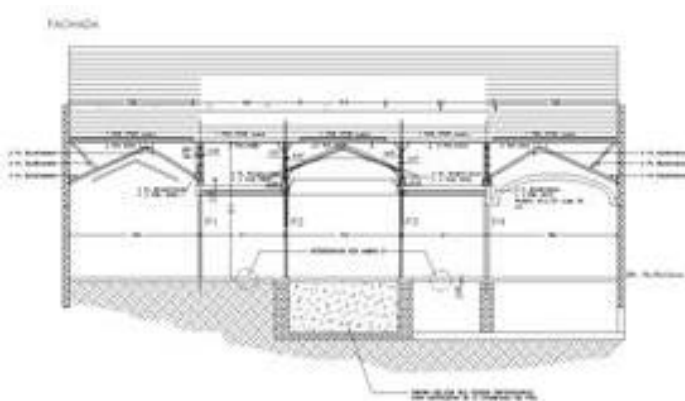
En la fachada posterior, aparecen dos pisos que corresponden a un sector que monta encima de la claraboya, por medio de pilares metálicos de 2 perfiles ángulo de 100 mm x 100 mm apoyados directamente en la mampostería del pretil de la claraboya y de un muro portante, apoyos que sufrieron un descenso de 3,5 cm. Es evidente que dicho sector no fue concebido en el proyecto original, y fue resuelto como un agregado no previsto. Esto se evidencia con la simple observación del corte, y de los apoyos “precarios” sobre los muros. Dichos apoyos son directos sobre una mampostería que ha sido exigida más de su límite, lo que ha ocasionado fisuras y descenso.

Fig. 34, 35 ,36 y 37 – Apuntalamiento de fachada y colocación del perfil - Esquema estructural de la solución y vista del refuerzo del pilar

- 2.1) Refuerzo de las vigas- colocación de perfiles complementarios a los existentes, que posibilitarán un comportamiento parejo a la flexión. Se colocaron PNI N° 30 soldados a cordón continuo a lo largo de los perfiles existentes para reforzar el apoyo del muro y detener la flecha que ya se había producido y generaba fisuras diagonales en todos los muros perpendiculares a fachada de los pisos superiores.

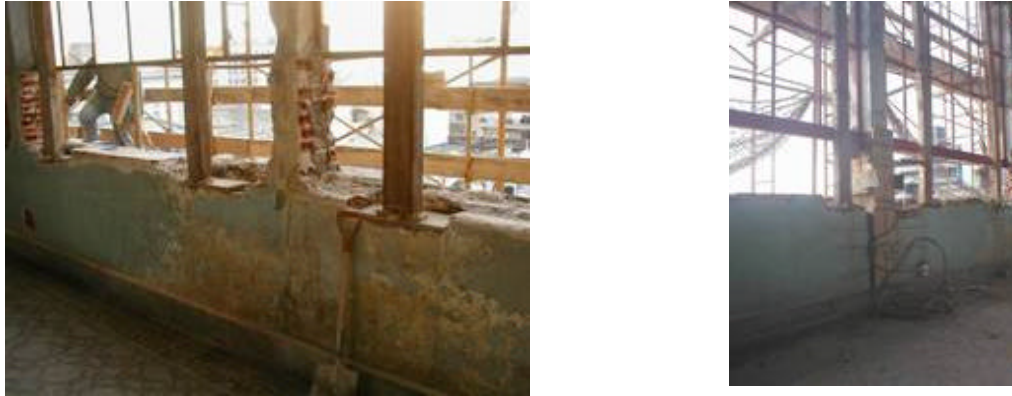
Fig. 38 y 39 – Intervención en los antepechos para vincular y rigidizar todo el bloque

2.2) vincular “hacia arriba” los apoyos puntuales, dado que los pilares se interrumpían en el antepecho del 1er. piso superior. Aquí hubo que intervenir con hormigón armado, material de un comportamiento muy diferente a la mampostería existente, pero era la única forma de unir con mayor rigidez la estructura metálica de apoyo inferior y superior cortada por la mampostería del antepecho de las ventanas.

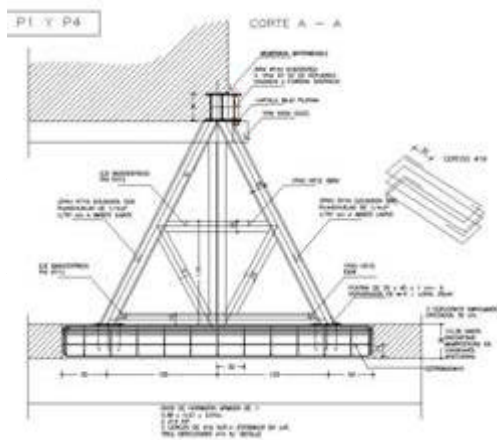
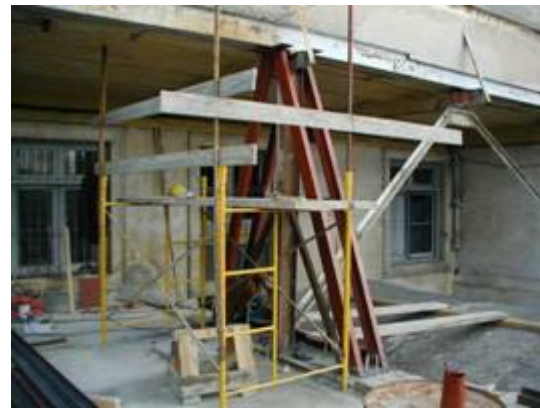
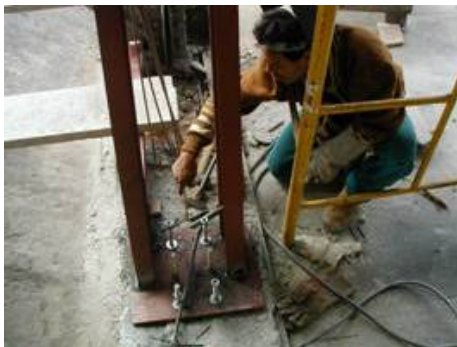
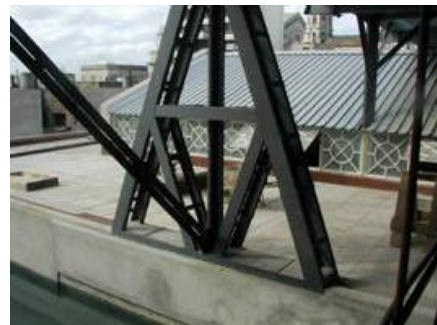
2.3) vincular “hacia abajo” los mismos puntos de apoyo, ya que también se interrumpían, apoyando sobre débiles pretilas de mampostería.

Fig. 40, 41, 42 y 43 – Refuerzo de pilares con estructura reticular y bases de H.A

En los casos en que los pilares conformados por dos perfiles ángulo apoyaban sobre los pretilas de mampostería, y no seguían hacia abajo, se generó un elemento

reticulado capaz de redireccionar la descarga, el que se montó sobre una viga carrera de hormigón armado de gran rigidez, de modo de distribuir la carga sobre el muro. De esta manera, los muros inferiores de ladrillo asentado en mortero de cal de más de cien años reciben actualmente la carga de manera aceptable.

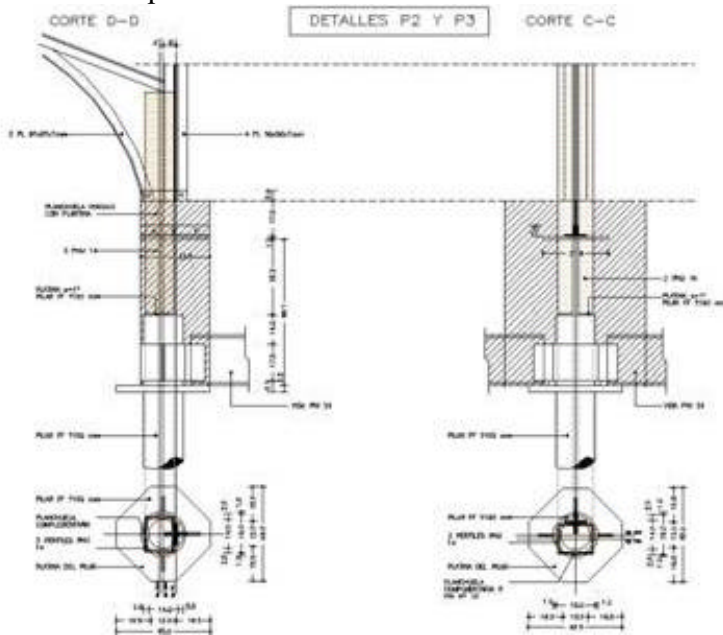
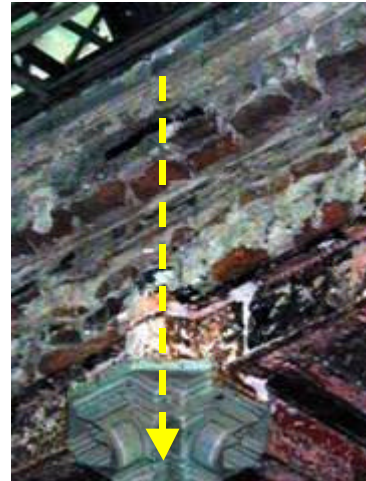
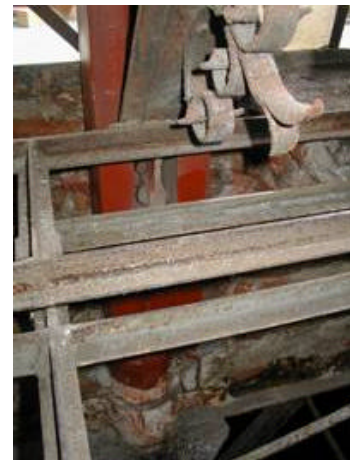
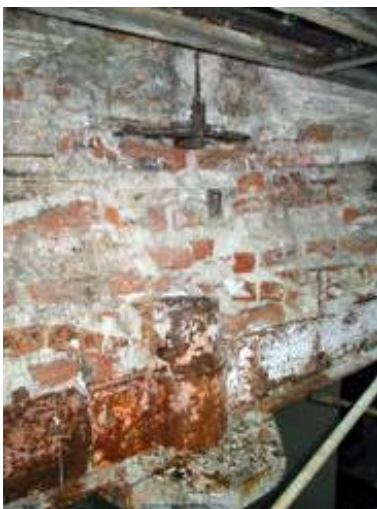
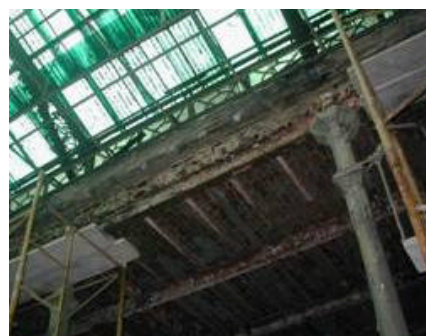
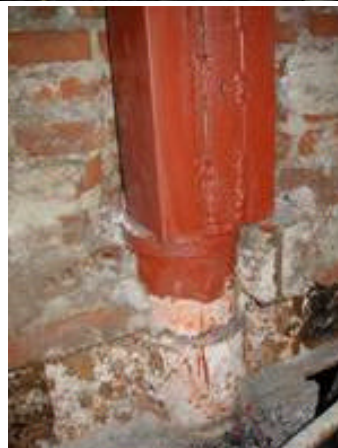
La otra situación que se presentaba, eran pilares que atraviesan la claraboya, y que también apoyaban sobre un punto del pretil muy fisurado. Había aquí una discontinuidad en el camino material de la carga, generada precisamente por un pequeño tramo de cerámica muy deteriorada, lo que se aprecia en las fotos tomadas desde el interior del Salón de Actos. La solución adoptada fue la realización de un “empalme” del perfil superior, con un nuevo tramo de perfiles de acero, de manera de transmitir la carga directamente sobre las columnas de hierro fundido que circundan el Salón de Actos

Fig. 44, 45, 46, 47, 48, 49 y 50 – Solución de vínculo hacia abajo y situación existente- Transmisión de la carga

Tramo de empalme que además debió corregir el desplome entre el eje del pilar superior, y el del inferior.

Este nuevo vínculo estuvo diseñado de forma de realizarlo por partes ya que no se podía demoler totalmente la albañilería existente que lo circulaba y hasta hoy era su apoyo. Los pilares existentes en planta baja que se hallaban separados de los de descarga por unos 60 cm. de mampostería, tenían una platina y un vástago para recibir vigas horizontales en dos direcciones, a ese vástago unimos un PNC N° 20 de cada lado, uno a la vez, de modo de consolidar la línea de descarga entre ambos. Se unieron, luego, ambos perfiles entre sí con planchuelas y a su vez a ambos pilares. Se utilizó la soldadura adecuada para unir hierro y acero.

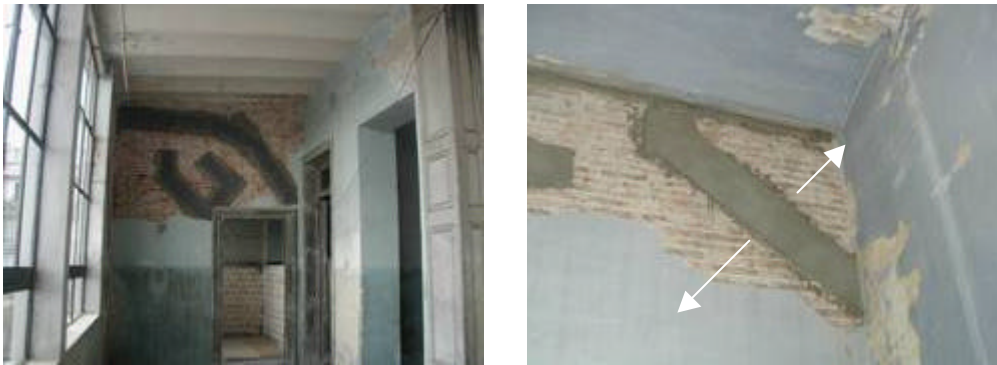
Las reparaciones muestran el andamio de las fisuras, perpendiculares a los esfuerzos de tracción producidos por el descenso de la fachada:

Fig. 51 y 52 – Refuerzo de muros transversales

2.4) reparar las fisuras de los muros transversales a la fachada posterior, provocadas por el descenso ya mencionado, con la colocación de láminas de fibra de carbono adherida con mortero epoxi.

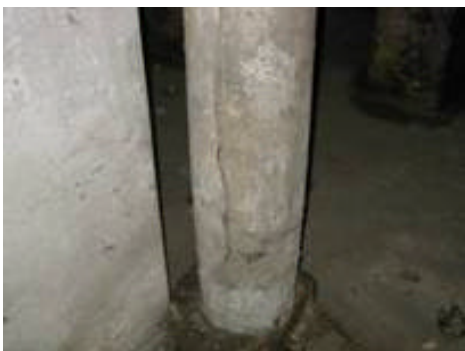
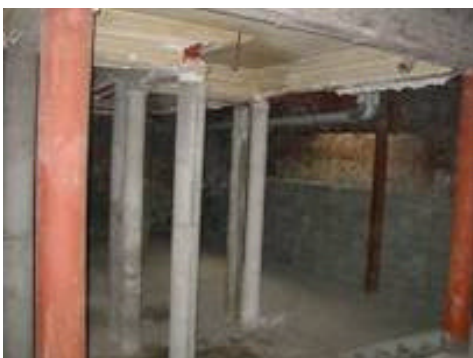
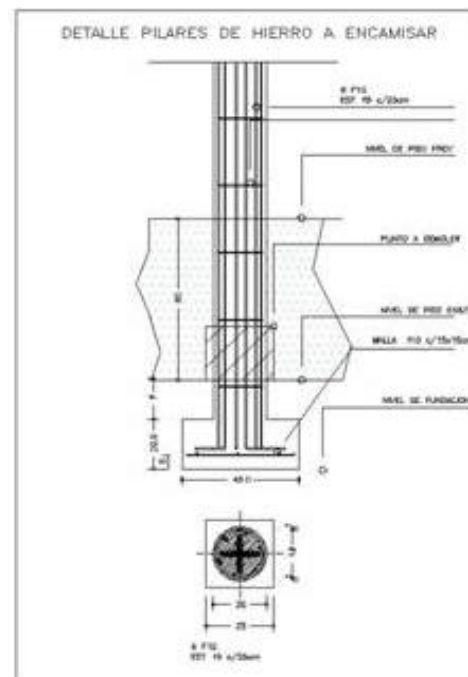
De acuerdo al nuevo destino del subsuelo, accesible desde la planta principal a través de una rampa, debió lograrse una planta lo más libre posible, por lo cual se sustituyeron algunos muros portantes, y se encamisaron pilares de hierro ángulo, cuyo revestimiento que contenía cal, estaba atacando y deteriorando los mismos.

Fig. 53, 54 y 55 – Encamisado de pilares del subsuelo

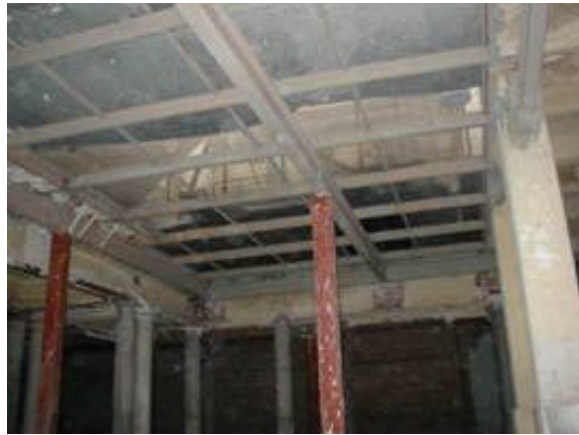
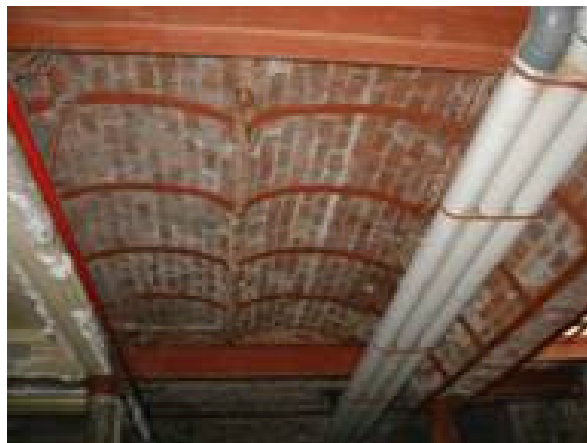
Fig. 56, 57 y 58 – Refuerzo de escalera de acceso y colocación de malla al patio central

El techo del subsuelo correspondiente a la escalera de acceso al edificio, debió ser reforzado con perfiles laterales y planchuelas de acero que recomponen la forma de las bovedillas. También se colocaron esbeltas columnas de acero, en lugar de los muros existentes. SE colocó malla transitable y transparente en el hueco del patio sobre subsuelo.
