## Tópico 4 – N° 31

# PUENTES DE HIERRO SOBRE CANALES ALIVIADORES DEL RÍO SALADO: EVALUACIÓN DE PATOLOGÍAS

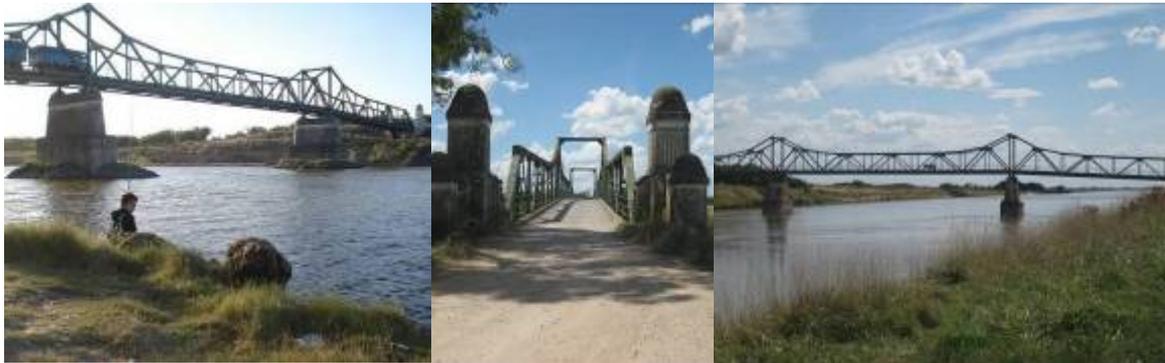
El puente fue reparado, en particular la calzada, que fue reemplazada por placas de hormigón premoldeado, con cordones laterales que reducen el ancho del paso. (Fig.4).

**Figura 4 - Puente de Pascua. Fotos del autor (2013).**

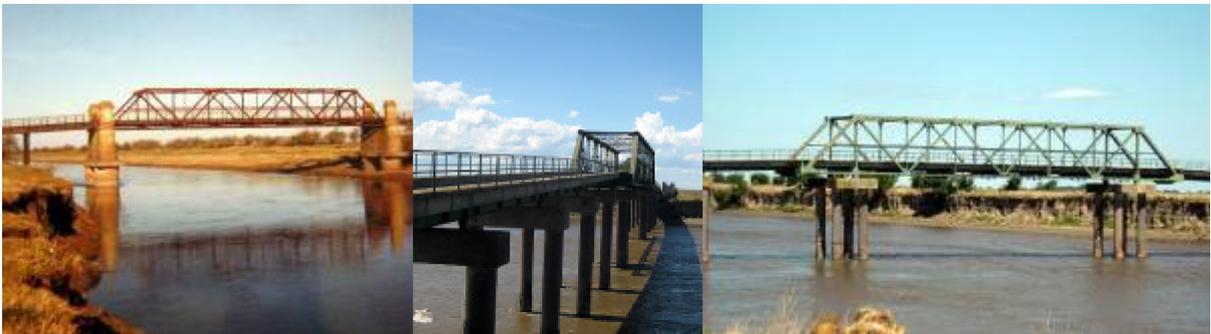
En la década del '90 se debió cambiar la estructura de fundación del puente de Uranga en el Km 112.00, debido a que presentaba mucha inestabilidad, impidiendo el tránsito sobre el mismo, aunque se mantuvo la superestructura de hierro original, en parte gracias al pedido de los vecinos, quienes no querían que fuera derribado, sino que se recuperara al máximo posible, ya que forma parte de la memoria colectiva de los lugareños y representa un exponente del patrimonio de la provincia de Buenos Aires. (Fig. 6).

**Figura 6 - Puente de Uranga (antes del reemplazo de las fundaciones)  
Fuente: Archivo y Museo de Castelli (1980). Fotos actuales del autor (2013).**

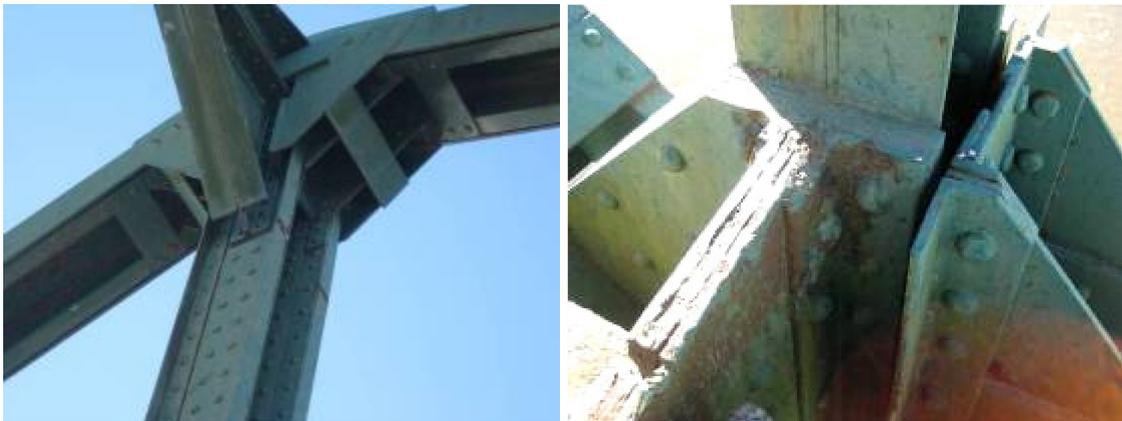
En el reconocimiento visual realizado se observó que ambos puentes están conformados por perfiles de acero ensamblados por roblonado, como se observa en la Fig. 7. Se observó también la existencia de partes soldadas adicionales a las estructuras, las que son indicios de las reparaciones realizadas. La pintura que protege a los puentes muestra signos de deterioro por su exposición al ambiente, lo que ha conducido a que se inicien procesos corrosivos en el acero.

**Figura 7 - Estructura roblonada del puente de Pascua (Km. 331.00), con signos de corrosión. Fuente: fotos del autor**

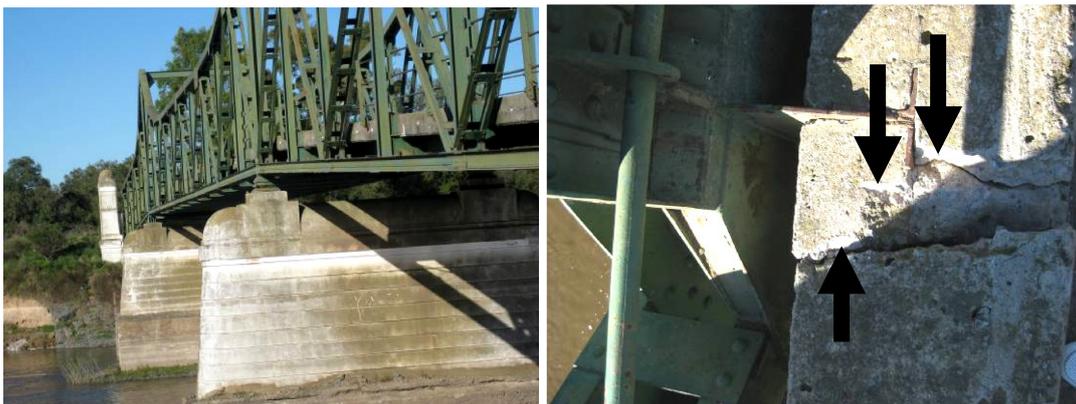
El puente de Pascua (Km 331.00) conserva la base de mampostería original, la que presenta agrietamientos en diversas partes del puente (Fig. 8).

**Figura 8 - Vista de las bases de mampostería del puente de Pascua (Km. 331.00).**

La degradación observada podría atribuirse a la acción de iones sulfato, los que mediante una reacción de intercambio iónico, se combina con el Ca del  $\text{Ca}(\text{OH})_2$  liberado por el cemento, para formar sulfato de calcio ( $\text{CaSO}_4$ ). La formación de  $\text{CaSO}_4$  genera una expansión en el hormigón que provoca su agrietamiento [13]. De esta forma, la estructura de hierro que constituye la armadura del hormigón queda

expuesta al ataque de los iones  $\text{Cl}^-$ , provocando su corrosión. El ataque por sulfatos presenta una apariencia blanquecina característica, como se destaca en la Fig. 8.

Las concentraciones de iones Cl<sup>-</sup> y SO<sub>4</sub><sup>-2</sup> presentes en el agua del Canal 15 pueden ser los causantes de la corrosión observada en las estructuras de acero, así como también de la degradación observada en la mampostería del puente de Pascua.

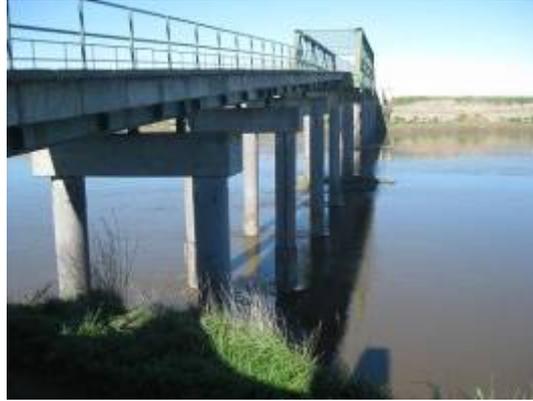
Figura 9. Puente de Uranga (Km. 112.00).

En el caso del puente de Uranga (Km. 112.00), se observa una base de hormigón que denota una reparación reciente (Fig. 9).

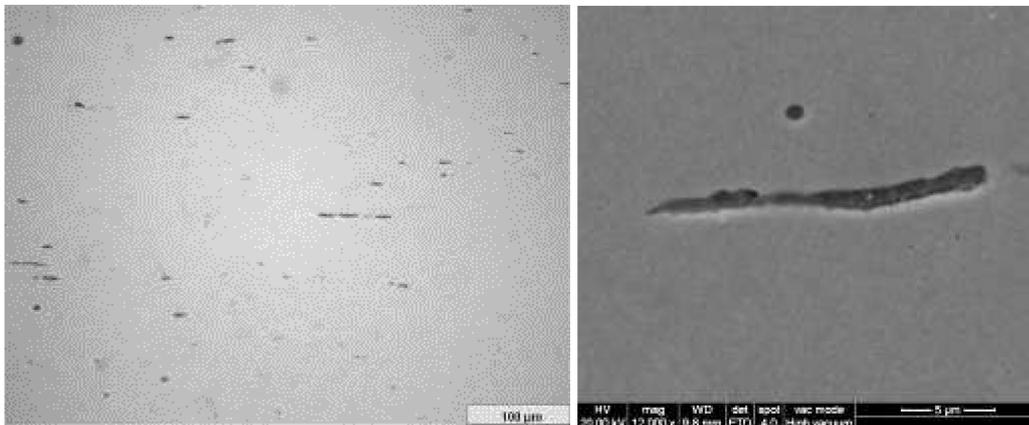
La Fig. 10 muestra el corte longitudinal de la muestra extraída del puente, donde se observan dos tipos de inclusiones no metálicas, alargadas y globulares, que de acuerdo a la Norma ASTM E 45 corresponden a inclusiones de tipo sulfuro y óxido, respectivamente.

Figura 10. Inclusiones presentes en el acero analizado.

La gran cantidad de inclusiones sulfuro mostrada en la Fig. 1, revela un alto contenido de azufre en la composición del acero. Esta característica era típica de los aceros fabricados entre fines del Siglo XIX y principios del Siglo XX, debido a que los

procesos de fabricación se realizaban con escorias ácidas, con alto contenido de  $\text{SiO}_2$ , mientras que para eliminar el azufre se requieren escorias básicas, con altos contenidos de  $\text{CaO}$ .

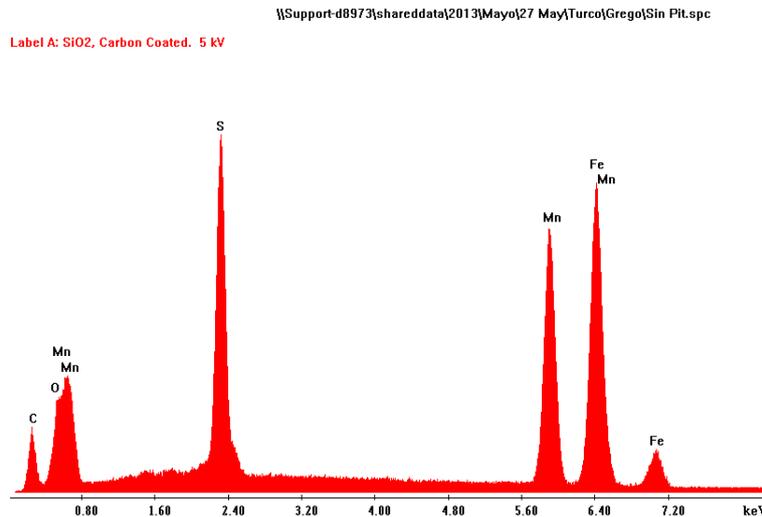
Las inclusiones alargadas fueron analizadas mediante espectroscopia de energía dispersiva de rayos X (EDS), para cuantificar su composición y clasificarla en forma más precisa. En el espectro obtenido, ilustrado en la Fig. 11, se destacan los picos de azufre y manganeso, confirmando que se trata de inclusiones de tipo sulfuro de manganeso.

**Figura 11 - Espectro obtenido por EDAX.**

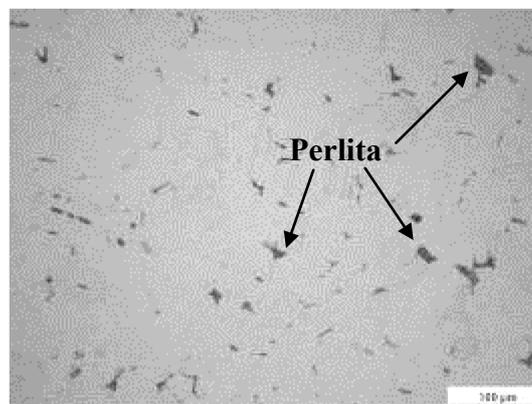
La microestructura del acero se muestra en la Fig. 12, en la que se observa una estructura compuesta mayoritariamente por la fase ferrita ( $\text{Fe}\alpha$ ), con presencia de la fase perlita. La perlita está conformada por  $\text{Fe}\alpha$   $\square$  y carburo de hierro ( $\text{Fe}_3\text{C}$ ) y se la observa como una fase oscura en los bordes de grano de la ferrita.

**Figura 12 - Microestructura del acero del puente de Pascua (Km. 331.00) revelada por reactivo Nital.**

El bajo contenido de perlita en la microestructura revela el bajo porcentaje de carbono del acero.

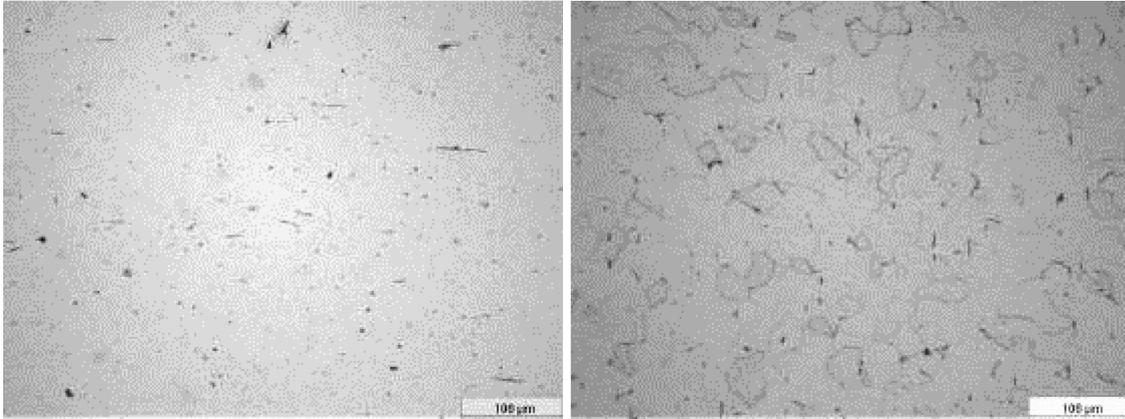
En la Fig. 13 se muestra el corte longitudinal de la muestra extraída del puente, observándose una gran cantidad de inclusiones no metálicas de tipo óxido y de tipo sulfuro. La alta densidad de inclusiones indica que se trata de un acero con alto

contenido de azufre y oxígeno. Por otro lado, la microestructura revelada por ataque químico muestra una estructura totalmente ferrítica, con una muy baja cantidad de perlita en los bordes de grano, lo que indica que se trata de un acero con muy bajo contenido de carbono.

**Figura 13 - Izquierda: Inclusiones no metálicas. Derecha: Microestructura revelada por reactivo Nital.**
