RESTAURACIÓN Y PUESTA EN VALOR DE LA CATEDRAL METROPOLITANA DE SANTA FE DE LA VERA CRUZ

Berra, F - Montemurri, A - Ortiz, J - Paccamiccio, M

RESUMEN

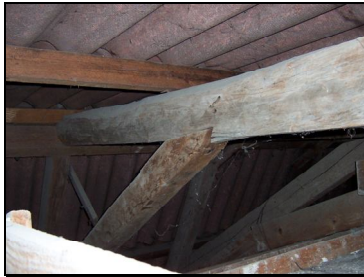
El esquema básico presenta tijeras vinculadas a una viga cumbrera (ver fotografías 3 y 4), que solidariza todo el esquema tectónico. Las uniones entre pares y nudillos se han hecho a través de encastres y clavos (ver fotografía 3). Los extremos de cada tijera apoyan directamente sobre el muro lateral trabando por medio de una muesca en forma de L (ver fotografía 5).

Fotografía 3- Pares y nudillos.

En tal sentido y ante el diagnóstico del especialista, se tomó la decisión de suplementar los pares y nudillos con una sección de madera superpuesta suficiente como para reforzar la capacidad portante del sistema.

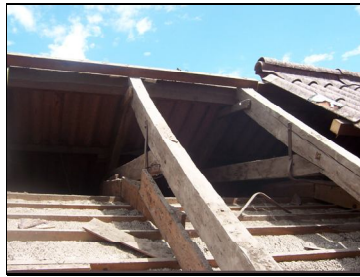
Fotografía 4- Tijeras en encuentro con viga cumbre.

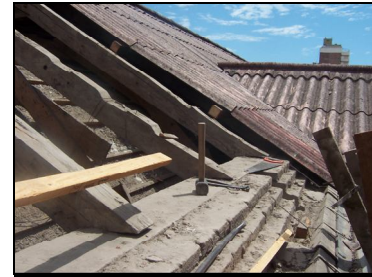
Fotografía 5- Apoyo de tijeras en muro lateral.

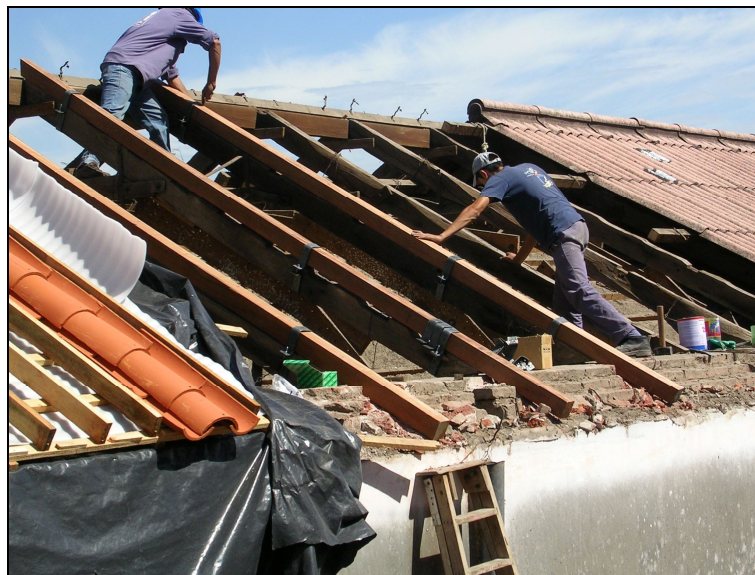
Fotografía 6- Trabajos de refuerzo de la estructura original de pares y nudillos. La foto muestra el avance a lo largo de la nave principal de adelante hacia atrás con el mecanismo de refuerzo de la estructura original.

En el detalle particular se monta una sección de madera suplementaria sobre los pares existentes (ver fotografía 6), proyectándose en el muro de apoyo hasta el plomo exterior, de manera de poder llegar cómodamente con el entablonado y con la tirantería necesaria para colocar los diferentes aislantes y los clavadores de las tejas coloniales.

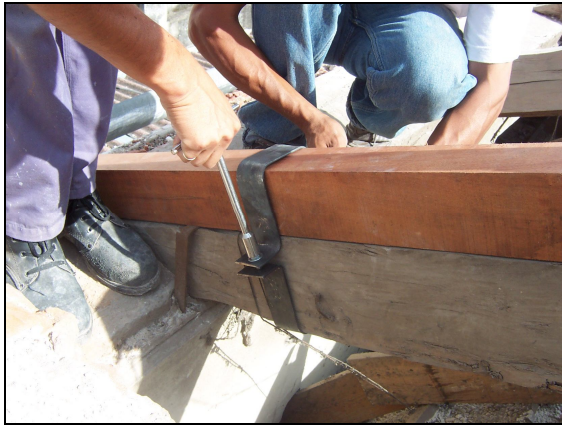
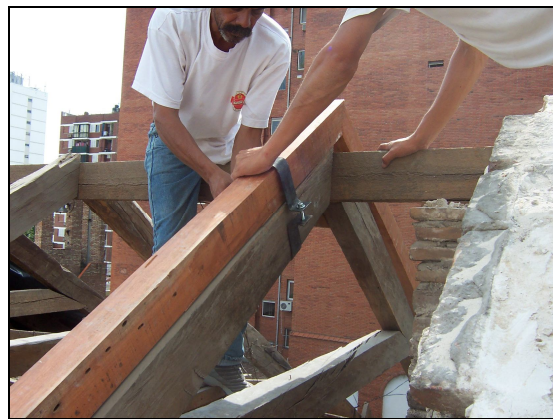
Fotografía 7- Proceso de anclaje en apoyo. Fotografía 8- Proceso de anclaje cerca de la cumbrera.

La suplementación se efectuó según cálculo, con madera seleccionada semidura del orden de las 3"x4" (grapia o virá pitá), a través de anclajes conformados por abrazaderas de planchuela de hierro de 3 mm de espesor por 5 cm de ancho. Estas abrazaderas se fijaron a las escuadrías mediante dos (2) pernos de diámetro no menor a 2 cm (ver fotografías 7 y 8).

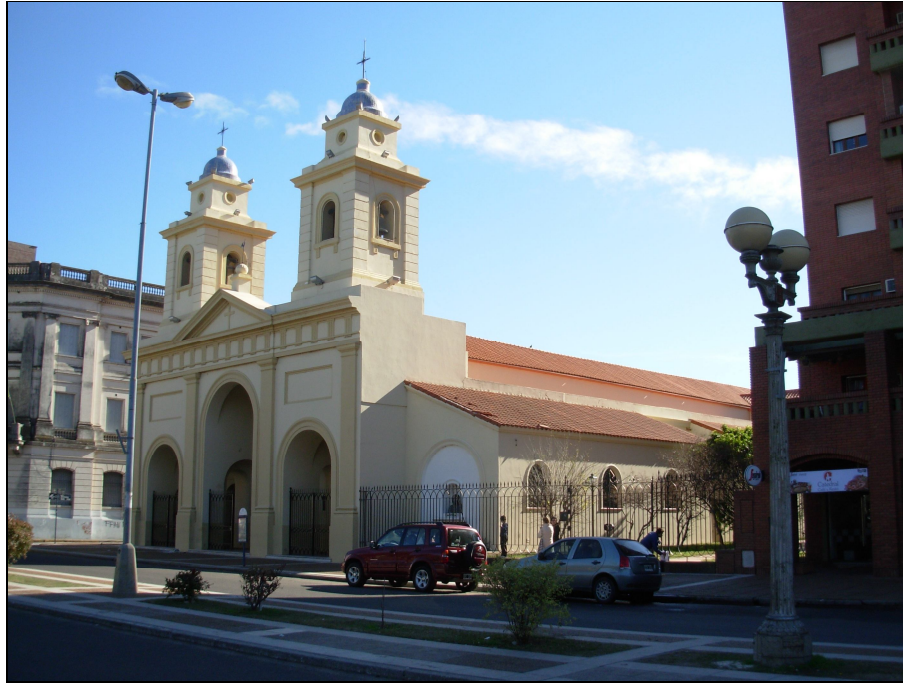
Fotografía 9- Imagen final con la reposición del techo de tejas coloniales sobre nave principal.

De esta manera la techumbre de la iglesia recupera su imagen original, aunque con materiales de factura contemporánea y con incorporaciones tecnológicas que garantizan una mejor vida y desempeño de los diferentes componentes (ver fotografía 9).

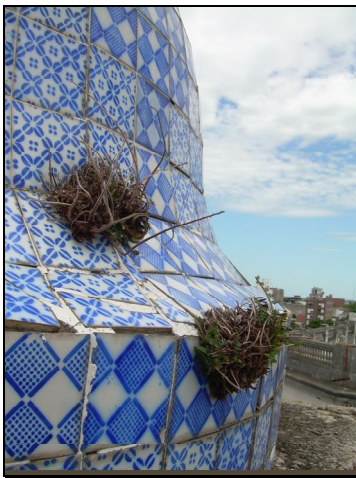
El sistema se veía afectado por la presencia de especies vegetales (ver fotografía 12), que habían logrado echar sus raíces entre las juntas deterioradas entre las mayólicas.

Fotografía 12- Crecimiento vegetal sobre revestimiento.

Una vez conseguidas las piezas, se colocaron las mismas con tomado de juntas y posterior impermeabilización con tapa goteras transparente. Se efectuó, así mismo, una limpieza del resto de las mayólicas y una revisión y/o reposición de todas las juntas deterioradas.

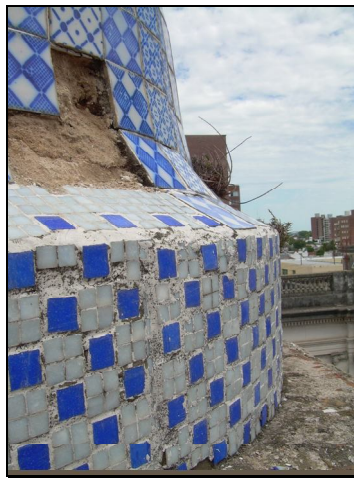
Las piezas foráneas, venecitas y azulejos (ver fotografía 13), colocados en épocas pasadas para sustituir las piezas originales, fueron retiradas para reintegrar réplicas de las mayólicas francesas.

Fotografía 13- Incorporación de venecitas otras épocas.

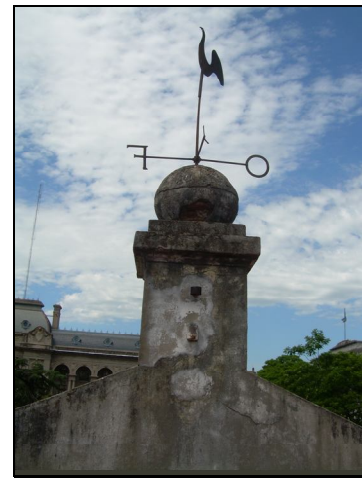
Fotografía 14- Desprendimiento de revoques en base veleta.

Las cruces, en hierro fundido, se hallaban afectadas por la presencia de una especie vegetal (clavel del aire) y por óxido de hierro allí donde la capa de pintura se había saltado. Estas fueron arenadas y se les aplicó convertidor de óxido, habiendo retirado previamente las especies vegetales. También la veleta, confeccionada en hierro, fue restaurada, ya que le faltaba una de las iniciales que orientan según los puntos cardinales (ver fotografía 14).

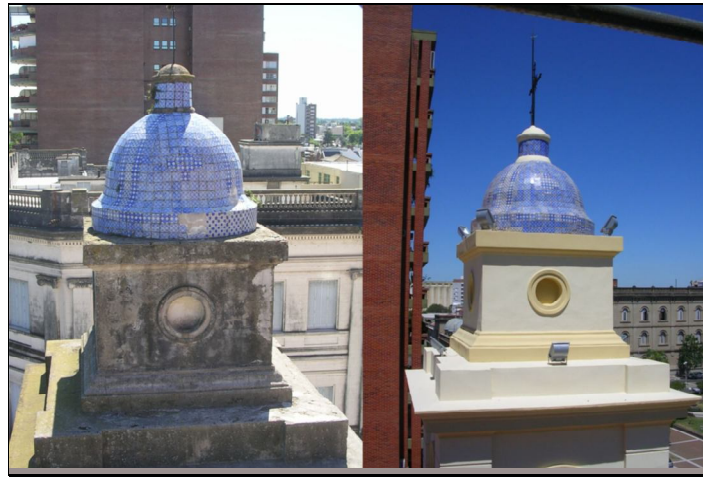
A su vez, el sombrero que le sirve de remate al cupulín y de apoyo a la cruz también presentaba degradación y desprendimientos de revoques. En este caso se repusieron los revoques recreando la forma particular de sombrero e integrándolo cromáticamente con el resto de los paramentos en color ocre (ver fotografía 15).

Fotografía 15- Perspectiva de un cupulín antes y después de la intervención, con reintegración de piezas e incorporación de valores cromáticos.

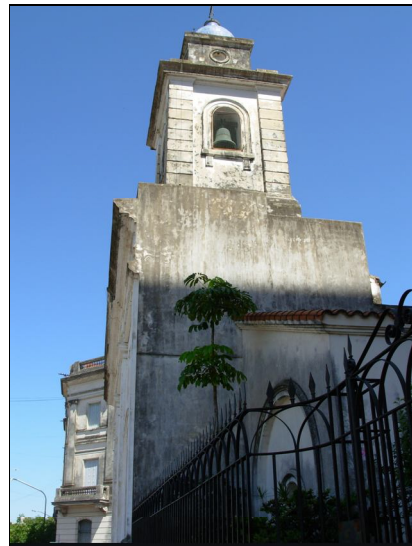
El extremo Este de la fachada (ver fotografías 18 y 19) presentaba una irregularidad en la configuración de la pilastra, de su capitel y del friso que desentonaba con la resolución del extremo Oeste (ver fotografía 17) y que es fruto de la demolición del antiguo frente de la casa parroquial anexa. La moldura que define el friso de triglifos y metopas se cortaba abruptamente y la cornisa de remate no pegaba la vuelta como en la esquina oeste. Sobre la esquina este el muro de fondo se cortaba antes que alcance el mismo ancho que en su opuesto hacia el oeste, rompiendo el equilibrio especular.

Fotografía 18- Esquina este.

La intervención supone en el extremo este reconstituir el espesor del muro de soporte de la pilastra, de manera especular al lado oeste. Las molduras en este caso se repusieron siguiendo el mismo criterio que sus análogas especulares.

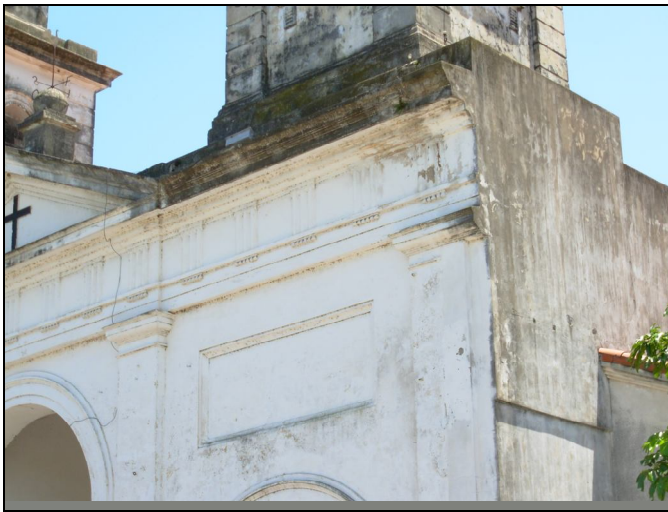
Fotografía 19- Esquina este en su falta de terminación producto de la demolición de un antiguo edificio en tiempos pasados.

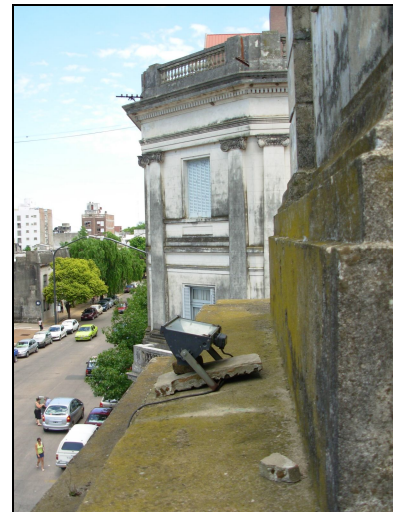
Fotografía 20- Parte superior de la cornisa en la que se advierte ataque biótico.

Algunos elementos metálicos y un cable sobre el paramento se mostraban como ajenos a la composición de fachada. Estos se retiraron de la misma antes de pintar las superficies. De la misma manera la presencia de moho fue retirada con una limpieza con hidrolavadora a baja presión (ver fotografía 20).

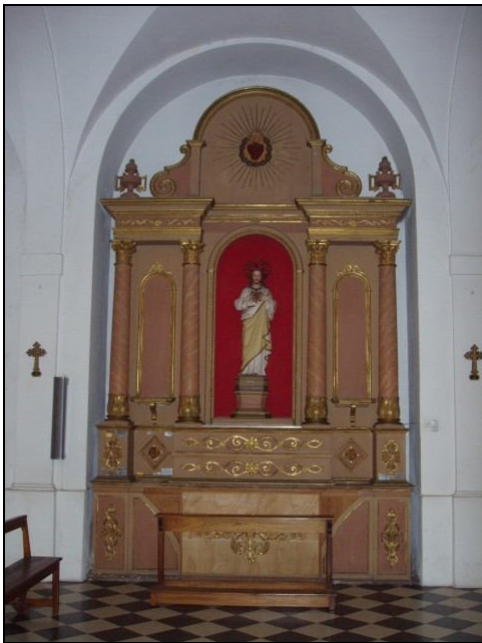
Fotografía 23- Foto del altar sin la avanzada.

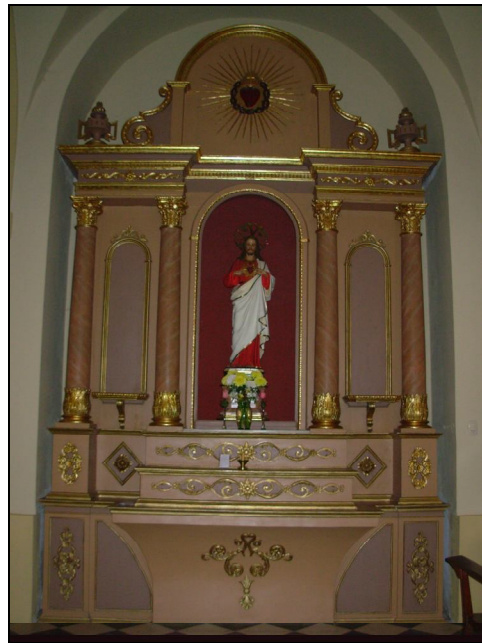
Fotografía 24- Reintegración de la avanzada con proceso de restauración general.

En este sentido y para restaurar el altar se propuso oportunamente (ver fotografía 24):

1. Efectuar una limpieza profunda en todos los niveles a través de medios no invasivos.
2. Reponer la avanzada del mismo, según propuesta presentada oportunamente, y siguiendo el esquema y la curvatura del original, de acuerdo a los vestigios aún presentes.
3. Volver a dorar los sectores deteriorados en todos los niveles decorativos con láminas de bronce.
4. Aplicar en el fondo del nicho un color borravino, que sirviera como respaldo plástico a la imagen de bulto.
5. Pintar los fondos de los enmarques secundarios con un tono intermedio entre el borravino del nicho y el de las hornacinas, de manera que las columnas se realcen por contraste.
6. Retirar la línea de focos en el interior del nicho y colocar dos spots dirigidos hacia la faz del cristo.

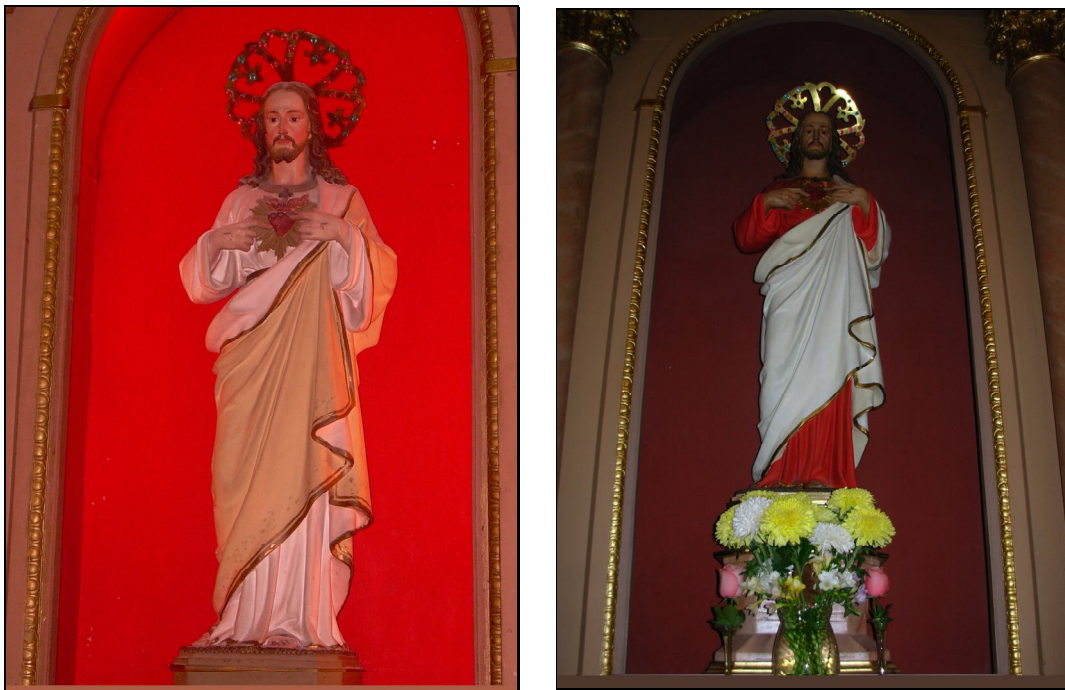
Fotografía 25- La imagen del Sagrado Corazón sobresale por su fuerza expresiva en el nicho que la contiene una vez restaurada, a la derecha.

Es así que, la imagen del Sagrado Corazón fue restaurada, recomponiendo un contraste más enérgico en las vestiduras de Jesús. Con tal motivo se pusieron a consideración de la Comisión de la Catedral y de la representante local de la Comisión Nacional de Monumentos y Lugares Históricos diferentes tipos escultóricos del Sagrado Corazón según la tradición eclesiástica, con contrastes cromáticos diversos (ver fotografía 25).

De esta manera se creyó apropiado matizar un rojo sangre en el atuendo base y un color blanquecino en la toga, delineada por una cinta dorado en los bordes.
