## EVALUACIÓN DEL ESTADO DEL HORMIGÓN DE 7 PUENTES UBICADOS EN EL BAJO SAN JOSÉ, SOBRE LA RUTA PROVINCIAL N° 51 (Buenos Aires)

*Se evaluó el estado de siete puentes ubicados sobre la ruta provincial N° 51 a 60 Km de la ciudad de Bahía Blanca, en el límite entre los Partidos de Bahía Blanca y Pringles (Prov. de Buenos Aires).*

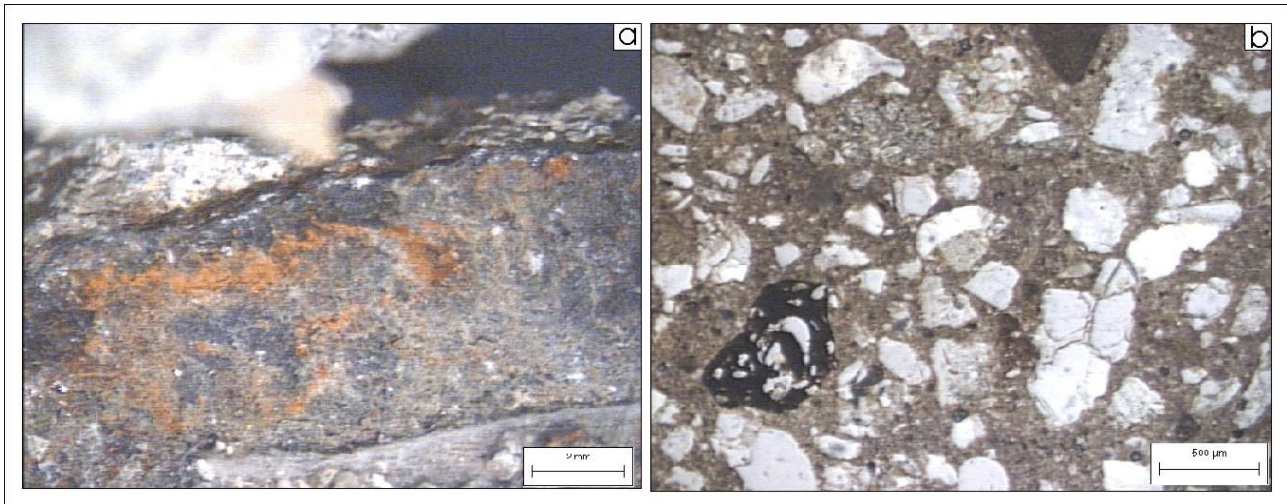
**Figura 1.** Petrografía del hormigón.

En la zona de estribos se observó leve corrosión en las zonas de contacto con la armadura, (figura 1a, el resto del hormigón está en buen estado. Se observó un material blanquecino adherido a algunos clastos del agregado grueso adjudicado a portlandita.

Con microscopio de polarización, sobre secciones delgadas, no se observaron fisuras ni fenómenos de reacción. Los contactos agregado – mortero son netos. En la figura 1b se muestra una vista general de la composición petrográfica-mineralógica de los agregados y el estado del hormigón.

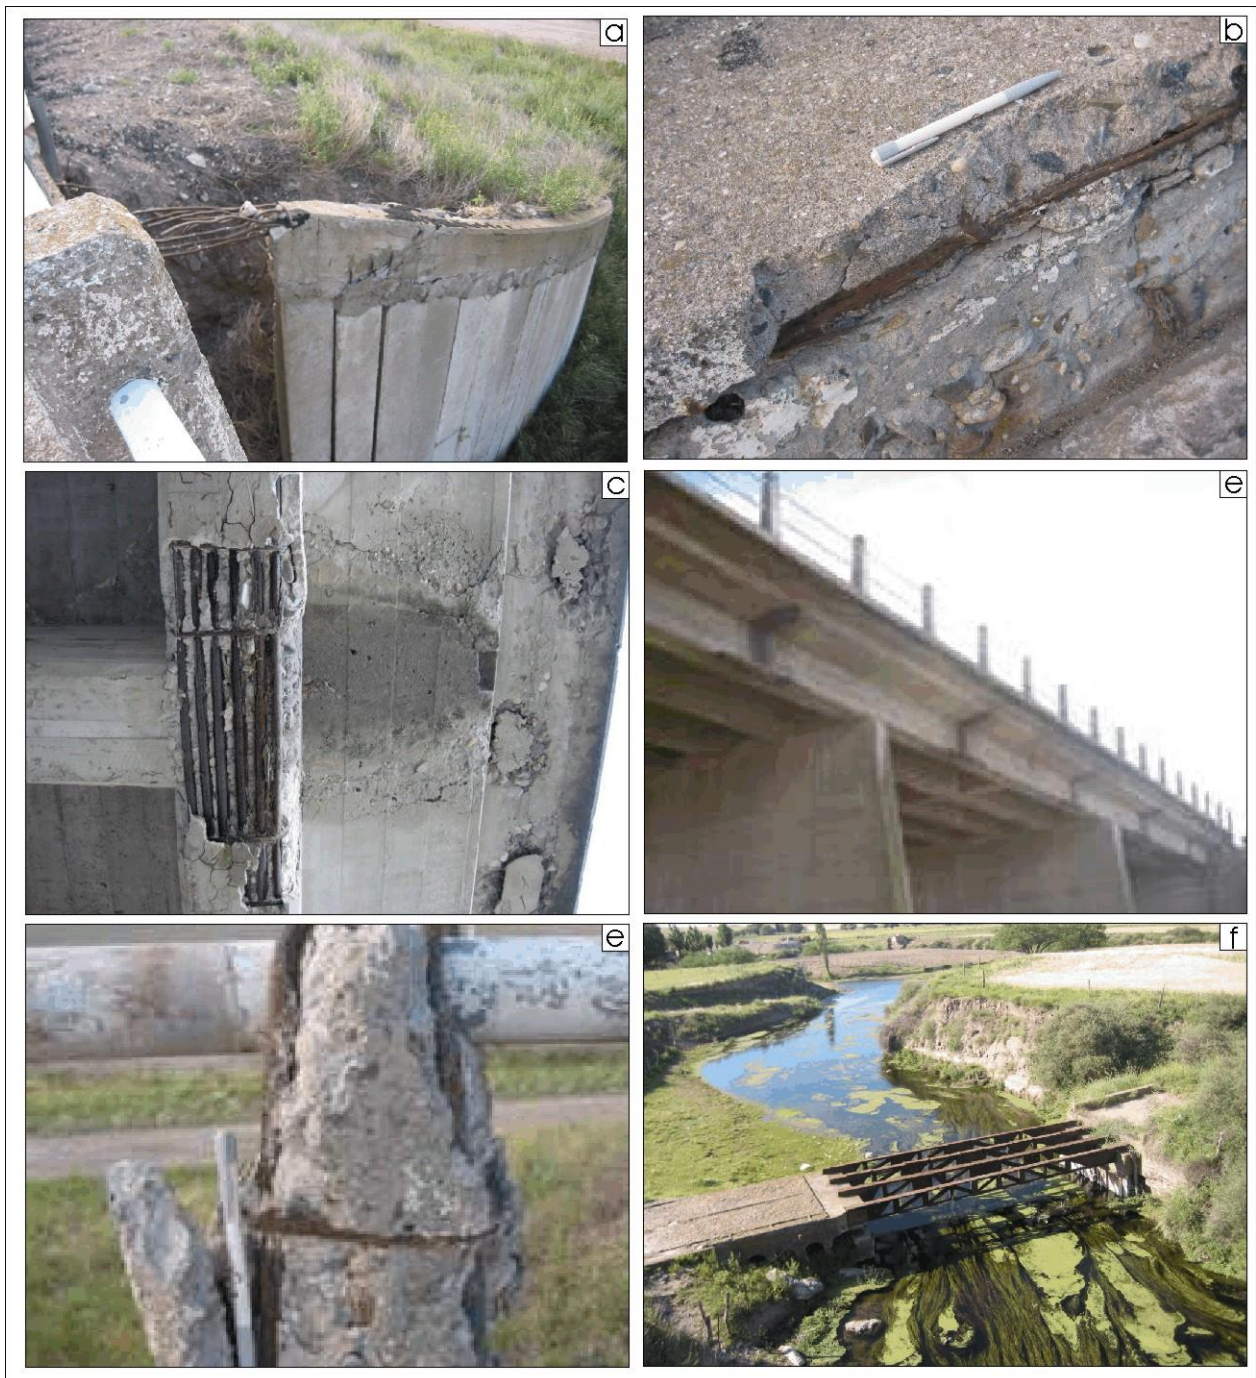
**Figura 2.** a: Muro de vuelta. b: losa de tablero. c: viga en correspondencia con un drenaje. d. diseño inadecuado de drenajes. e: corrosión en soporte de baranda vehicular. f: puente antiguo, fuera de servicio.

- Muros de vuelta totalmente separados de estribos sin poder contener al terraplén: las alas de los estribos estaban constituidas por tablestacas de hormigón unidas únicamente, en su parte superior, por una viga de vinculación o encadenado. En varios sectores se encontró la armadura de estos encadenados cortada, dejando al muro de vuelta totalmente separado del estribo (figura 2a).

- Corrosión de las armaduras de refuerzo en vigas, losas de tablero y pilas: en algunos sectores, se observó un avanzado estado de corrosión de las armaduras. (figura 2b). Para que el proceso de corrosión pueda iniciarse debe, necesariamente, despasivarse la película que protege el acero, hecho vinculado con la pérdida de la alcalinidad del hormigón de recubrimiento. En el presente estudio, de acuerdo a la clasificación de ambiente, los factores determinantes de la disminución del pH son la carbonatación del

hormigón en presencia de humedad excesiva y lixiviación de los compuestos cálcicos. El CO<sub>2</sub> presente en la atmósfera y ciertos productos de hidratación del cemento disueltos en la solución de poros del hormigón, reaccionan químicamente disminuyendo el pH a valores por debajo de 9. La carbonatación comienza en la superficie del hormigón y su velocidad de avance depende de varios parámetros, siendo el contenido de humedad de los poros del hormigón el que más influye. Alternancias de humedad-secado favorecen el avance del frente carbonatado y una vez alcanzada la armadura pierde su pasividad y comienza el proceso de corrosión. En concordancia con algunos sectores humedecidos por agua de lluvia liberada por los drenajes ubicados en las vigas exteriores, se observó una reducción de las secciones útiles de acero debido a la corrosión (figuras 2c).

- Las vigas interiores, que no tenían sistema de drenaje y por lo tanto no sufrieron procesos de mojado y secado, se encontraron en buenas condiciones.
- Diseño estructural inadecuado de los drenajes: éstos no facilitan la rápida evacuación del agua de lluvia, y permiten que circule por la superficie del hormigón (figura 2d).
- Postes de hormigón de las barandas vehiculares y peatonales: las armaduras presentan un estado avanzado de corrosión, el que se puede apreciar en la figura 2e.

El menor valor de porosidad y absorción, corresponde a la muestra del hormigón del puente antiguo, más de 70 años de edad, el cual se encuentra fuera de servicio. (figura 2f)
