TOPICO 1 – (Patologías de las construcciones)

Petrografía del hormigón de obras del sur de la Prov. de **Buenos Aires**

Resumen

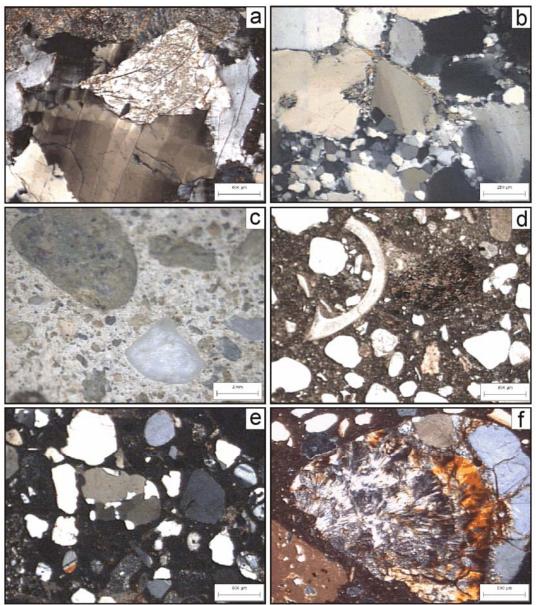
Figura 4: 4a. Piedra partida granítica con cuarzo con extinción ondulante (con nicoles cruzados). 4b. Piedra partida cuarcítica, con cuarzo con extinción ondulante, cuarzo fino recristalizado y una venilla con illita (con nicoles cruzados). 4c. Canto rodado polimíctico visto con estereomicroscopio. 4d. Arena de origen marino con valvas carbonáticas, partículas de rocas volcánicas con pastas vítreas, cuarzo y trizas de vidrio (con luz paralela). 4e. Arena de origen fluvial (con nicoles cruzados), con cuarzo, rocas graníticas y menor cantidad de vulcanitas y feldespatos. 4f. Partícula de arena con calcedonia.

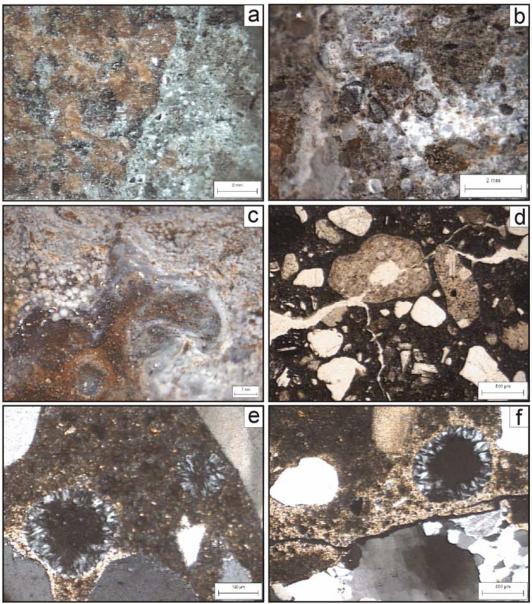
Figura 5: 5a. Contacto neto entre una partícula de piedra partida granítica y el mortero (con estereomicroscopio). 5b. Canto rodado con coronas de reacción y abundante desarrollo de productos de neoformación. 5c. Productos de neoformación desarrollados sobre la superficie del mortero y en la interfase con la armadura. 5d. Mortero con microfisuras en tres direcciones a 120° que atraviesan una partícula de roca volcánica, visto con microscopio de polarización (luz paralela). 5e. Cavidades de aire accidentalmente atrapado rellenas con ettringita (con nicoles cruzados). 5f. Hormigón con cristalización de ettringita en cavidades y una fisura que separa una partícula de cuarcita, del mortero.
