# Relevamientos de la Estructura del Colegio Santa Teresita, obra de Don Bosco en la Ciudad de Concepción del Uruguay- Entre Ríos

<sup>1</sup>Grupo de Investigación en Rehabilitación de Estructuras (G.I.R.E.) - Departamento de Ingeniería Civil. Universidad Tecnológica Nacional - Facultad Regional Concepción del Uruguay - Ing. Pereira 676 - Concepción del Uruguay – Argentina

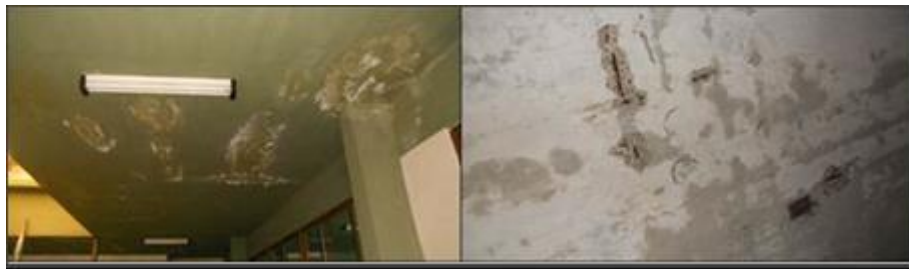
- Presencia de humedad y eflorescencias, lixiviación en todas las losas que tienen contacto con el agua de lluvia.
- Fisuración en columnas en correspondencia con la armadura principal y en vigas según la dirección de la armadura principal. Este tipo de fisuración se presenta con distintos grados de intensidad, desde fisuras incipientes apenas perceptibles a simple vista hasta fisuras bien marcadas y profundas.
- Fisuras de corte y de flexión en las tres vigas "T".
- Delaminación y pérdida del hormigón de recubrimiento en losas y columnas.
- Armadura expuesta y afectada. Se apreciaron distintos grados de avance del deterioro, a saber, corrosión incipiente, corrosión generalizada y reducción de área de la sección transversal de las barras de acero en losas y columnas.

Figura 1: Lixiviación en losas sobre 1<sup>er</sup> piso (izq.) y Corrosión y delaminación en losas sobre 2<sup>do</sup> piso (der.).

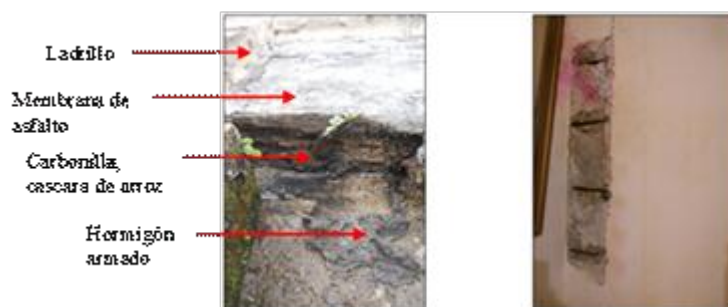
Figura 2: Detalle contrapiso losa terraza (izq.) y Columna 2<sup>do</sup> piso con corrosión y desprendimiento de hormigón (der.).

- 6- El 40% de las columnas del segundo piso, están afectadas por niveles de corrosión en las armaduras y desprendimiento del recubrimiento, aunque se midieron valores menores a 0,1  $\mu\text{A}/\text{cm}^2$ . El límite entre corrosión activa y pasiva se sitúa entre 0,1-0,2  $\mu\text{A}/\text{cm}^2$ , que en corrosión generalizada se aplica cuando el proceso da lugar a herrumbre.

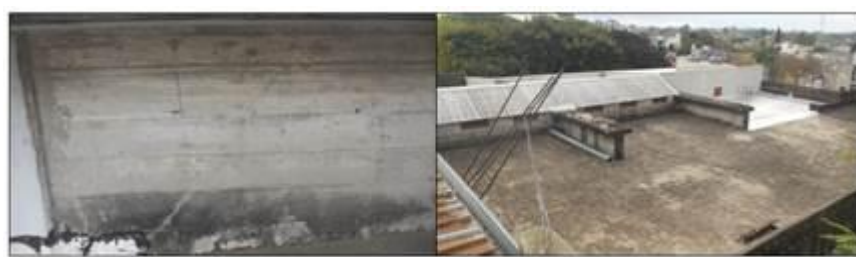
Figura 3: Fisura de corte en viga "T" (izq.). Terraza y vigas "T" (der.).

Las tres vigas, presentaron múltiples problemas de fisuración, tanto de corte como de flexión.

Las fisuras de corte van desde un espesor de 0,4 mm hasta los 0,45 mm de espesor, con longitudes promedio de 900 mm.

- 5- Las fisuras observadas en las vigas “T” exceden, en algunos casos, el límite permitido de 0,4 mm. Valor aconsejado para evitar inconvenientes en la propagación de la corrosión de las armaduras.

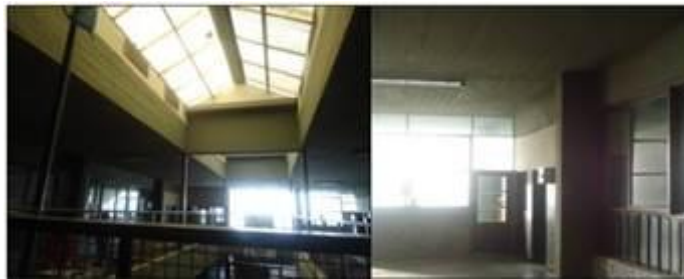
Figura 4: Vista del patio central del 1er piso (izq.) y Vista de la losa en el pasillo principal (der.).

Las losas presentan múltiples problemas de Fisuración que favorece los procesos de lixiviación, visibles en la cara inferior.

Se observan problemas de lixiviación, disolución o hidrólisis de la cal libre hidratada hidróxido de calcio en la superficie del hormigón, en todas las losas expuestas al agua de lluvia (terracea).

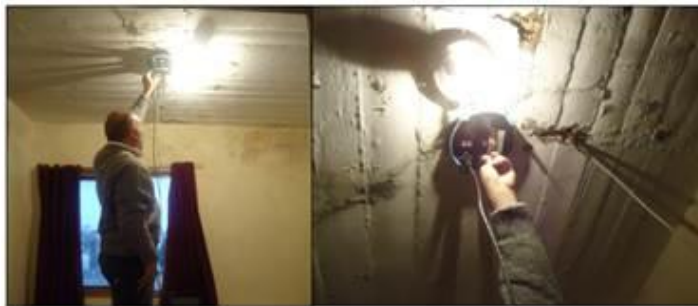
Se midieron velocidad y potenciales de corrosión con el GECOR 6 en la losa 43, dando los siguientes resultados:

Velocidad de corrosión:  $0,339 \mu A/cm^2$ .

Potencial de corrosión:  $-148,2 mV$ .

Resistividad eléctrica:  $0,73 K \Omega$

Figura 6: Medición de corrosión con GECOR 6 (izq.) y Medición con GECOR 6 en losa sobre 2<sup>do</sup> piso (der.).

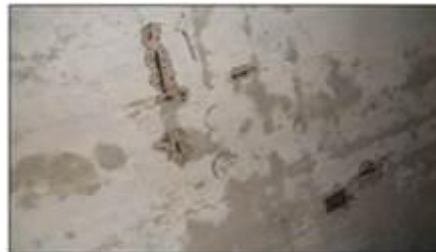
Se observan problemas de falta de recubrimiento, lo que provoca el fácil desprendimiento del hormigón, en lugares con corrosión de armaduras.

Figura 7: Losa del 2do piso con corrosión de sus armaduras, desprendimientos de hormigón dejando a la vista el poco recubrimiento dado a las armaduras.

En estos casos, la armadura se vio muy afectada por corrosión del tipo generalizada, los valores registrados de  $I_{corr}$  en las estructuras de hormigón carbonatadas raramente exceden los  $0,5 \mu A/cm^2$ , valores bajos a pesar de los claros signos de deterioro de la estructura, esto puede deberse a la excesiva humedad, por tanto los poros se saturan lo cual se traduce en una velocidad de corrosión baja debido a la falta de oxígeno.

- 3- En la losa sobre el segundo piso, se observaron las mismas patologías que en la losa del primer piso, agravado por el proceso de corrosión que es evidente en las armaduras generando desprendimiento del hormigón de recubrimiento, dejando las barras de acero descubiertas. Así mismo, se pudo verificar la falta de recubrimiento mínimo de las armaduras.  
Los niveles de corrosión medidos con el GECOR 6, indicaron corrosión del tipo generalizada y con intensidad moderada, ubicándose en el rango entre 0,1 y 0,5  $\mu\text{A}/\text{cm}^2$ ,

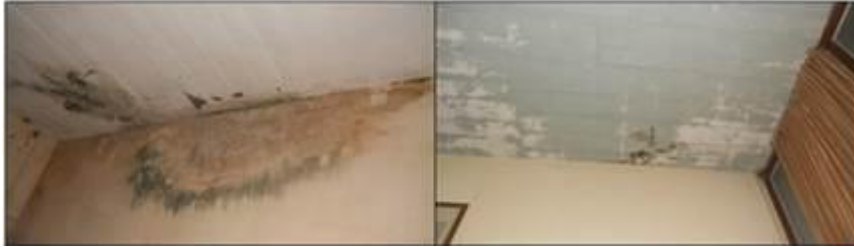
Se observan problemas de lixiviación en todas las losas sobre el segundo piso, a pesar de que las mismas se encuentran techadas con chapa de zinc trapezoidal.

Esto se debe, a que el techo de zinc posee múltiples lugares donde se filtra el agua de lluvia debido al mal estado del mismo y a la permeabilidad de las paredes laterales, compuestas de bloques artísticos, rellenos con material sin aislación para la humedad.

Figura 8: Lixiviación y filtraciones de agua de lluvia (izq.) y Filtraciones de agua en losa sobre 2do piso (der.).

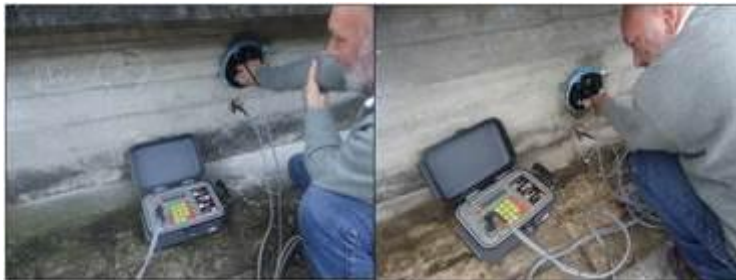
Se realizaron varios ensayos en las vigas usando el GECOR 6, dando los siguientes resultados:

- Valores mínimos de corrosión:  
Velocidad de corrosión: 0,013  $\mu\text{A}/\text{cm}^2$ .  
Potencial de corrosión: 73,7 mV.  
Resistividad eléctrica: 149,84 K  $\Omega$
- Valores máximos de corrosión:  
Velocidad de corrosión: 0,23  $\mu\text{A}/\text{cm}^2$ .  
Potencial de corrosión: 160,6 mV.  
Resistividad eléctrica: 25,26 K  $\Omega$ .

Figura 10: Medición de corrosión con GECOR 6 (izq.) y Medición de corrosión con GECOR 6 (der.)

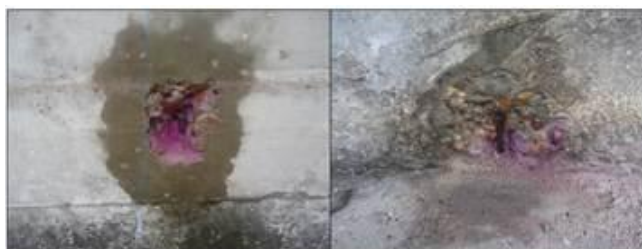
Se realizaron ensayos de carbonatación usando fenolftaleína, obteniéndose una profundidad del frente de carbonatación mínima de 13 mm y una máxima de 18 mm, similares a las del recubrimiento de las armaduras. Dando valores para la constante de carbonatación de  $2,26\text{mm/año}^{0,5}$  y  $3,13\text{mm/año}^{0,5}$  respectivamente.

Figura 11: Ensayo y medición de carbonatación con fenolftaleína

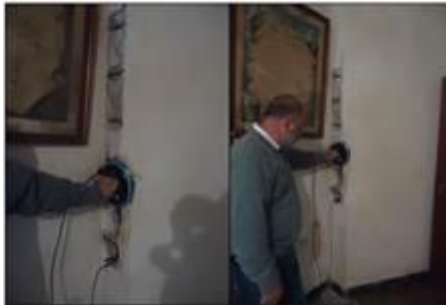
Figura 12: Medición con GECOR 6.

-Velocidad de corrosión:  $0,057 \mu A/cm^2$ .

-Potencial de corrosión:  $-114,2 mV$ .

-Resistividad eléctrica:  $7,87 K \Omega$

La corrosión, ha provocado el desprendimiento del hormigón de recubrimiento de las armaduras principales.

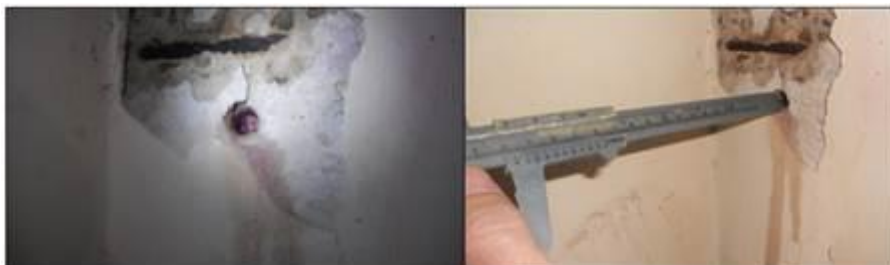
Se realizaron ensayos de carbonatación usando fenolftaleína, dando una profundidad promedio de 18 mm, siendo el recubrimiento del hierro principal de 20 mm. Con valores para la constante de carbonatación de  $3,13mm/año^{0,5}$ .

Figura 13: Aplicación de fenolftaleína en columna 2do piso (izq.) y Medición de carbonatación (der.).

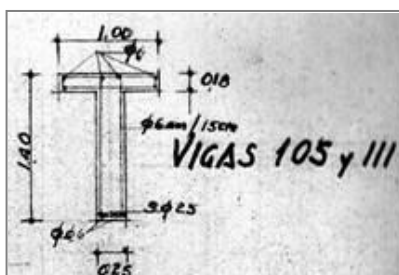
Figura 18: Sección de la viga "T" a verificar.

$$A_s = k_e \frac{M_{em}}{d} = 34,21 \text{ cm}^2 \rightarrow 7 d_b 25$$

Que indicaron debería reforzarse la viga a flexión.
