## Tópico 1 – Nº 08

# RESTAURACIÓN Y CONSERVACIÓN DEL MUSEO DE LA REVOLUCIÓN

Eva Berasategui Sánchez (1); Tiaré Trelles Rodríguez (2)

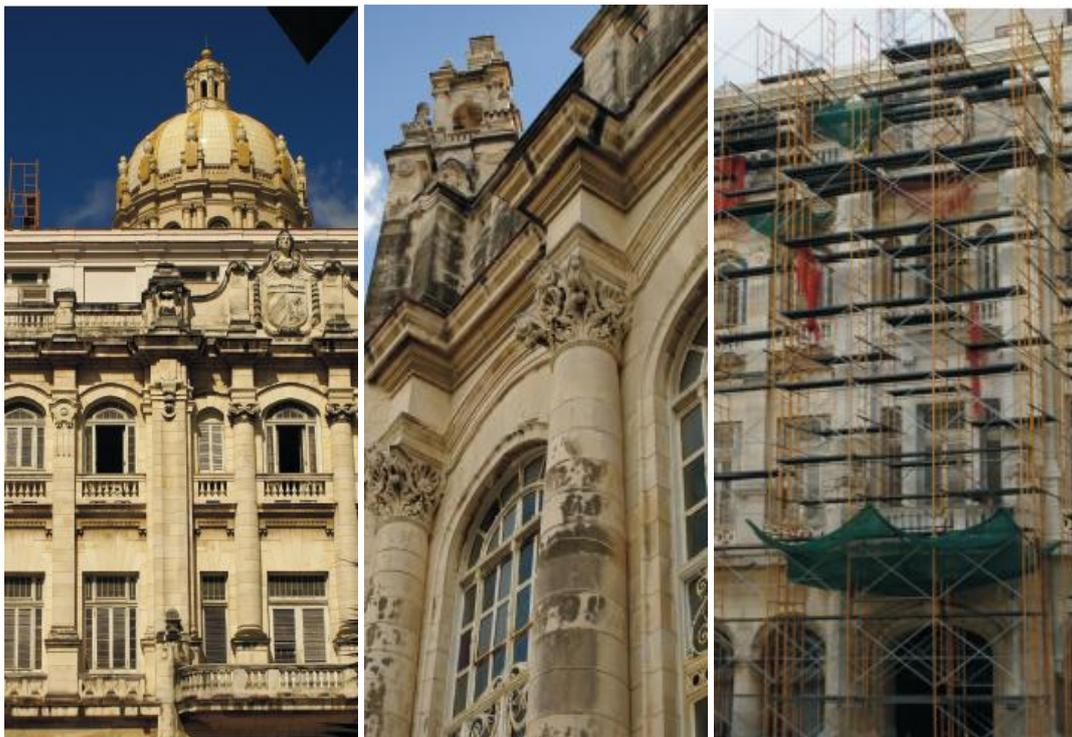
**Figura 3 - Vista de distintas fachadas del Museo de la Revolución.  
Estado de deterioro de la piedra**

1. Eliminar las plantas parásitas, hongos, musgos, entre otros.
2. Limpiar la fachada con aire comprimido sin exceder las 3 atmósferas de presión y con agua a bajas presiones para eliminar las costras negras, las manchas por escurrimiento del agua de lluvia y el polvo. [3]
3. Consolidar de la piedra de capellanía, realizada con lechada de cal, material que propiamente hace función de consolidante.
4. Efectuar el mamposteado de la piedra, es decir, cubrir las oquedades u orificios de pequeña escala para dejar lista la superficie.

5. Restaurar las juntas con morteros de cal más un por ciento de áridos de muy baja granulometría para un mejor sellado y calidad de terminación.
6. Aplicar una pátina a la superficie con lechada pigmentada cercana a la gama de los ocres, para lograr el efecto de envejecimiento. [4]

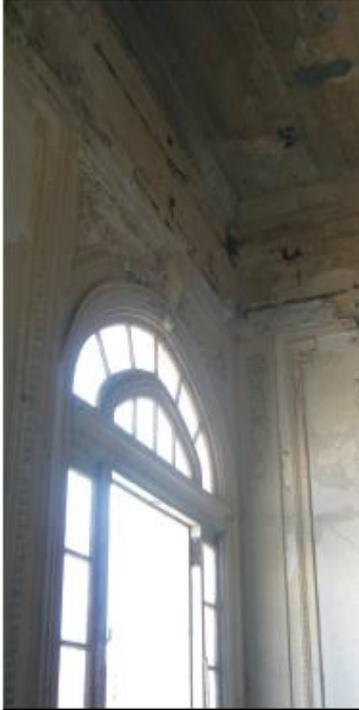
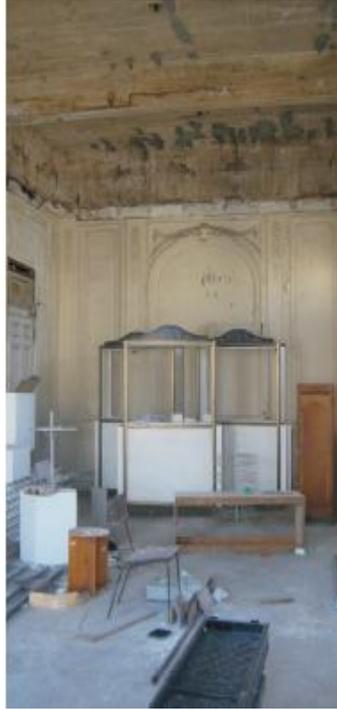
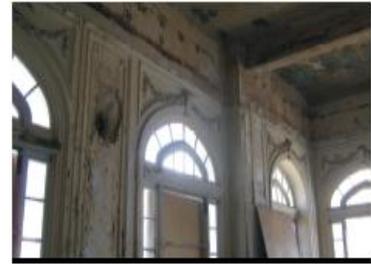
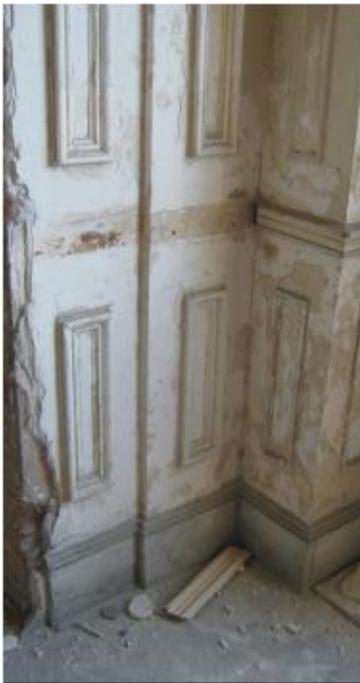
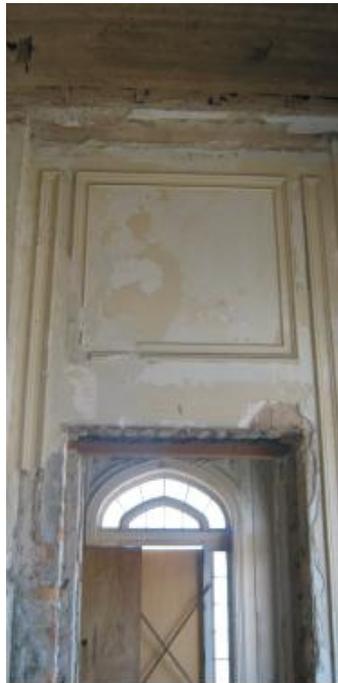
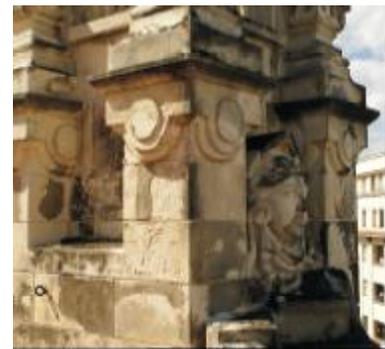
Figura 4 - Interiores del Museo de la Revolución, muestras del 5to, 4to y 3er nivel.

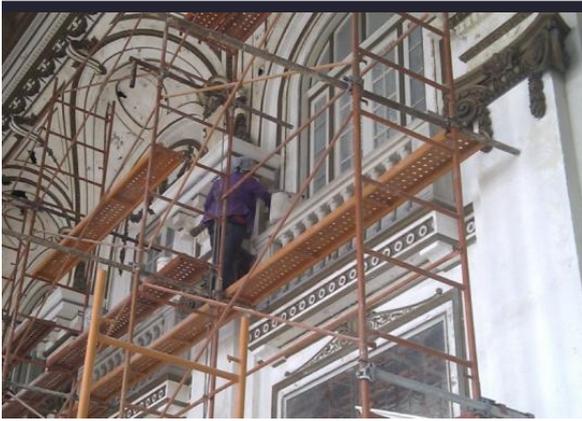
**Figura 6 - Restauración de sus interiores.  
Trabajo de integración en las superficies**

- **Salón de los espejos:** Comenzó en 2013, se están ejecutando los trabajos de limpieza de paredes, aplicación de consolidante y proceso de integración con el resano. Lleva la asesoría de un especialista italiano contratado por Tecnotex.

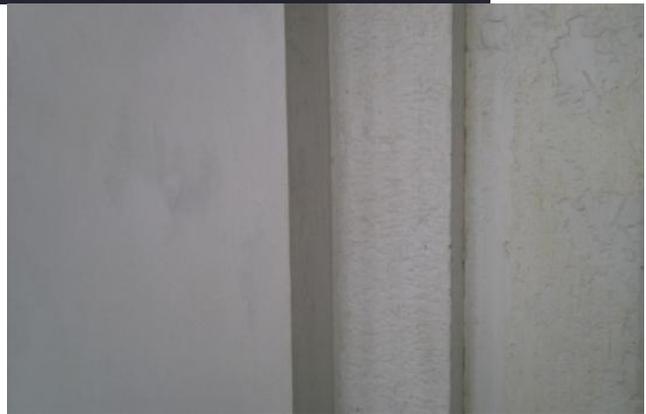
**Figura 7- Detalle de los diferentes acabados  
en la superficie**

De derecha a izquierda se observa:

- 1- Superficie deteriorada.
- 2- Superficie con primera capa de polvo de piedra con consolidante para el sellado de orificios.
- 3- Superficie totalmente integrada con varias capas de mortero, hidrato de cal y consolidante, lista para el proceso de patina o veladura (aplicación de pintura con pigmentos especiales para lograr efecto de envejecido).

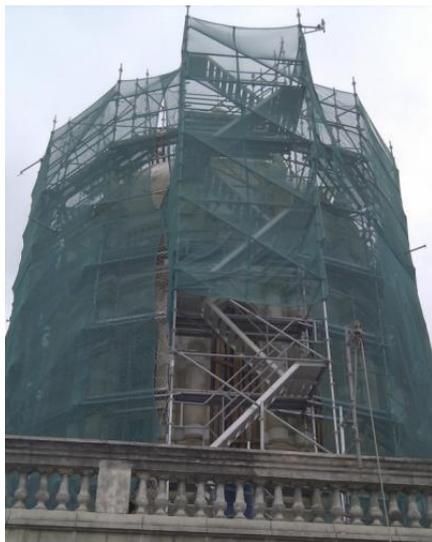
**Figura 8 - Detalle de la restauración de la  
cúpula, con todo el sistema de  
andamiaje y protección.**

- **Cúpula:** Comenzó 2013. Actualmente en ejecución. Lleva la asesoría de un especialista italiano contratado por Tecnotex.

**Fibra de carbono:** Polímero extremadamente resistente que se utilizó para reforzar y asegurar el perímetro circular de la cúpula. Para su correcta aplicación, se prepararon las superficies cuidando que tuvieran un acabado óptimo que garantizara la adherencia mediante resina epóxica de las fibras de carbono que luego se cubrieron con varias capas de revoque. [5] *(Constituye un producto de importación).*

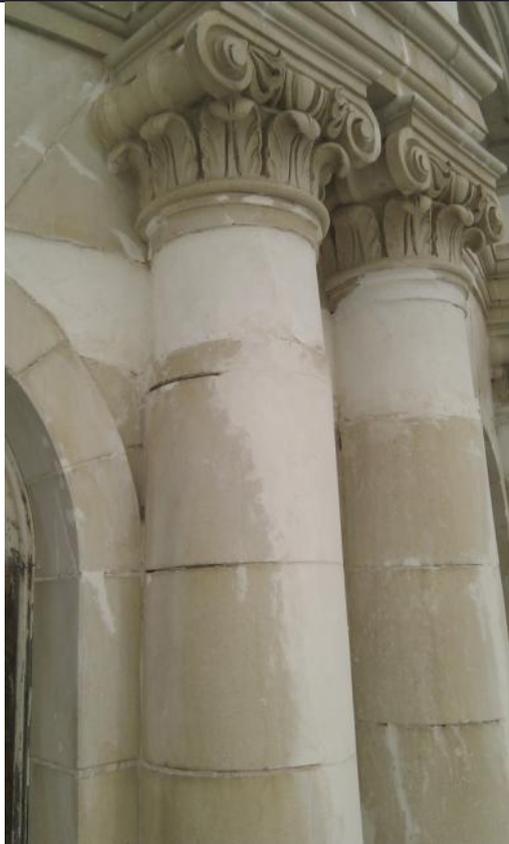
**Figura 10 - Detalle del trabajo de restauración en las columnas donde se aplica tejido de fibra de vidrio con polvo de mármol y consolidante para fortalecer y conformar las capas estructurales decapadas por el alto nivel de deterioro.**

**Malla de fibra de vidrio:** Brinda excelentes propiedades de aislamiento térmico, resistencia a la rotura y es inerte a los ácidos. Se empleó en las columnas exteriores de la cúpula, debido a que presentaban grietas, rajaduras y fisuras. Se preparó la superficie y se ubicó la malla de retícula pequeña, entre dos capas de revoque fino para una mejor adherencia a la estructura. *(Constituye un producto de importación).*

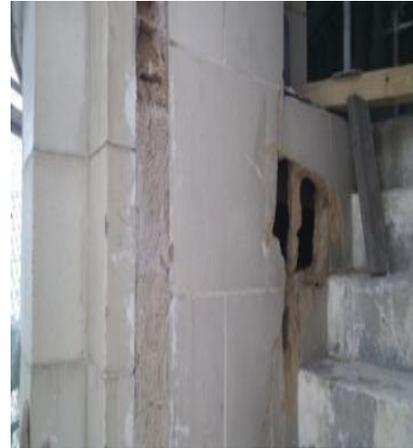
**Figura 11- Estado de deterioro elevado de la sección**

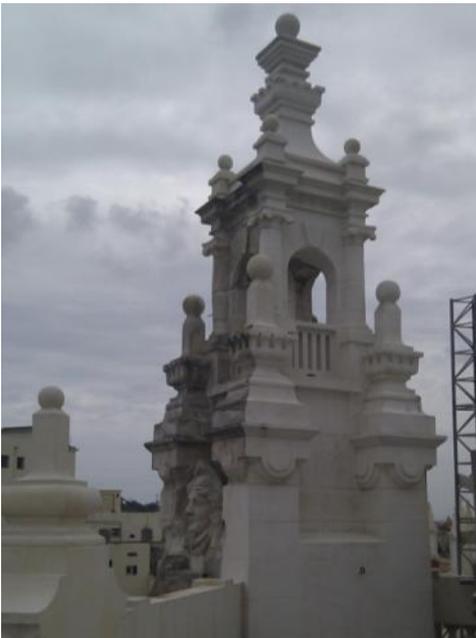
Figura 14- Pretil y torre de la esquina izquierda de la fachada este donde se muestra la parte interior restaurada y la exterior aun sin terminación.
