RECUPERACIÓN DEL EX HOSPITAL MARIANO Y LUCIANO DE LA VEGA RESTAURACIÓN DEL EX PABELLÓN DE CIRUGÍA EN EL COMPLEJO EDIFICIO SOLAR DEL NUEVO MORENO ANTIGUO

RESTAURACIÓN DEL EX PABELLÓN DE CIRUGÍA EN EL COMPLEJO EDIFICIO SOLAR DEL NUEVO MORENO ANTIGUO

INFORME FINAL DE LA PRUEBA PILOTO Y PLIEGO DE ESPECIFICACIONES DE LOS TRABAJOS DE RESTAURACIÓN DEL EX PABELLÓN DE CIRUGÍA

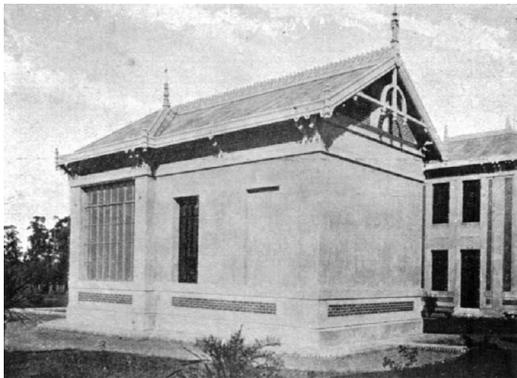
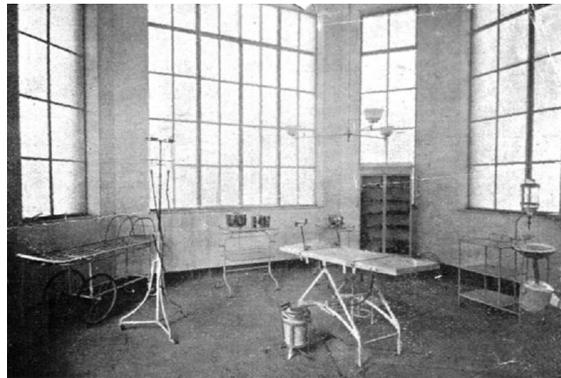
Fotografía 1: Edificio original- Ex Pabellón de cirugía

Sucesivas intervenciones sobre el conjunto sin criterios integrales, sumadas a las inclemencias climáticas y las agresiones del entorno, dieron como resultado un edificio irreconocible en sus formas, obsoleto y con instalaciones colapsadas. **(ver fotografía 1)**

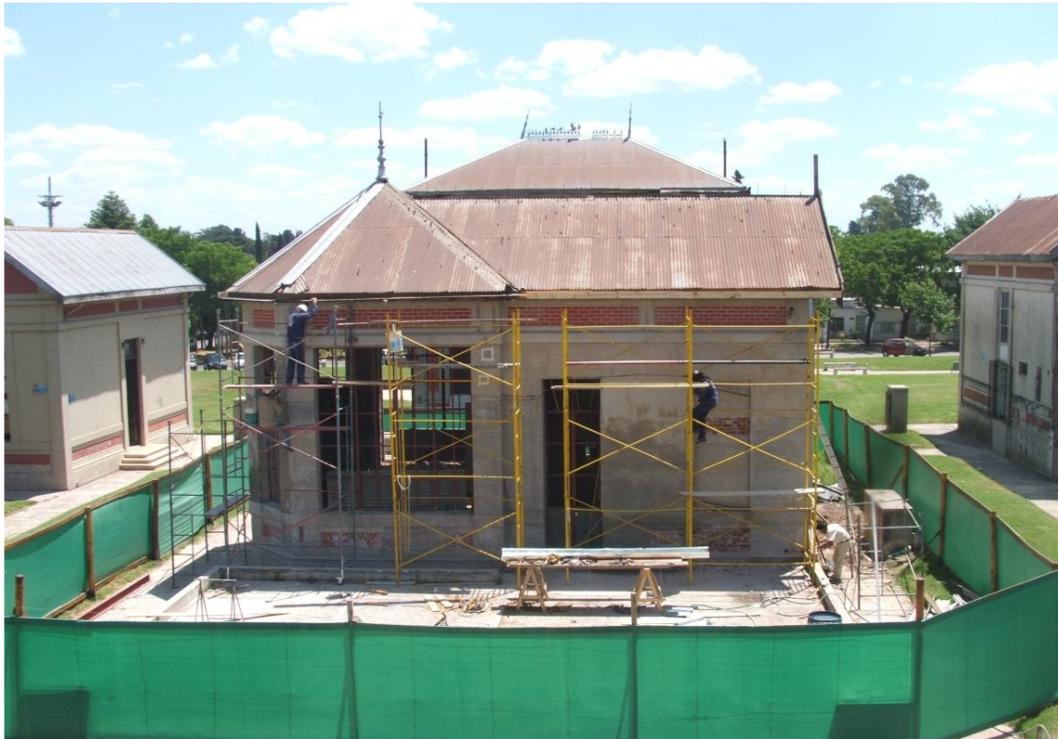
Debió ser conservado y puesto en valor en lo que hace a sus Cubiertas y Fachadas, respetándose, no sólo su diseño original, sino también los materiales utilizados en su construcción, preservando y protegiendo los componentes originales. **(ver fotografía 2)**

Fotografía 2. Cubierta y fachada originales a ser conservadas

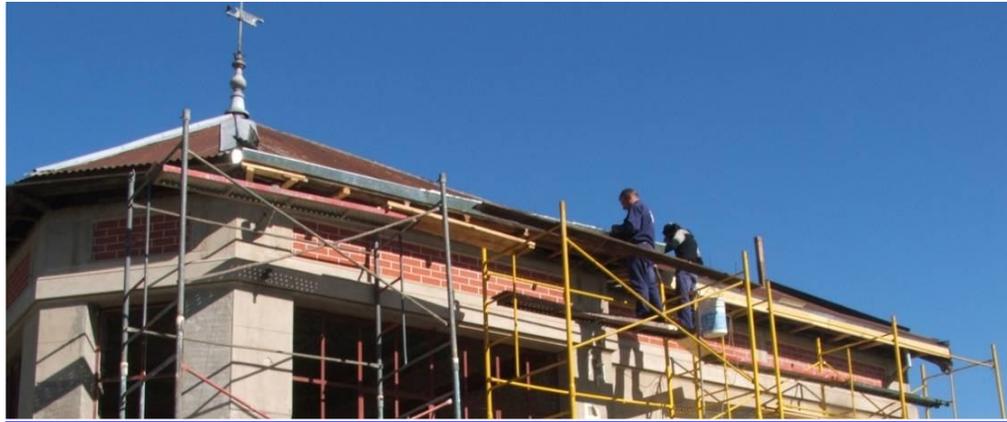
Fotografía 3. Restauración de cubiertas y aleros

- Restauración de las chapas recuperables y restitución de las que se encontraban en mal estado, reintegrando todos los elementos ornamentales (crestas, punzones, etc.) copiando la morfología correspondiente, dado que el material de zinc original había cumplido su vida útil.
- Desmantelamiento de los aleros y ménsulas de madera, reintegrándolos con iguales características.
- Ejecución del nuevo alero de machimbre con las respectivas cenefas de madera dura, reproduciendo los detalles de terminación originales, con reposición de las ménsulas faltantes.

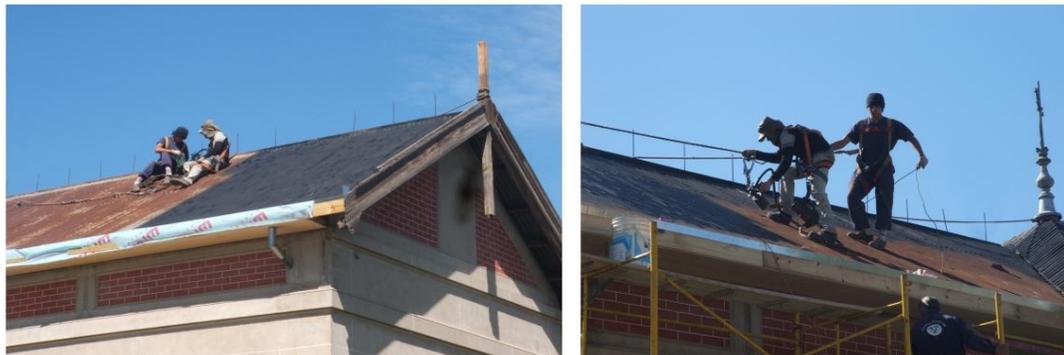
Fotografías 4 y 5. Restauración de cubiertas

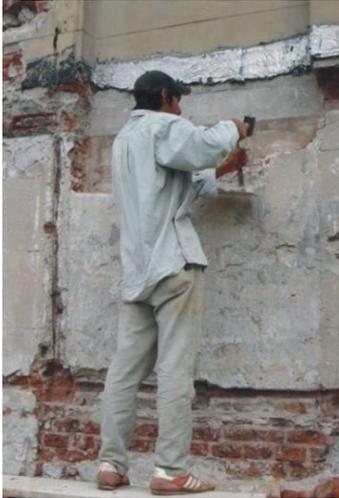
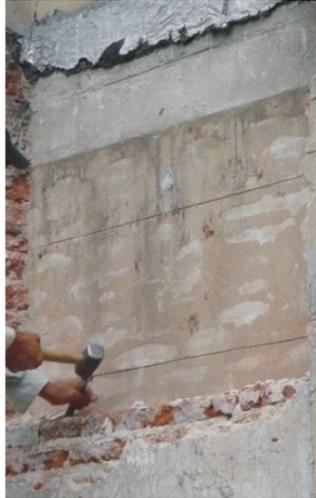
Fotografías 6 y 7.
Eliminación manual del muro adosado

Este trabajo se realizó en forma manual con cortafierro y maza; no utilizamos amoladora para evitar cualquier daño a la superficie original. La decisión de realizarlo con cuidado fue tomada al observar que el material original se encontraba en perfecto estado y lo podíamos recuperar sin problemas. **(ver fotografías 6 a 8)**

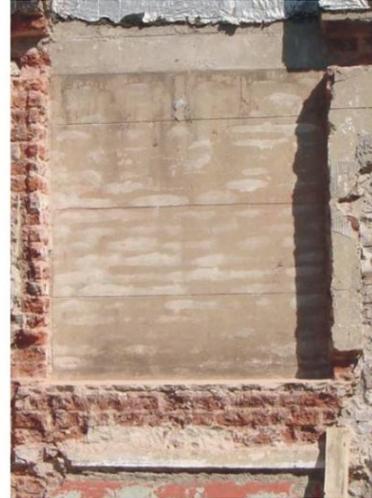
Fotografía 8. Superficie del
simil piedra original

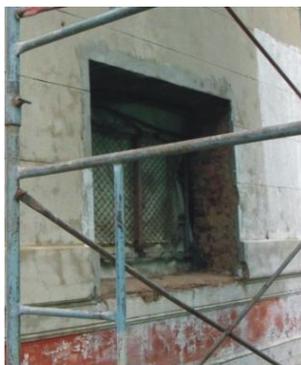
Otras modificaciones que encontramos, fueron aberturas realizadas en las fachadas que no eran originales ni coincidían con el diseño y volumen de esta arquitectura, sólo respondían a necesidades momentáneas en la utilización de los edificios comunicados entre sí. **(ver fotografía 9)**

Fotografía 9.
Abertura no original
de la fachada

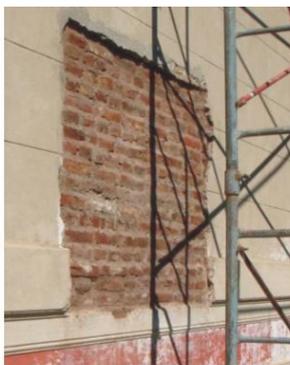
Fotografía 10.
Reconstrucción del
muro de ladrillos

La integración de estos faltantes de muro fueron realizados con ladrillo y material grueso realizado con polvo de ladrillo como observamos en el original. **(ver fotografía 10)**

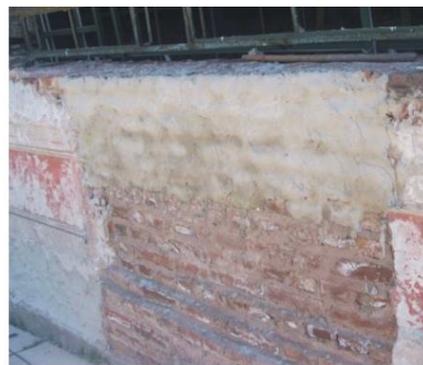
Fotografía 11. Aplicación del
revoque grueso

Para la realización del revoque grueso se preparó una mezcla con arena, cal, polvo de ladrillo y cemento. La proporción no debía superar la resistencia del original para no ocasionar tensiones diferentes entre los parches y el original inmediato. **(ver fotografía 11)**

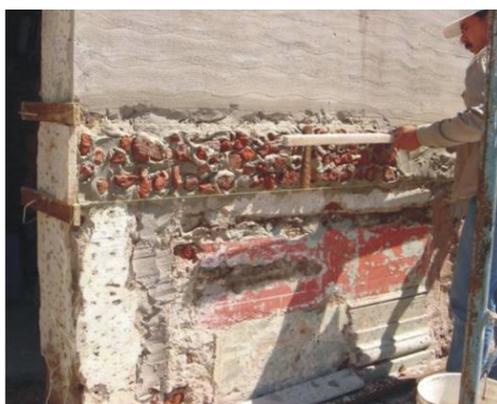
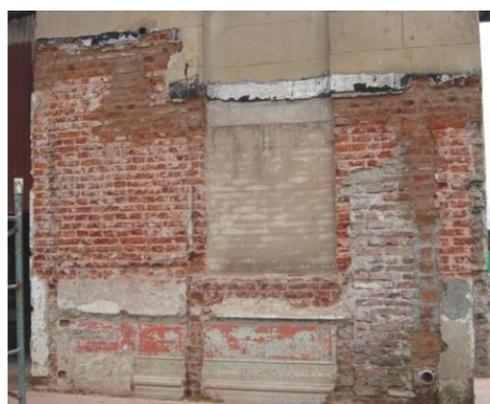
Fotografía 12. Aplicación del grueso con
ladrillos para reforzar el espesor

Fotografía 13. Reintegración de
molduras con material grueso

La integración del revoque grueso se realizó siguiendo los volúmenes y las molduras en el caso que existieran, preparando el soporte con las dimensiones y haciendo la distinción según los materiales a aplicar como terminación. **(ver fotografías 12 y 13)**

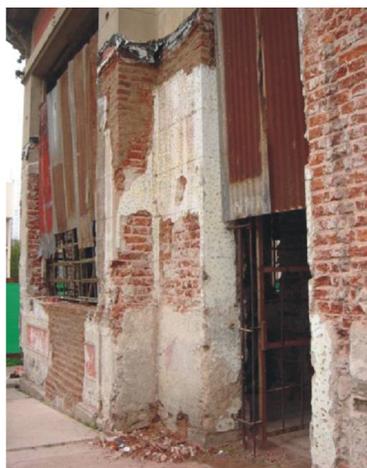
Fotografía 14.
Material original degradado
Eliminación de la proliferación biológica:

Los sillares originales que se encontraban en más de un 60% degradados, procedimos a picarlos y a realizar nuevamente el material grueso **(ver fotografía 14)**, en este caso nos encontramos con restos de original grueso y fino muy degradados y optamos por removerlos y realizar nuevamente el grueso para uniformar la superficie en absorción y fraguado del enlucido símil piedra que sería aplicado como terminación. **(ver fotografías 15 y 16)**

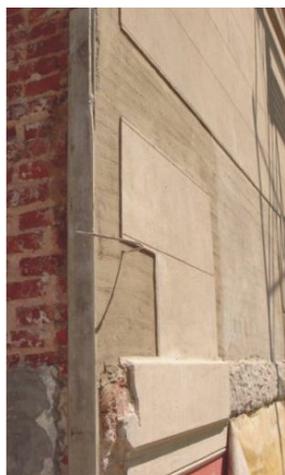
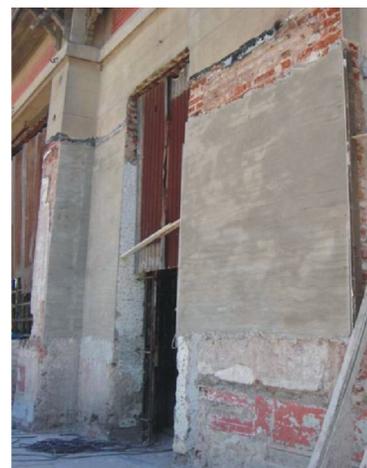
Fotografías 15 y 16. Aplicación del revoque grueso

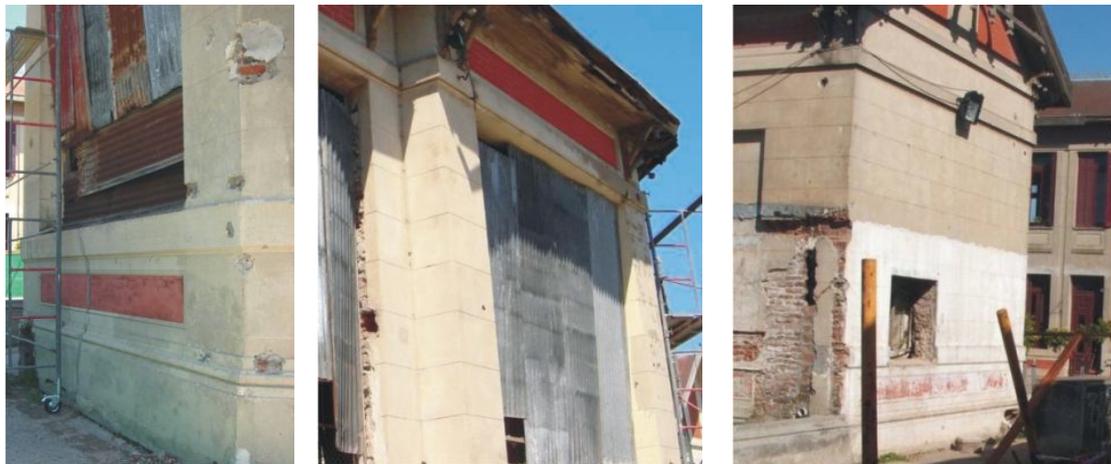
Como ya describimos en el informe de estado de conservación, esta fachada se encontraba con suciedad superficial en la totalidad de la superficie, y algunas de estas partes se encontraban cubiertas con pintura. Notamos que las mismas eran de diferente naturaleza, alguna de origen comercial, pintura para frente (acrílicos) de color beige y otra a la cal. (**ver fotografías 17 a 19**)

Fotografías 17, 18 y 19. Suciedad y pintura en las fachadas

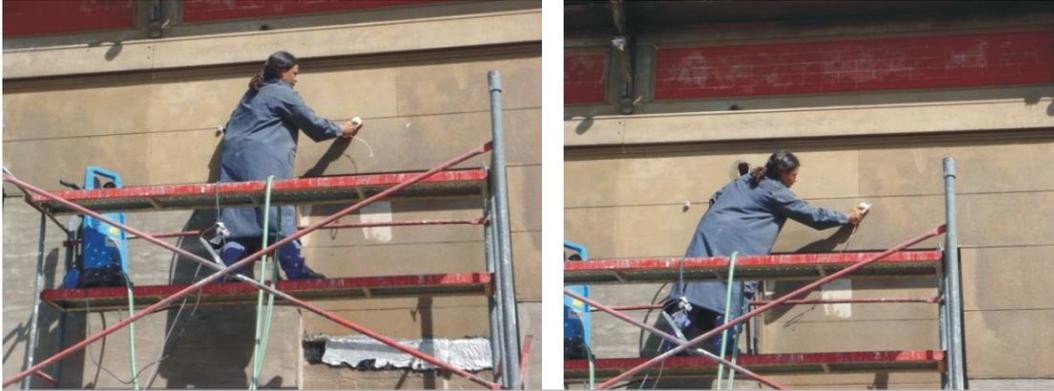
Fotografías 20 y 21. Limpieza de la suciedad superficial

Para tener un panorama más claro del estado de la superficie iniciamos como primera medida un cepillado a seco para remover el grueso del guano y la suciedad superficial. Luego de finalizada esta tarea se inició un lavado, de arriba hacia abajo, con agua a baja presión y cepillos blandos de plástico. (**ver fotografías 20 y 21**)

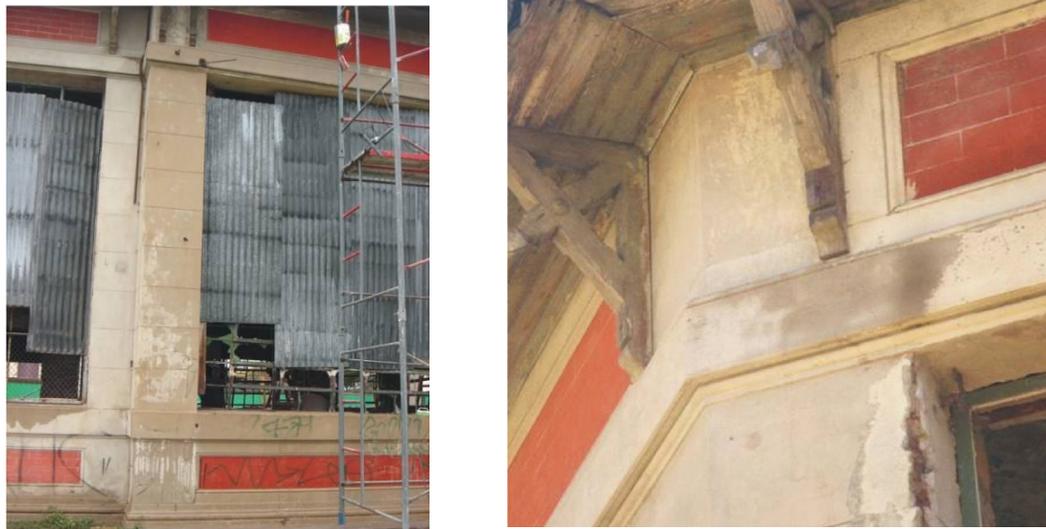
Con este método eliminamos la suciedad superficial y pudimos observar las partes donde la suciedad era más resistente, y los restos de pintura que no se podían remover solamente con agua. (**ver fotografías 22 y 23**)

Fotografías 22 y 23. Suciedad y restos de pintura

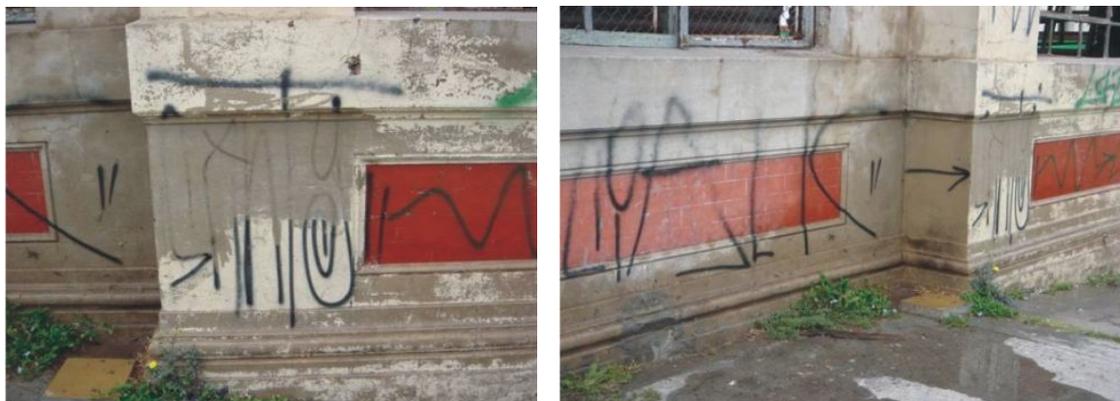
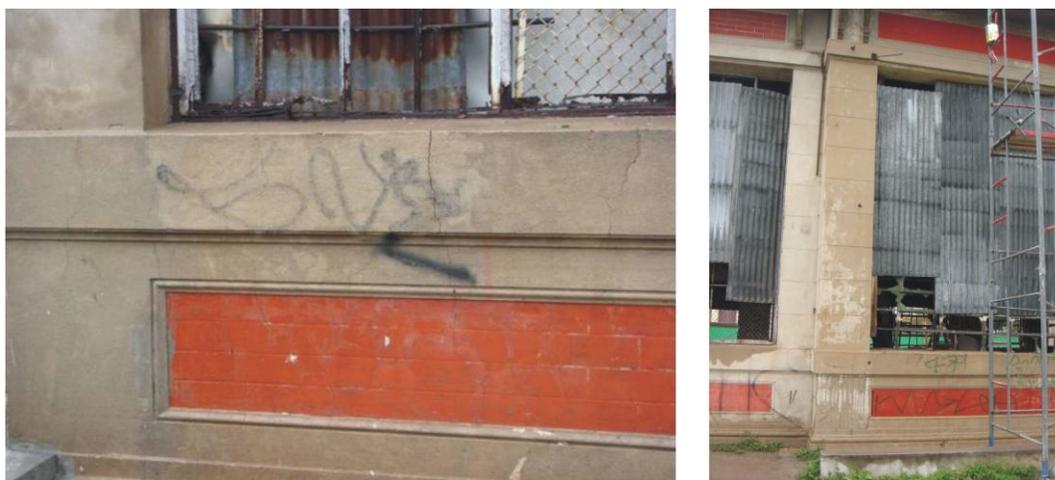
Una vez finalizado el primer lavado nos encontramos con la superficie con restos de suciedad que en su mayoría eran de pintura, tanto en la fachada que cubría el símil piedra (beige) como de los graffitis. (**ver fotografías 24 a 27**)

Fotografías 24 y 25. Restos de suciedad y graffitis

Fotografías 26 y 27. Restos de graffitis

En el caso de los graffitis debimos utilizar gel removedor y distintos tipos de solventes para intentar eliminarlos lo más posible, ya que las pinturas en aerosol que utilizan para realizarlos son sintéticas.

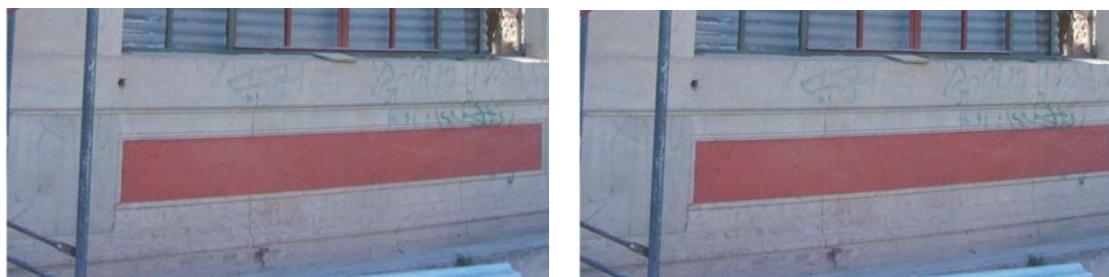
Fue imposible eliminarlos totalmente en algunas partes, esto se produce porque la pintura penetra en el material, que es poroso. Pensamos en utilizar un método mecánico pero el estado de conservación de la superficie del basamento no nos permitió realizarlo. Muchas veces es preferible asumir ciertos daños estéticos y no provocar problemas con tratamientos agresivos en la futura conservación del material. **(ver fotografías 28 y 29)**

Fotografías 28 y 29. Restos de graffitis (fantasmas) en la parte inferior del basamento

Esta operación la realizamos en los "fantasmas" de graffitis que quedaron en algunas partes y retirarlos totalmente significaba degradar la superficie por lo que elegimos velar con pequeños pinceles.

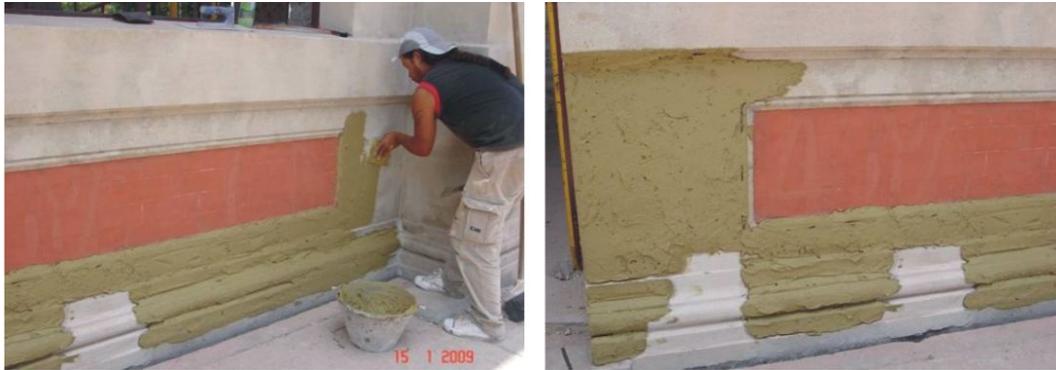
Fotografías 30 y 31. Compresas de arcilla

Una vez finalizada la limpieza general y la eliminación de la pintura, en las partes del basamento donde la superficie quedó un poco manchada, aplicamos compresas de arcilla con solución de agua y carbonato de amonio (**ver fotografías 30 y 31**) En algunas partes del simil piedra debimos repetir esta operación de limpieza.

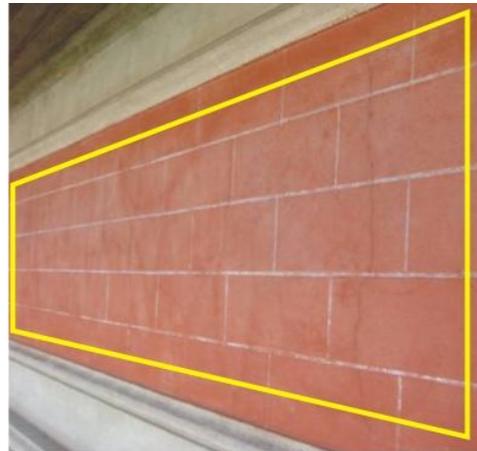
En algunas partes, como en el simil ladrillo de la parte superior, encontramos sales. Éstas no eran recientes sino que se encontraban en estado sólido. Sobre la fachada Oeste, durante los trabajos y luego de una fuerte lluvia, se produjo una mancha de humedad sobre el simil piedra en coincidencia con los pluviales. Se repararon los pluviales y, una vez seca la superficie, aparecieron eflorescencias salinas para las que se aplicaron compresas de barro con agua destilada. Esta operación se reiteró más de una vez. (**ver fotografías 32 a 34**)

Fotografía 32. Sales

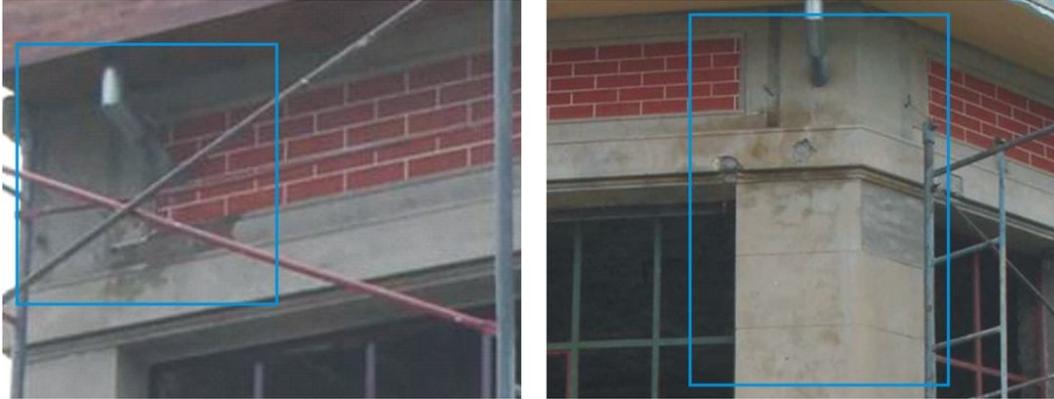
Fotografías 33 y 34. Manchas de humedad

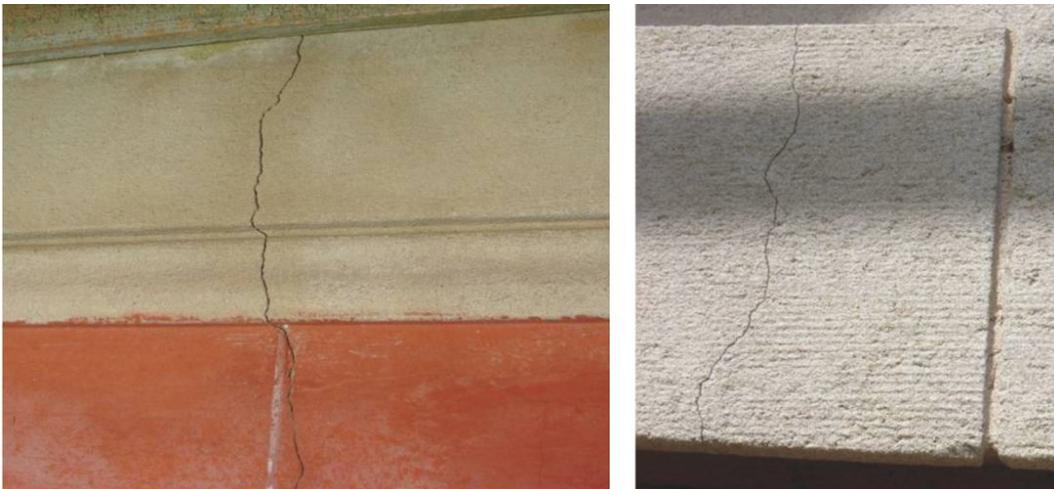
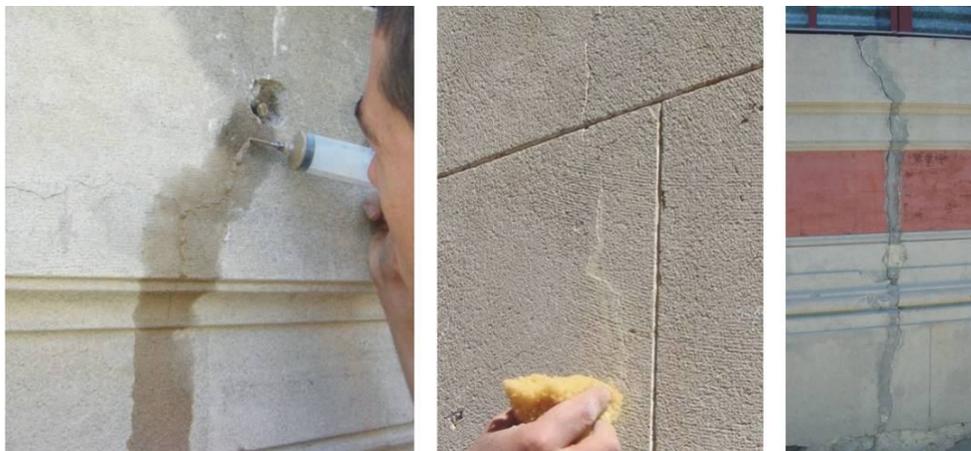
Fotografías 35 y 36. Fisuras consolidadas

Fotografías 37, 38 y 39. Fisuras consolidadas

En el caso de las fisuras y al ser sólo un relleno que no tiene mayor profundidad, lo realizamos con el material simil piedra diluido cambiando el inerte original, arena, por el carbonato de calcio, que es de una granulometría menor y nos permite el pasaje por la jeringa. A esta preparación le agregamos primal diluido en agua. (**ver fotografías 35 a 38**)

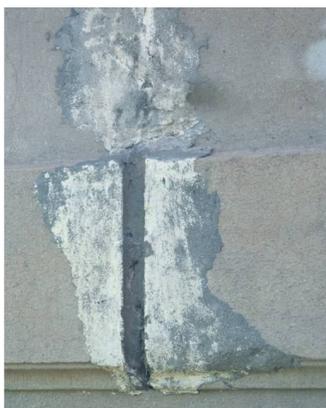
En la fachada sur, en la parte inferior de la ventana, en el zócalo, encontramos un parche de cemento de otra intervención, con el cual trataron de reparar una fisura que atravesaba todo el zócalo. Eliminamos el cemento para liberar la grieta y poder observar mejor la situación.

Fotografía 40. Composición del material totalmente cementicio

Decidimos tratar la fisura con una malla plástica, cortamos en línea recta con una amoladora a lo largo de la fisura y desbastamos el material hasta el ladrillo. Luego sellamos la abertura de la fisura con el grueso, aplicamos una capa de este material con la malla plástica y luego completamos con material grueso, dejando el espesor necesario para luego aplicar el enlucido símil piedra. **(ver fotografía 40)**

Se deberá verificar en el tiempo si continua existiendo el movimiento en la estructura, y si la superficie lo marca.

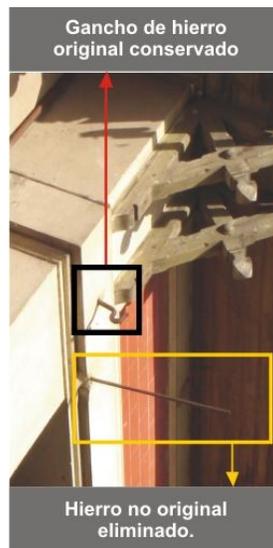
Fotografía 41. Un hierro conservado y otro eliminado

En este caso los hierros expuestos que se encontraron eran pequeñas varas incrustadas en la pared que sobresalían de la línea de la fachada, en este caso se procedió a cortarlos un poco rehundido del nivel de fachada, esto fue posible ya que en el entorno del hierro existía un parche no original de cemento con el cual habían sido amurados (*ver fotografía 41*). Luego se limpiaron mecánicamente para eliminar totalmente el óxido de la superficie, y una vez limpios se aplicó una capa de protección del producto Armatec de Sika. El mismo actúa como protección del hierro y puente de adherencia con el material de integración a colocar en las partes faltantes (*ver fotografía 42*)

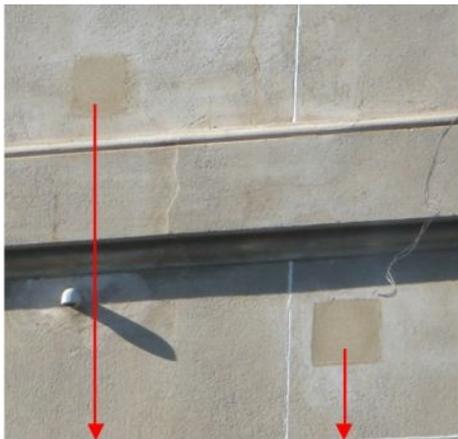
Fotografía 42. Parches de elementos metálicos no originales retirados

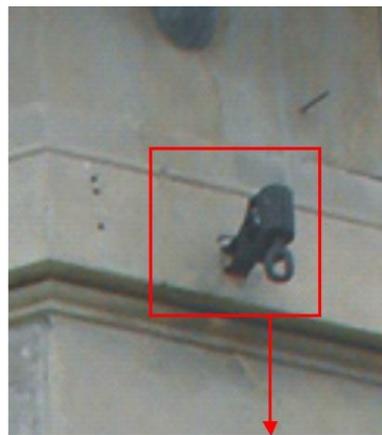
Fotografía 43. Elementos metálicos originales conservados

También fueron retirados todos los hierros aplicados a la fachada que no eran originales. Aquellos que si tenían una función en su origen, fueron conservados y tratados con productos antióxidos y dos manos de esmalte sintético, como corresponde para un elemento metálico de hierro expuesto. (*ver fotografía 43*)

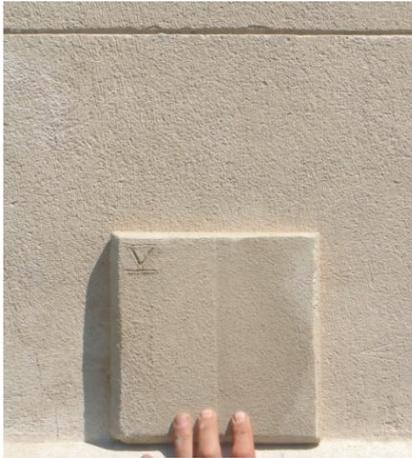
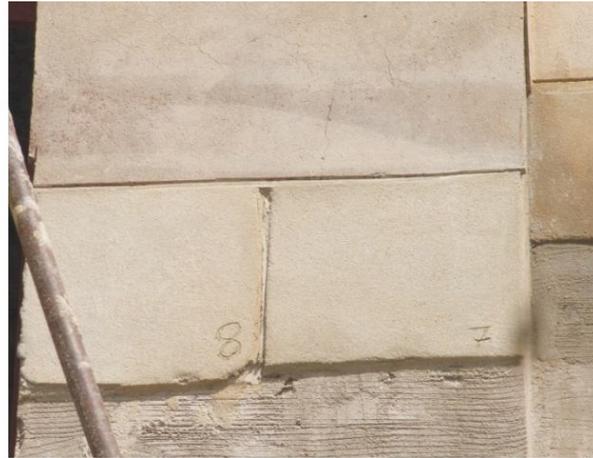
Fotografía 44. Pruebas en baldosas Fotografía 45. Identificación de muestras

Por este motivo las primeras pruebas las realizamos en baldosas. **(ver fotografía 44)**

Luego hicimos las muestras directamente en el muro sobre el grueso y pegado al original. Cada muestra estaba identificada con un número, el cual correspondía a una fórmula escrita. **(ver fotografía 45)**

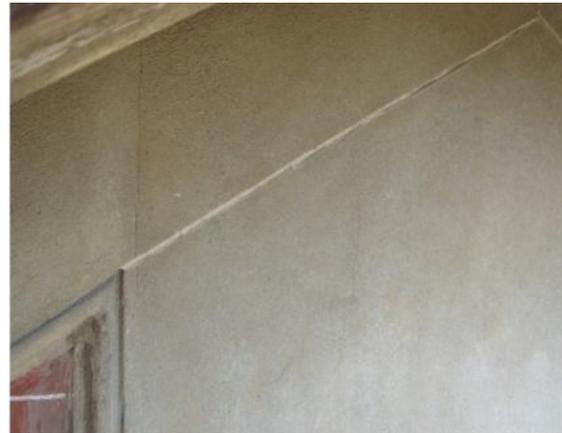
Como señalamos en el informe de estado de conservación y observamos en esta fachada, las juntas blancas eran originales. La decisión de rehacerlas es justamente para completar las existentes y rearmar el diseño estético original de la fachada (*ver fotografía 48*). Cuando hablamos de juntas blancas, nos referimos no solo al símil ladrillo, sino también entre los sillares de símil piedra. En las partes originales las juntas ya estaban marcadas y en algunas, sobre todo las partes superiores, aun existía el material blanco de junta.

Fotografía 48. Material de junta original encontrado en las fachada

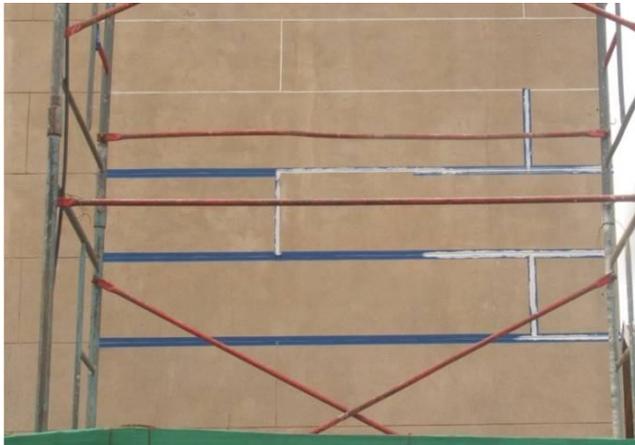
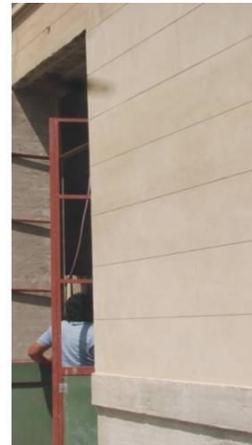
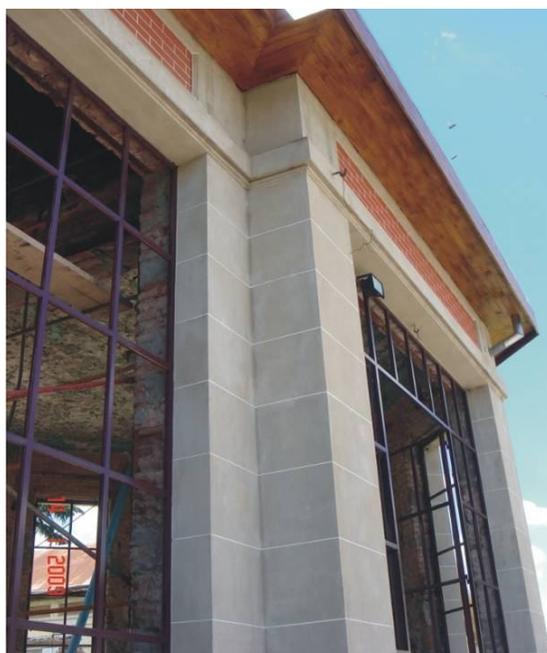
Fotografías 49 y 50. Reintegración de juntas blancas en el símil piedra

Fotografía 51. Reintegración de juntas blancas en el simil piedra

Luego se completo el material blanco de juntas faltantes, tanto en el símil piedra como en el símil ladrillo. (*ver fotografías 49 a 53*)

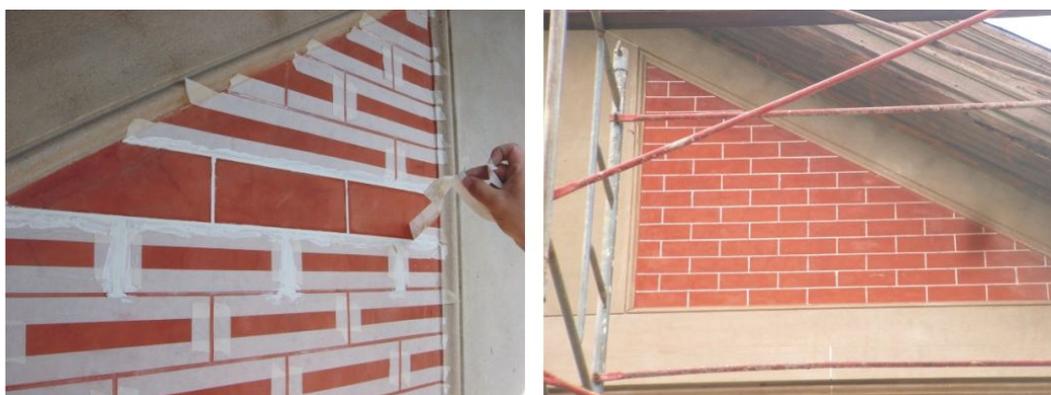
Fotografías 52 y 53. Reintegración de juntas blancas en el simil ladrillo

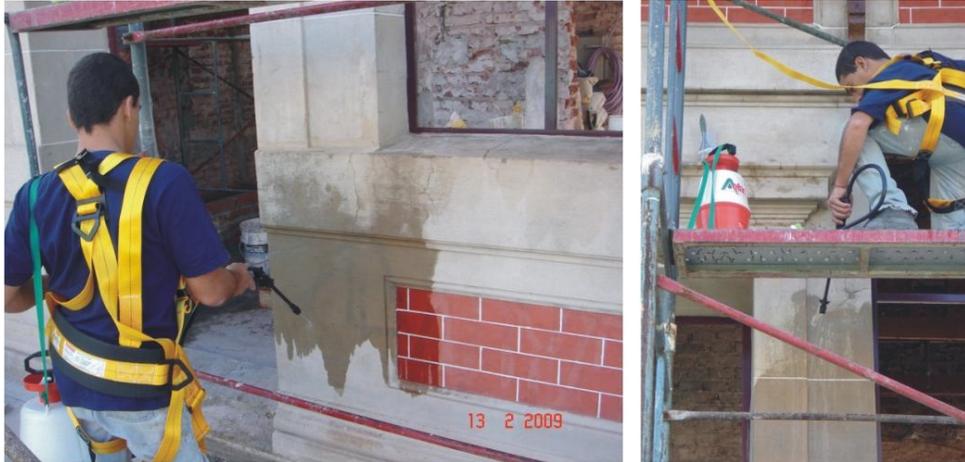
Fotografías 54 y 55. Reintegración de juntas blancas en el simil ladrillo

Una vez finalizadas todas las operaciones de restauración Se aplicó en toda la superficie hidropelente Wacker 290 a saturación. (**ver fotografías 54 y 55**)
